# Asbestinventarisatetest

Roomstraat 14, 8890 Moorslede

Attestnummer : 20260521-000174.000

Uitgegeven op : 21.05.2026

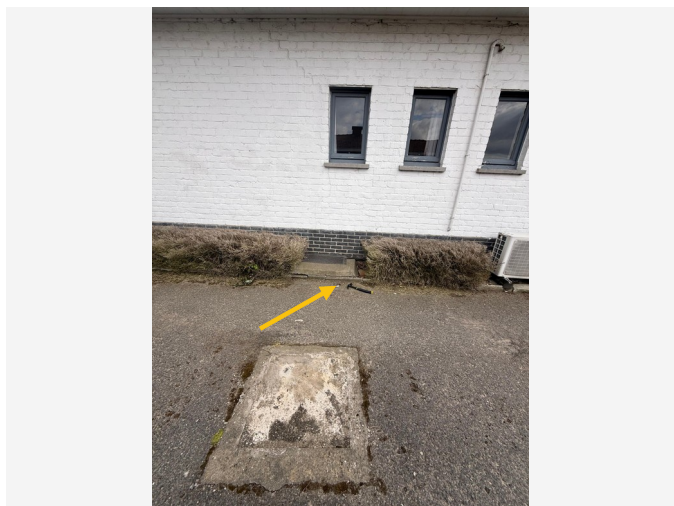
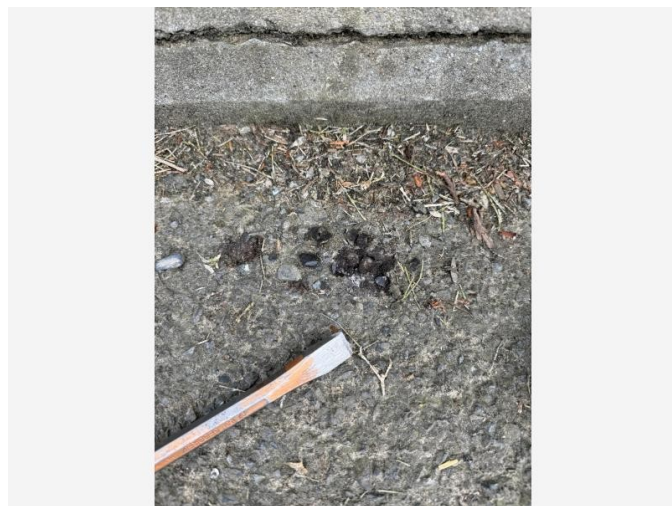
## Fiche 9: asfalt oprit

Geen asbest

<b>Beschrijving</b>	asfalt oprit
<b>Omgeving</b>	Buiten
<b>Primaire drager</b>	Verharding, wegenis
<b>Bindmiddel van materiaal</b>	Bitumen (roofing, teer, asfalt)
<b>Gebondenheid op basis van bindmiddel</b>	Hecht
<b>Hoeveelheid (oppervlakte - dikte - aantal)</b>	• 125,00 m <sup>2</sup> - 5,00 cm - 1 stuk
<b>Totaal volume</b>	6,25 m <sup>3</sup>
<b>Identificatiemethode</b>	Een monstername door de asbestdeskundige met laboanalyse door een asbestlabo.
<b>Destructieve handeling voor identificatie</b>	Nee

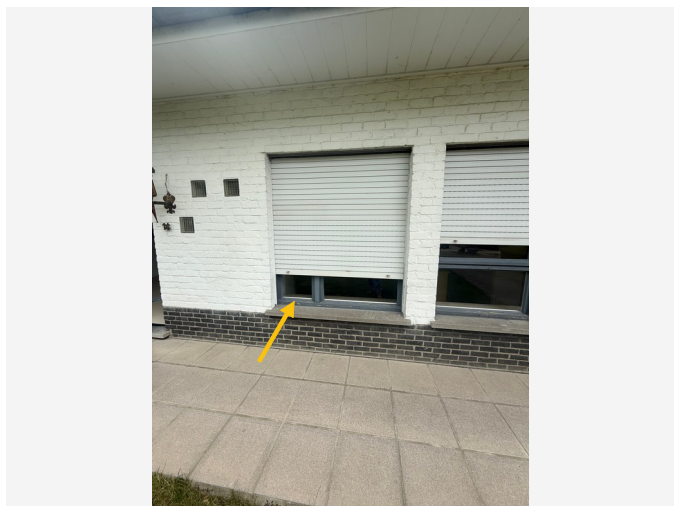
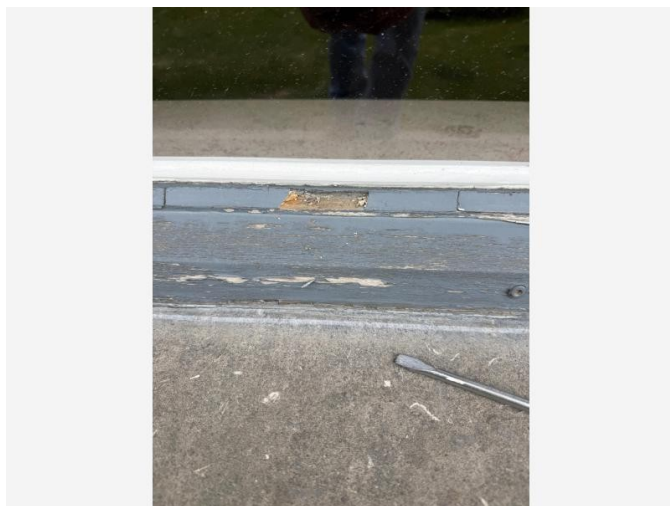
<b>Beschrijving</b>	afdichting buitenschrijnwerk mastiek
<b>Omgeving</b>	Buiten
<b>Primaire drager</b>	Wandopening verticaal (raam, deur, ...)
<b>Bindmiddel van materiaal</b>	Kitten, mastiek, pasta
<b>Gebondenheid op basis van bindmiddel</b>	Hecht
<b>Hoeveelheid (lengte - aantal)</b>	<ul style="list-style-type: none"><li>• 90,00 m - 1 stuk</li></ul>
<b>Totale lengte</b>	90,00 m
<b>Identificatiemethode</b>	Een monstername door de asbestdeskundige met laboanalyse door een asbestlabo.
<b>Destructieve handeling voor identificatie</b>	Nee

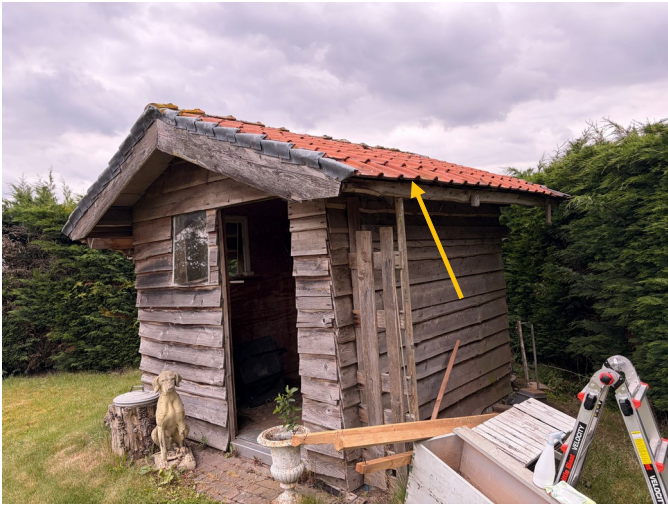
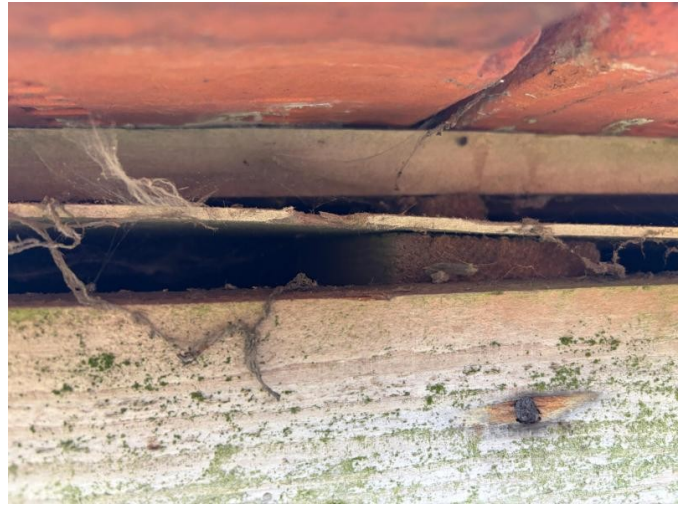
## Fiche 13: onderdak tuinhuis rechts

Geen asbest

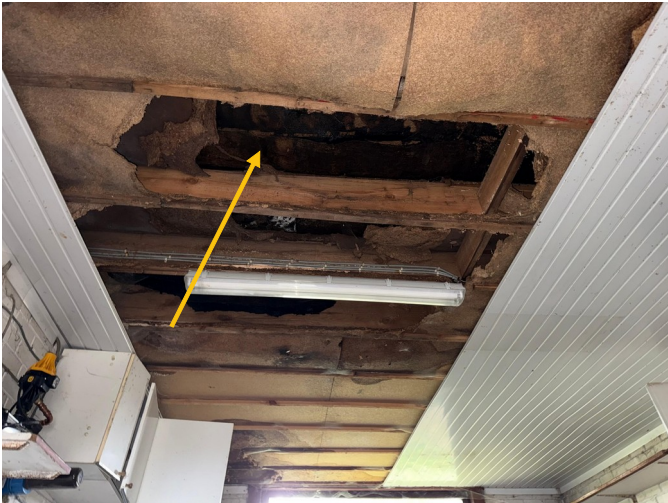
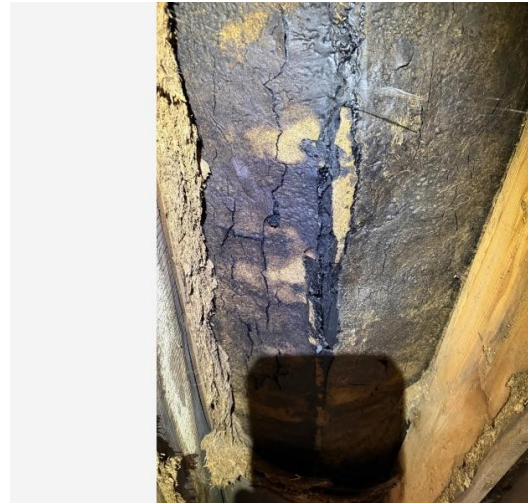
## Fiche 14: Roofing plat dak garage

Geen asbest

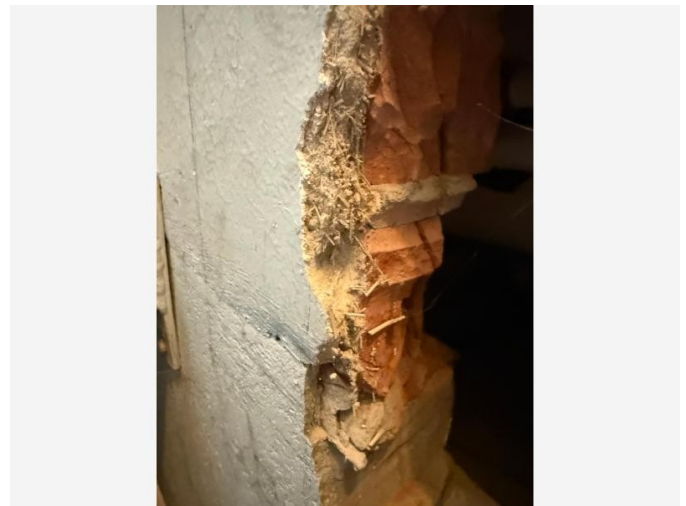
Detailfoto

Geen asbest

#	Type	Referentie	Resultaat
15.1	Mengmonster	08 pleisterwerk muren	Geen asbest

<b>Beschrijving</b>	pleisterwerk muren
<b>Omgeving</b>	Binnen
<b>Primaire drager</b>	Binnenwand
<b>Bindmiddel van materiaal</b>	Gips - kalk
<b>Gebondenheid op basis van bindmiddel</b>	Niet-hechtgebonden
<b>Hoeveelheid (oppervlakte - dikte - aantal)</b>	• 255,00 m <sup>2</sup> - 1,00 cm - 1 stuk
<b>Totaal volume</b>	2,55 m <sup>3</sup>
<b>Identificatiemethode</b>	Een monstername door de asbestdeskundige met laboanalyse door een asbestlabo.
<b>Destructieve handeling voor identificatie</b>	Nee
<b>Opmerking</b>	Staalname in: traphal droge ruimte: slaapkamer achteraan natte ruimte: keuken in de stookruimte was er geen pleisterwerk aanwezig
