# Asbestinventarisatetest

Vijfwegenstraat 262, 8800 Roeselare

Attestnummer : 20250705-000122.000

Uitgegeven op : 05.07.2025

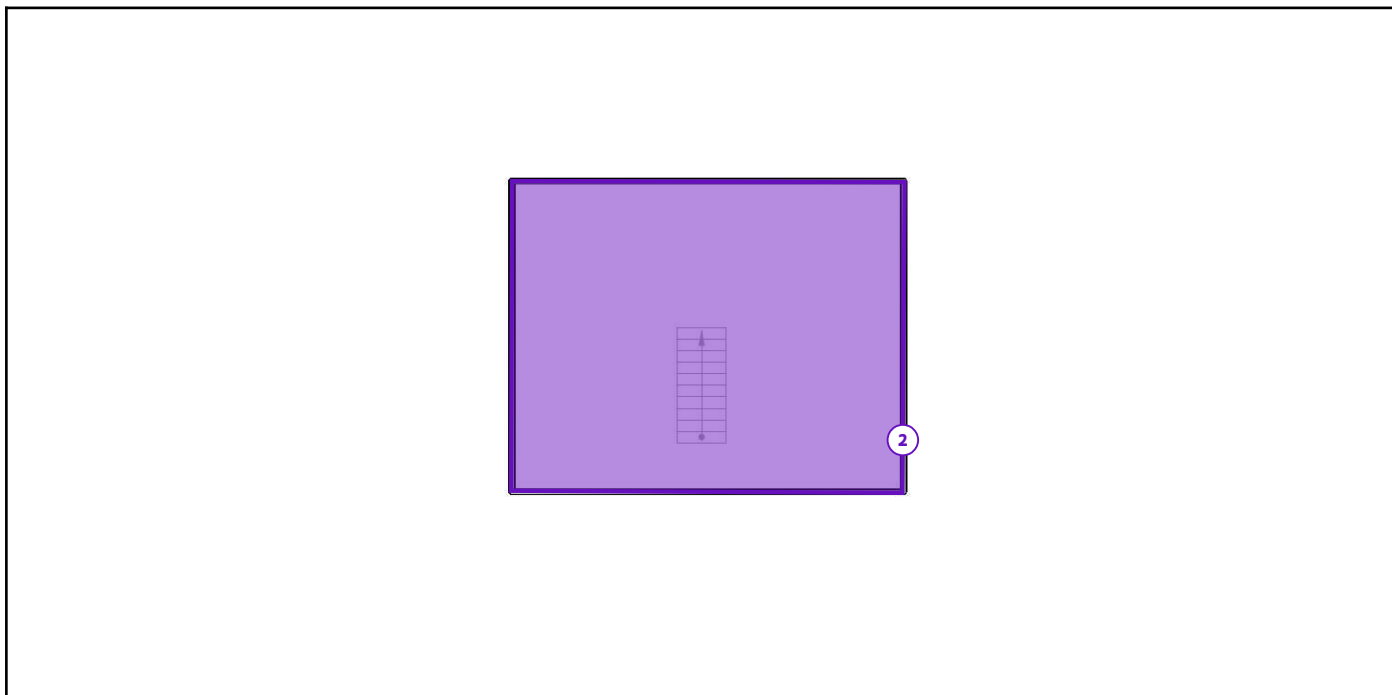
## Plan 1.3: Plan 2deV

Beschrijving	Type	Actie
2. Materiaal in opslag, zolderuimte	Beperking	-

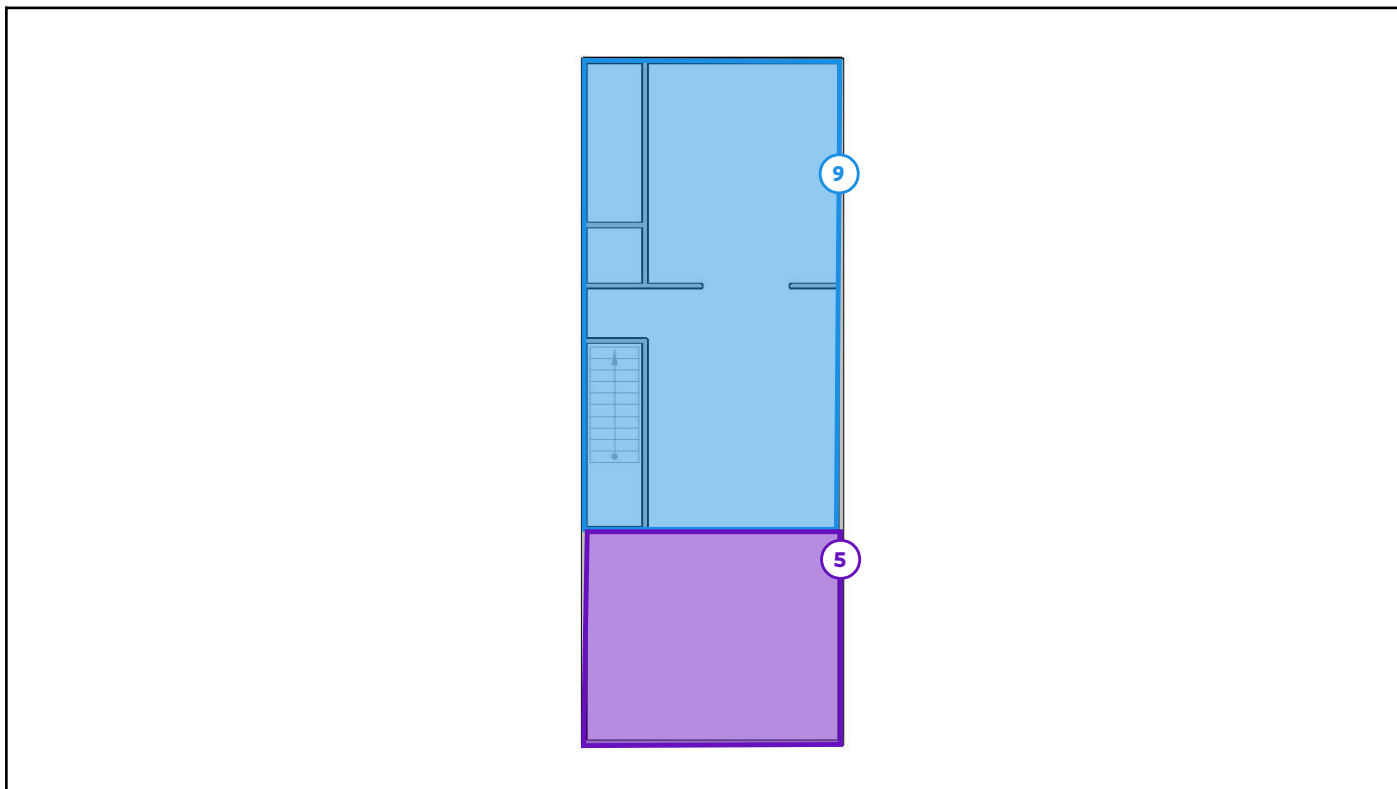
## Plan 1.7: Plan GLV: plafonds

Beschrijving	Type	Actie
5. plafonds uit niet asbestverdacht materiaal	Advies	-
9. pleisterwerken plafonds	Geen asbest	-

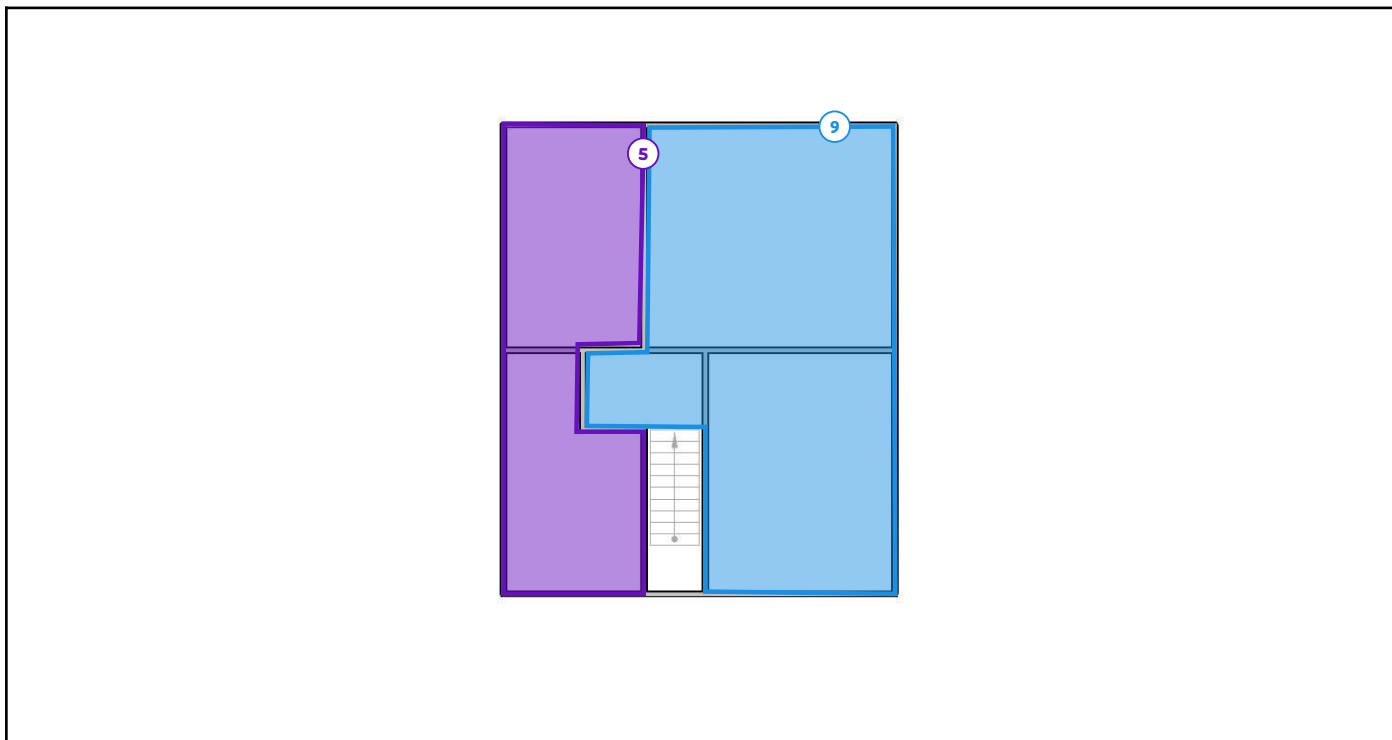
## Plan 1.8: Plan 1steV: plafonds

Beschrijving	Type	Actie
5. plafonds uit niet asbestverdacht materiaal	Advies	-
9. pleisterwerken plafonds	Geen asbest	-

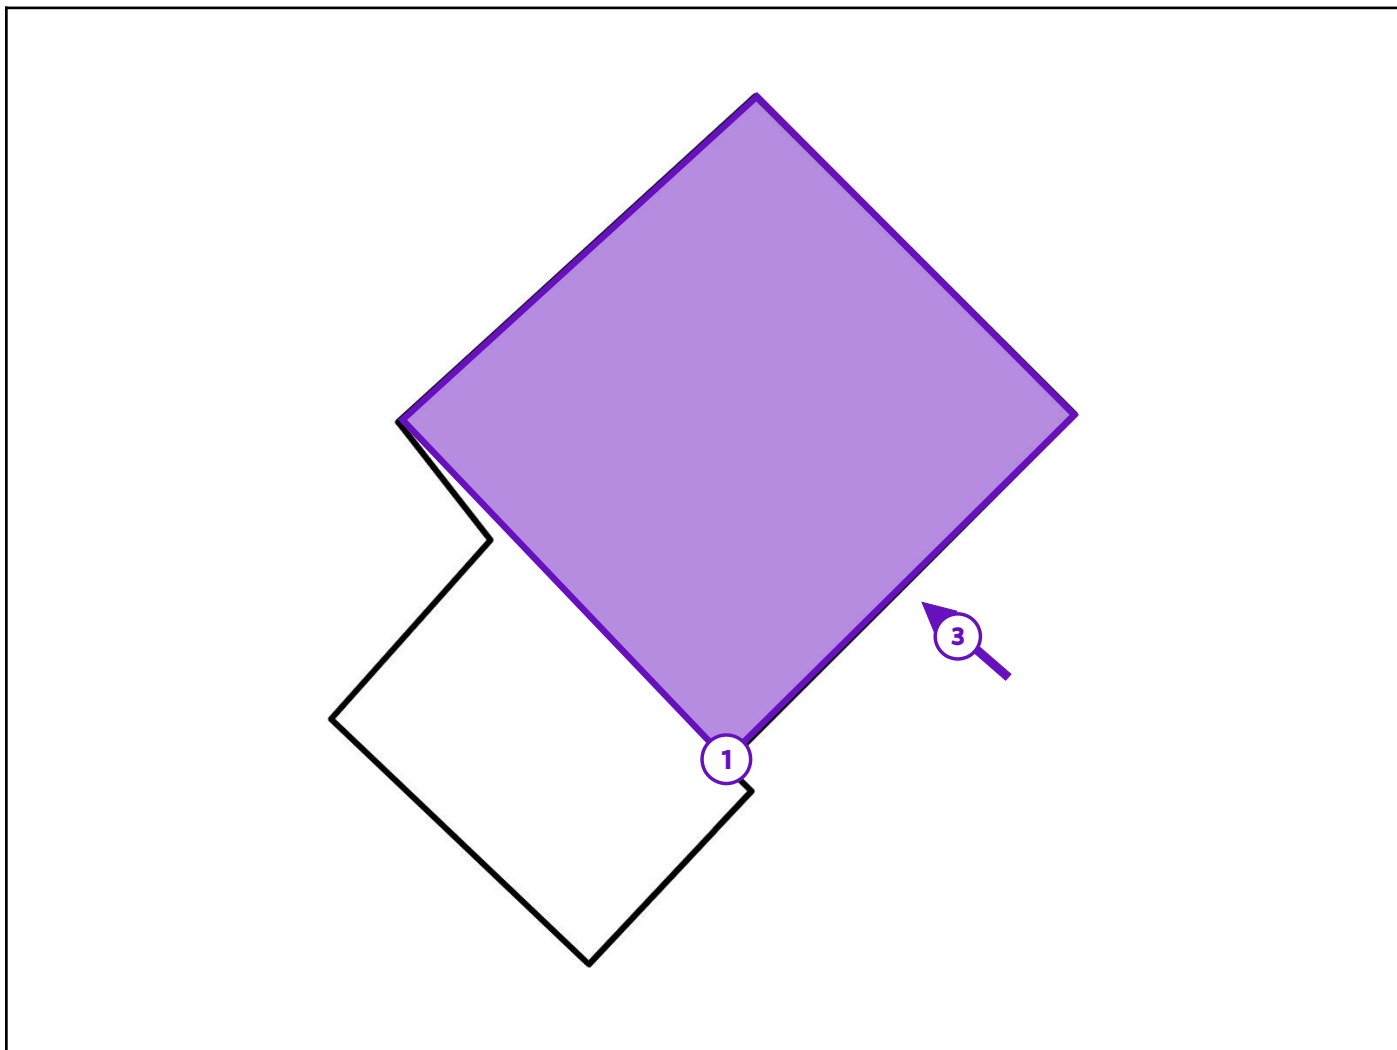
## Plan 1.10: Dakenplan

Beschrijving	Type	Actie
1. Onderdak	Beperking	-
3. Rookgaskanalen	Beperking	-

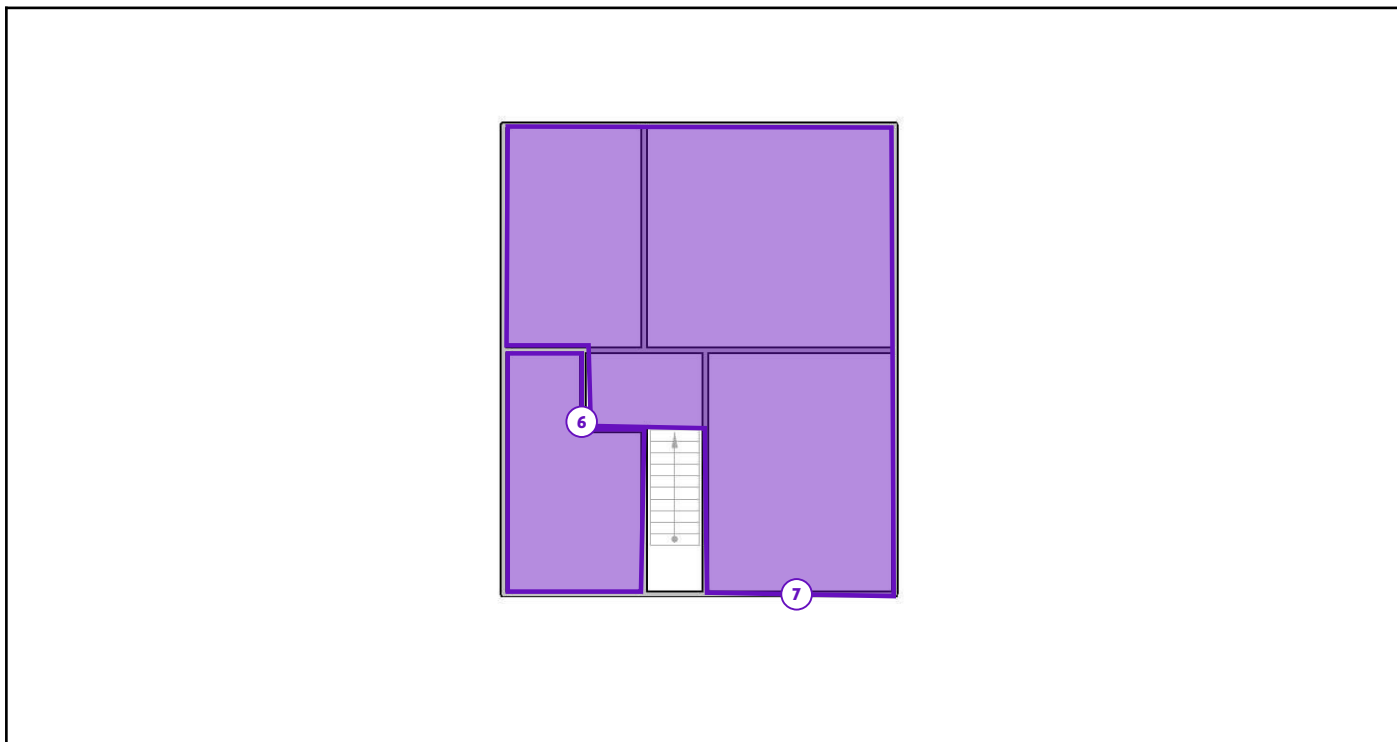
## Plan 1.12: Plan 1steV: vloer

Beschrijving	Type	Actie
6. vinyl (soepel en witte onderkant)	Advies	-
7. vloerafwerking uit laminaat, parket en/of vast tapijt	Advies	-

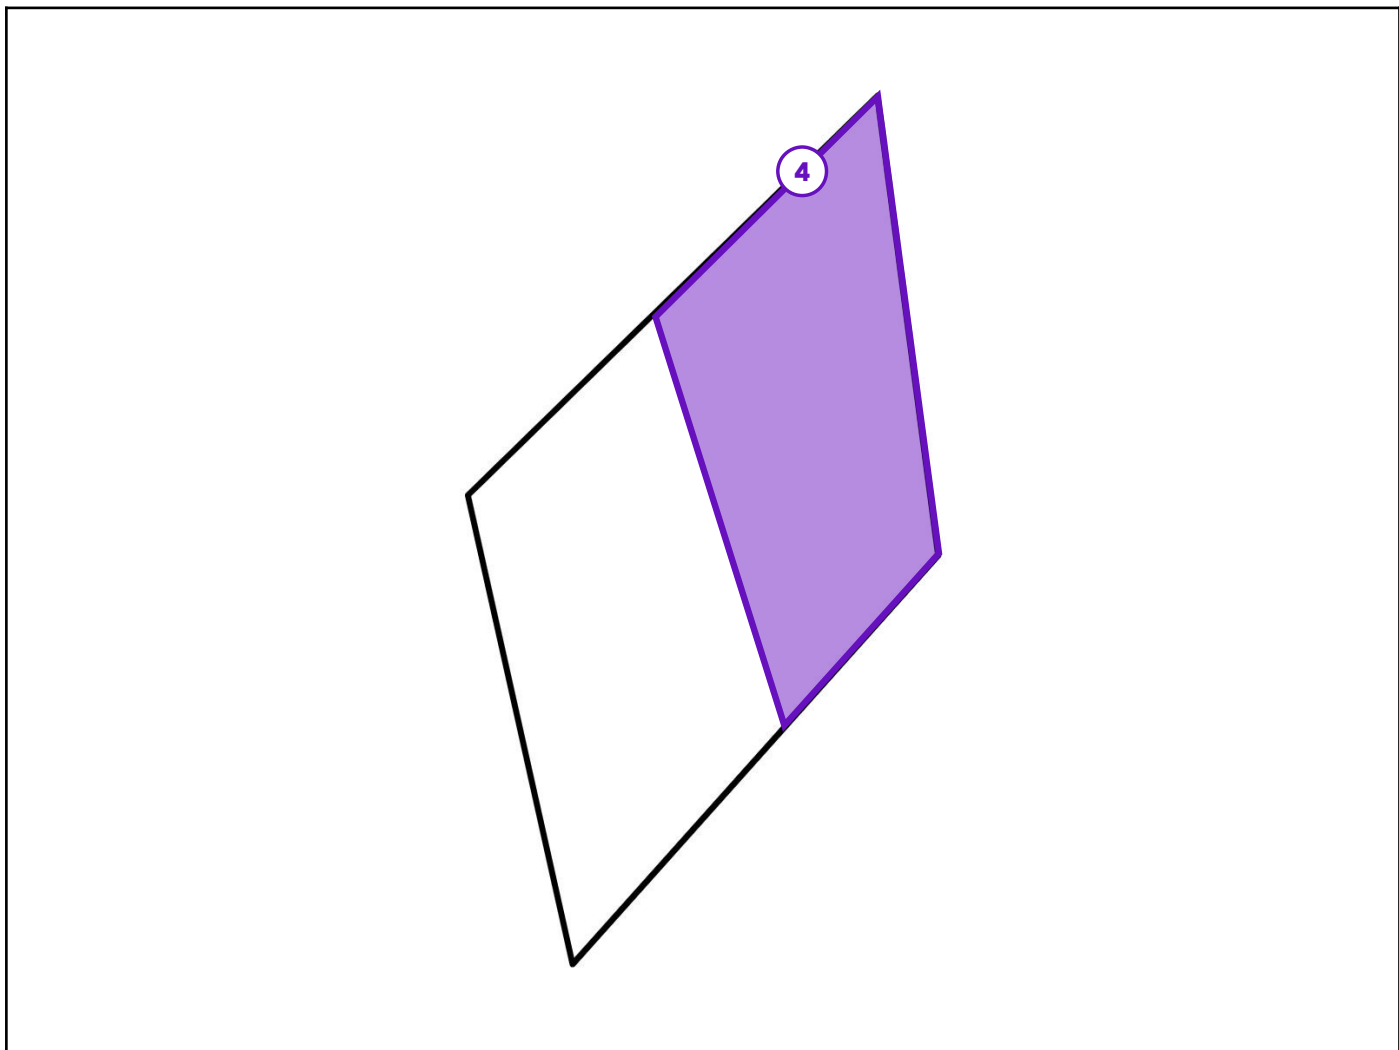
## Plan 2.1: Bijgebouw plan

Beschrijving	Type	Actie
4. dak uit metalen platen	Advies	-
