# Asbestinventarisatetest

Knollingstraat 5, 8850 Ardooie

Attestnummer : 20260901-000365.000

Uitgegeven op : 01.09.2026

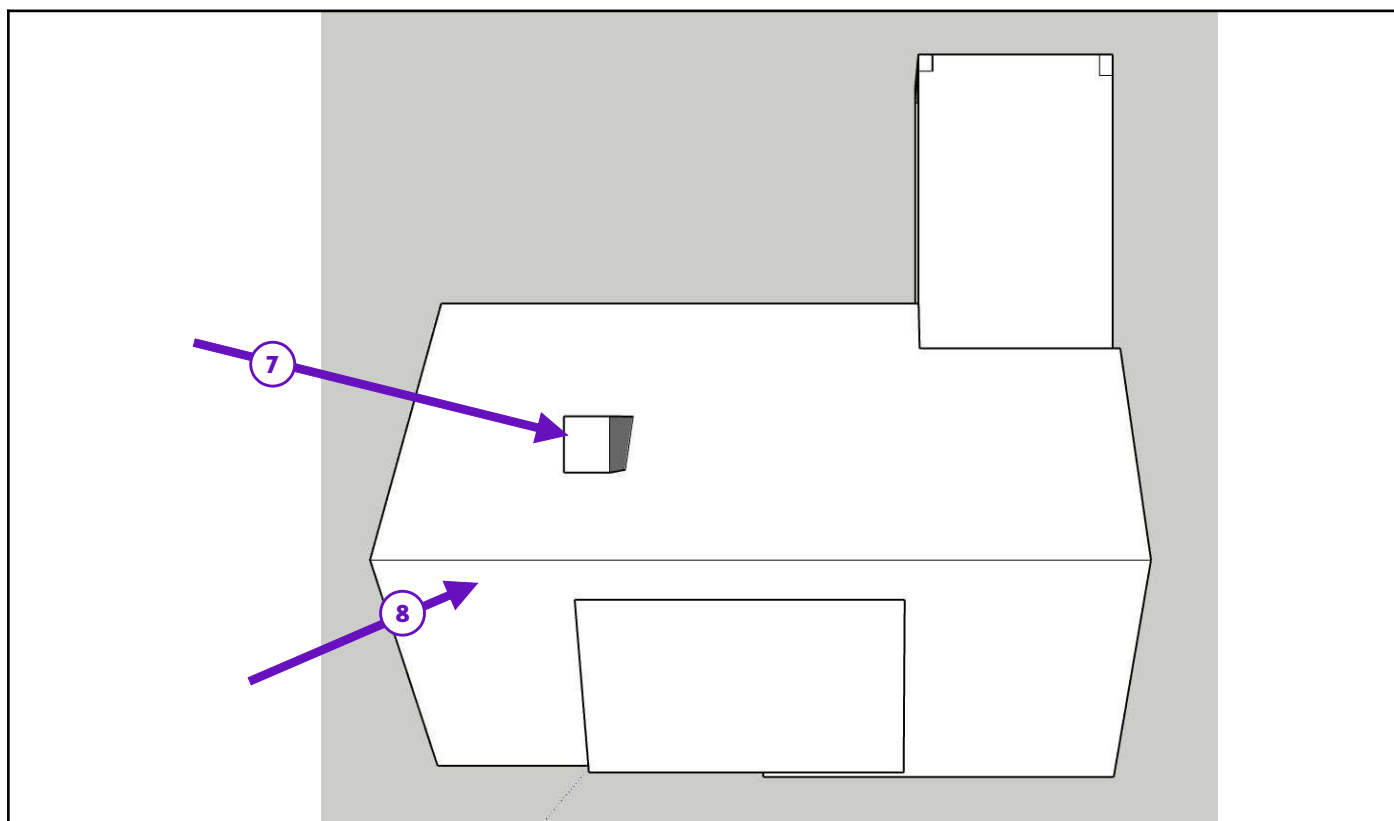
## Plan 1.5: dak

| Beschrijving | Type | Actie |
|---|---|---|
| 1. Slib dakgoot | Asbestmateriaal | Dringend verwijderen |

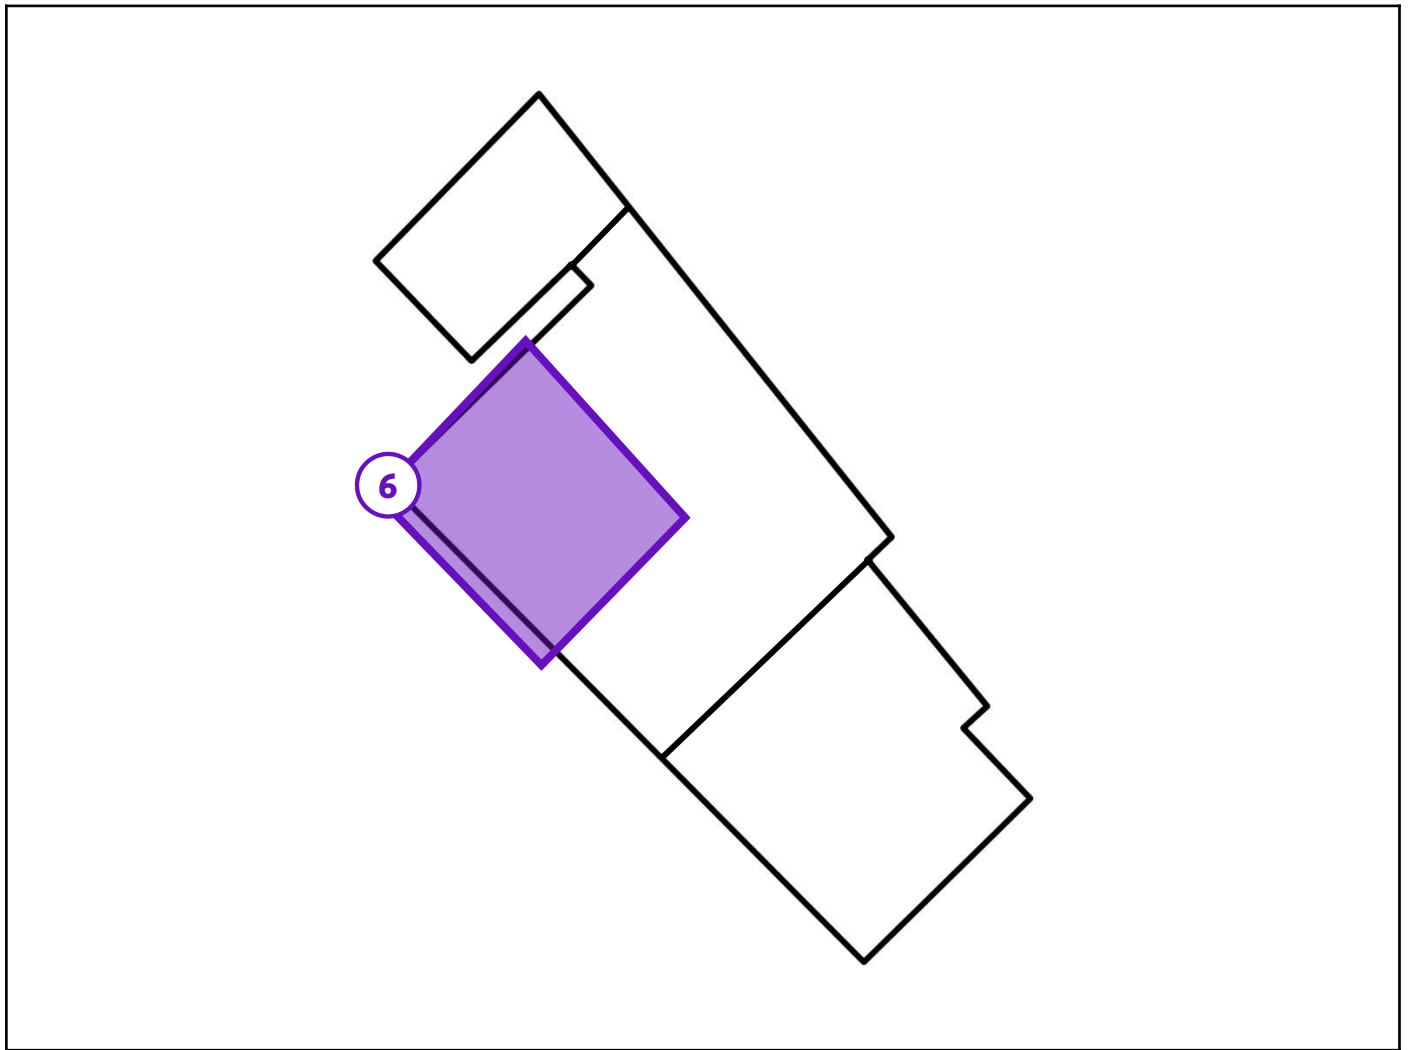
## Plan 3.1: Tuinhuis met vogelkooi plan

| Beschrijving | Type | Actie |
|---|---|---|
| 3. Golfplaten tuinhuis | Asbestmateriaal | Verwijderen |

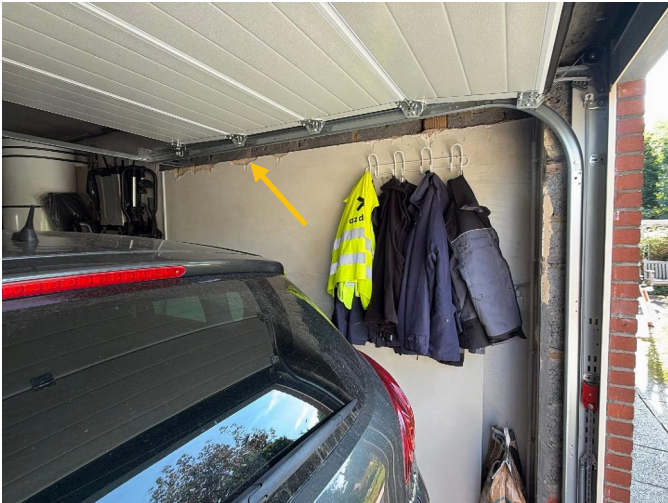
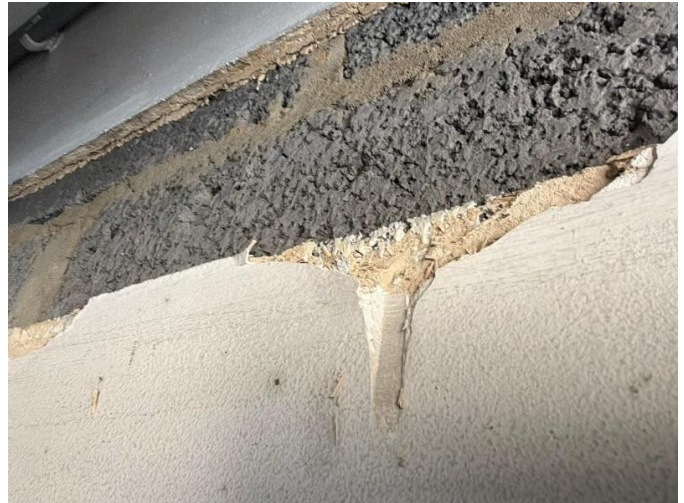
## Fiche 9: Pleisterwerk muren

Geen asbest

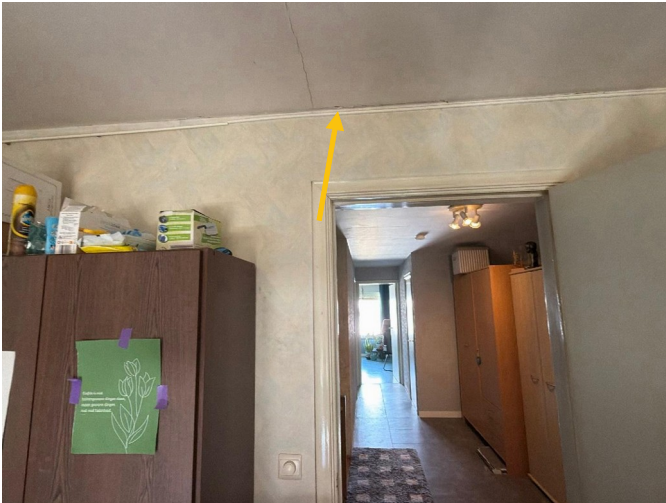
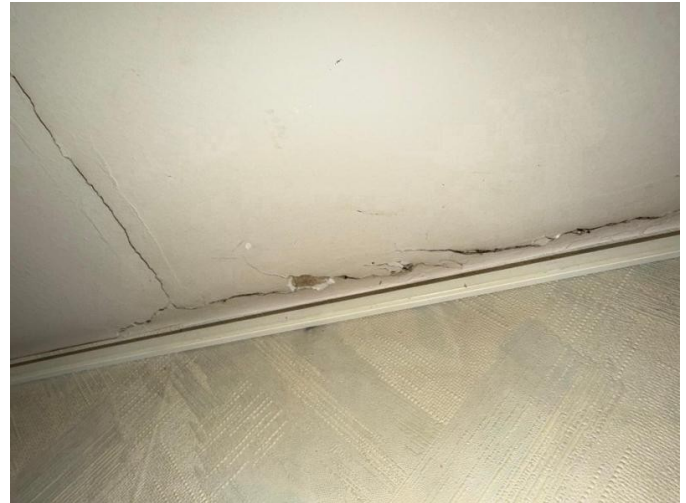
## Fiche 10: Pleisterwerk plafond

Geen asbest
