Asbestinventarisatetest

Nieuwstraat 131, 8792 Waregem

Attestnummer : 20231214-000335.000

Uitgegeven op : 14.12.2023

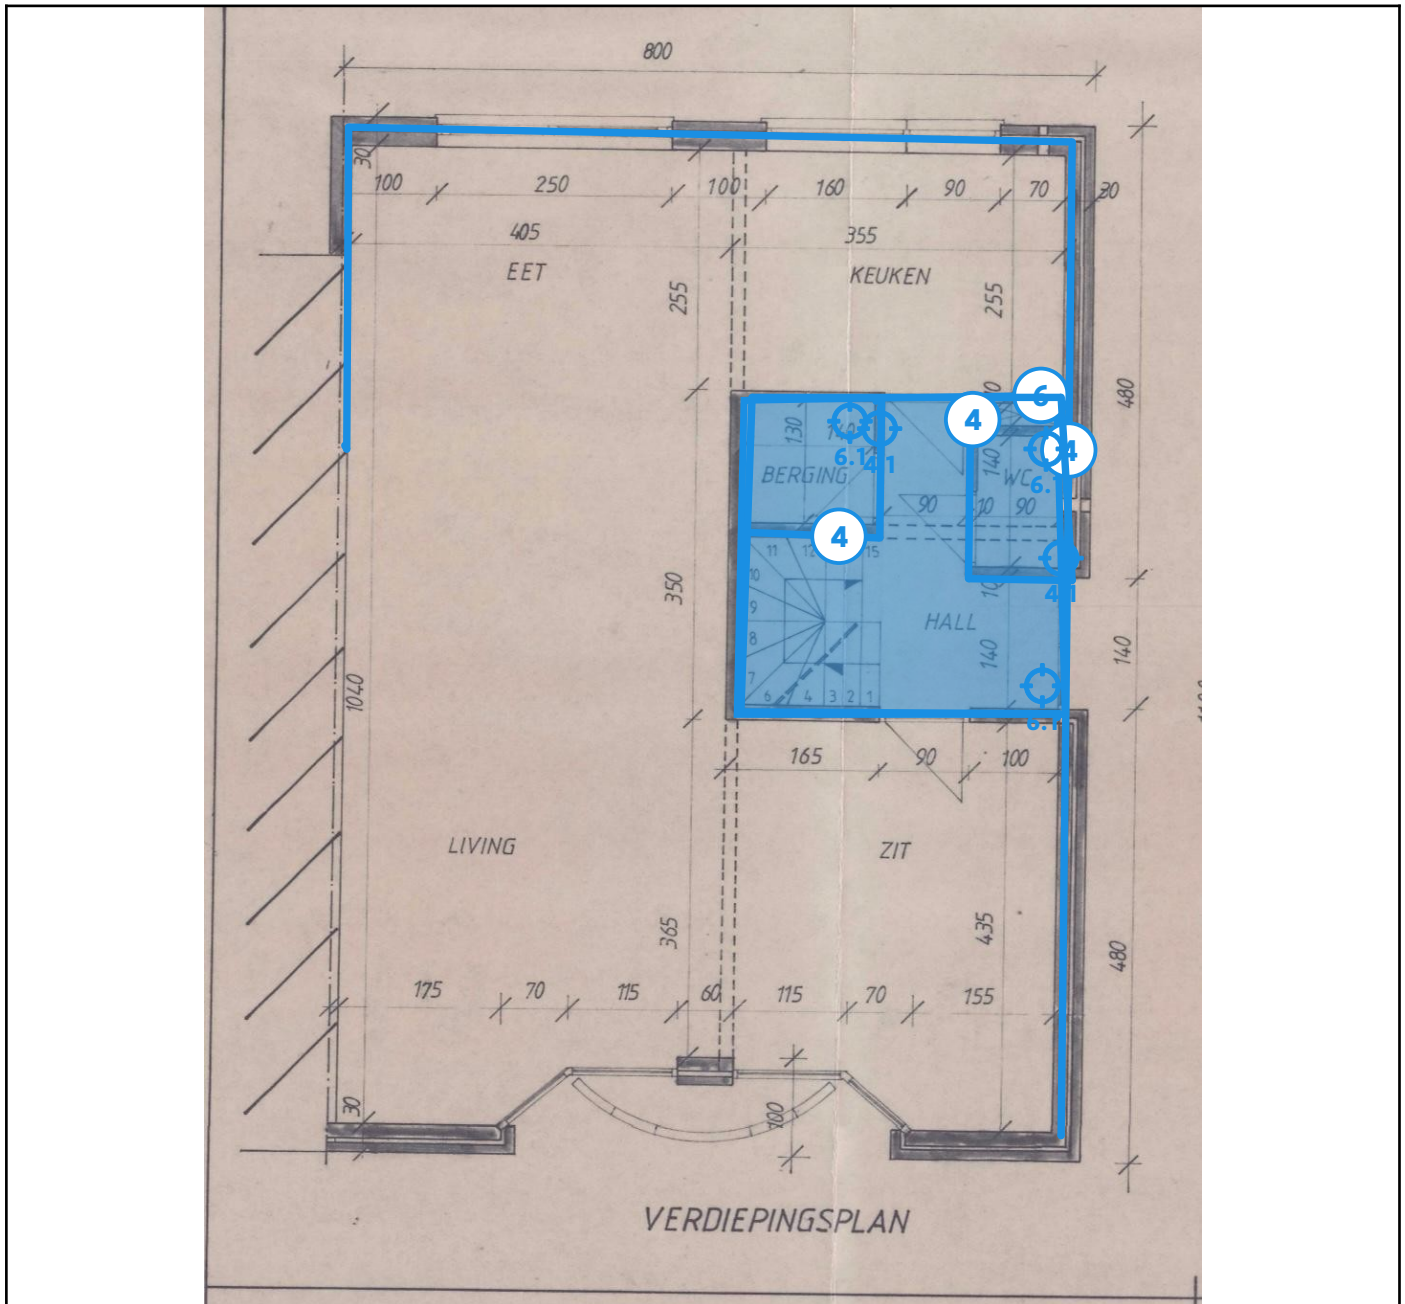
Plan 1.2: niv1

Beschrijving	Type	Actie
4. Pleisterwerk wanden	Geen asbest	-
4.1 Code: Mm01	Mengmonster	-
6. Pleisterwerk plafond	Geen asbest	-
6.1 Code: Mm02	Mengmonster	-
