# Asbestinventarisatetest

Meensesteenweg 120, 8800 Roeselare

Attestnummer : 20231017-000071.000

Uitgegeven op : 17.10.2023

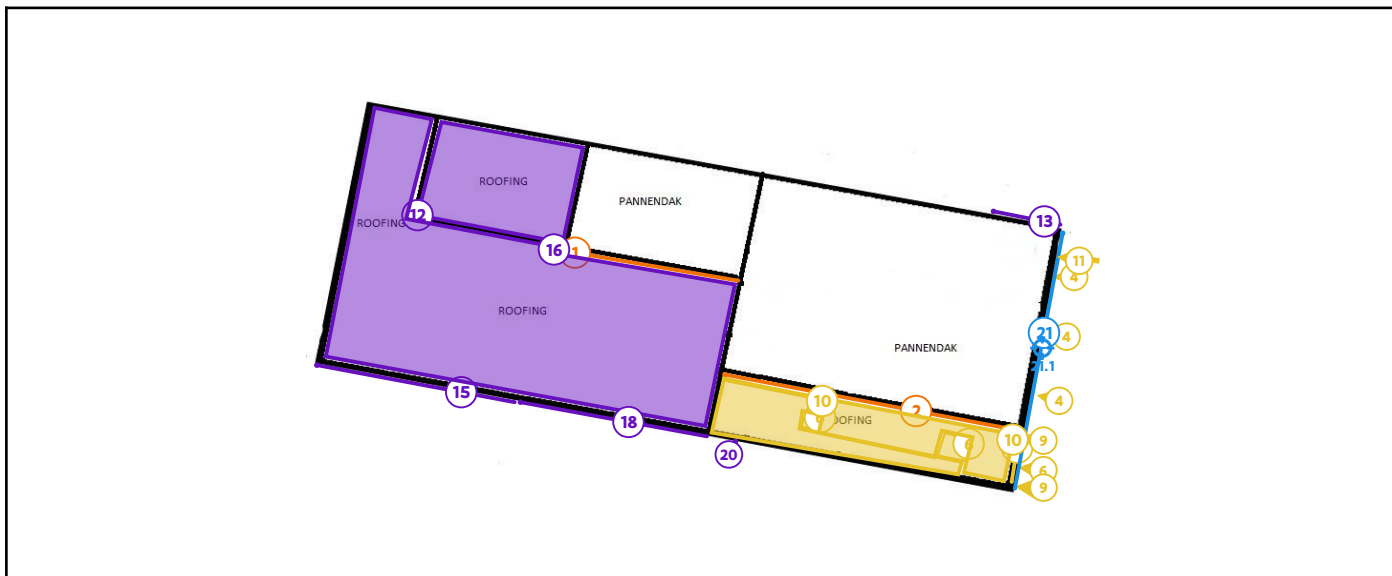
# Plan 1.1: Dakenplan en buitenschil

Beschrijving	Type	Actie
1. Leien zijgevel keuken	Asbestmateriaal	Verwijderen
2. Leien zijgevel links	Asbestmateriaal	Verwijderen
4. Mastiek tssn ramen en muur buitenkant verdiep 1	Asbestmateriaal	Zorgvuldig beheren
6. Mastiek buitenk in aluminium deur,dakramen kantoor	Asbestmateriaal	Zorgvuldig beheren
9. Mastiek tussen muur en aluminium deur kantoor	Asbestmateriaal	Zorgvuldig beheren
10. Plat dak kantoor	Asbestmateriaal	Zorgvuldig beheren
11. Stopverf rond raam in voordeur	Asbestmateriaal	Zorgvuldig beheren
12. Plat dak boven slaapk en badk wc	Beperking	-
13. Leien gemeenschappelijke muur rechts	Advies	-
15. Dekstenen gemeenschappelijke muur	Advies	-
16. Plat dak te zien vanuit ramen op verdiep 1	Advies	-

18. Stukjes roofing gemeenschappelijke muur	Advies	-
20. Schouwpijp en gek op gemeenschappelijke muur	Advies	-
21. Siercementering voorgevel	Geen asbest	-
21.1 Code: MM03	Puntmonster	-

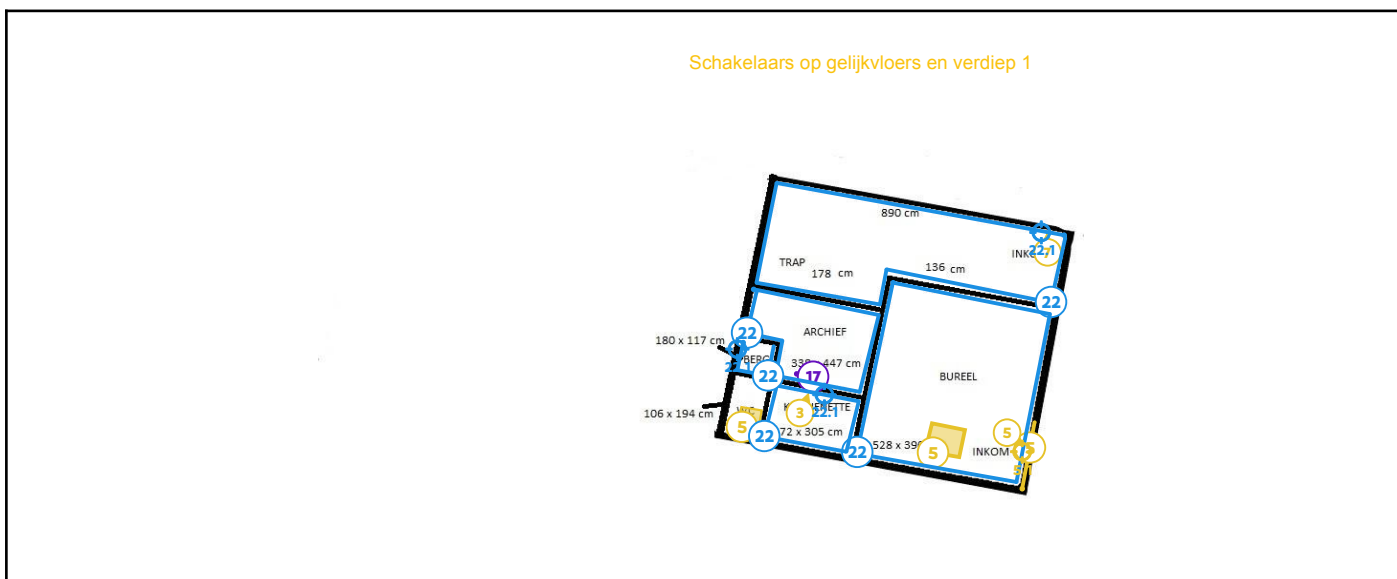
## Plan 1.2: Gelijkvloers

Beschrijving	Type	Actie
3. Bitumen kitchenitte pompbakken	Asbestmateriaal	Zorgvuldig beheren
5. Mastiek binnenk aluminiumdeur en dakramen kantoor	Asbestmateriaal	Zorgvuldig beheren
5.1 Code: MM04	Puntmonster	-
7. Elektrische behuizing en schakelaars	Asbestmateriaal	Zorgvuldig beheren
17. Accumulator kantoor	Advies	-
22. Pleisterwerk muren	Geen asbest	-
22.1 Code: MM01	Mengmonster	-

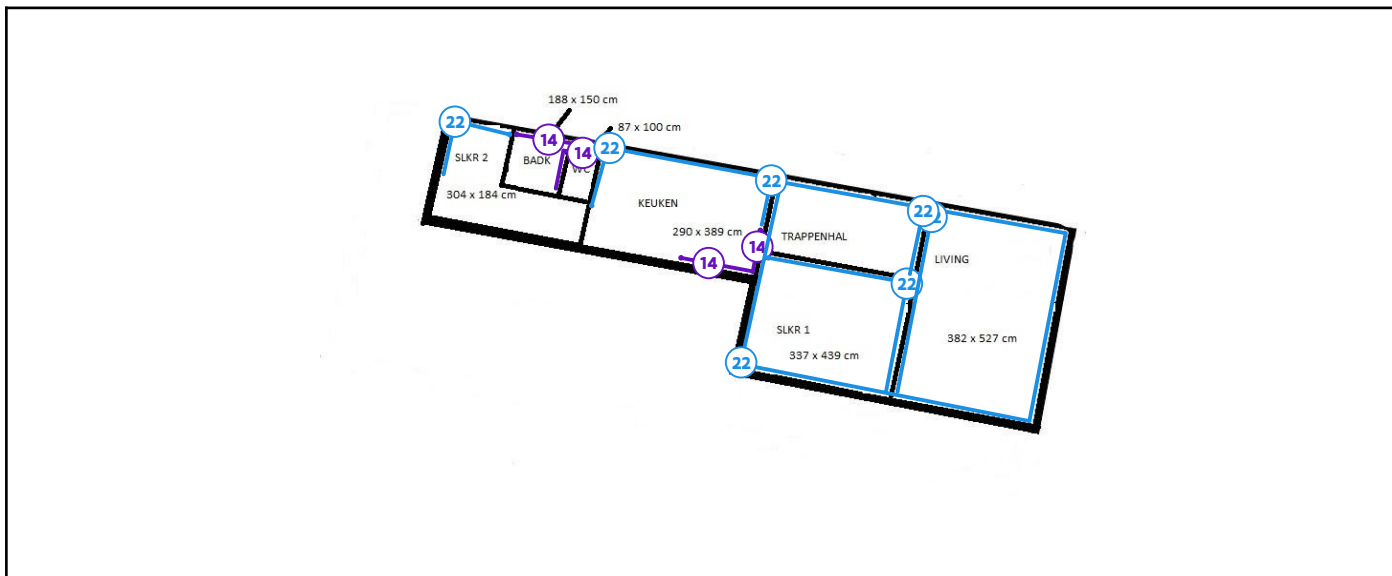
## Plan 1.3: Verdiep 1

Beschrijving	Type	Actie
14. Tegellijm muren keuk badk	Advies	-
22. Pleisterwerk muren	Geen asbest	-

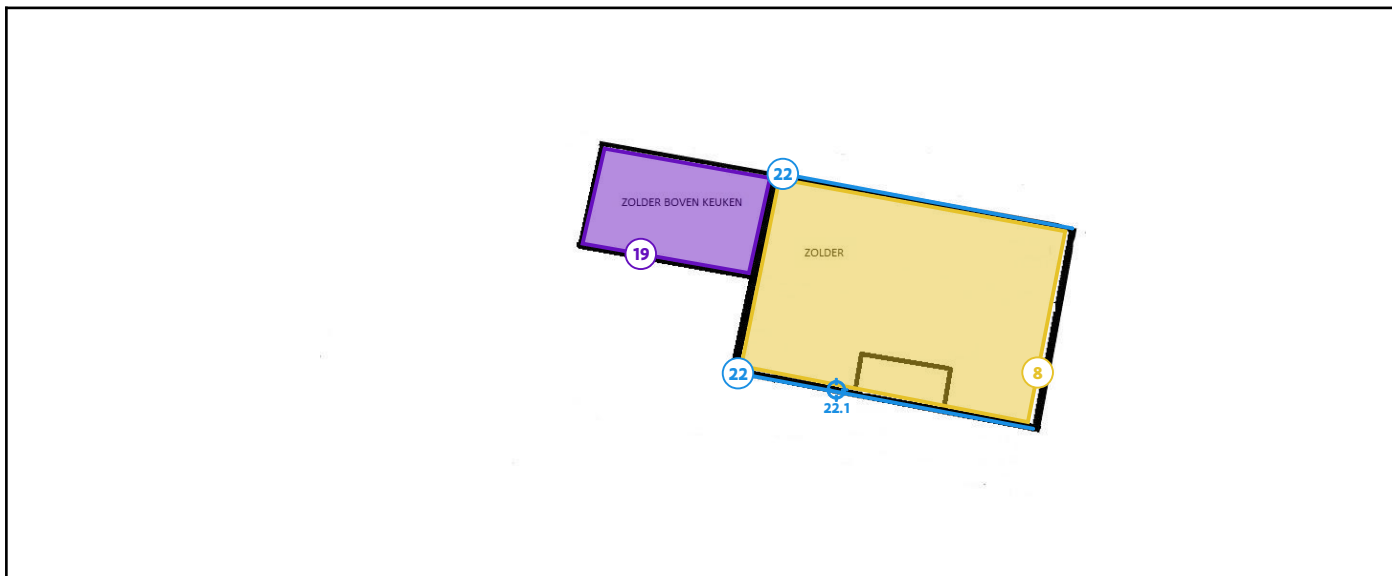
## Plan 1.4: Zolder

Beschrijving	Type	Actie
8. Onderdakplaten	Asbestmateriaal	Zorgvuldig beheren
19. Onderdak pannendak boven keuken.	Advies	-
22. Pleisterwerk muren	Geen asbest	-
22.1 Code: MM01	Mengmonster	-

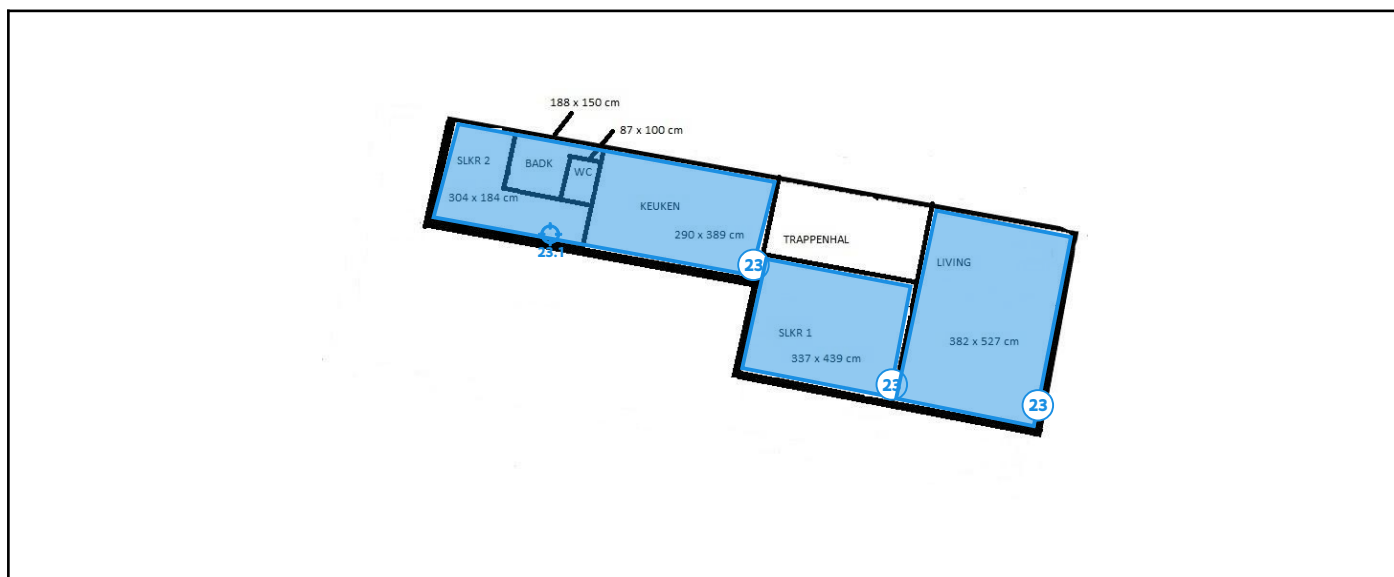
## Plan 1.5: Verdiep 1 vloerzeil

Beschrijving	Type	Actie
23. Vloerzeil	Geen asbest	-
23.1 Code: MM05	Puntmonster	-
