# Asbestinventarisatetest

Pastoor Bontestraat 112, 9900 Eeklo

Attestnummer : 20251216-000116.000

Uitgegeven op : 16.12.2025

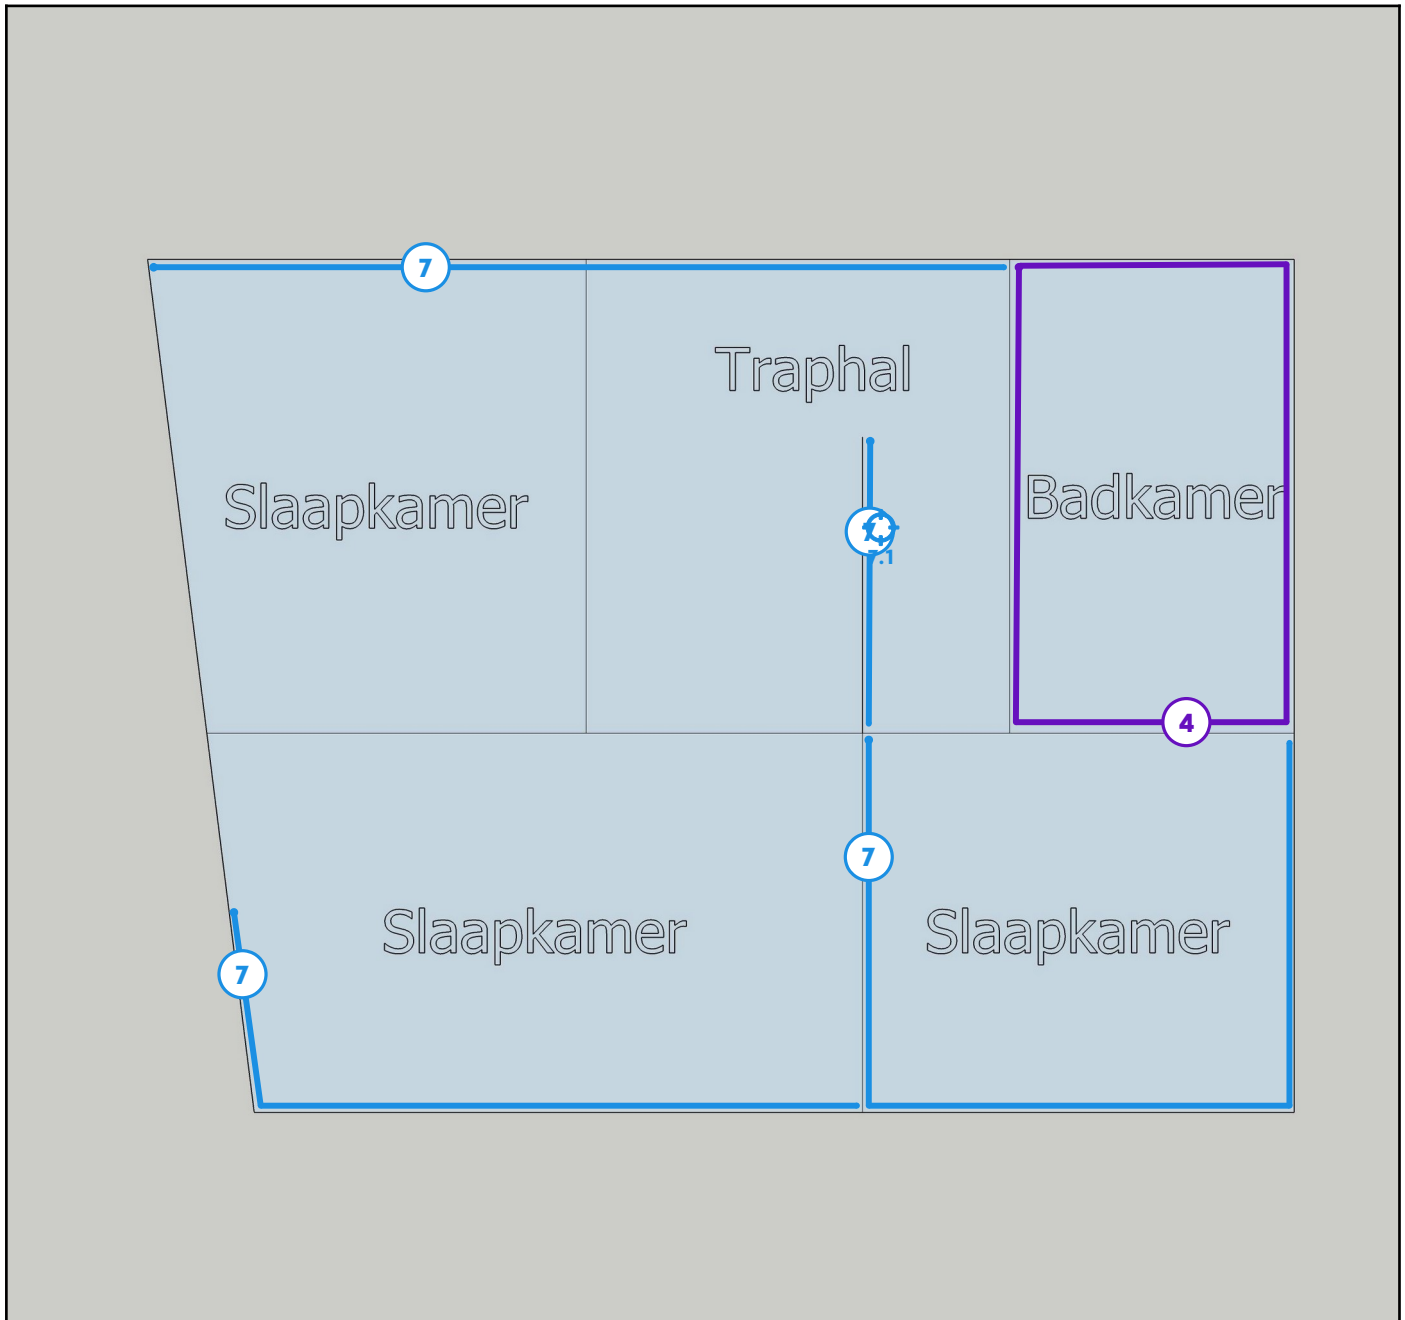
## Plan 1.3: Pastoor Bontestraat 112 - 1e verdieping

Beschrijving	Type	Actie
4. Faiencetegels (lijm)	Advies	-
7. Pleisterwerk wanden	Geen asbest	-
7.1 Code: MM01	Mengmonster	-

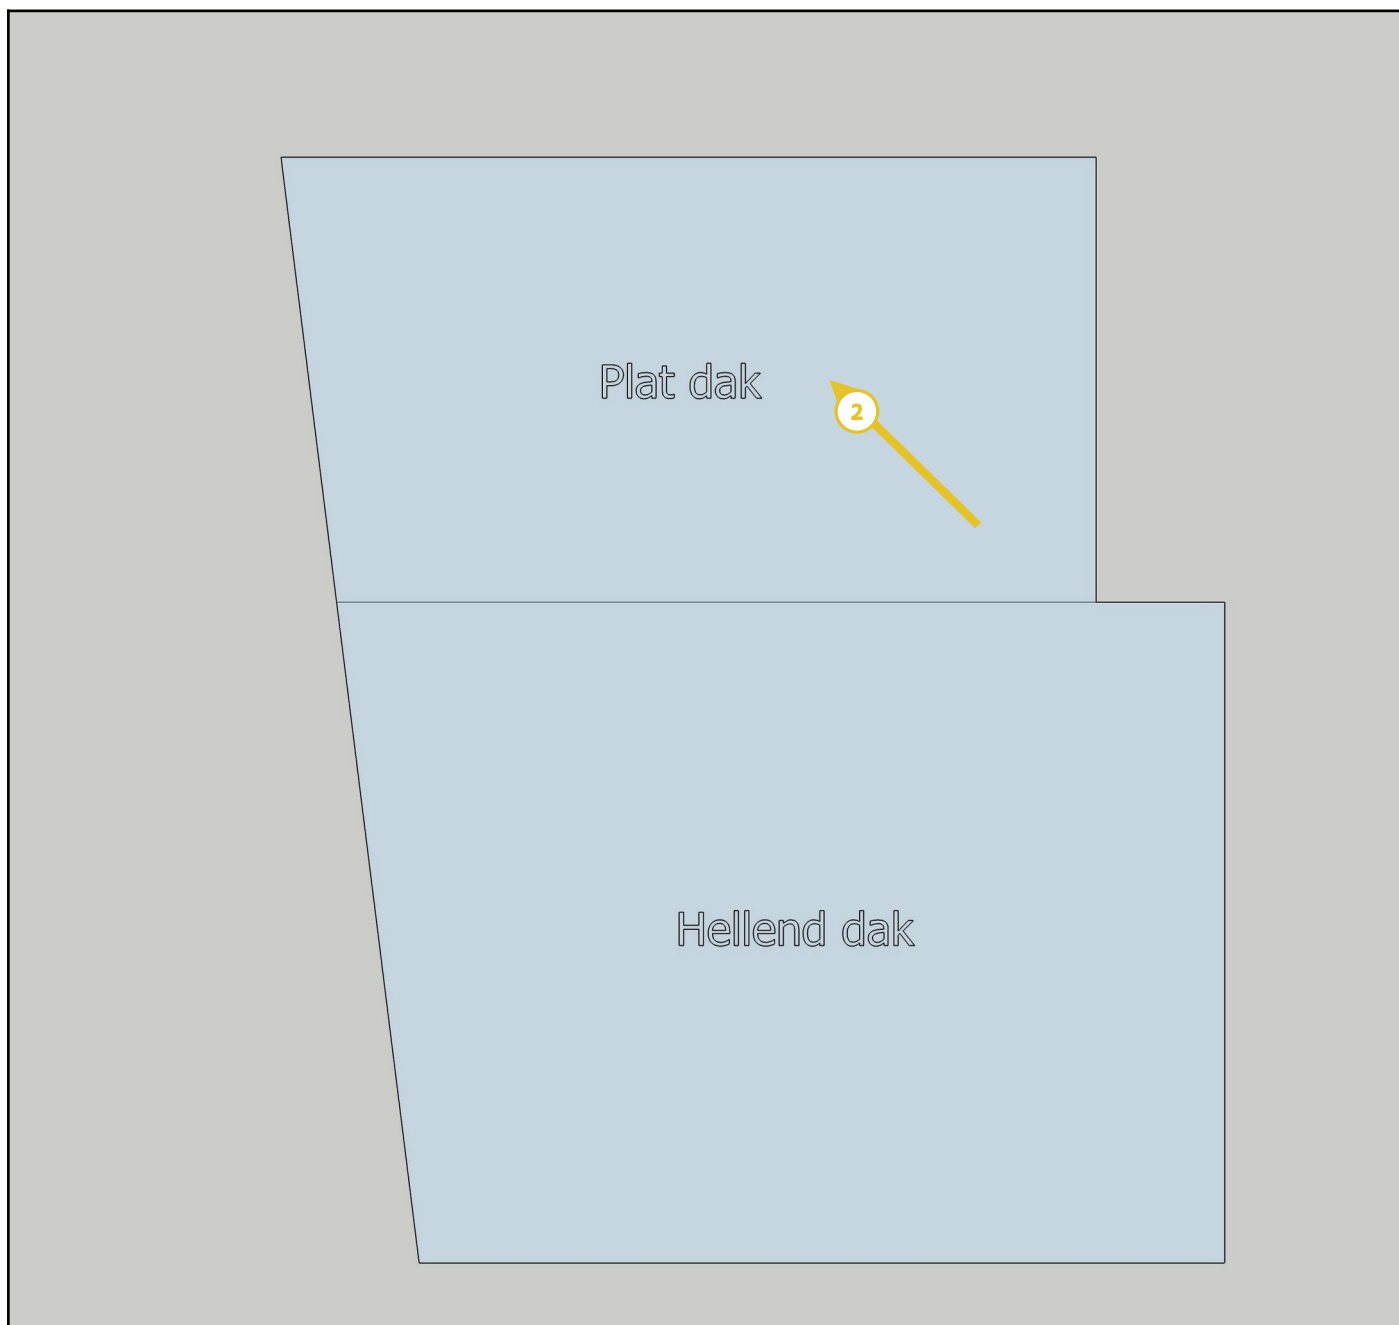
## Plan 1.5: Pastoor Bontestraat 112 - dakplan

Beschrijving	Type	Actie
2. Cementbuis	Asbestmateriaal	Zorgvuldig beheren

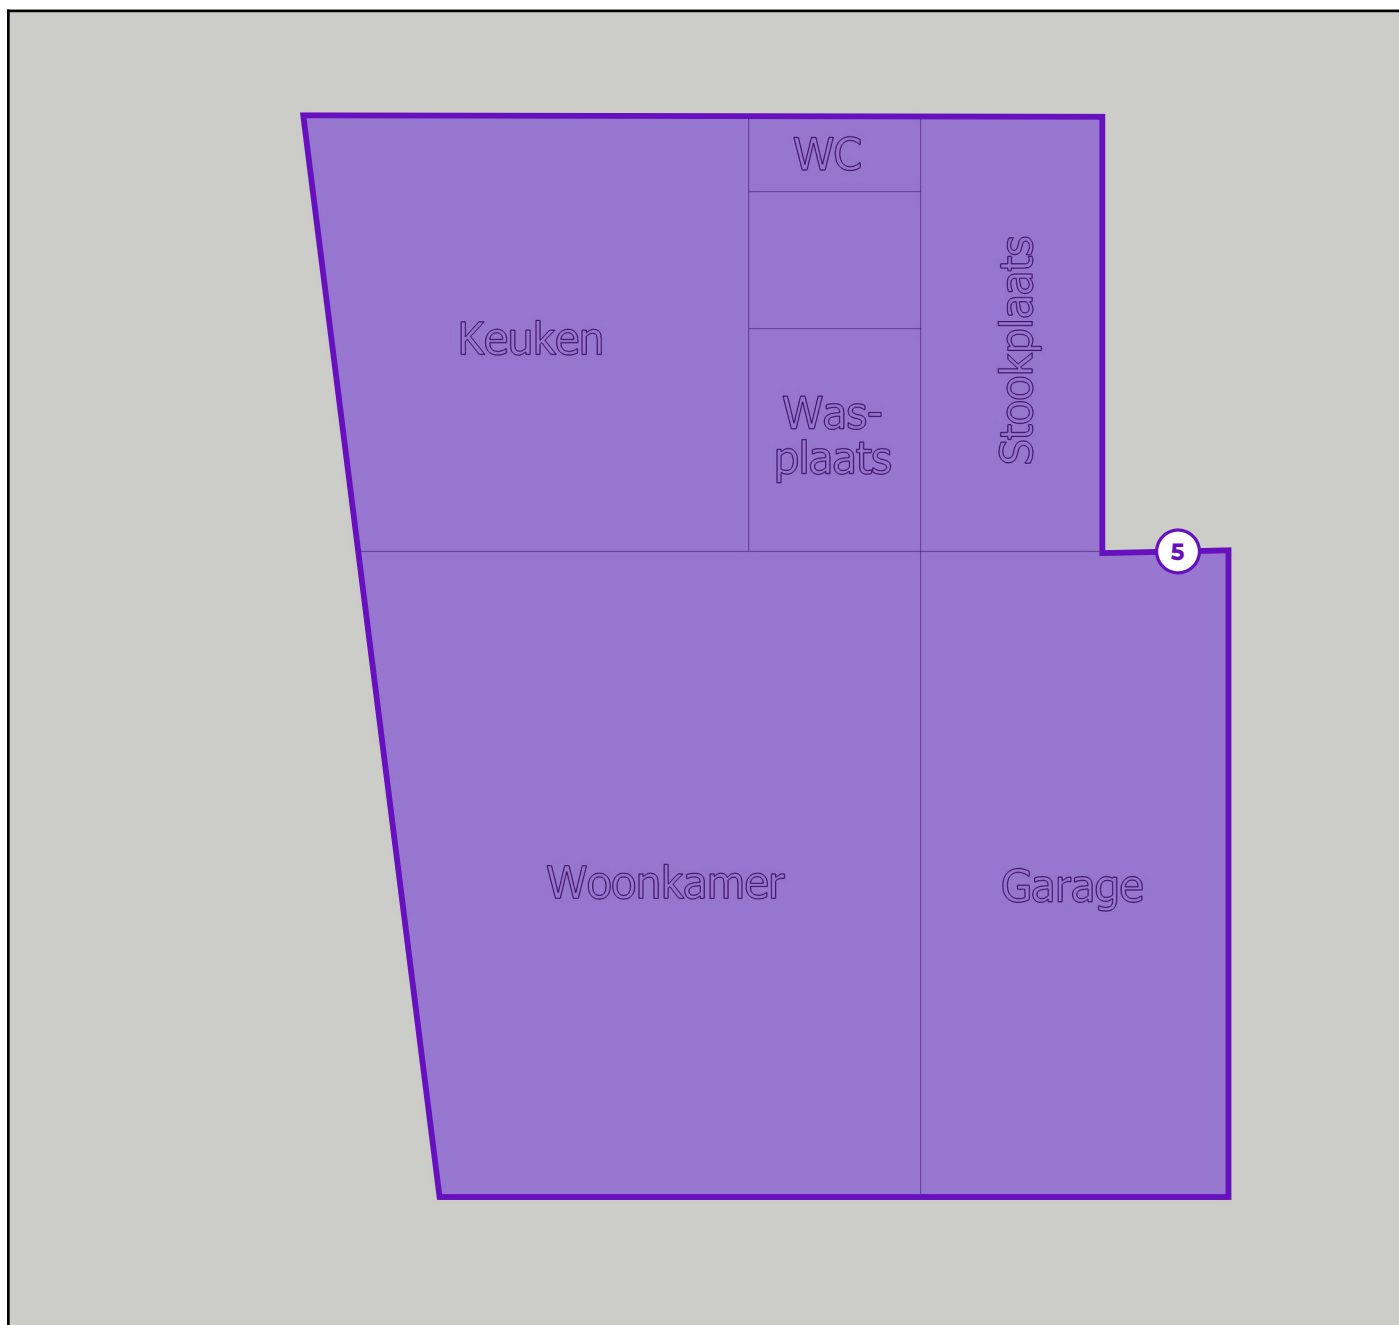
## Plan 1.6: Pastoor Bontestraat 112 - gelijkvloers

Beschrijving	Type	Actie
5. Plafonds bestaande uit voorzetpanelen	Advies	-

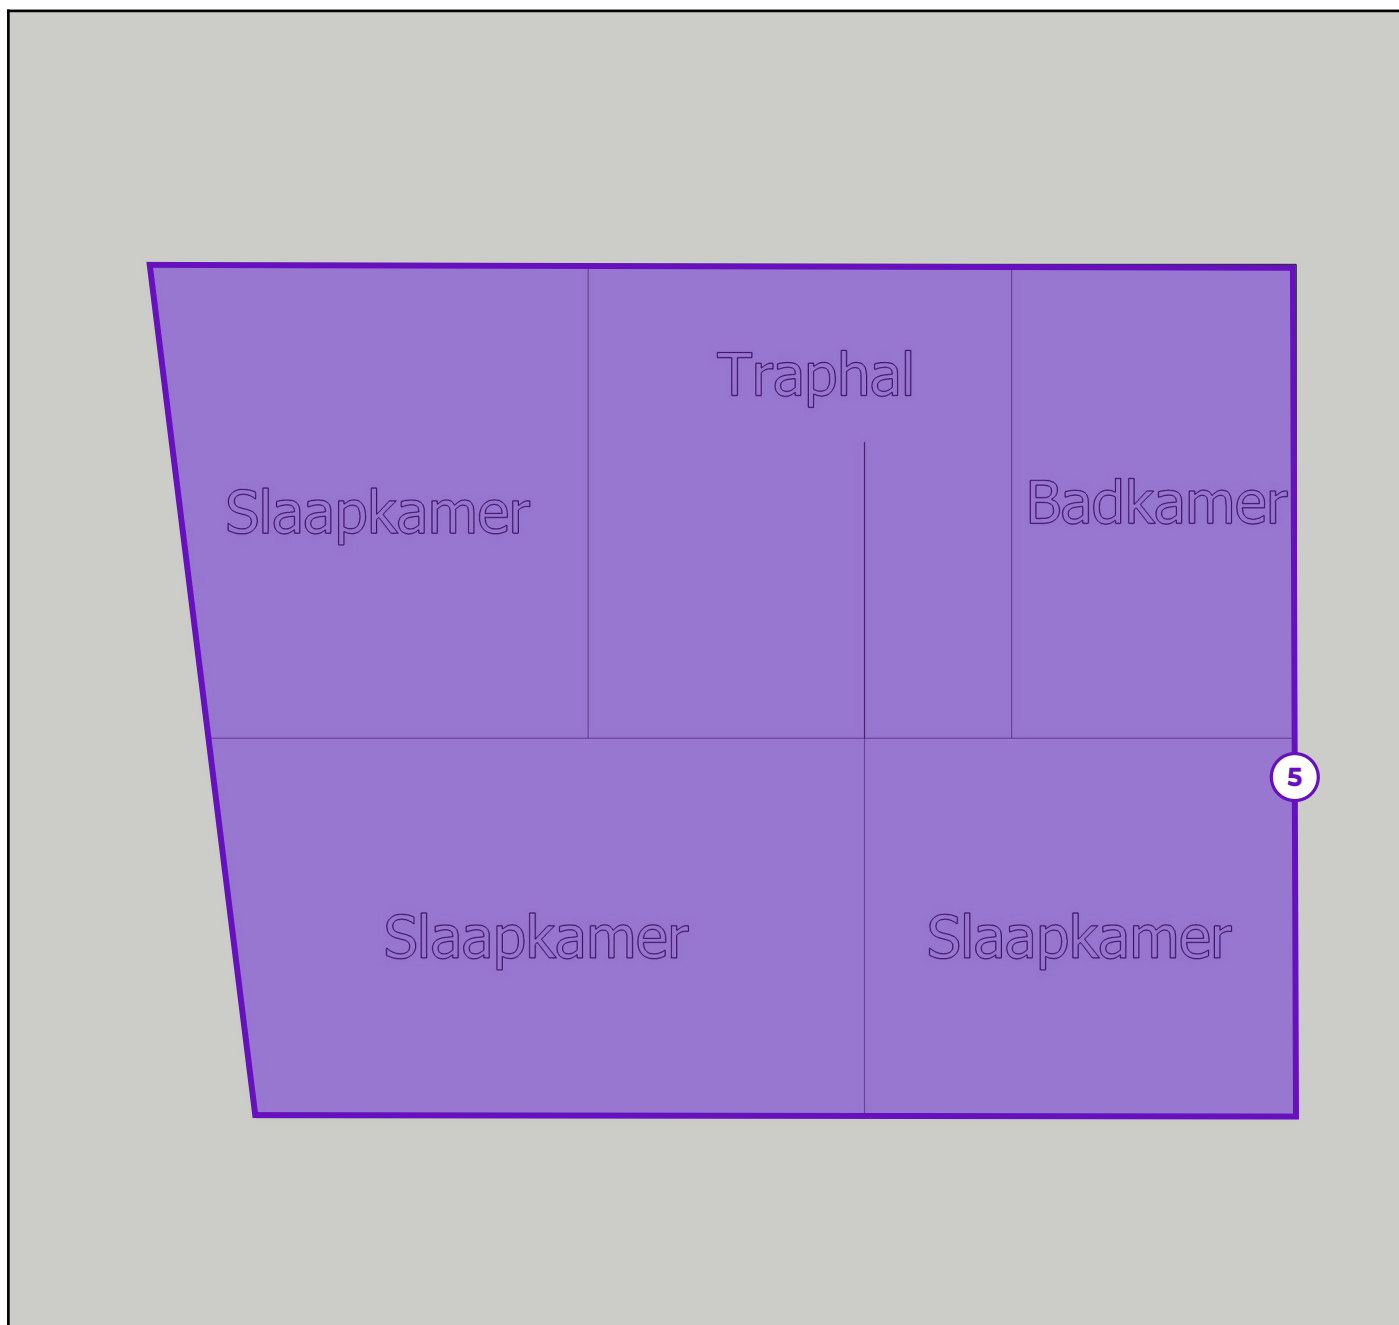
## Plan 1.7: Pastoor Bontestraat 112 - 1e verdieping

Beschrijving	Type	Actie
5. Plafonds bestaande uit voorzetpanelen	Advies	-

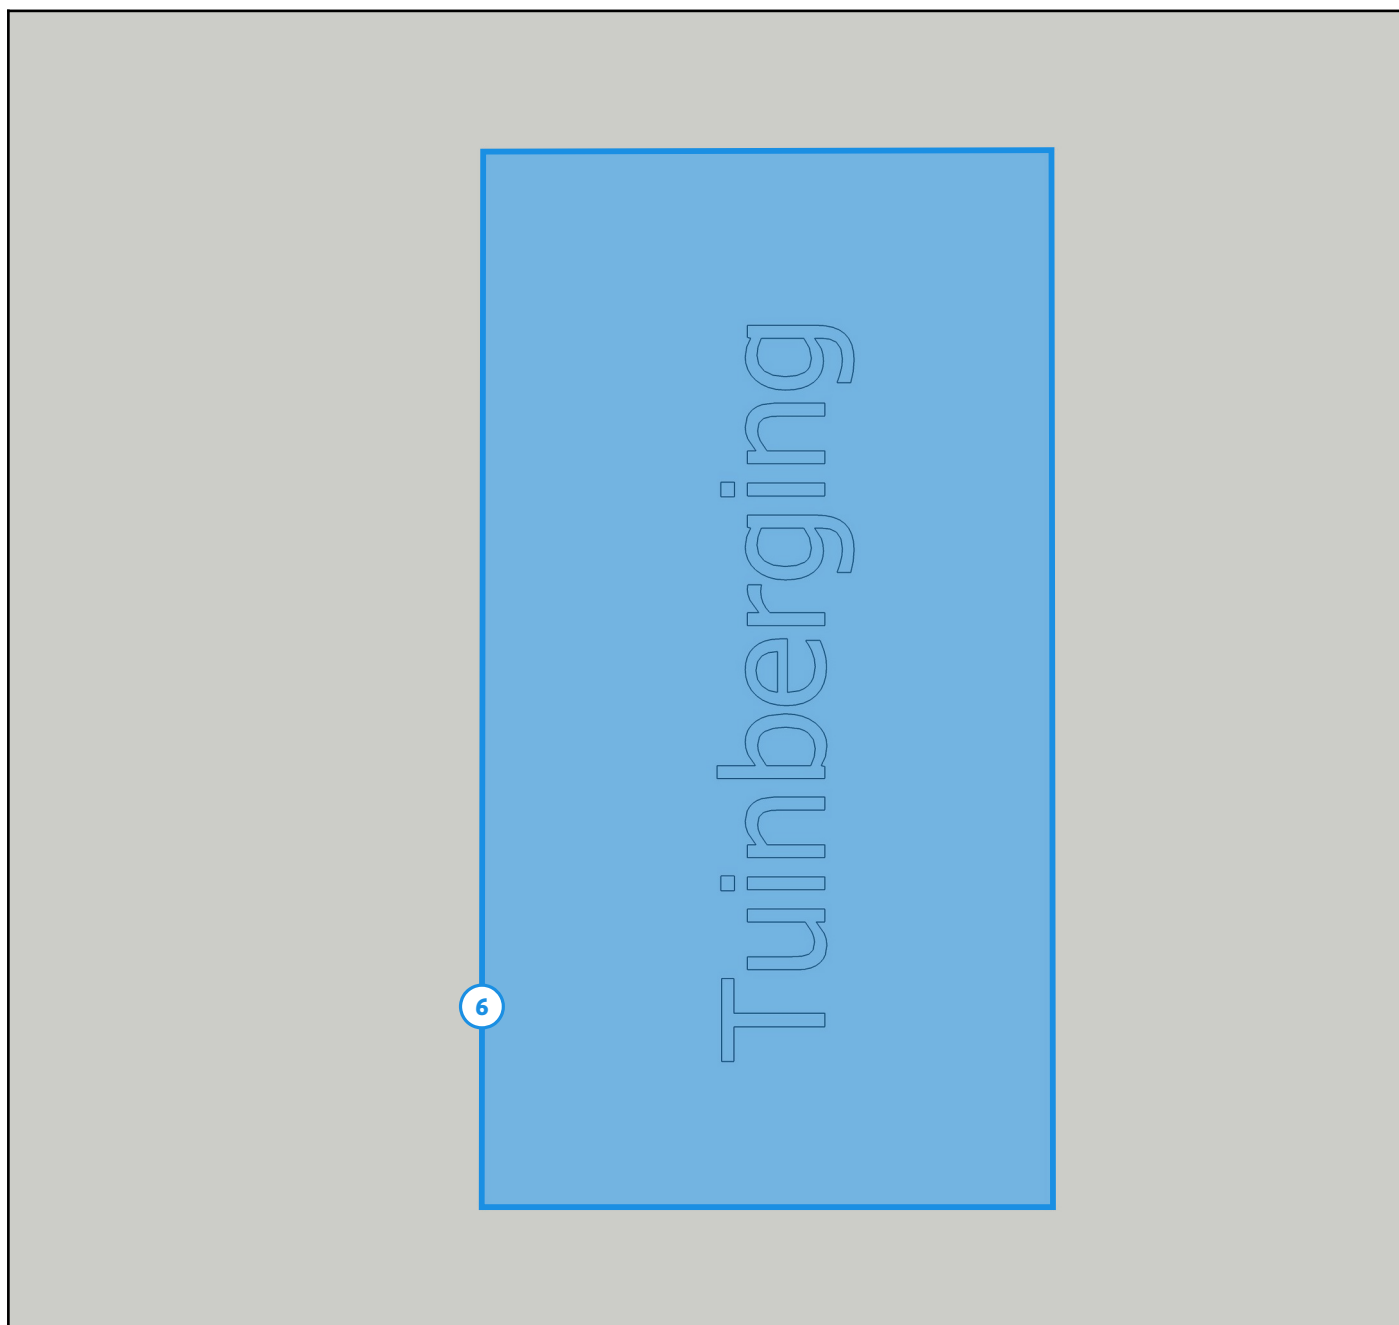
## Plan 2.1: Pastoor Bontestraat 112 - tuinberging

Beschrijving	Type	Actie
6. Roofing	Geen asbest	-

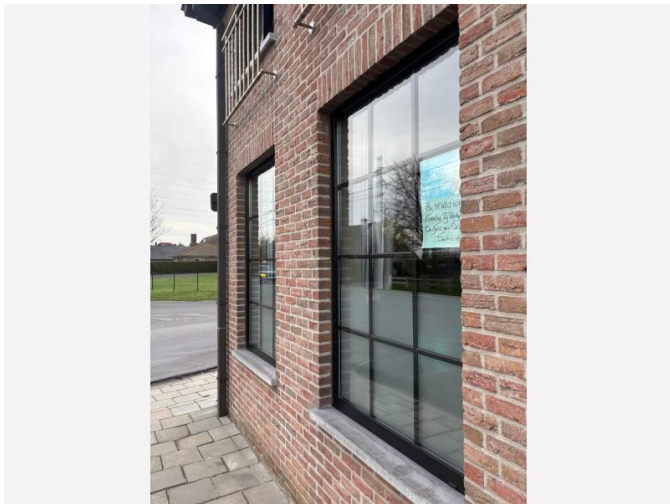
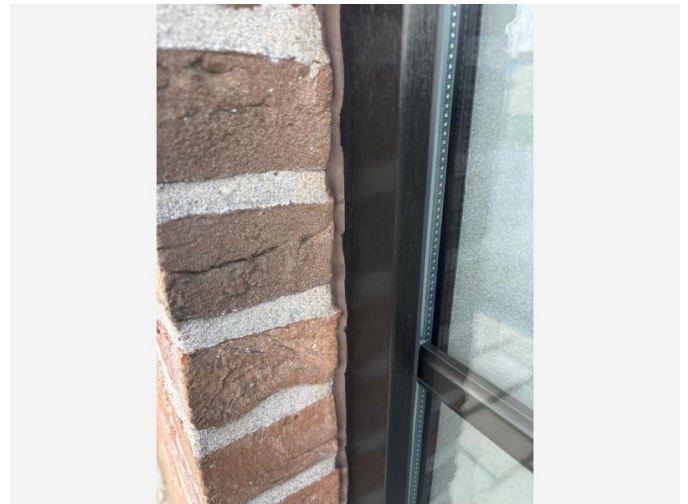
### Fiche 9: Kit aan de ramen

Beschrijving	Notitie	Terug te vinden op plannen
Fiche 9: Kit aan de ramen	De kit aan de ramen is niet asbestverdacht.	-
Fiche 10: CV-ketel (niet verdacht)	De CV-ketel (dichtingen, isolerend materiaal) is niet asbestverdacht.	-

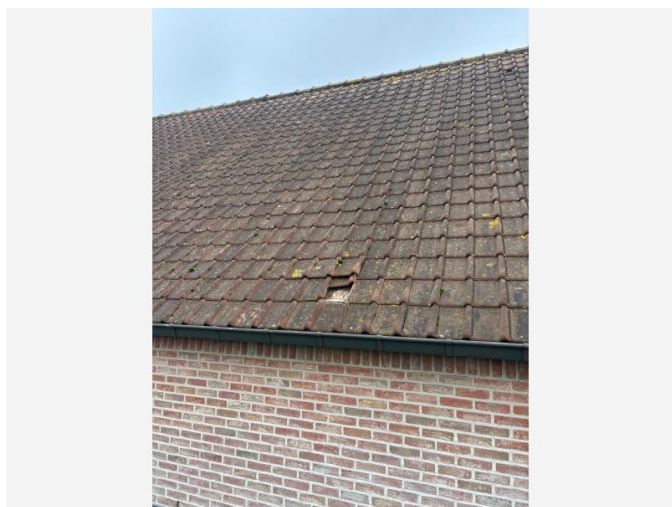
### Fiche 13: Geen asbestverdacht onderdak aangetroffen

Beschrijving	Notitie	Terug te vinden op plannen
Fiche 11: Leidingisolatie (niet aanwezig)	Er is geen asbestverdachte leidingisolatie aanwezig.	-
Fiche 12: Liftinfrastructuur (niet aanwezig)	Er is geen liftinfrastructuur aanwezig op de inspectielocatie.	-
Fiche 13: Geen asbestverdacht onderdak aangetroffen	Na het optillen van een pan werd geen asbestverdacht onderdak aangetroffen. Dit betekent niet dat er geen onderdak aanwezig kan zijn op plaatsen die niet gecontroleerd werden. Bij werken, laat een eventueel aangetroffen onderdak controleren op aanwezigheid van asbest.	-
