Asbestinventarisatietest

Van Eycklei 39/802, 2018 Antwerpen

Attestnummer : 20260422-000298.000

Uitgegeven op : 22.04.2026

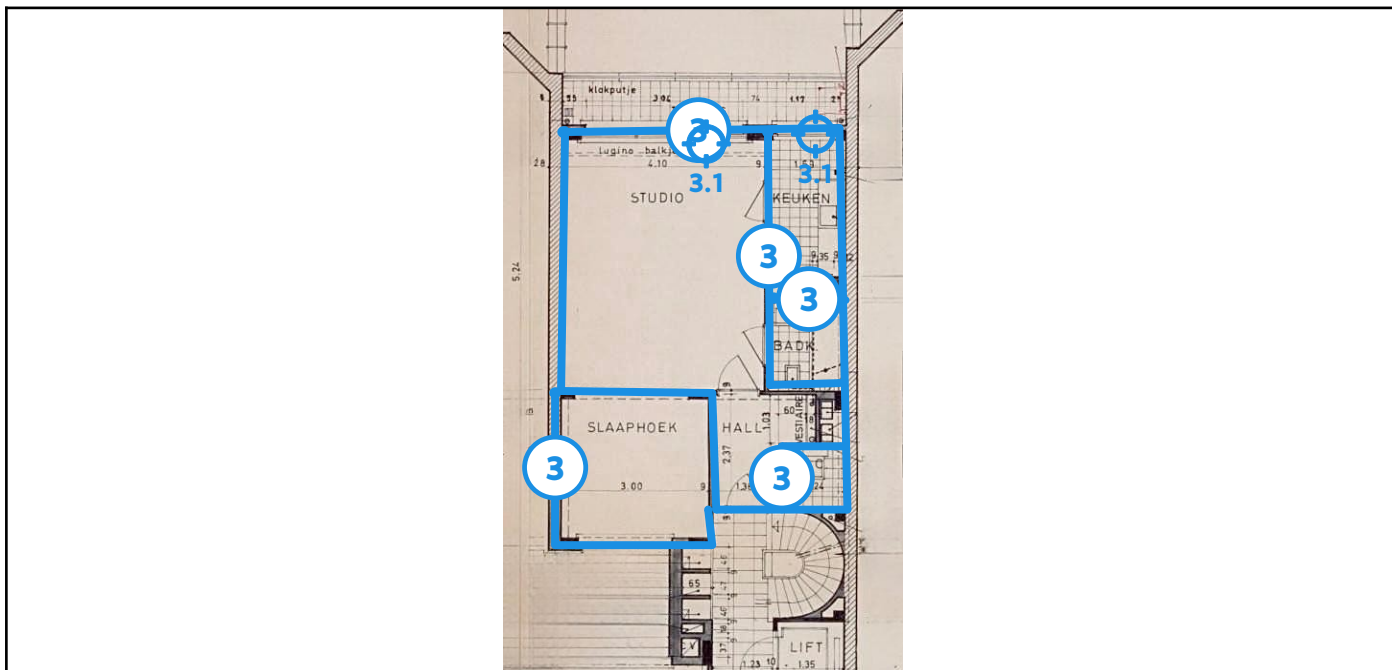
Plan 1.2: Grondplan appartement muren

Beschrijving	Type	Actie
3. Pleisterwerk muren	Geen asbest	-
3.1 Code: 001	Mengmonster	-

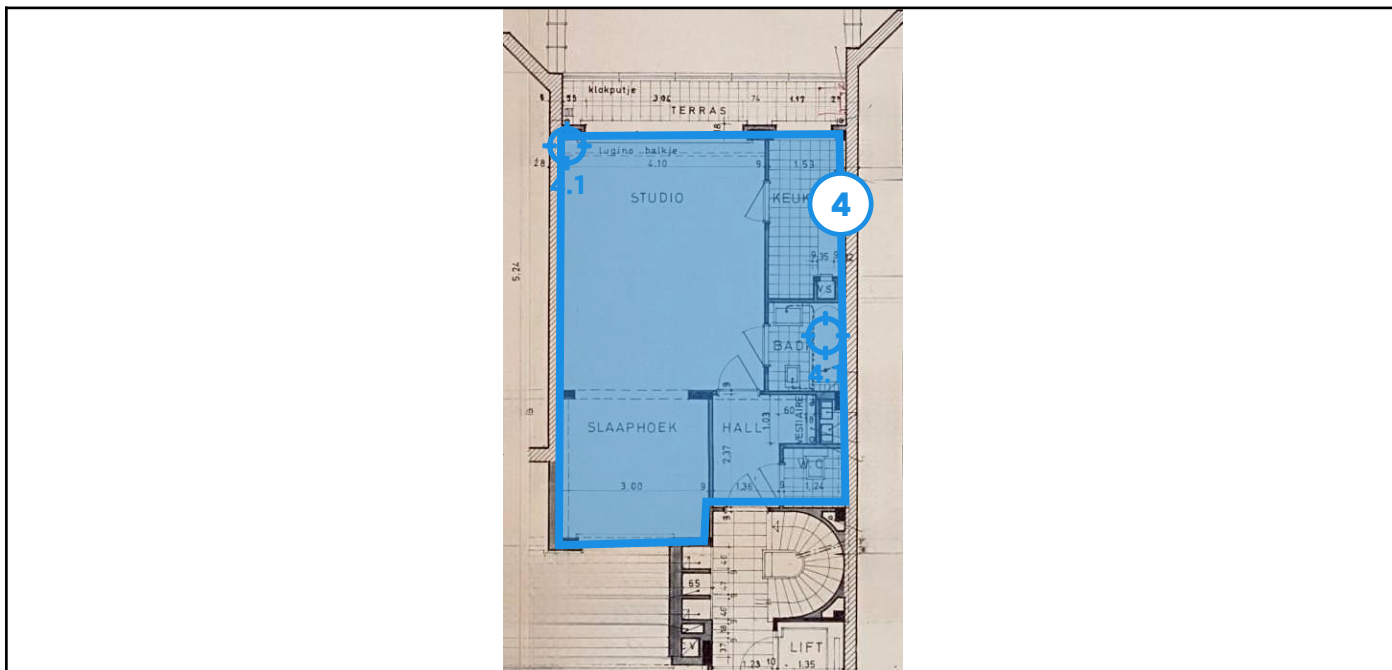
Plan 1.3: Grondplan appartement plafond

Beschrijving	Type	Actie
4. Pleisterwerk plafonds	Geen asbest	-
4.1 Code: 002	Mengmonster	-
