# Asbestinventarisatetest

Hogevelden 104, 2860 Sint-Katelijne-Waver

Attestnummer : 20260616-000299.000

Uitgegeven op : 16.06.2026

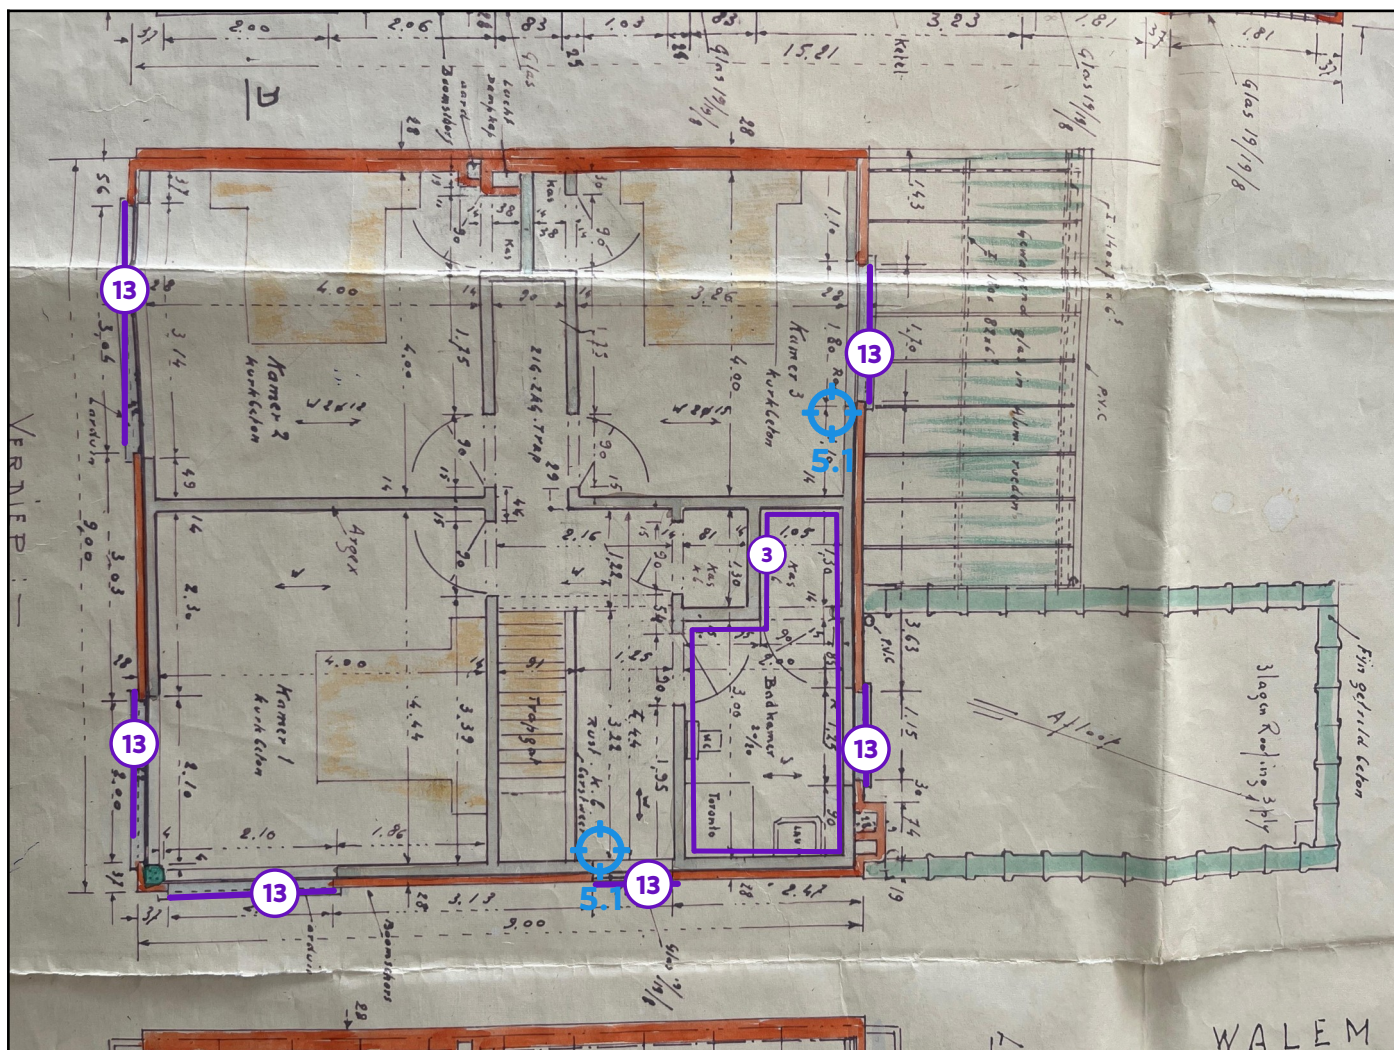
## Plan 1.4: Verdieping +1

geen verdachte vloerbedekking aangetroffen  
alle muren bevatten pleisterwerk, exclusief badkamer

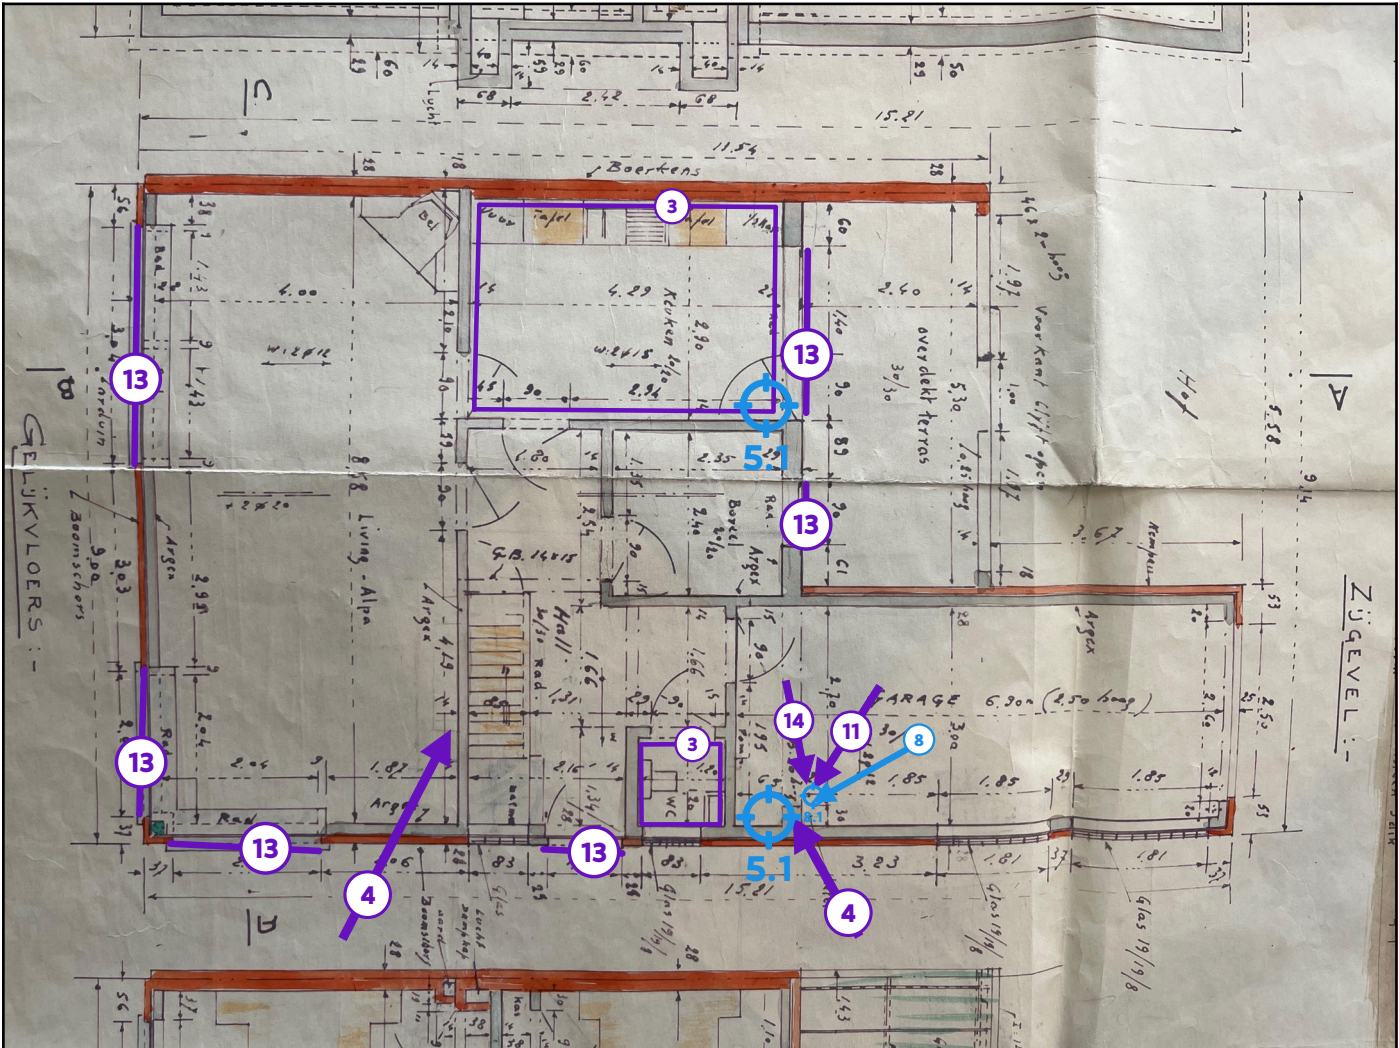
# Plan 1.6: Gelijkvloers

geen verdachte vloerbedekking aangetroffen  
alle muren bevatten pleisterwerk, exclusief wc
