# Asbestinventarisatattest

Salvatorstraat 29, 3500 Hasselt

Attestnummer : 20260626-000167.000

**Niet-asbestveilig**

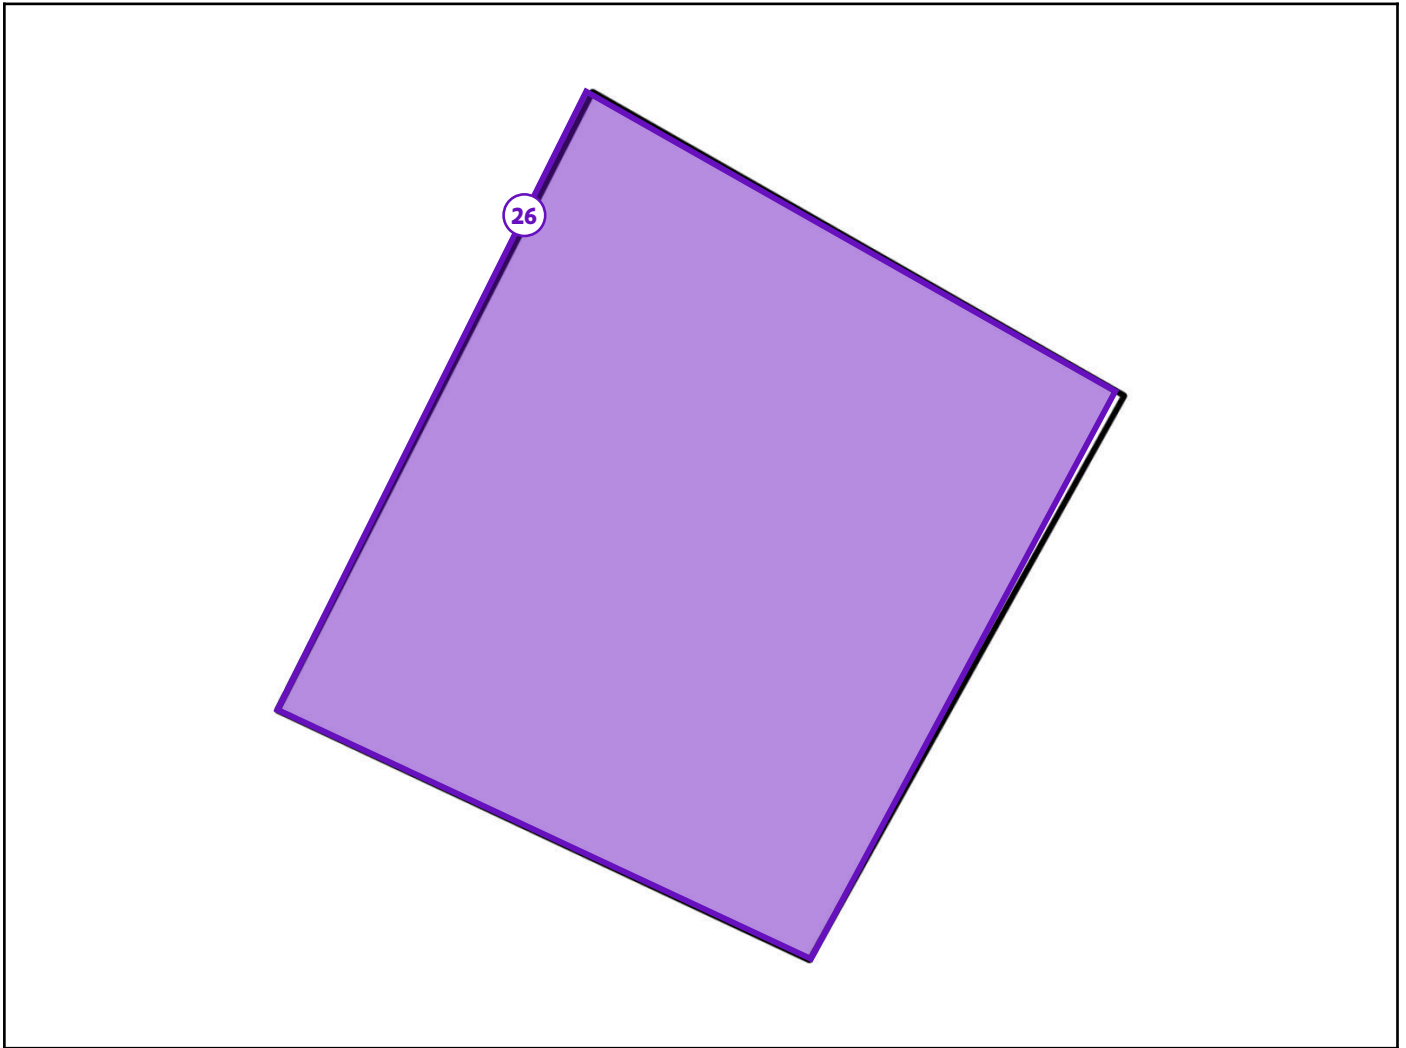
## Plan 7.2: Kelder dakplan

| Beschrijving | Type | Actie |
|---|---|---|
| 26. Overwoekerende vegetatie rond keldergebouw | Beperking | - |

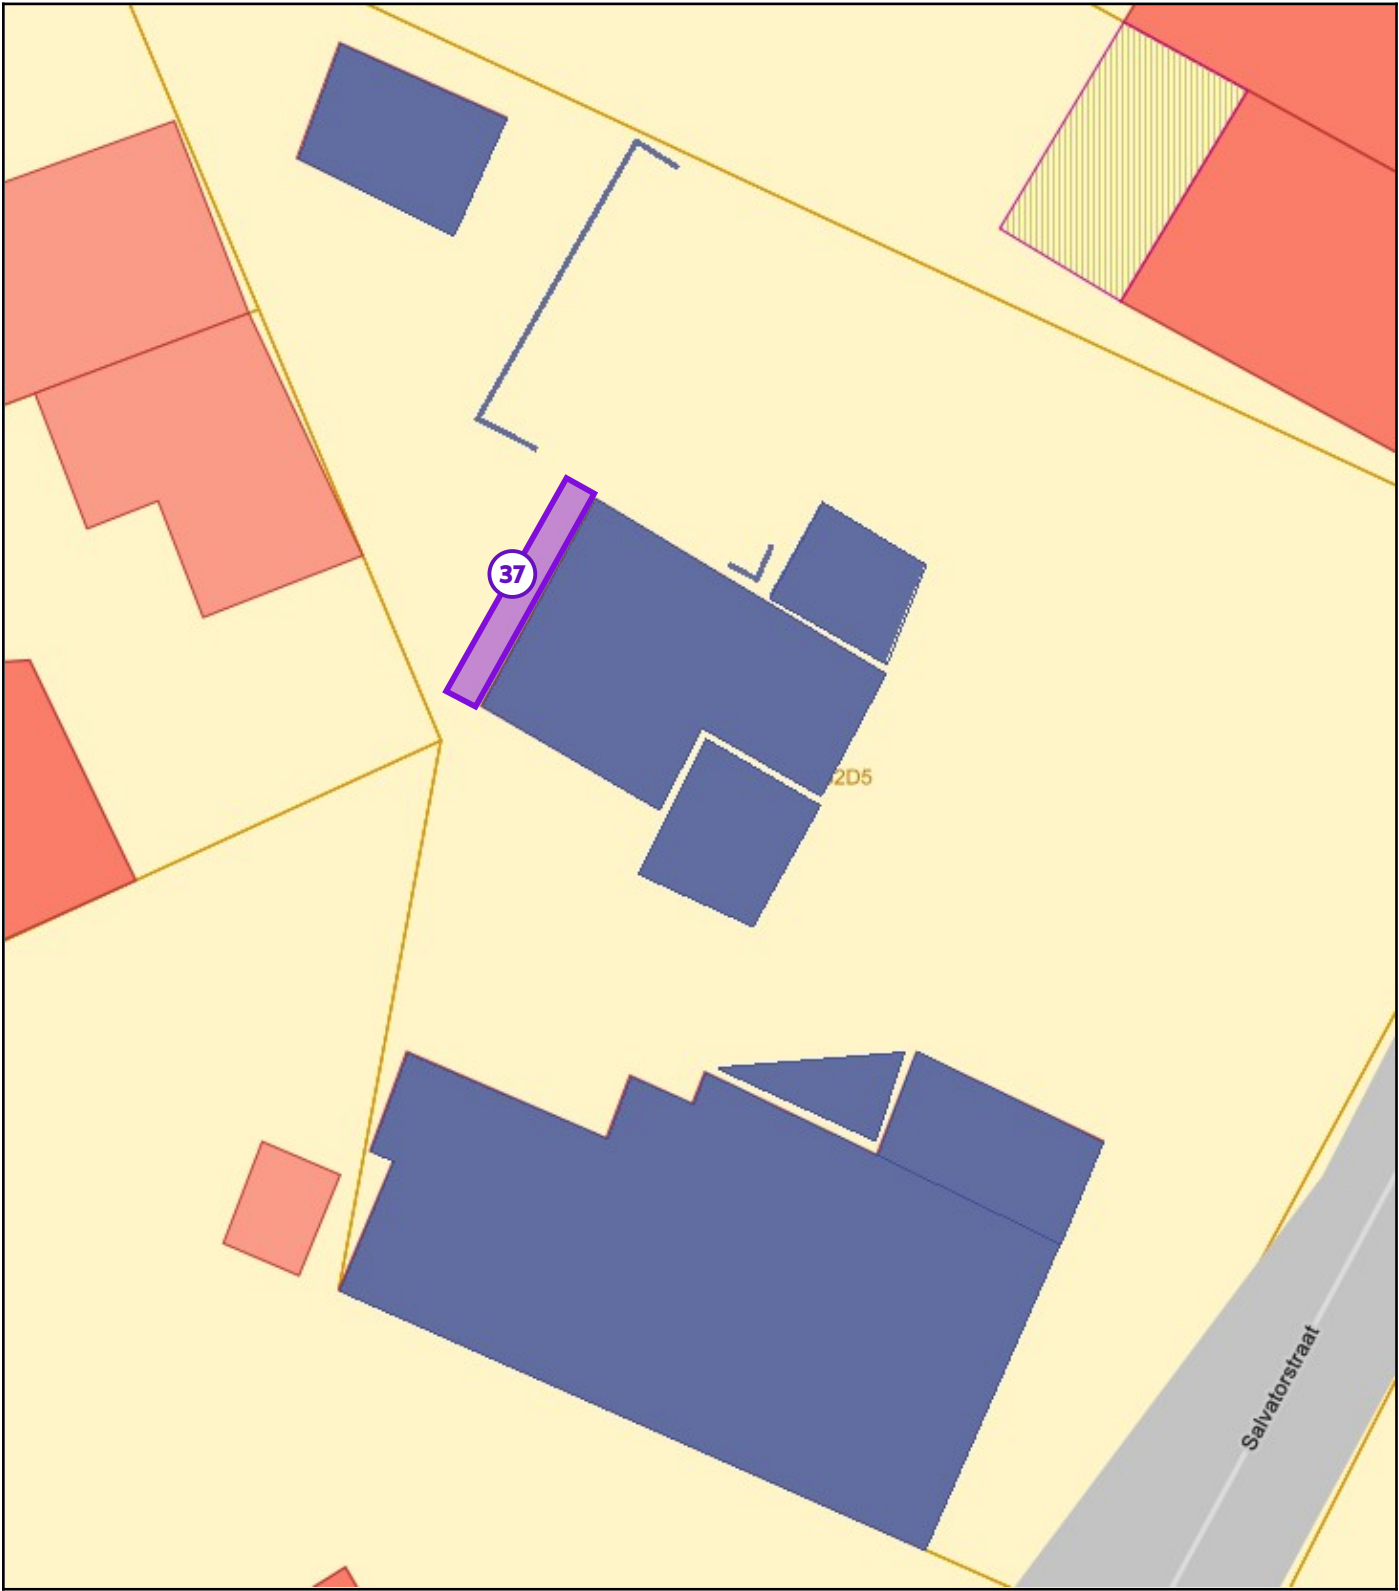
# Plan 10.2: Afdruipzones/afvloeizones

| 37. Afdruipzone tuinhuis | Afdruipzone/afvloeizone | - |

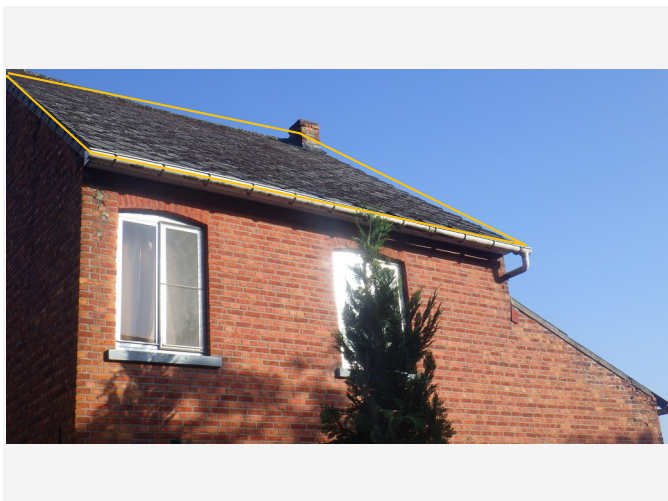
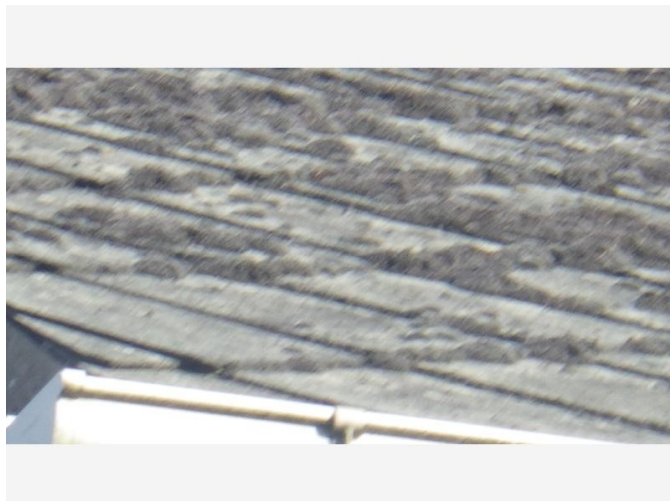
## Fiche 4: Dakbedekking hoofdgebouw ( gedeeltelijk ) : leien

**Dringend verwijderen**

| Eindbeoordeling materiaalrisico | Hoog materiaalrisico en/of hoge kans op vezelvrijgave |

| Asbestsoort (vezeltype) | Crocidoliet aanwezig |
| Toestand van het materiaal | Matig beschadigd, matig verweerd |

| Beschrijving | Dakbedekking hoofdgebouw ( gedeeltelijk ) : leien |

- Zorg voor een veilig beheer. Vermijd het beschadigen van het asbestmateriaal. Controleer de toestand jaarlijks op wijzigingen.
- Scherm in afwachting van verwijdering het asbestmateriaal af van luchtstromingen en verstoring: bijvoorbeeld door het te verpakken, te fixeren, af te dekken, signalisatie - afbakening aan te brengen, ...
- Hemelwater dat afspoelt van asbestcement daken of gevels kan asbestdeeltjes bevatten. Gebruik het enkel voor gesloten circuits (bv. spoelen toiletten). Reinig na het vervangen van het dak of de gevel de dakgoten en regenwaterput of -ton om asbesthoudend sediment of slib te verwijderen
- Voer bijkomende staalname(s) uit.

- Eenvoudige handelingen: mag via doe-het-zelf of door werknemer(s) met opleidingsattest eenvoudige handelingen  
Zorg ervoor dat :

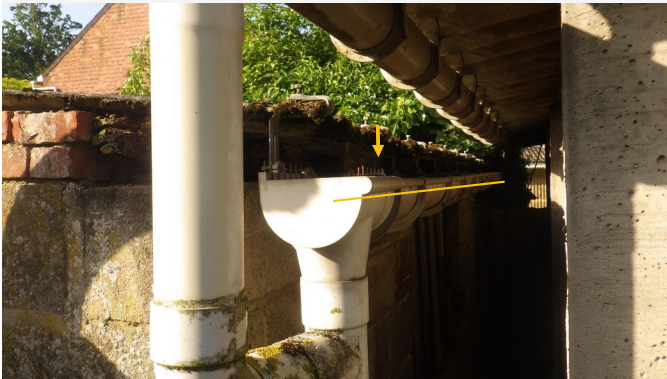
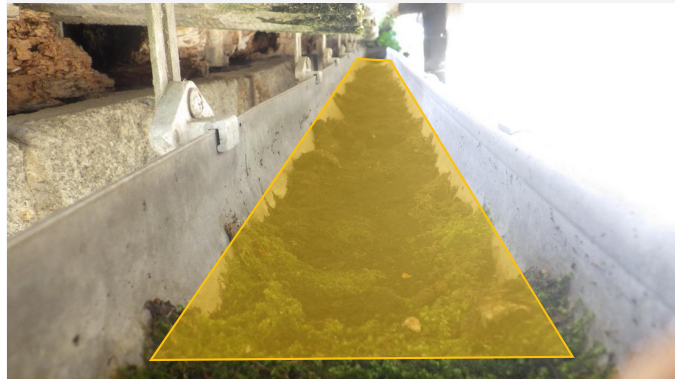
**Dringend verwijderen**

| Beschrijving | Sediment in dakgoot konijnenhok |
| Bron van de resten | Golfplaten dakbedekking . |

- Verwijder het asbestafval.

- Eenvoudige handelingen: mag via doe-het-zelf of door werknemer(s) met opleidingsattest eenvoudige handelingen  
Zorg ervoor dat :
  - u zich vooraf goed informeert op [www.asbestinfo.be](http://www.asbestinfo.be) > asbestverwijderen
  - u zich beschermt met een FFP3 mondmasker, wegwerpoverall en -handschoenen en afspoelbaar schoeisel.
  - er geen derden of kinderen aanwezig zijn.
  - U beschikt over PE-folie en zakken om loskomende deeltjes en afval op te vangen en te verpakken .
  - U beschikt over een vernevelaar ( water ) of fixeermiddel om het asbestmateriaal eerst te fixeren .
  - U weet hoe U het asbestmateriaal veilig kan demonteren zonder stof of breuken.

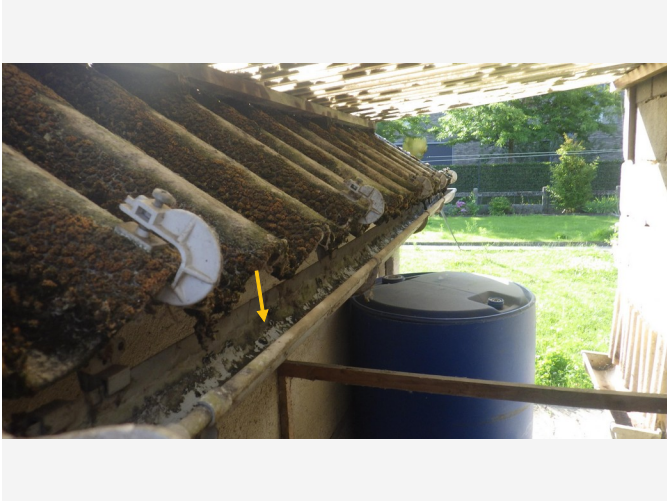
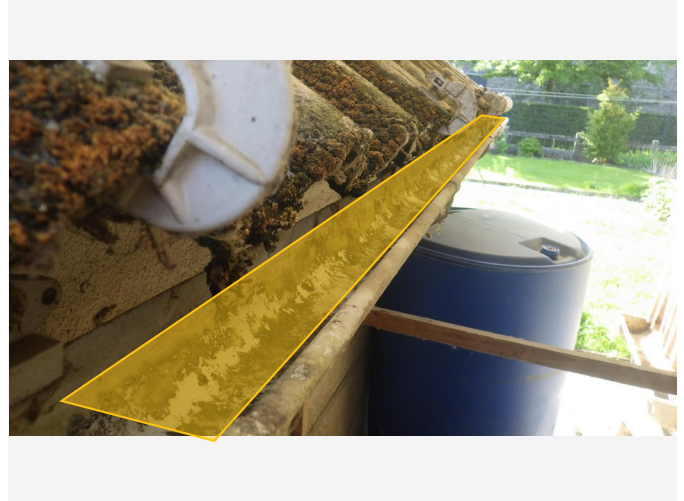
**Dringend verwijderen**

| Beschrijving | Sediment in dakgoot kippenhok |
| Bron van de resten | Golfplaten dak |

- Verwijder het asbestafval.

- Eenvoudige handelingen: mag via doe-het-zelf of door werknemer(s) met opleidingsattest eenvoudige handelingen  
Zorg ervoor dat :
  - u zich vooraf goed informeert op [www.asbestinfo.be](http://www.asbestinfo.be) > asbestverwijderen
  - u zich beschermt met een FFP3 mondmasker, wegwerpovertrek en -handschoenen en afspoelbaar schoeisel.
  - er geen derden of kinderen aanwezig zijn.
  - U beschikt over PE-folie en zakken om loskomende deeltjes en afval op te vangen en te verpakken .
  - U beschikt over een vernevelaar ( water ) of fixeermiddel om het asbestmateriaal eerst te fixeren .
  - U weet hoe U het asbestmateriaal veilig kan demonteren zonder stof of breuken.

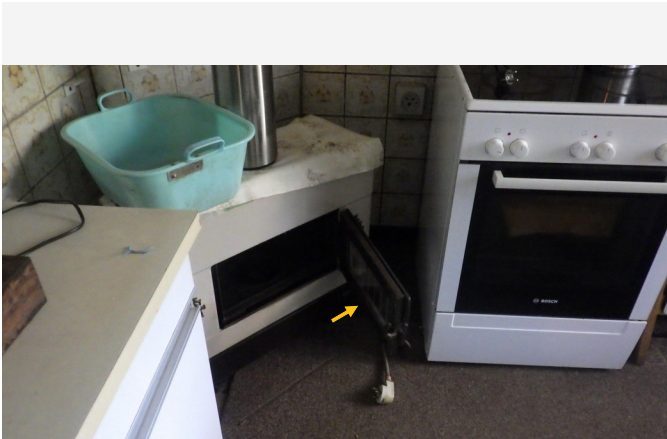
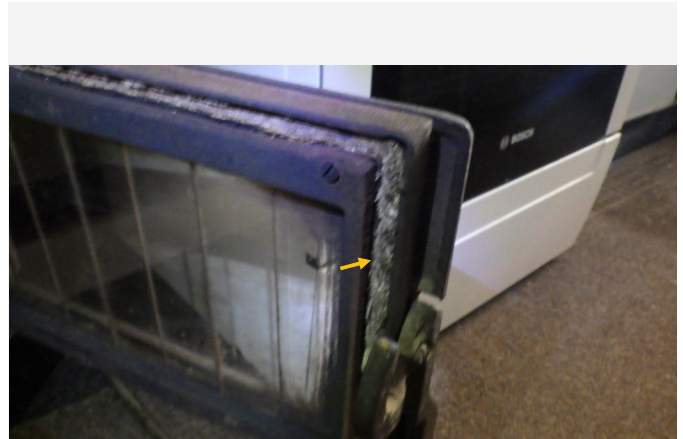
**Dringend verwijderen**

- Zorg voor een veilig beheer. Vermijd het beschadigen van het asbestmateriaal. Controleer de toestand jaarlijks op wijzigingen.
- Scherm in afwachting van verwijdering het asbestmateriaal af van luchtstromingen en verstoring: bijvoorbeeld door het te verpakken, te fixeren, af te dekken, signalisatie - afbakening aan te brengen, ...
- Verwijder dit asbestmateriaal zo snel mogelijk. Volg de toestand goed op.
- Voer bijkomende staalname(s) uit.

- Eenvoudige handelingen: mag via doe-het-zelf of door werknemer(s) met opleidingsattest eenvoudige handelingen  
Zorg ervoor dat :
  - u zich vooraf goed informeert op [www.asbestinfo.be](http://www.asbestinfo.be) > asbestverwijderen
  - u zich beschermt met een FFP3 mondmasker, wegwerpoverall en -handschoenen en afspoelbaar schoeisel.

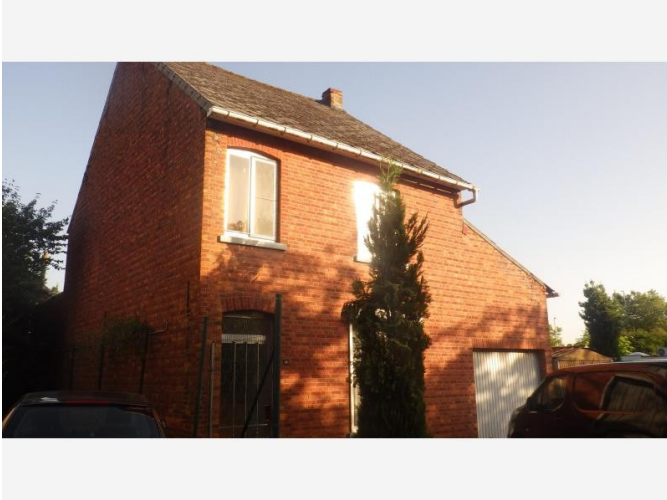
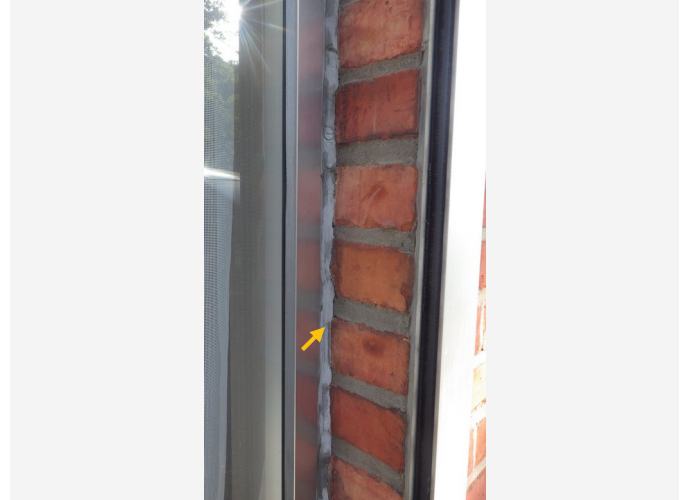
## Fiche 24: Afdichting tussen buitenschrijnwerk en gevel : mastiek

Asbestmateriaal

Het asbestmateriaal valt onder de mijlpaal van 2040.

| Eindbeoordeling materiaalrisico | Laag materiaalrisico en/of verlaagde kans op vezelvrijgave |

| Toestand van het materiaal | Licht beschadigd, licht verweerd. Intacte calciumsilicaatplaat of materiaal met categorie 3-gebondenheid |

- Zorg voor een veilig beheer. Vermijd het beschadigen van het asbestmateriaal. Controleer de toestand jaarlijks op wijzigingen.
- Scherm in afwachting van verwijdering het asbestmateriaal af van luchtstromingen en verstoring: bijvoorbeeld door het te verpakken, te fixeren, af te dekken, signalisatie - afbakening aan te brengen, ...
- Voer bijkomende staalname(s) uit.

- Eenvoudige handelingen: mag via doe-het-zelf of door werknemer(s) met opleidingsattest eenvoudige handelingen  
Zorg ervoor dat :
  - u zich vooraf goed informeert op [www.asbestinfo.be](http://www.asbestinfo.be) > asbestverwijderen
  - u zich beschermt met een FFP3 mondmasker, wegwerpoverall en -handschoenen en afspoelbaar schoeisel.

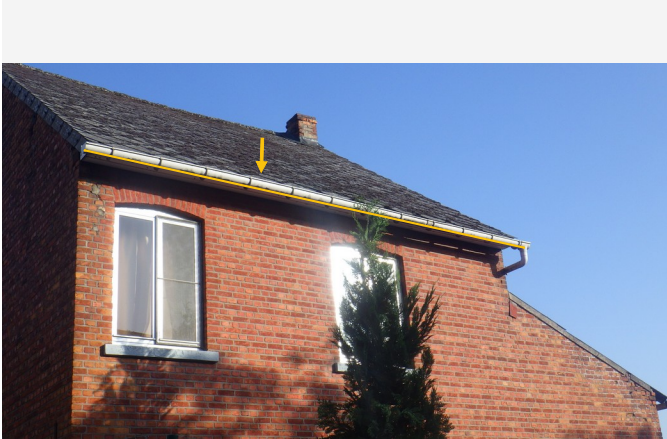
*Situeringsfoto*

**Reden:** Het te onderzoeken materiaal situeert zich hoger dan 3,50 m te rekenen vanaf een veilige ondergrond

**Uitleg van de asbestdeskundige:** Dedakgoot van het leien dak is hoger dan 3.5m van een veilige ondergrond .

In de dakgoot kan asbesthoudend sediment zitten .

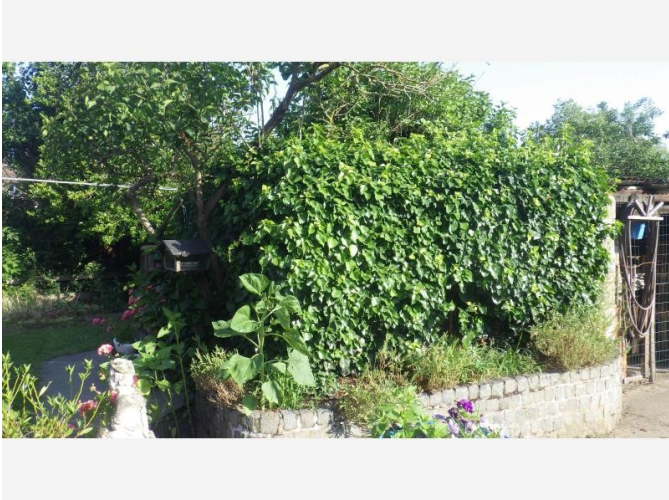
## Fiche 26: Overwoekerende vegetatie rond keldergebouw

**Reden:** Overwoekerende vegetatie

**Uitleg van de asbestdeskundige:** Overwoekerende vegetatie rond keldergebouw maakt een inspectie van de buitenkant niet mogelijk .

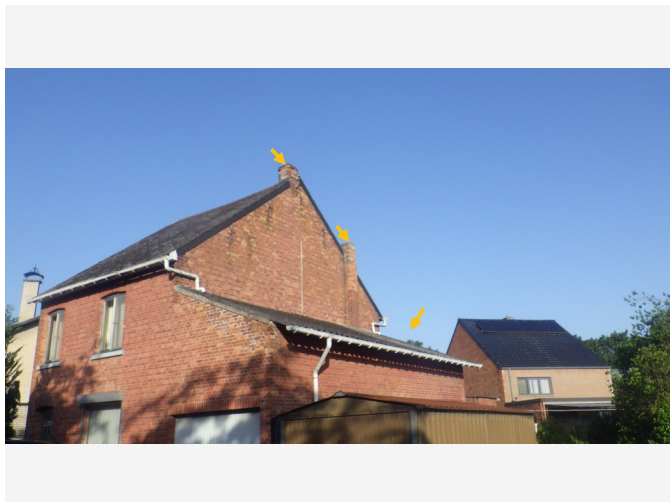
*Situeringsfoto*

**Reden:** Het te onderzoeken materiaal situeert zich hoger dan 3,50 m te rekenen vanaf een veilige ondergrond

**Uitleg van de asbestdeskundige:** De schoorstenen bevinden zich hoger dan 3.5m van een veilige ondergrond .

In de schoorstenen kunnen asbesthoudende rookgaskanalen zitten .

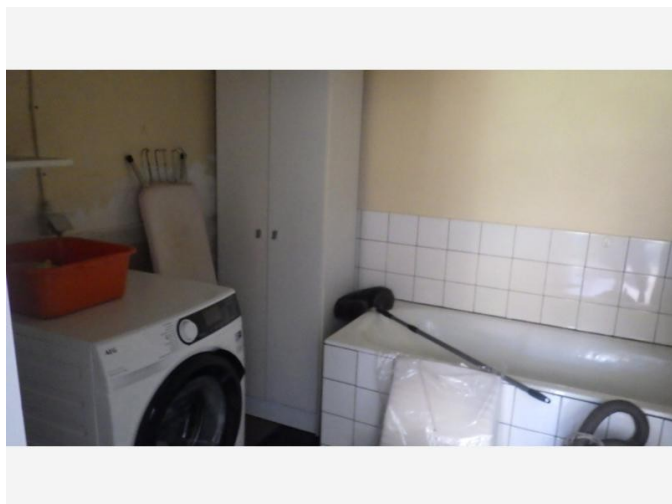
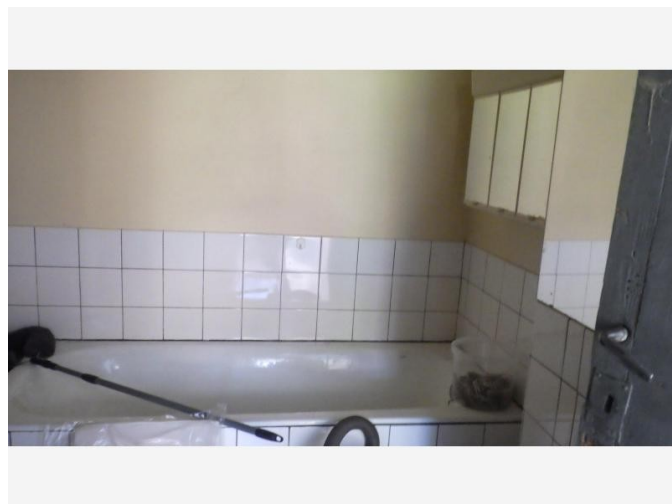
Achter de faience kan pleisterwerk zitten .

Alvorens de faience te verwijderen adviseren we na te gaan of er een asbesthoudende faiencelijm werd gebruikt .

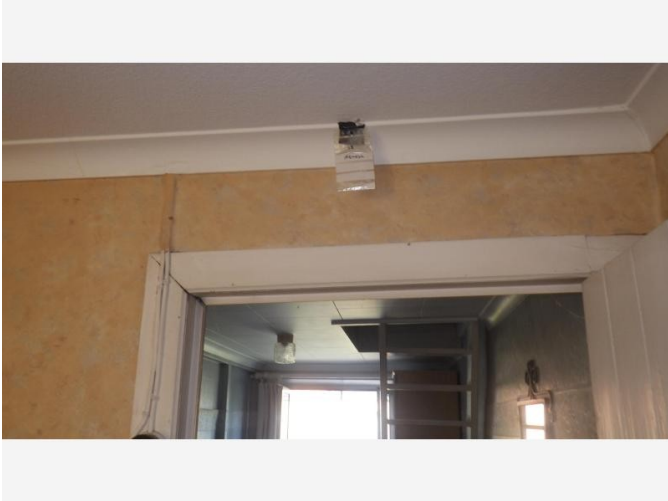
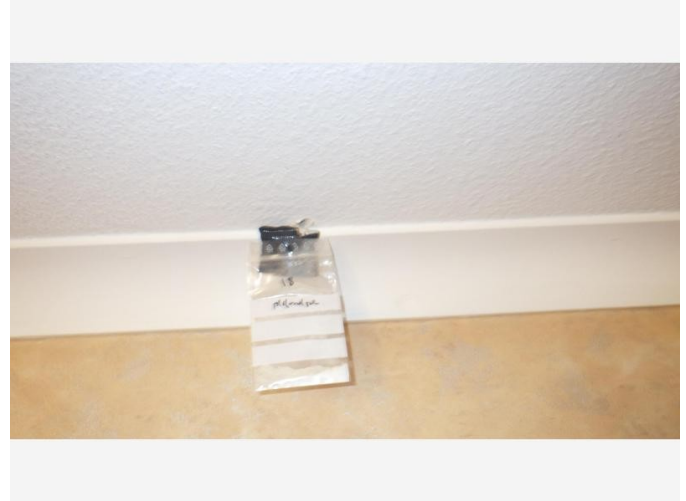
## Fiche 32: Plafondpleister

Geen asbest

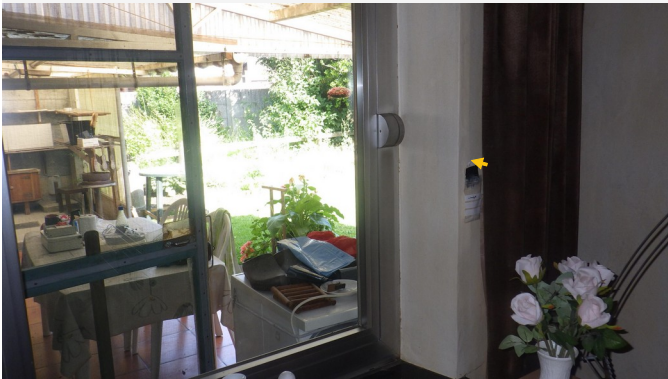
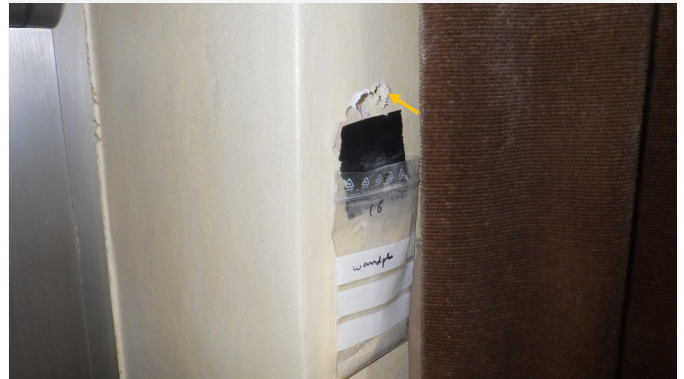
## Fiche 33: Wandpleister

Geen asbest

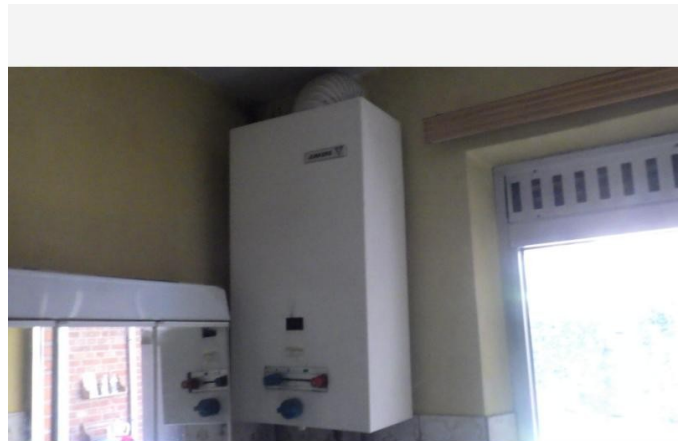
### Fiche 46: Wandketel

| Beschrijving | Notitie | Terug te vinden op plannen |
|---|---|---|
| Fiche 46: Wandketel | <p>De wandketel kan asbesthoudende onderdelen bevatten .</p> <p>Bij defect of renovatie adviseren de wandketel in zijn geheel te verwijderen .</p> | Plan 1.1: Gelijkvloers |

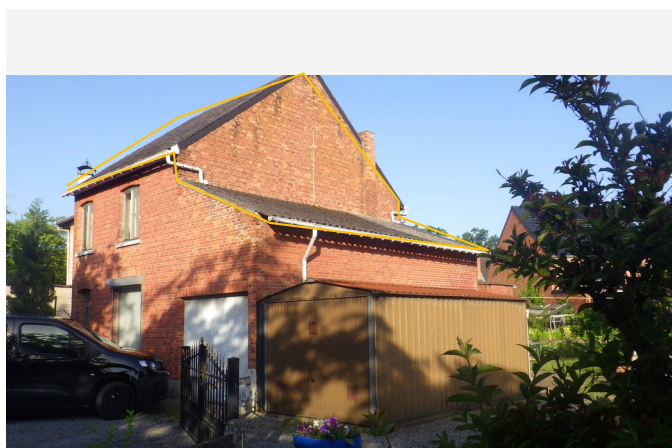
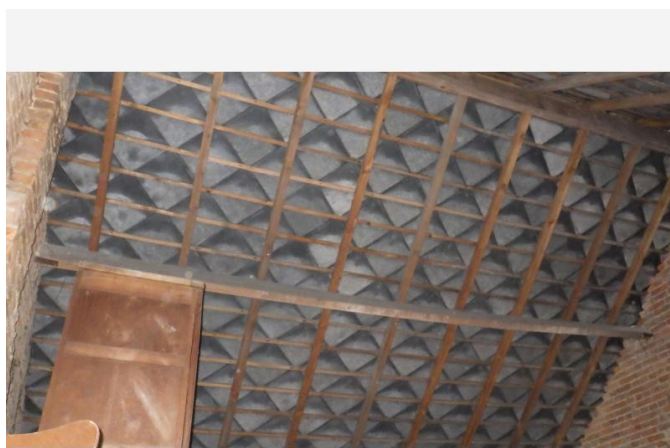
### Fiche 47: Onderdak hoofdgebouw : niet aanwezig

| Beschrijving | Notitie | Terug te vinden op plannen |
|---|---|---|
| Fiche 47: Onderdak hoofdgebouw : niet aanwezig | Geen onderdak aanwezig bij hoofdgebouw . | Plan 1.10: Dakplan |
