# Asbestinventarisatetest

Kapellestraat 60, 9230 Wetteren

Attestnummer : **20260908-000138.000**

Uitgegeven op : **08.09.2026**

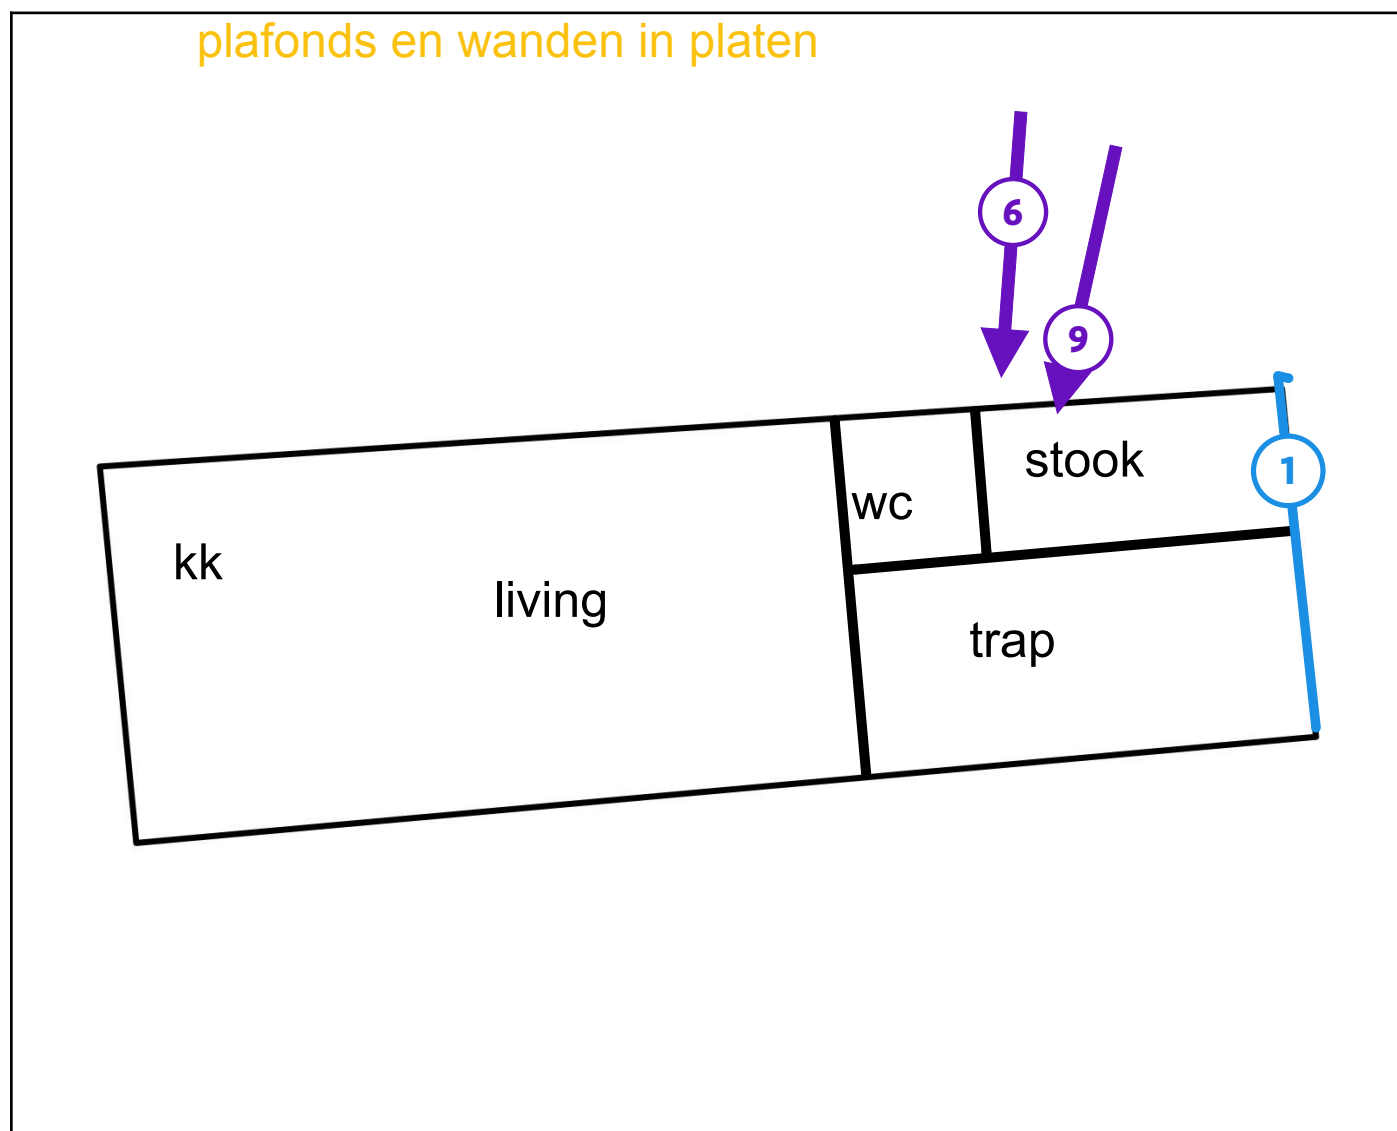
## Plan 1.1: Hoofdgebouw plan gvl

| Beschrijving | Type | Actie |
|---|---|---|
| 9. 8. buisisolatie verwarmingsbuizen: niet aanwezig | Overige ruimte of materiaal | - |

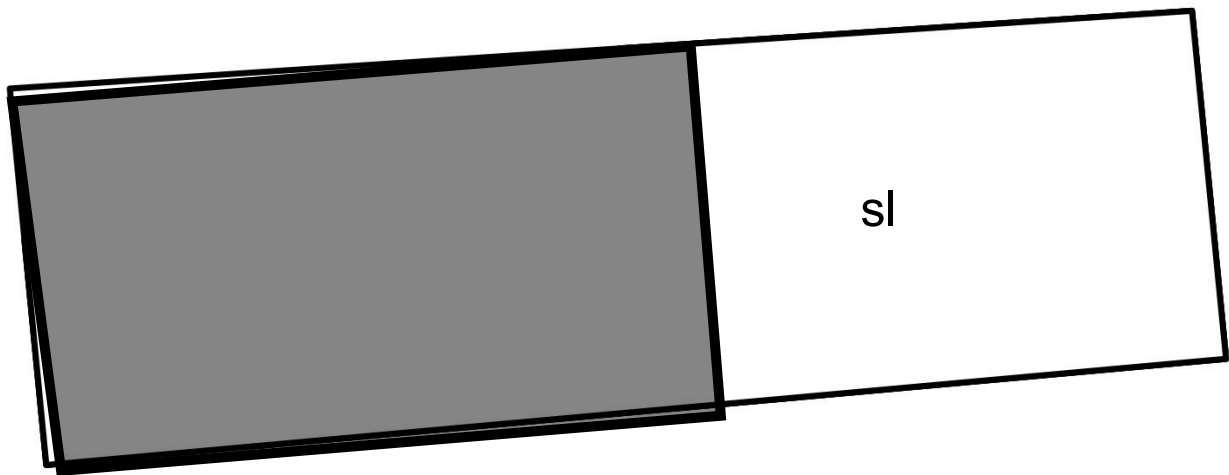
## Plan 1.3: Hoofdgebouw plan 2e

plafonds en wanden in platen

| Beschrijving | Type | Actie |
|---|---|---|
| 2. 21. Plafond en wand type: Plaatmateriaal | Overige ruimte of materiaal | - |

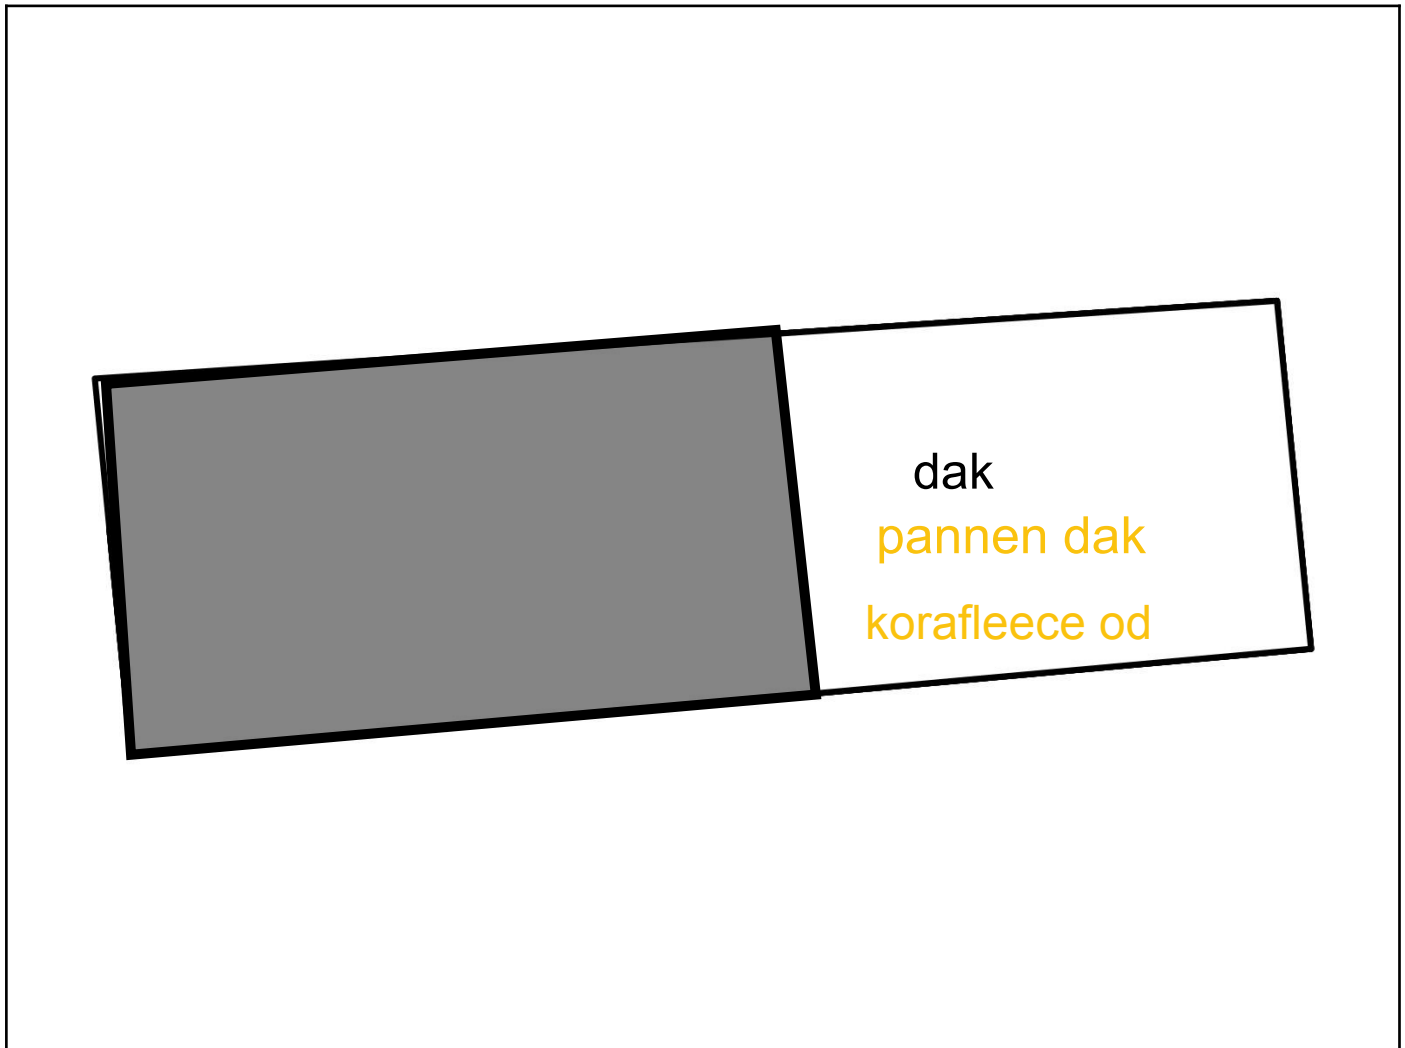
## Plan 1.4: Hoofdgebouw plan dak

| Beschrijving | Type | Actie |
|---|---|---|
| 5. 3. Dak type: niet asbest verdacht | Overige ruimte of materiaal | - |
