# Asbestinventarisat attest

Oosterzelesteenweg 35, 9230 Wetteren

Attestnummer : 20261001-000516.000

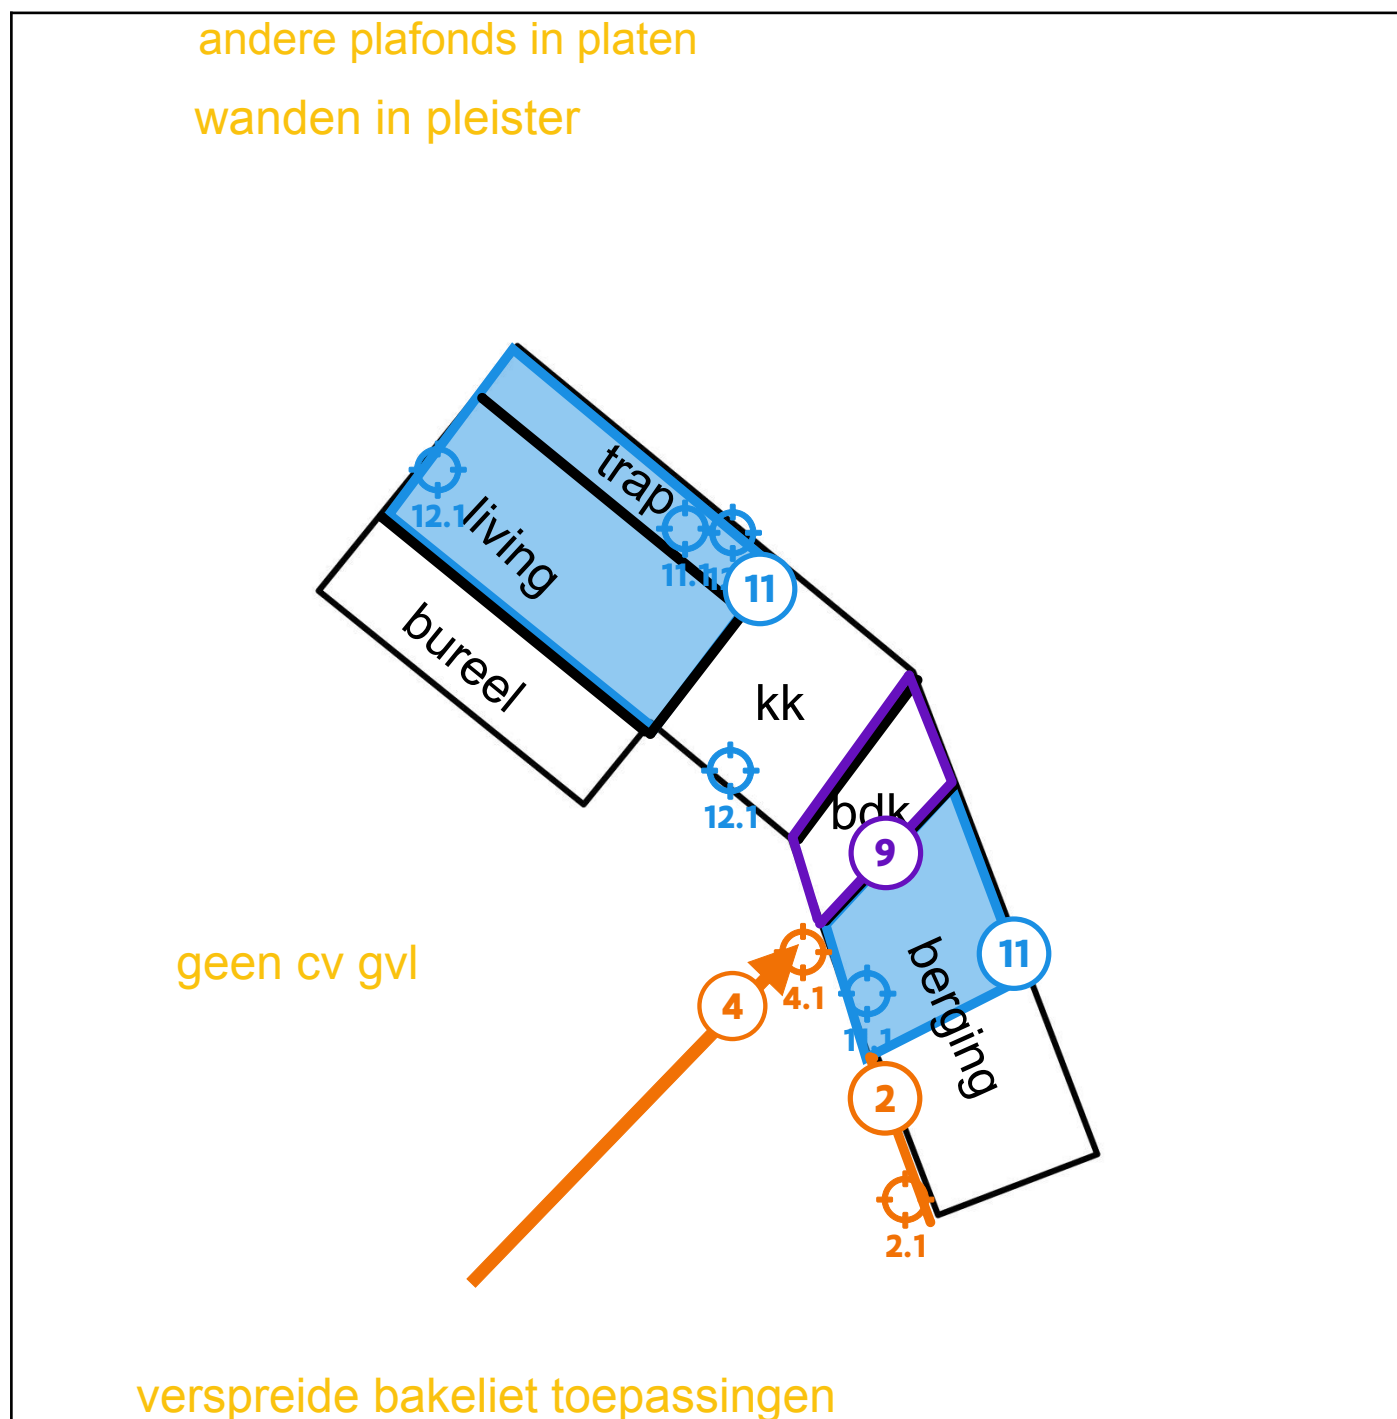
## Plan 1.2: Hoofdgebouw plan gvl

| 15. 7. Ketel: Geen asbest verdachte pakkingen waarneembaar | Overige ruimte of materiaal | - |

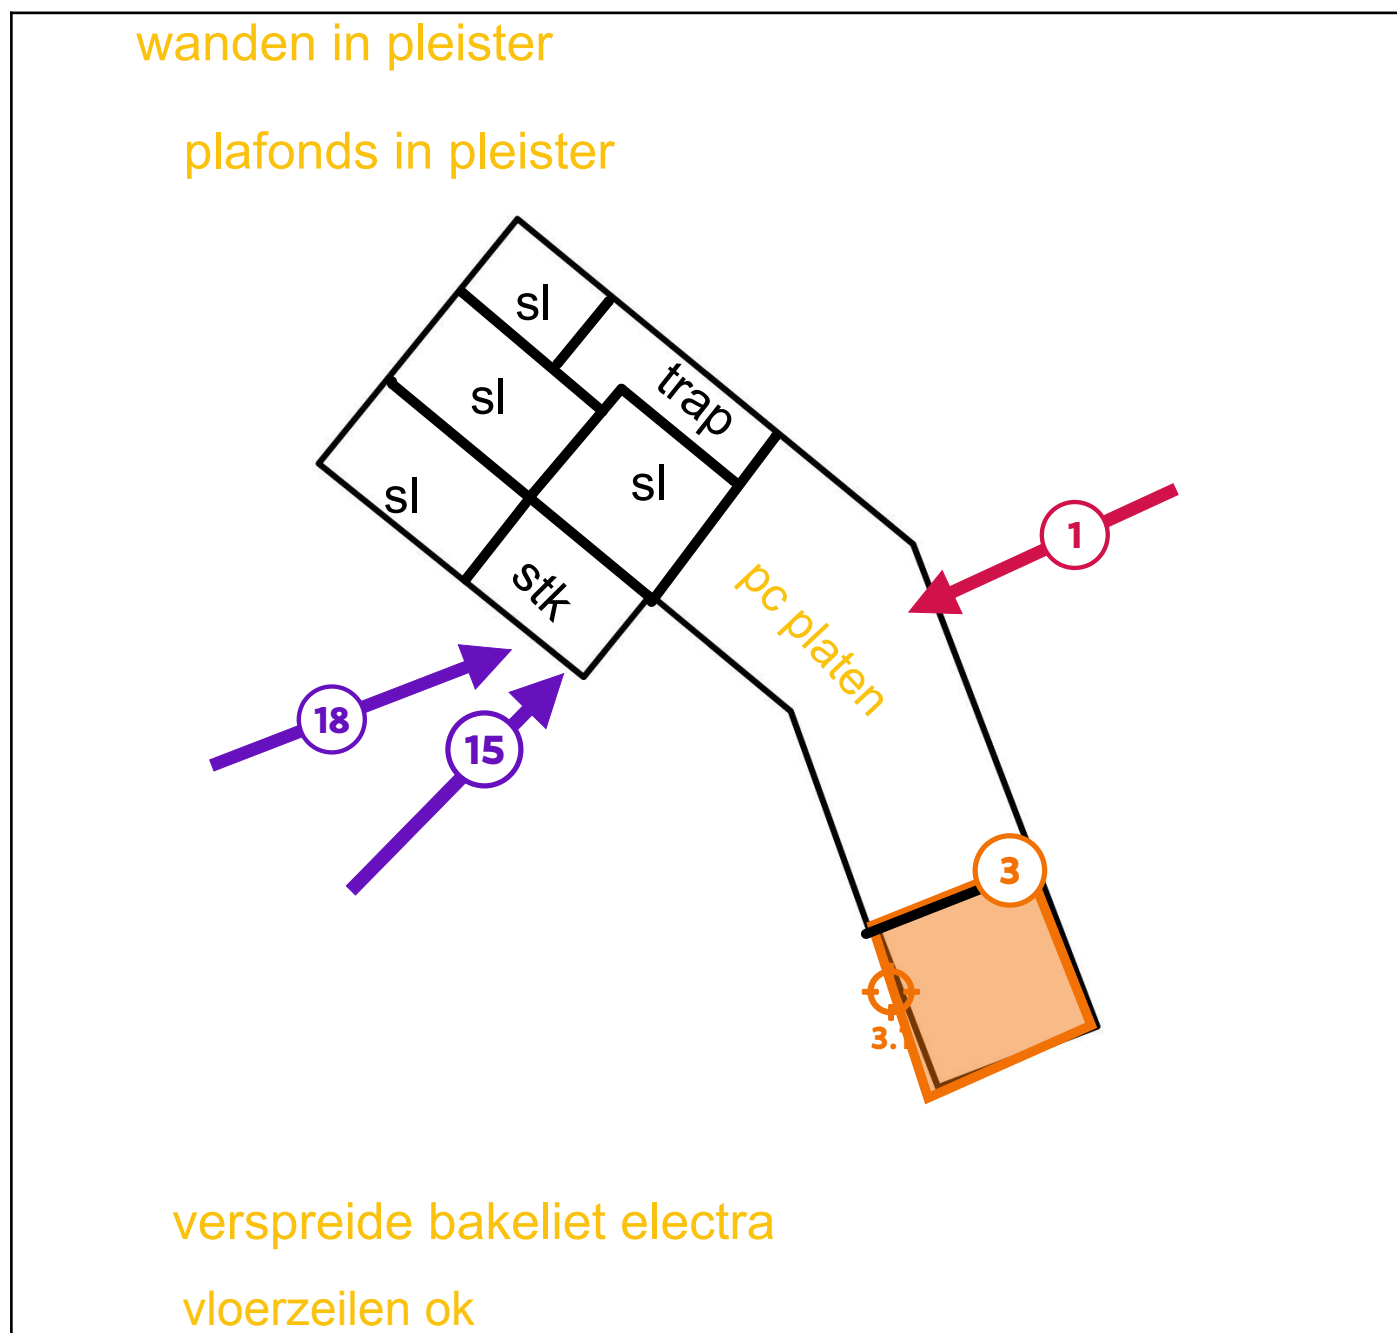
## Plan 1.3: Hoofdgebouw plan 1e

| 18. 8. buisisolatie verwarmingsbuizen: niet aanwezig | Overige ruimte of materiaal | - |

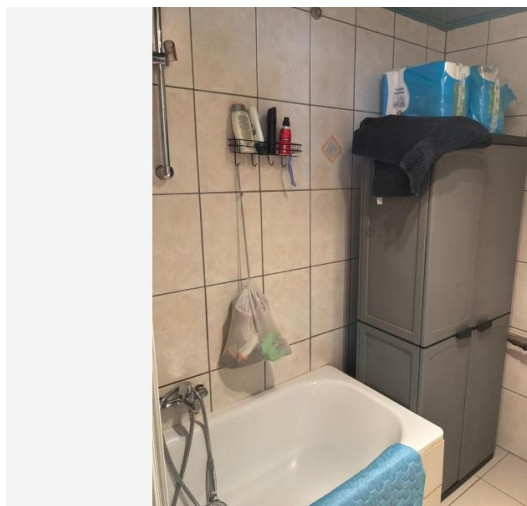
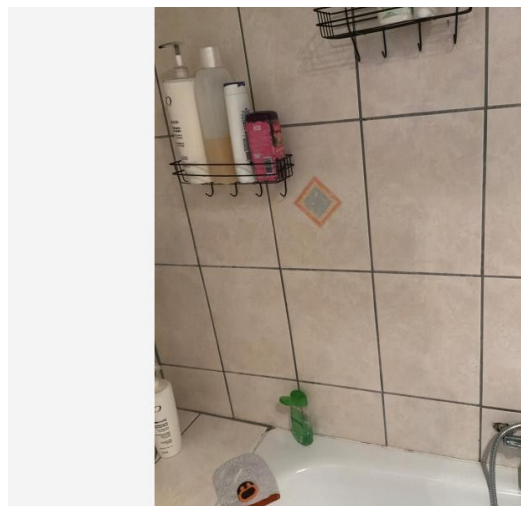
| Basis voor advies | De asbestdeskundige beoordeelt het materiaal als niet-asbestverdacht. |
