# Asbestinventarisatetest

Ledebaan 25, 9300 Aalst

Attestnummer : 20260622-000158.000

Uitgegeven op : 22.06.2026

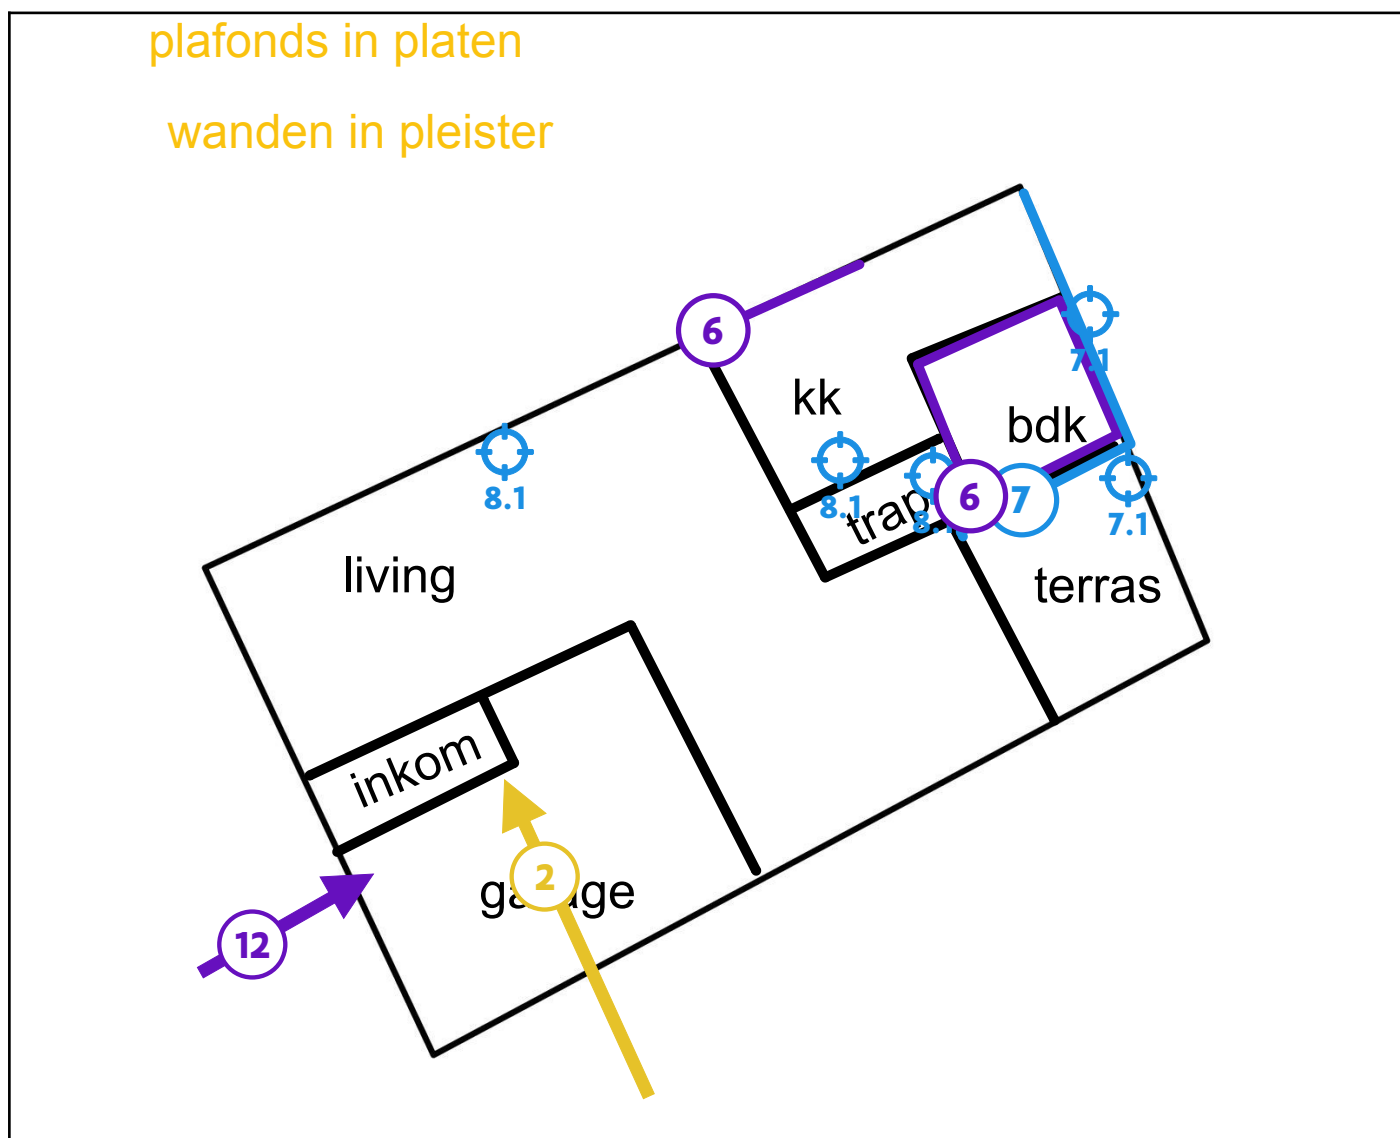
## Plan 1.1: Hoofgebouw plan gvl

Beschrijving	Type	Actie
2. Bakeliet electra	Asbestmateriaal	Zorgvuldig beheren
5. Plafond type: Plaatmateriaal	Advies	-
6. faiancelijm achter tegels	Advies	-
7. crepi gevel	Geen asbest	-
7.1 Code: Mm2	Mengmonster	-
8. pleisterwerk wanden	Geen asbest	-

8.1 Code: mm01	Mengmonster	-
12. Ketel: Geen asbest verdachte pakkingen waarneembaar	Overige ruimte of materiaal	-

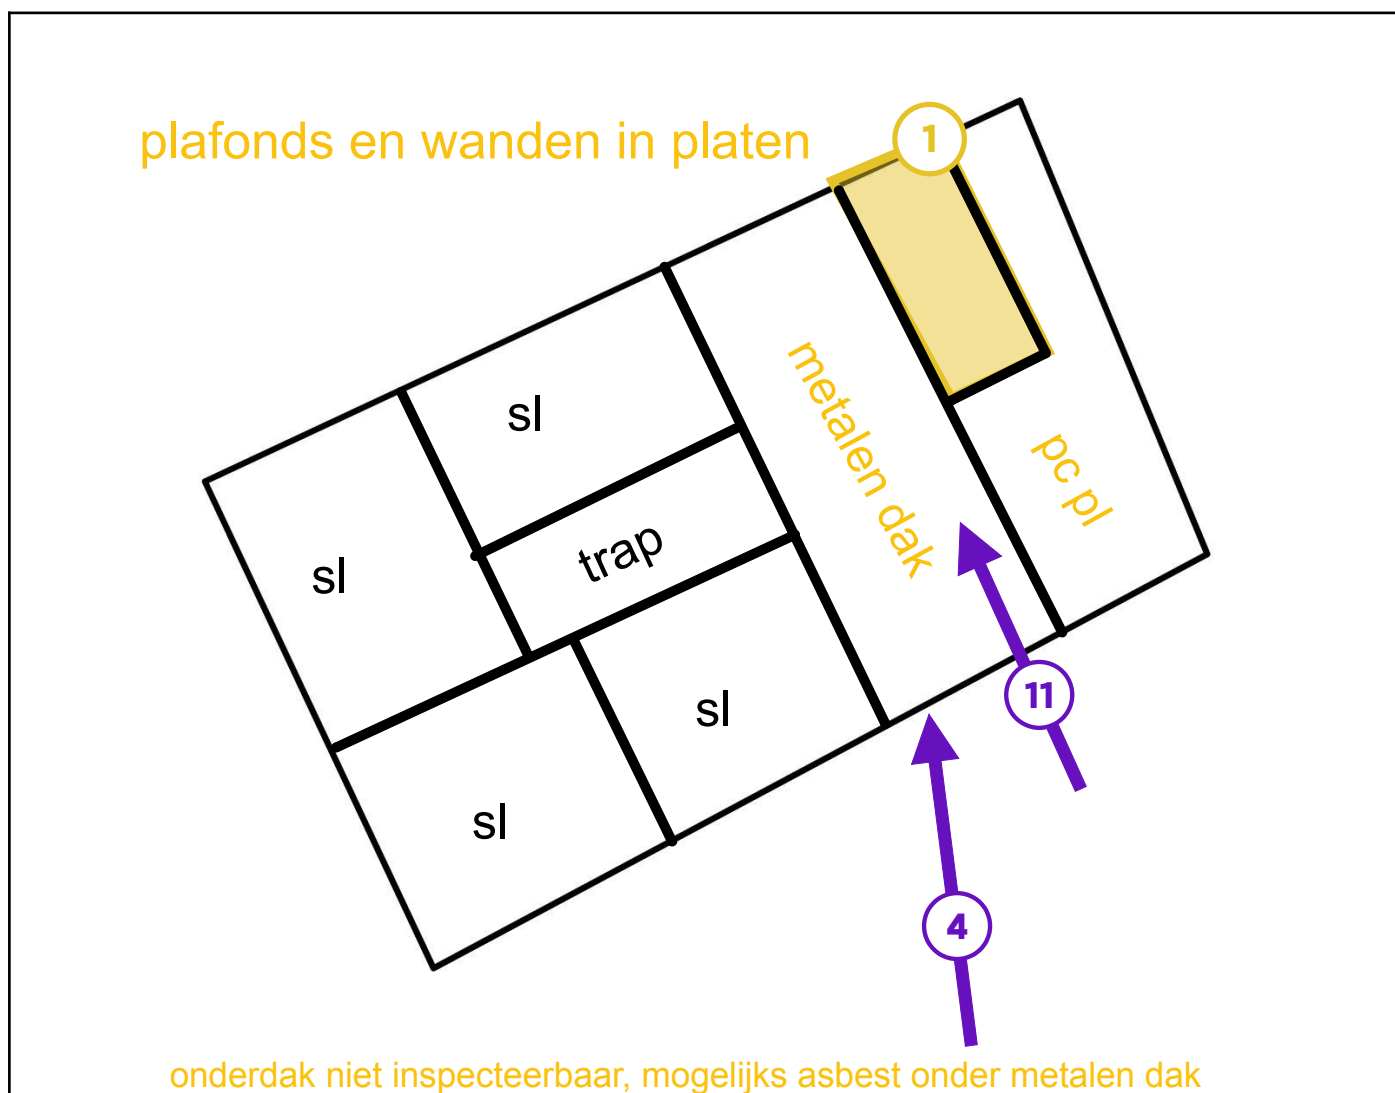
## Plan 1.2: Hoofdgebouw plan 1e

Beschrijving	Type	Actie
1. roofing dak	Asbestmateriaal	Zorgvuldig beheren
4. onderdak	Beperking	-
5. Plafond type: Plaatmateriaal	Advies	-
10. Dak type: niet asbest verdacht	Overige ruimte of materiaal	-
11. Schouw type: niet asbest verdacht.	Overige ruimte of materiaal	-

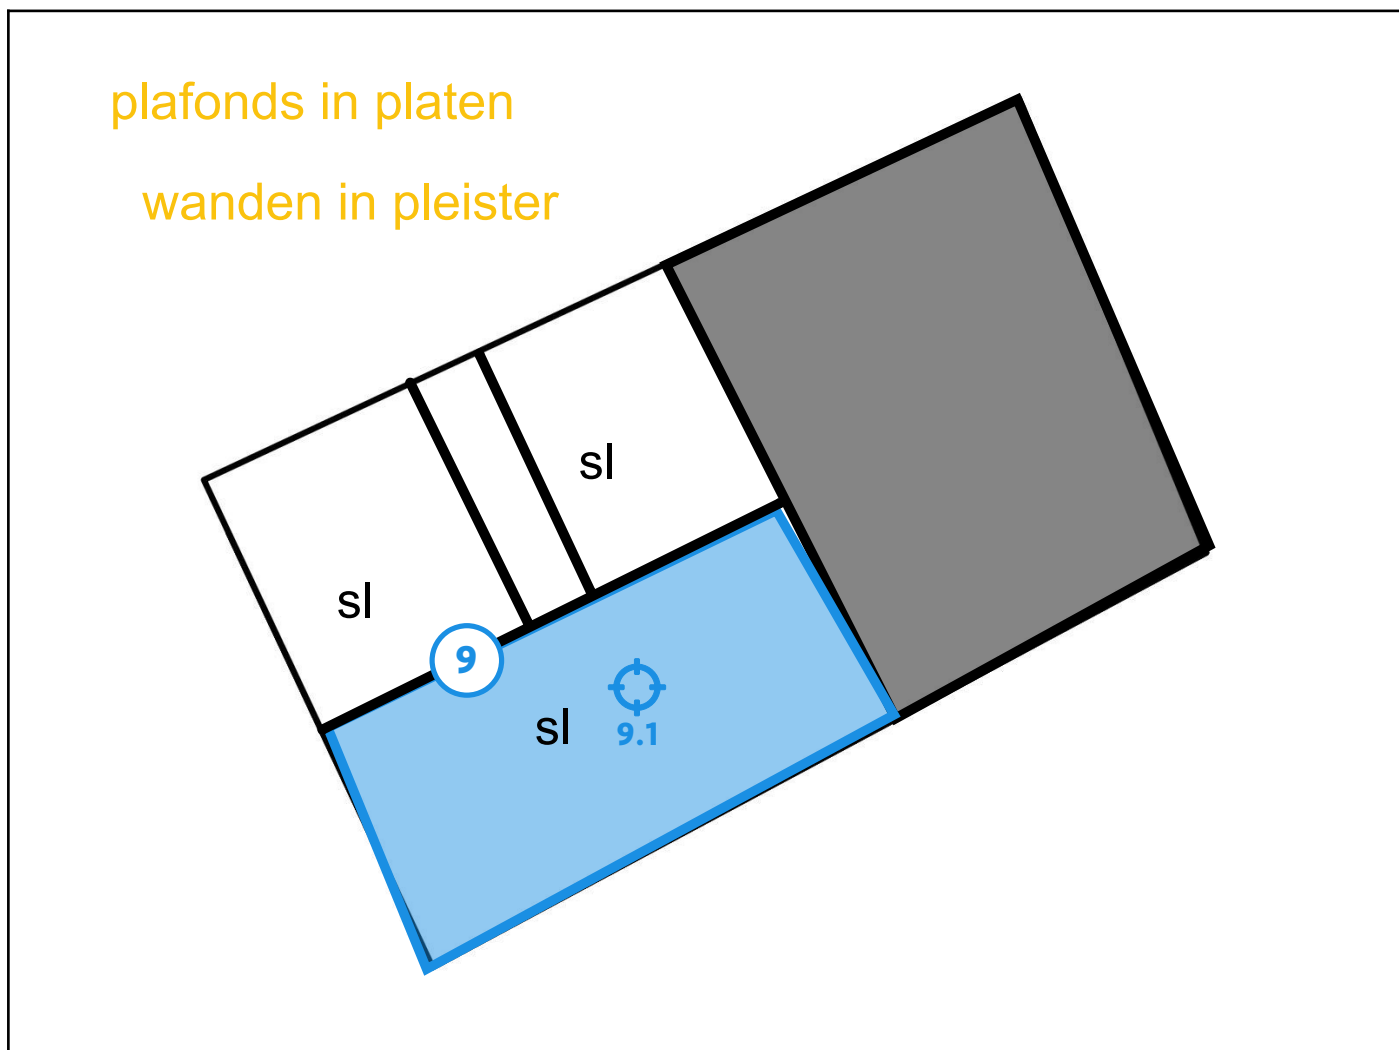
## Plan 1.3: Hoofdgebouw plan 2e

Beschrijving	Type	Actie
5. Plafond type: Plaatmateriaal	Advies	-
8. pleisterwerk wanden	Geen asbest	-
9. Vloerzeil	Geen asbest	-
9.1 Code: Mm3	Puntmonster	-

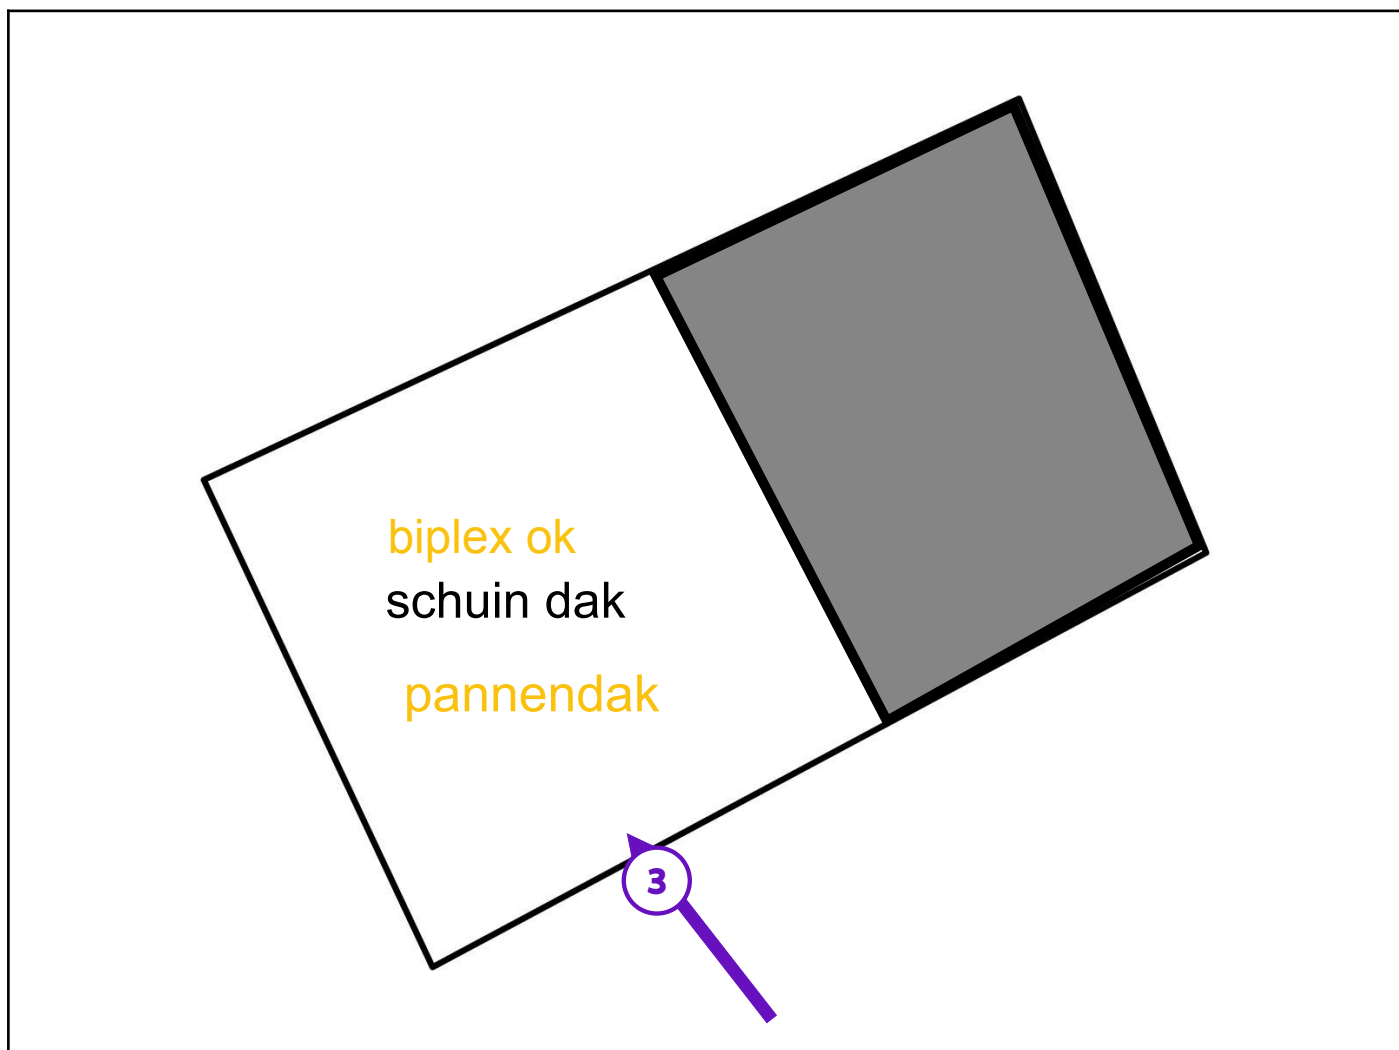
## Plan 1.4: Hoofdgebouw plan dak

Beschrijving	Type	Actie
3. Binnenkant schouw	Beperking	-
10. Dak type: niet asbest verdacht	Overige ruimte of materiaal	-
14. Onderdak type: niet asbest verdacht	Overige ruimte of materiaal	-
