Asbestinventarisatetest

Krabbenijkstraat 88B, 9520 Sint-Lievens-Houtem

Attestnummer : 20260409-000296.000

Uitgegeven op : 09.04.2026

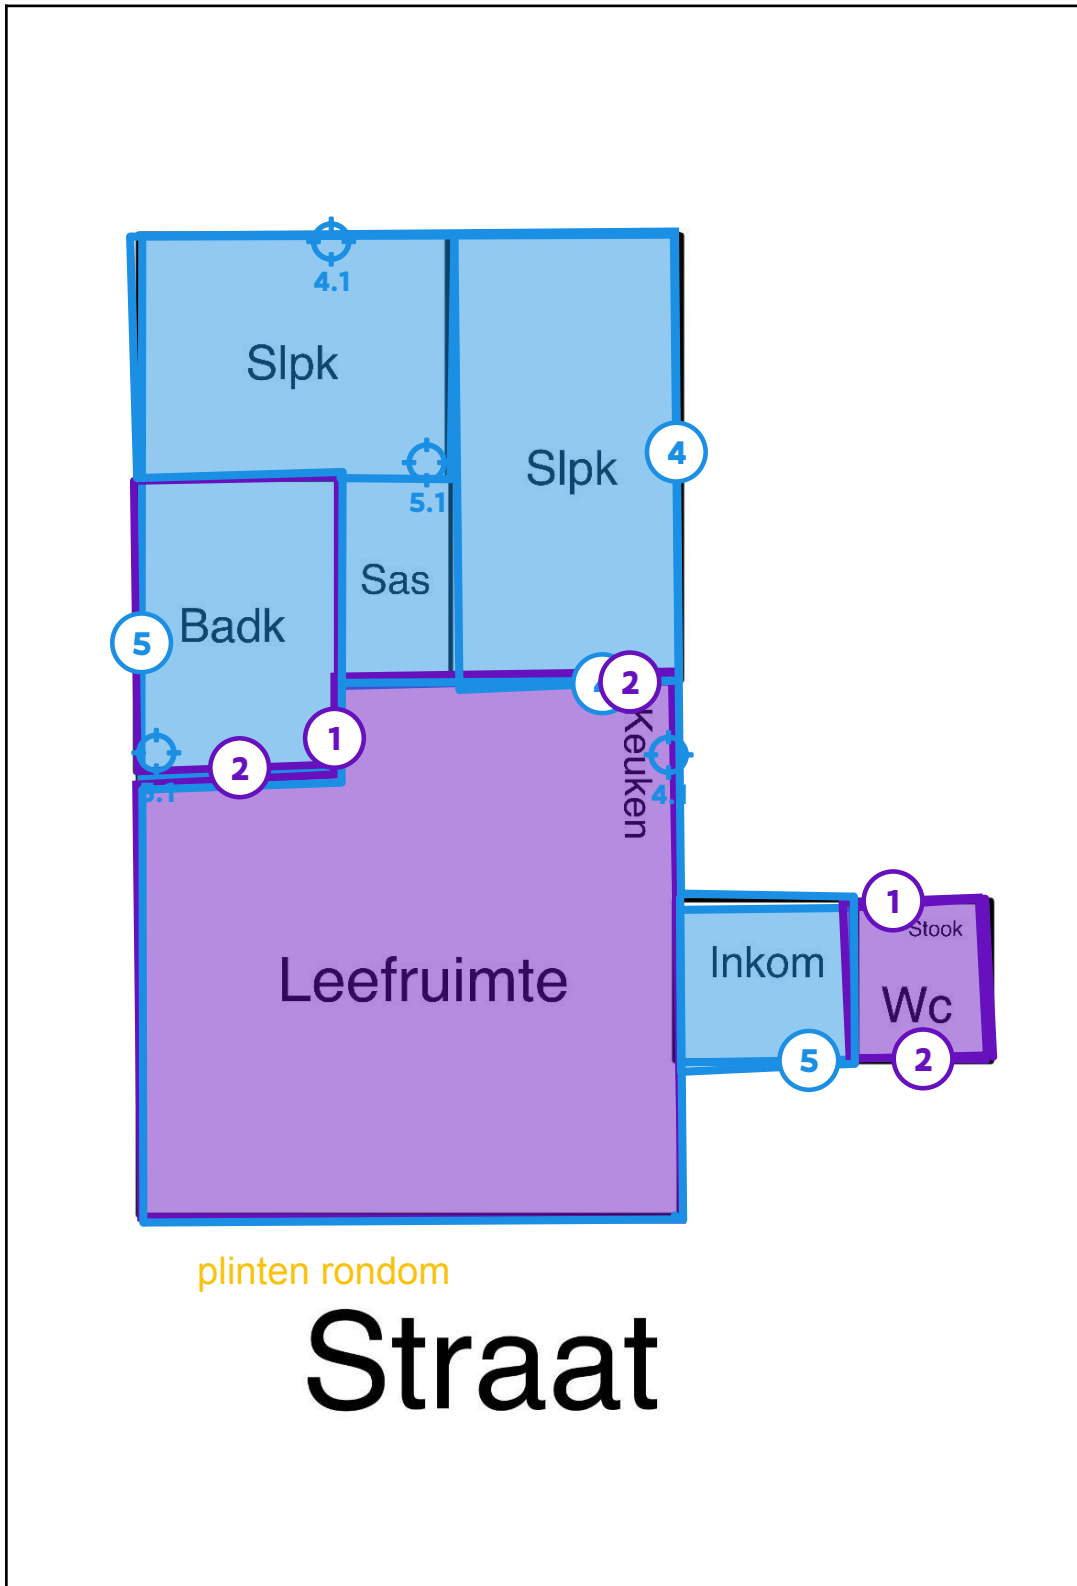
Plan 1.1: Gelijksvloer

1. Verlaagd plafond (gyproc/hout)	Advies	-
2. Advies intacte wandtegels	Advies	-
3. Advies lijmlaag intacte plinten	Advies	-
4. Pleisterwerk wanden	Geen asbest	-
4.1 Code: MM01	Mengmonster	-
5. Pleisterwerk plafond	Geen asbest	-
5.1 Code: MM02	Mengmonster	-
