# Asbestinventarisat attest

Prins Karelstraat 4, 3630 Maasmechelen

Attestnummer : 20250519-000430.000

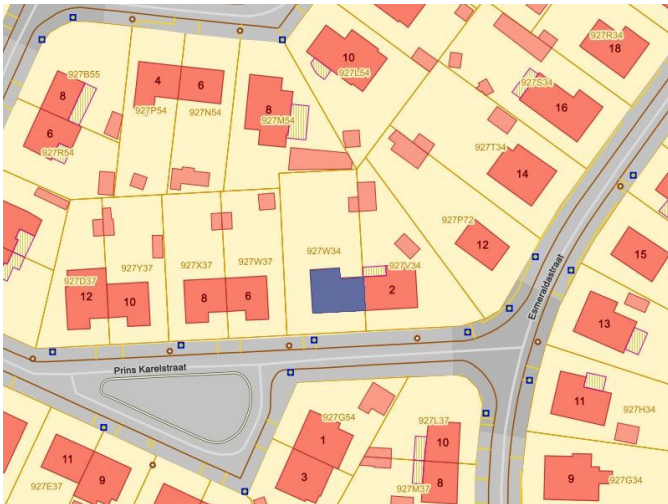
## Zone 1: Hoofdgebouw

Tijdens de inspectie vastgesteld:

- 5 Asbestmaterialen**
- 0 Beperkingen
- 0 Uitsluitingen
- 0 Roerende goederen
- 0 Puin, steenslag, (water)bodem
- 1 Advies**
- 2 Geen asbest**

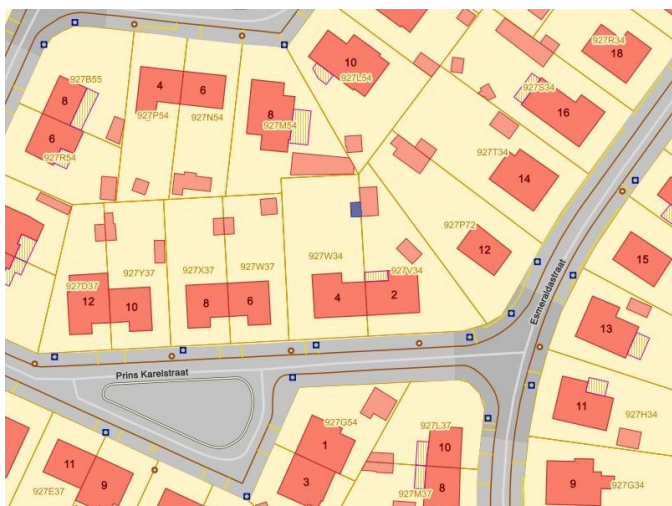
## Zone 2: Bijgebouw

Tijdens de inspectie vastgesteld:

**1 Asbestmateriaal**
