# Asbestinventarisatetest

Kensheide 6, 3600 Genk

Attestnummer : 20230521-000136.000

Uitgegeven op : 21.05.2023

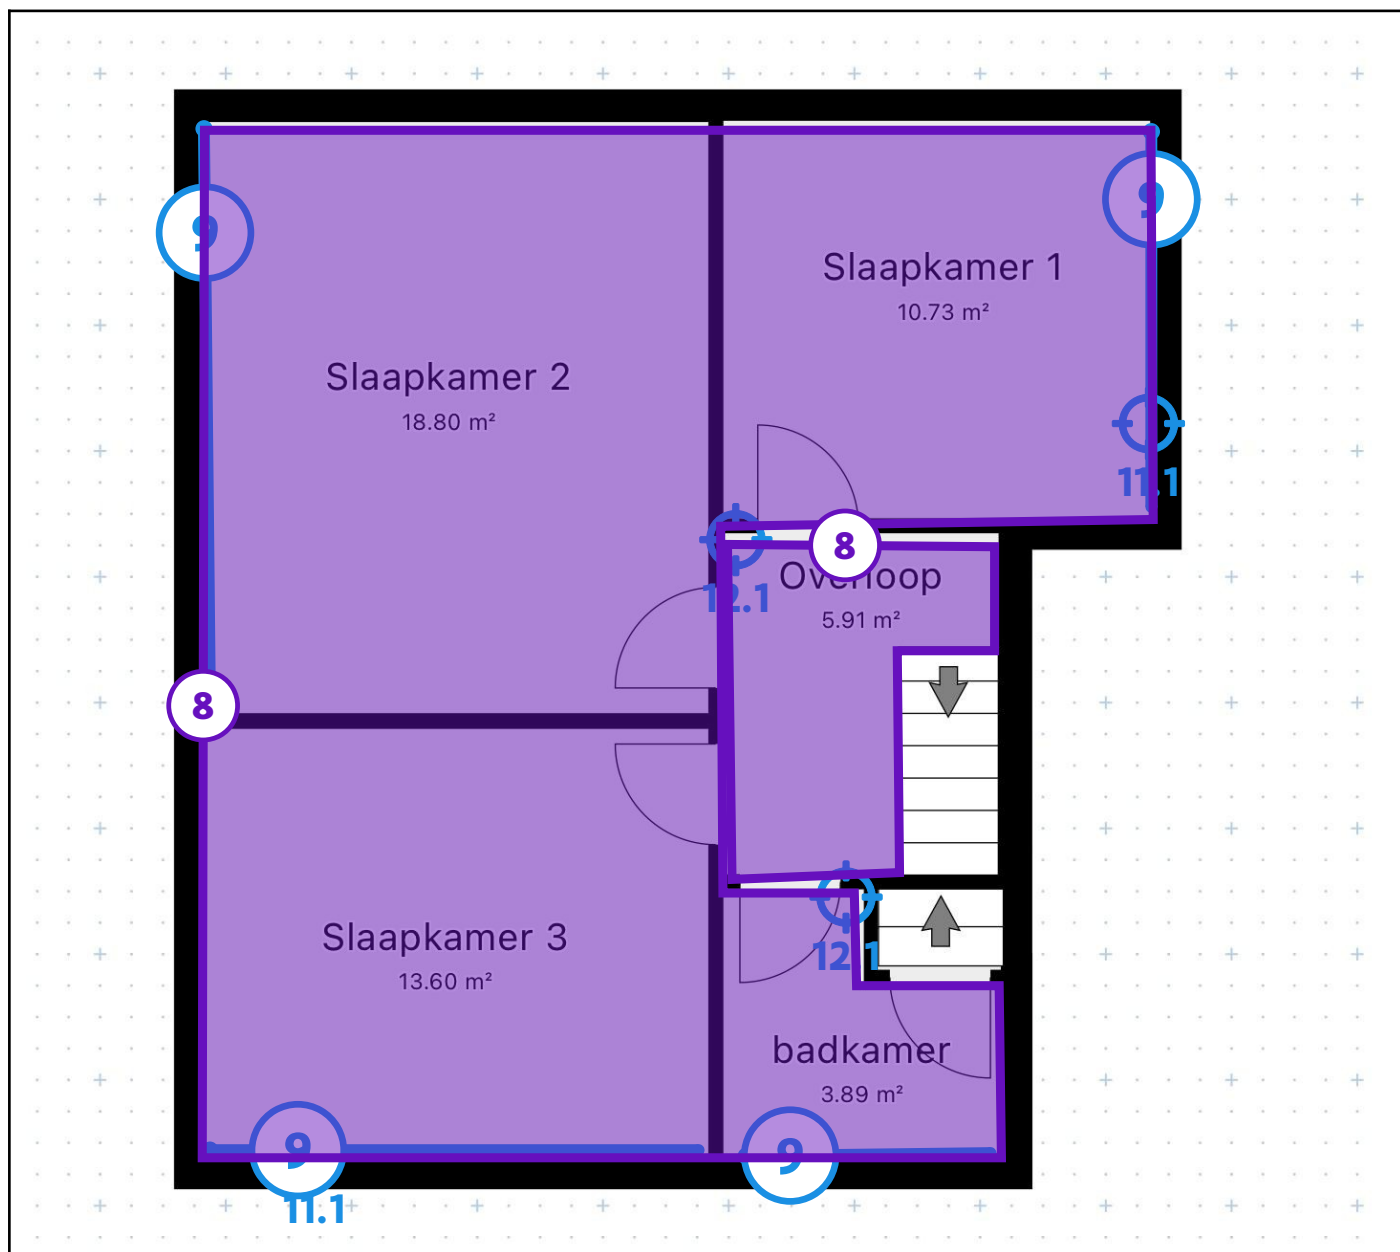
## Plan 1.2: Verdiep 1 plan

Beschrijving	Type	Actie
8. Vloerzeil	Advies	-
9. Roofing Shingles	Geen asbest	-
11. Pleisterwerk binnenwand	Geen asbest	-
11.1 Code: M001	Mengmonster	-

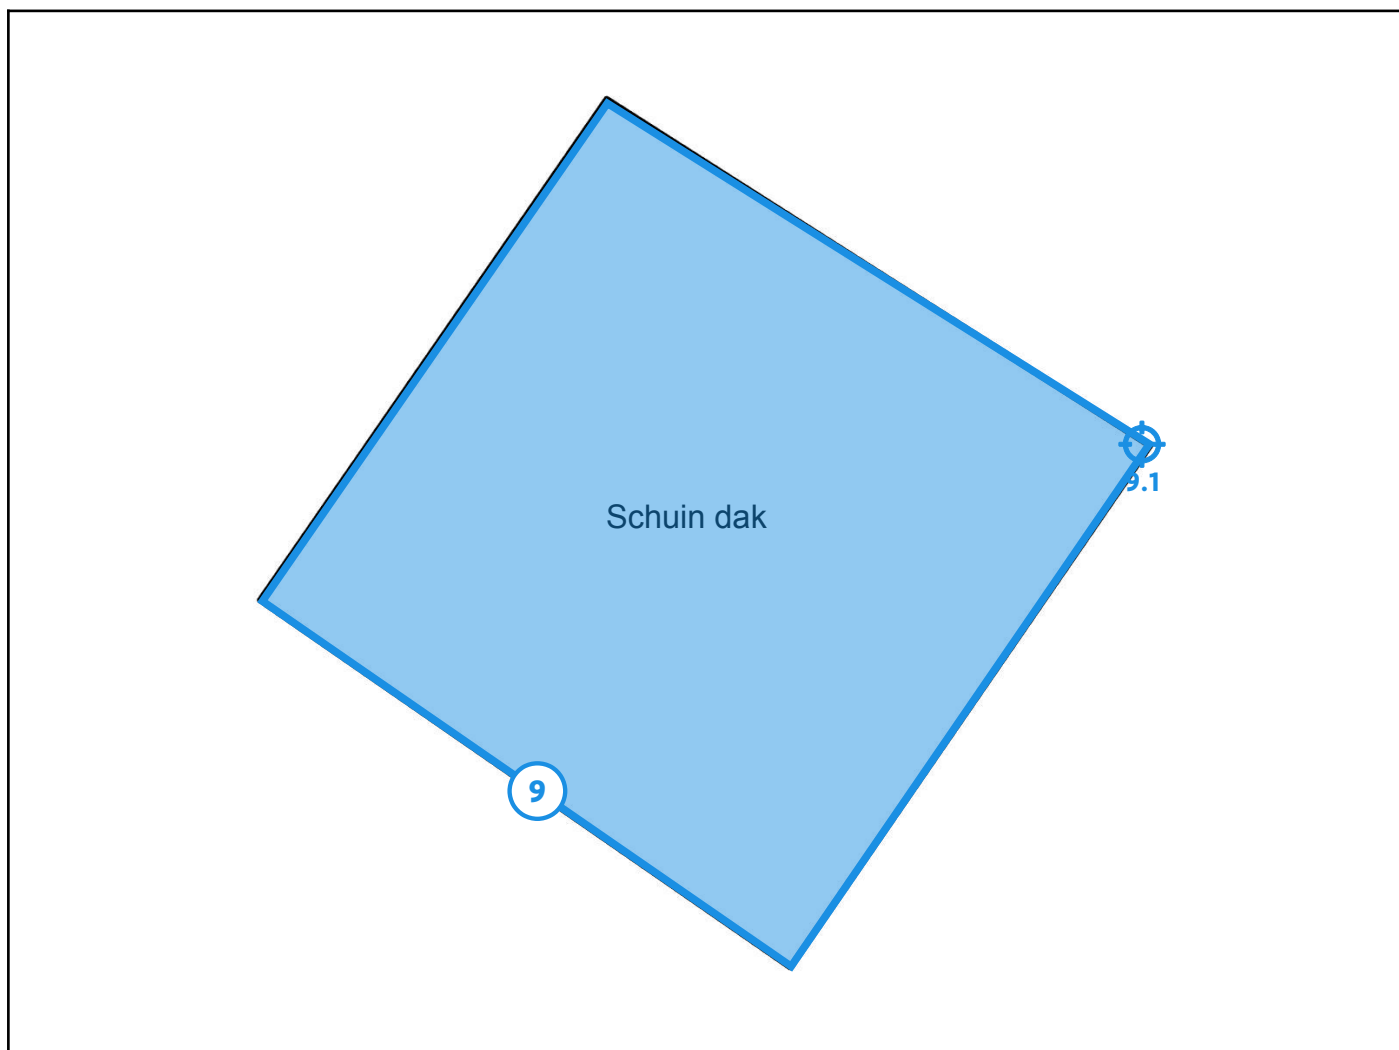
## Plan 4.1: Constructie plan

Beschrijving	Type	Actie
9. Roofing Shingles	Geen asbest	-
9.1 Code: MM03	Puntmonster	-
