Asbestinventarisatetest

Lentelaan 38, 3600 Genk

Attestnummer : 20260527-000380.000

Uitgegeven op : 27.05.2026

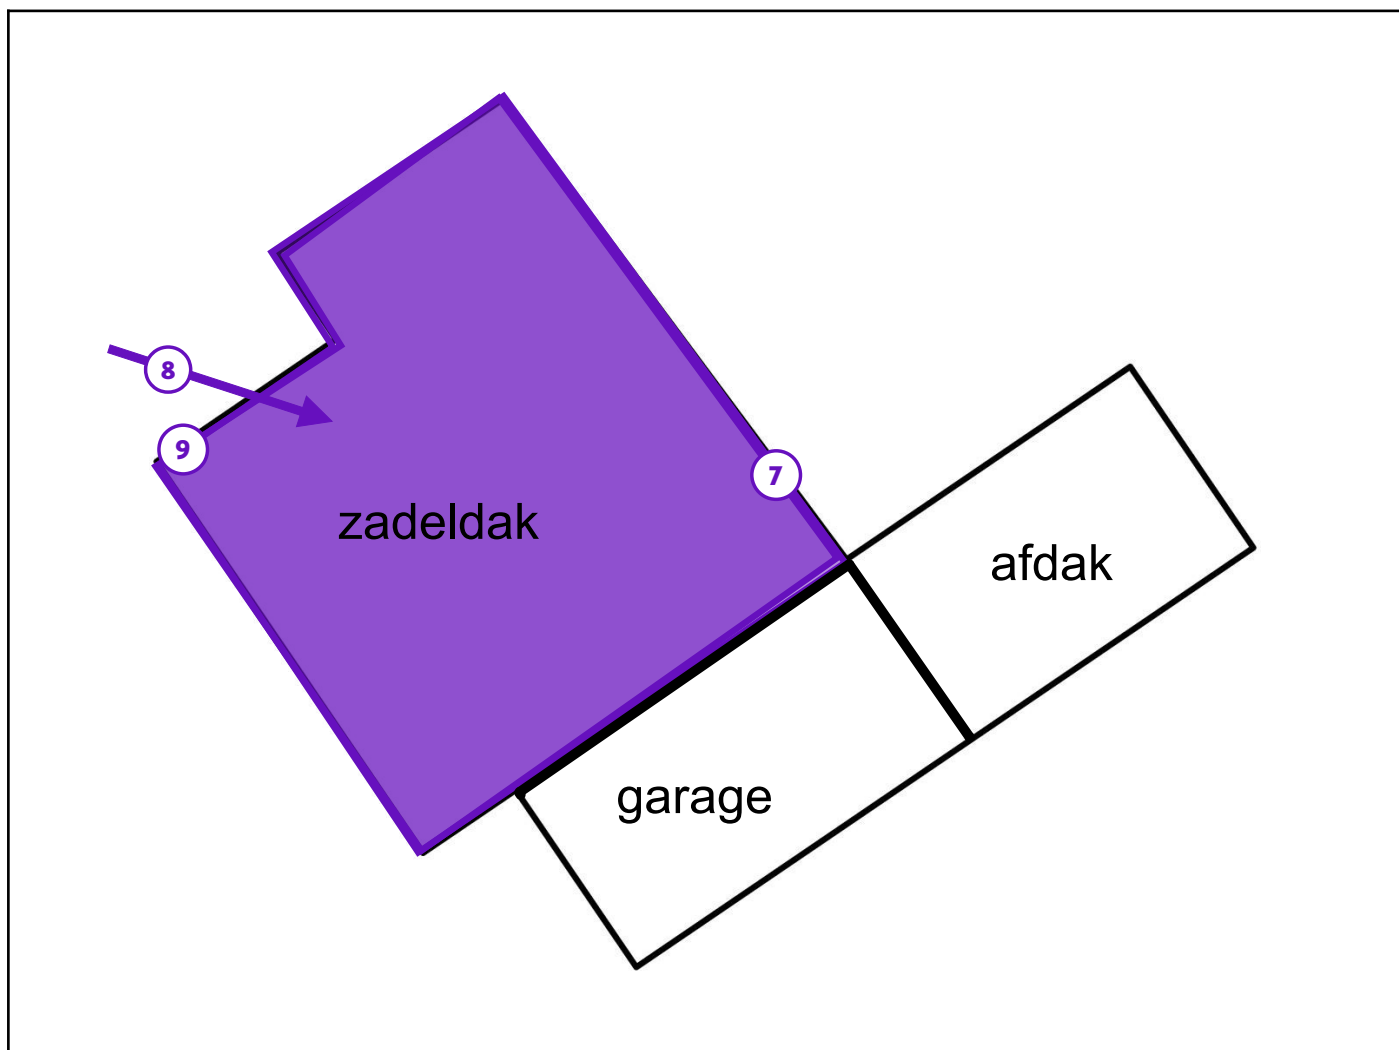
Plan 1.1: Dak

Beschrijving	Type	Actie
7. Nieuw dak	Overige ruimte of materiaal	-
8. Schouwbus niet verdacht.	Overige ruimte of materiaal	-
9. nieuw onderdak	Overige ruimte of materiaal	-

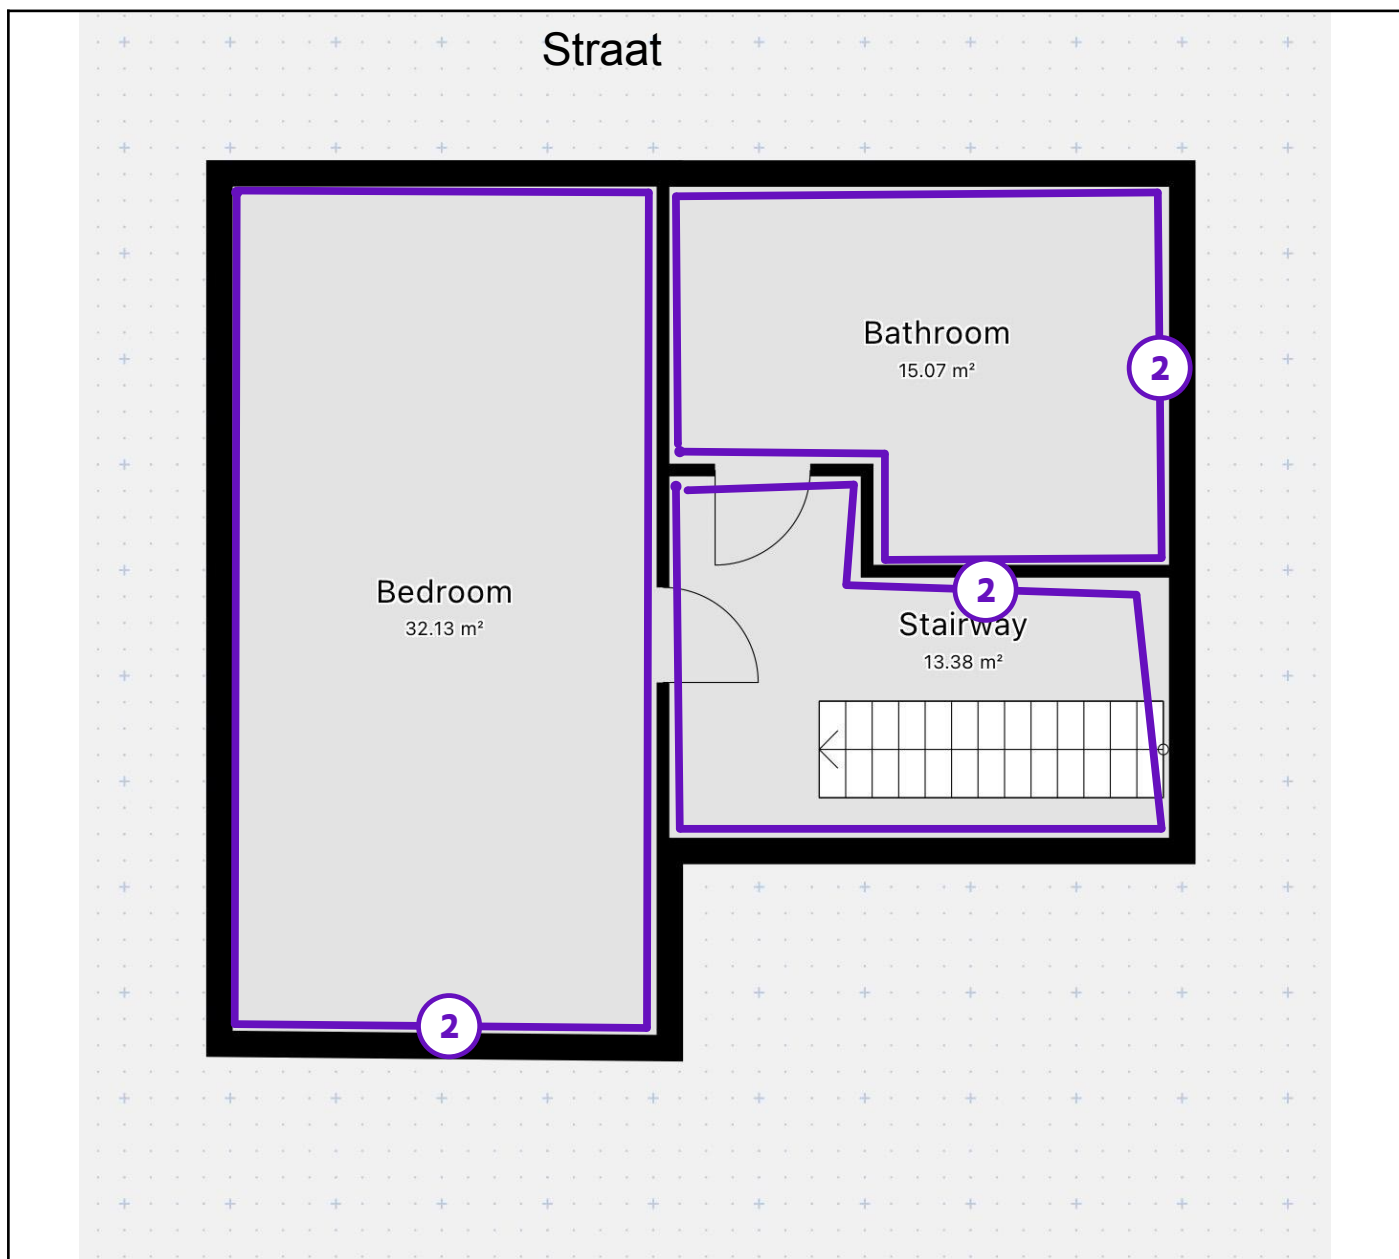
Plan 1.2: Tweede verdieping

Beschrijving	Type	Actie
2. Valse wanden	Advies	-

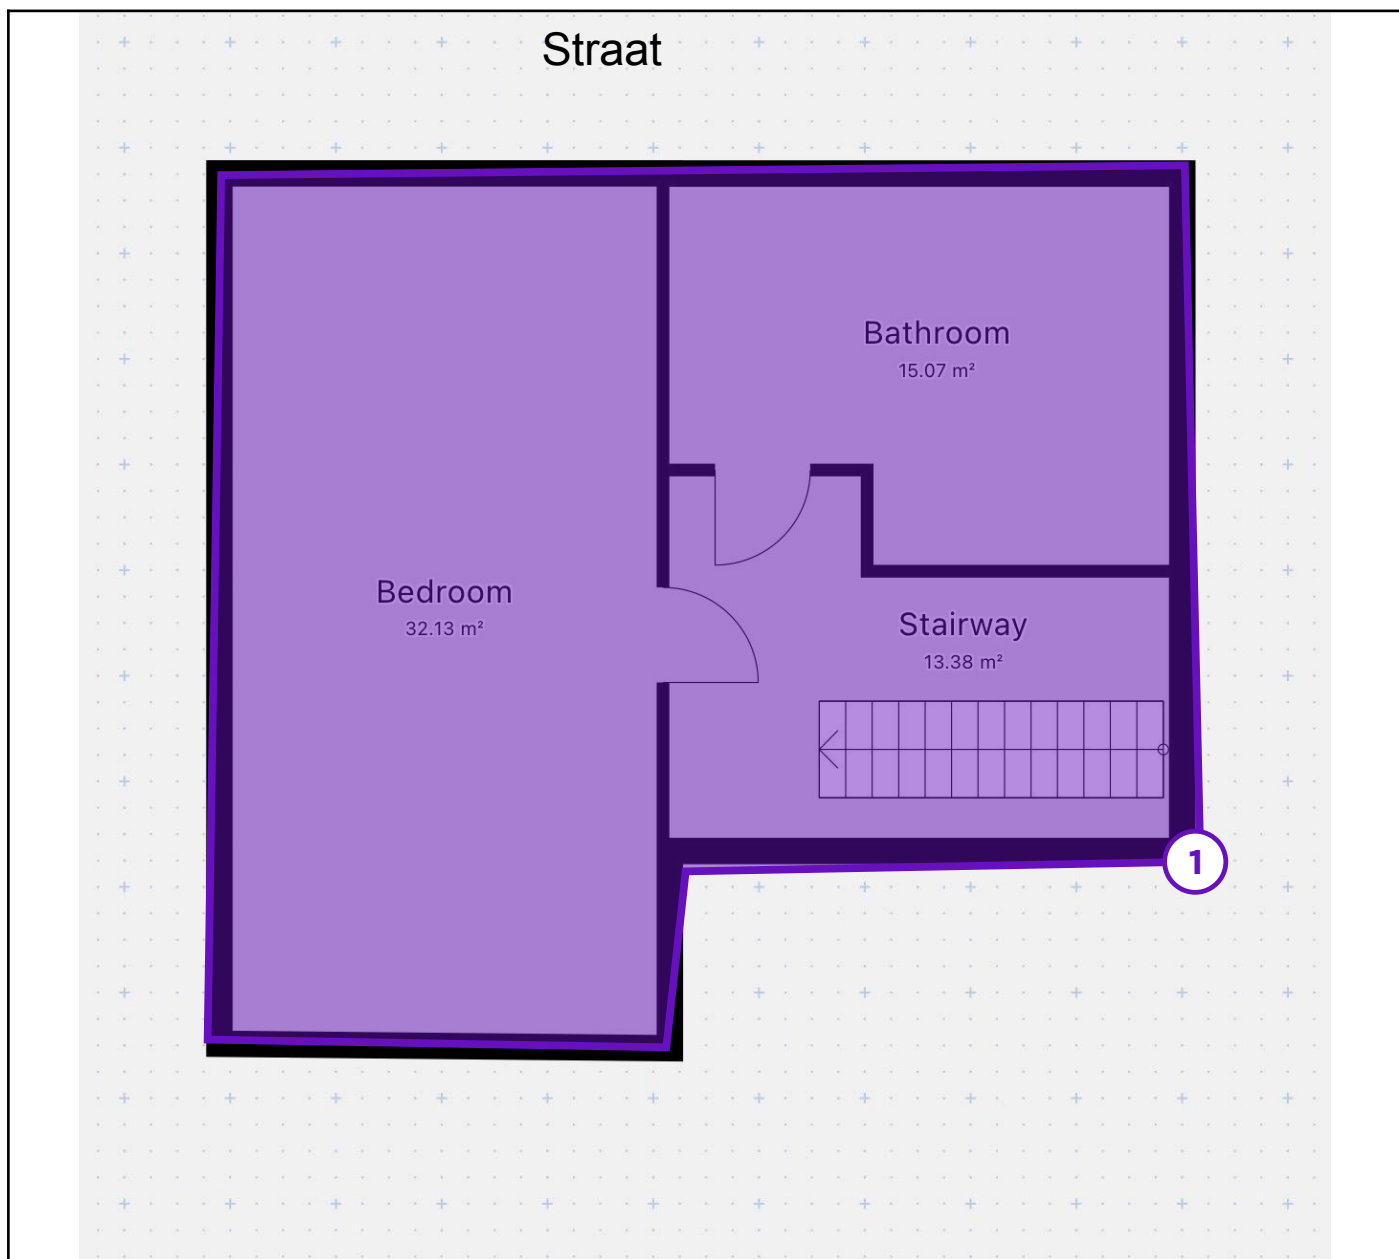
Plan 1.3: Tweede verdieping kopie

Beschrijving	Type	Actie
1. Valse plafonds	Advies	-

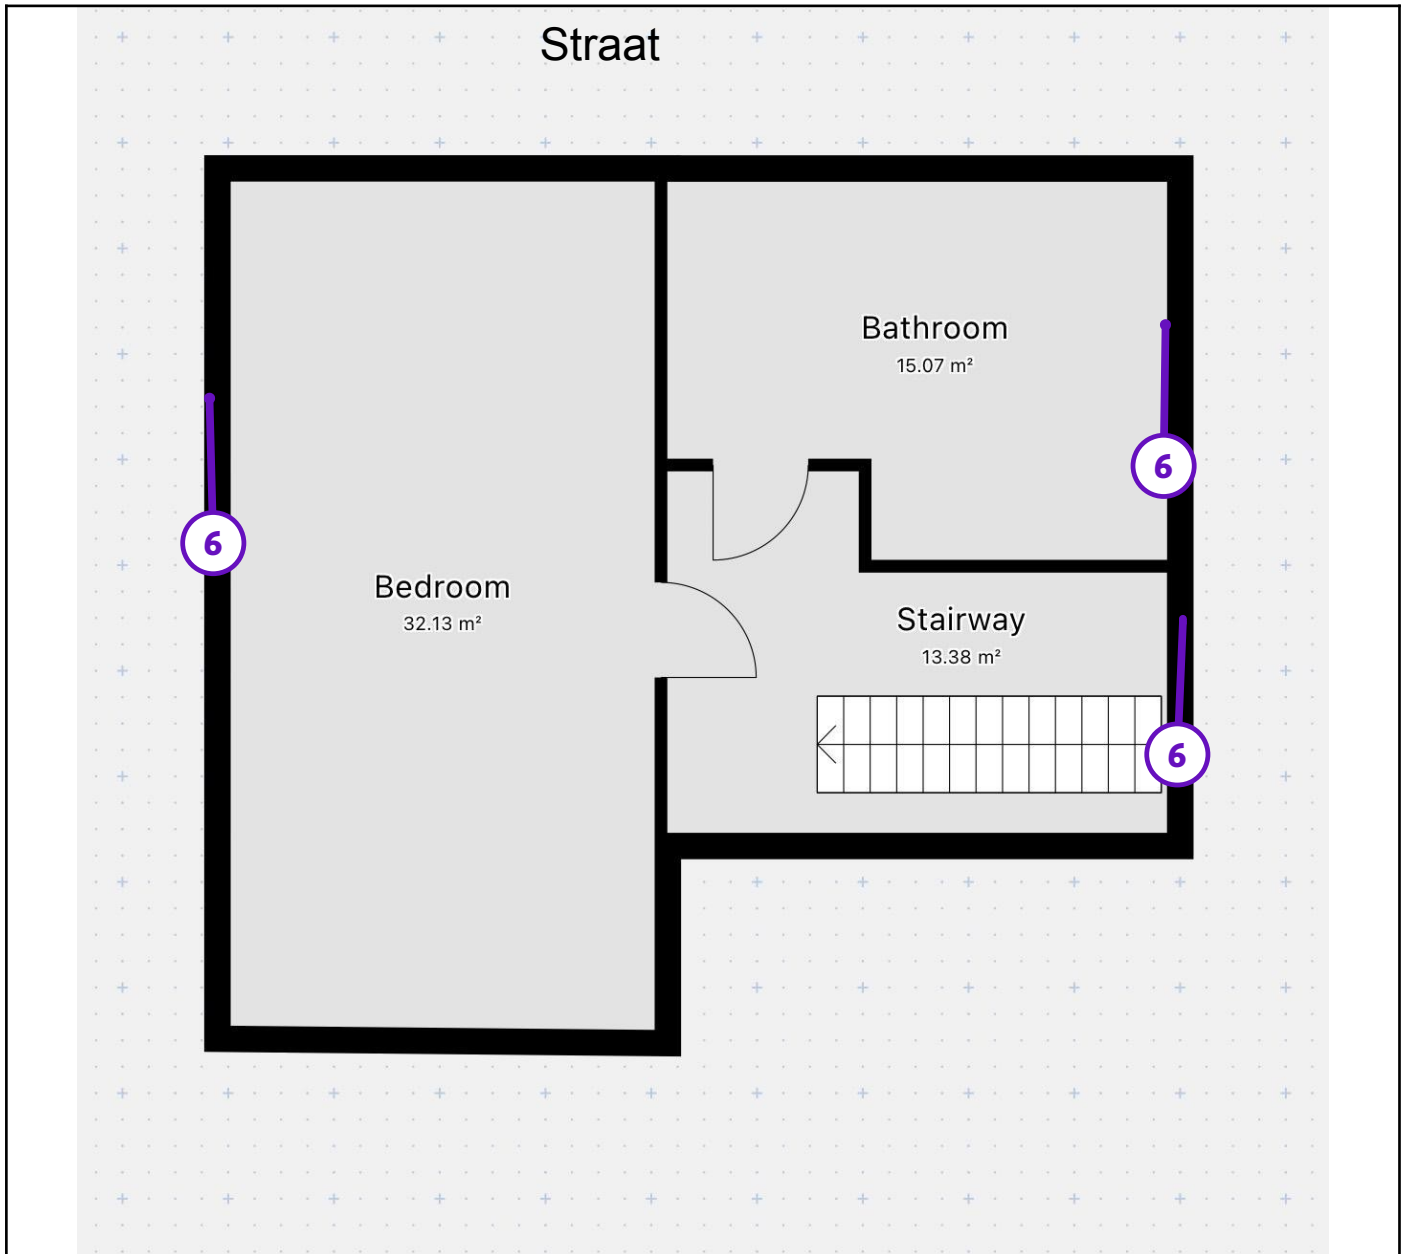
Plan 1.4: Tweede verdieping kopie

Beschrijving	Type	Actie
6. Kit niet verdacht (visueel vastgesteld)	Overige ruimte of materiaal	-

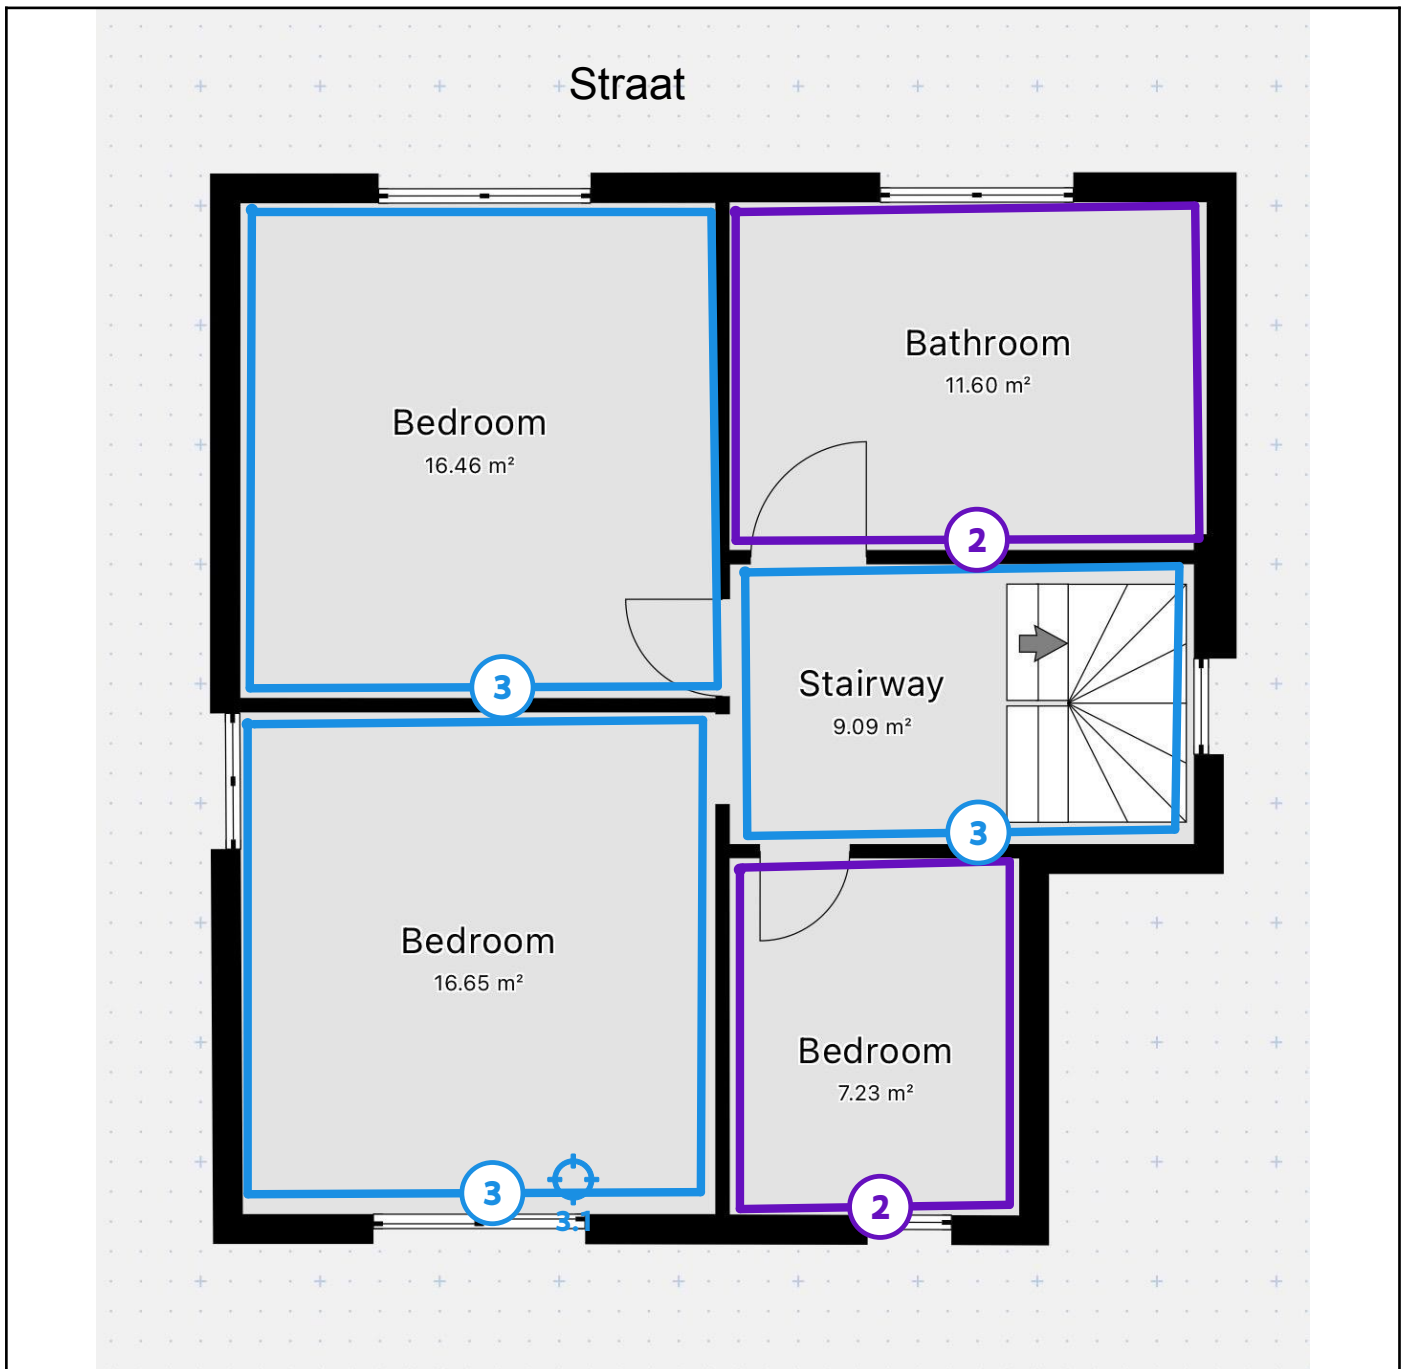
Plan 1.5: Eerste verdieping

Beschrijving	Type	Actie
2. Valse wanden	Advies	-
3. Muurpleister	Geen asbest	-
3.1 Code: 1	Mengmonster	-

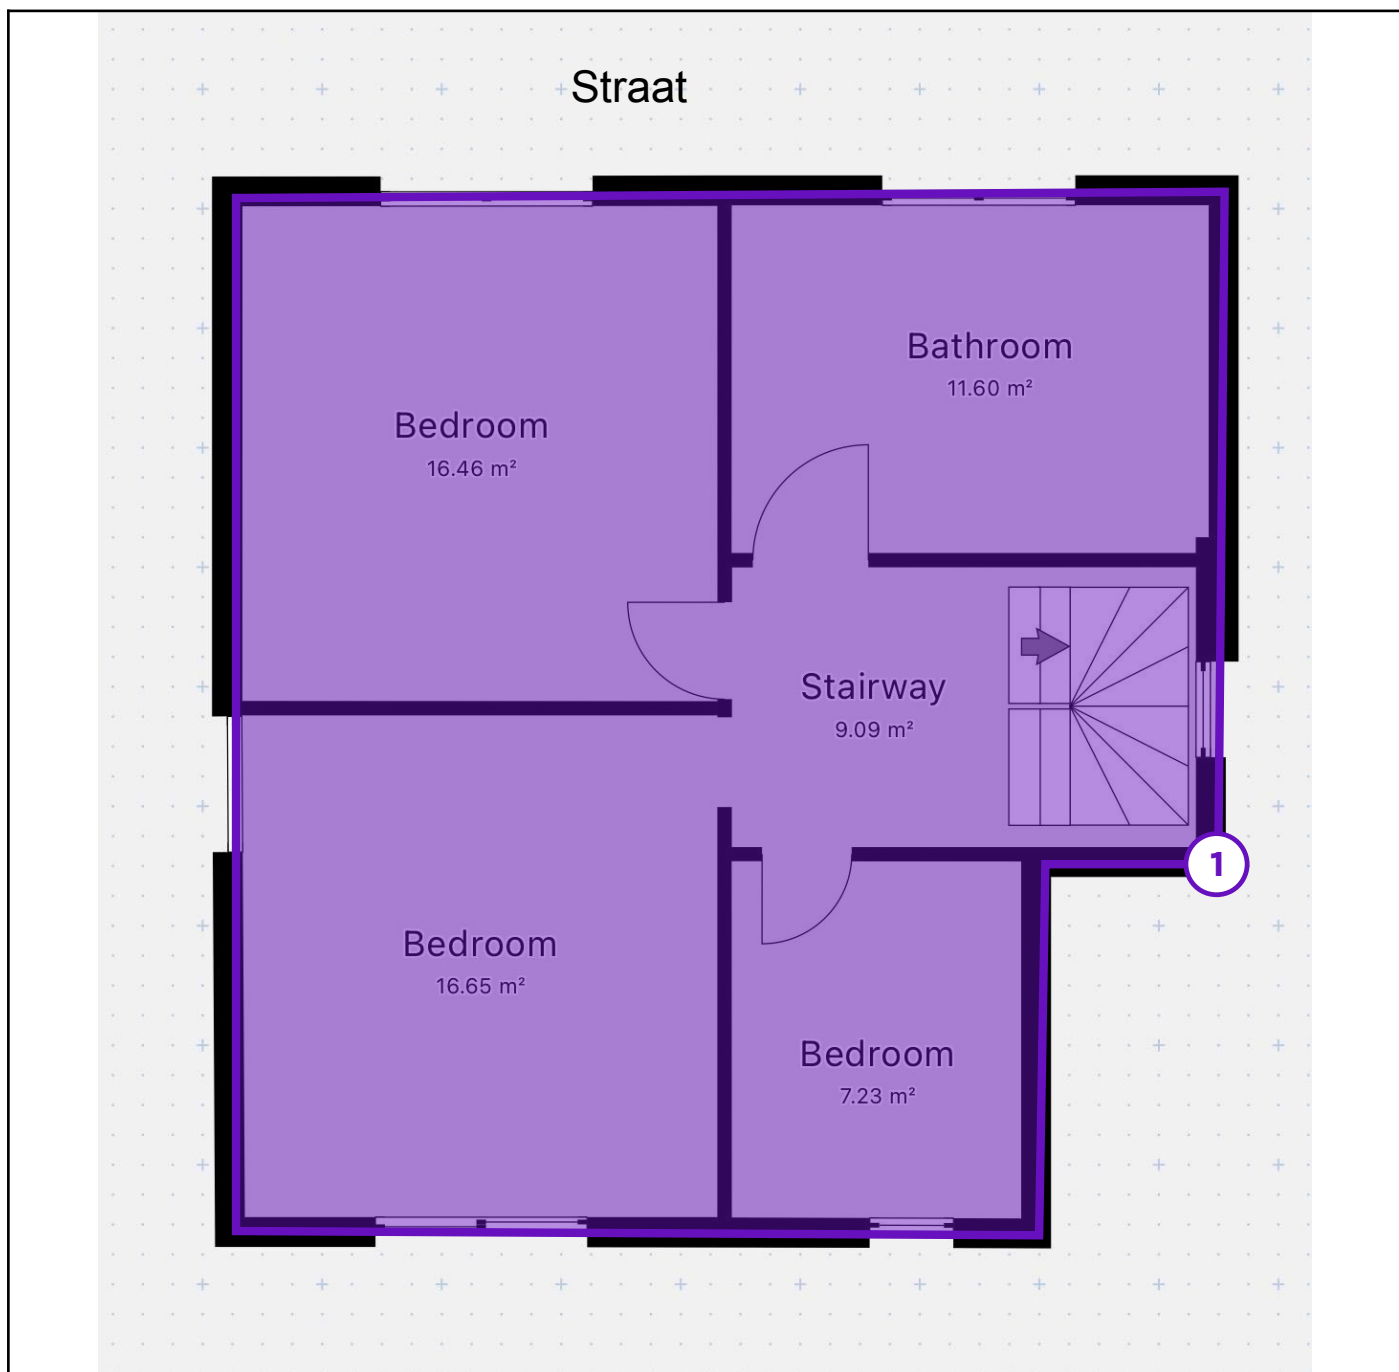
Plan 1.6: Eerste verdieping kopie

Beschrijving	Type	Actie
1. Valse plafonds	Advies	-

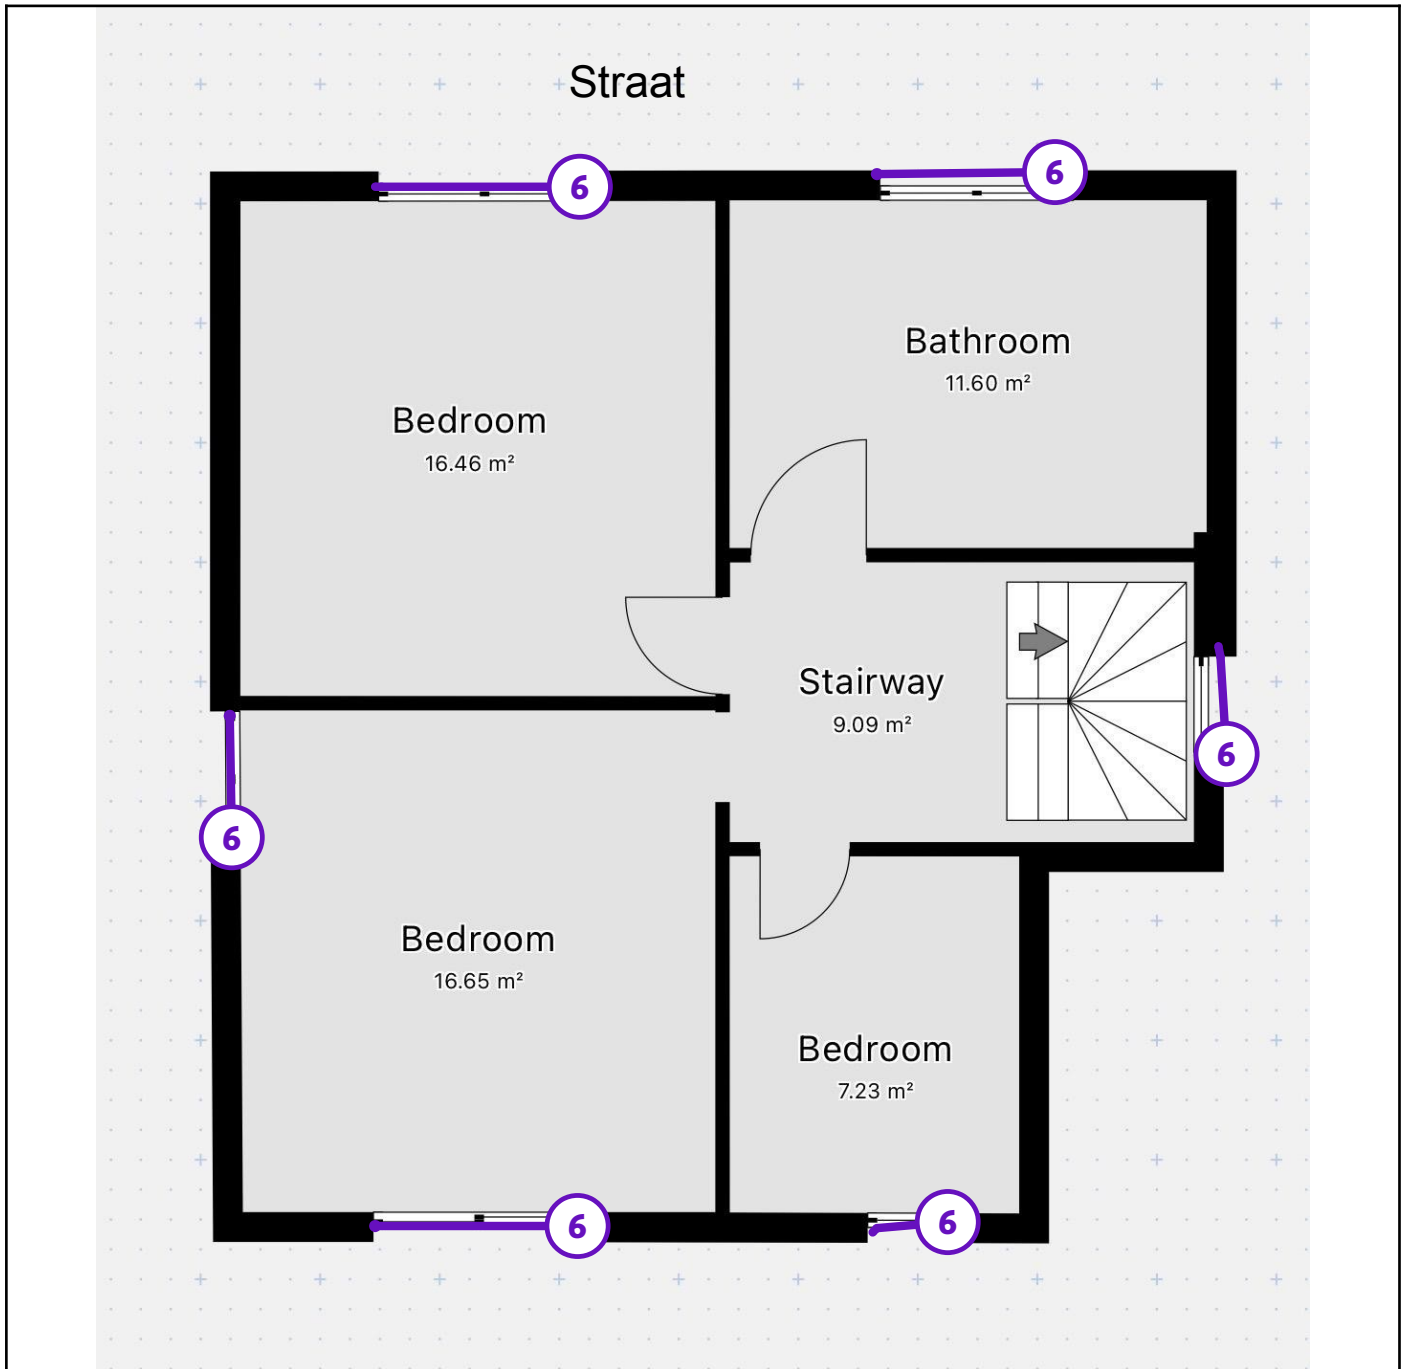
Plan 1.7: Eerste verdieping kopie

Beschrijving	Type	Actie
6. Kit niet verdacht (visueel vastgesteld)	Overige ruimte of materiaal	-

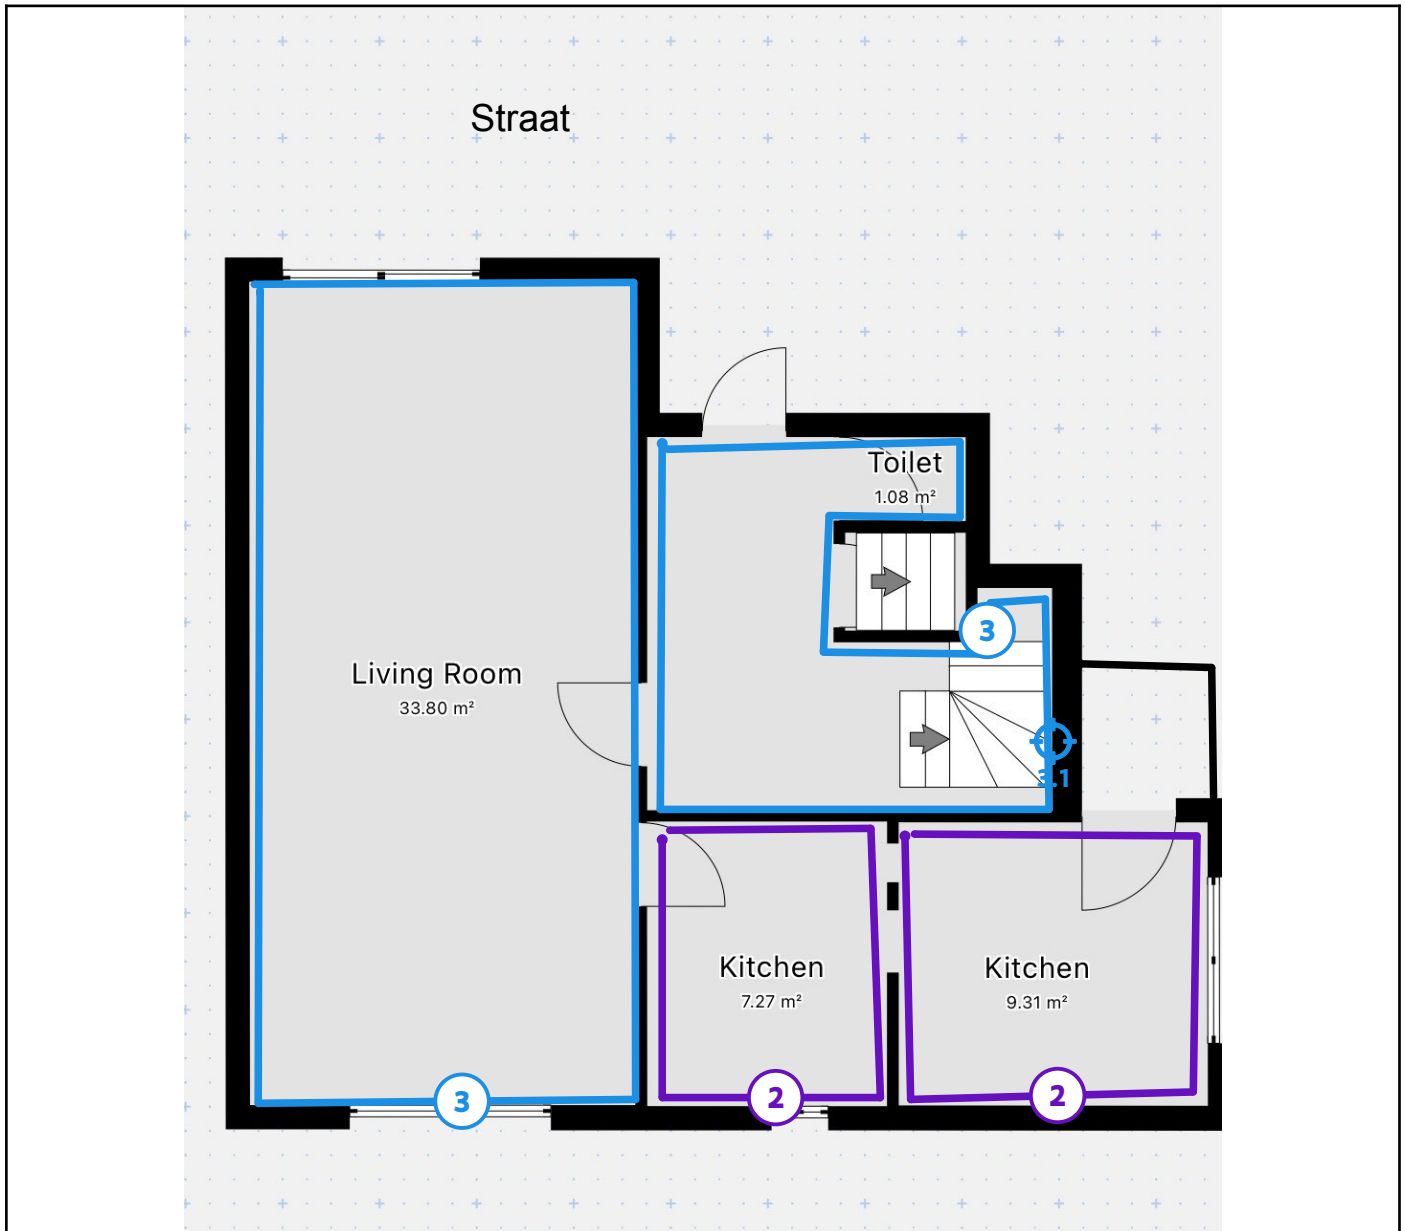
Plan 1.8: Gelijkvloers

Beschrijving	Type	Actie
2. Valse wanden	Advies	-
3. Muurpleister	Geen asbest	-
3.1 Code: 1	Mengmonster	-

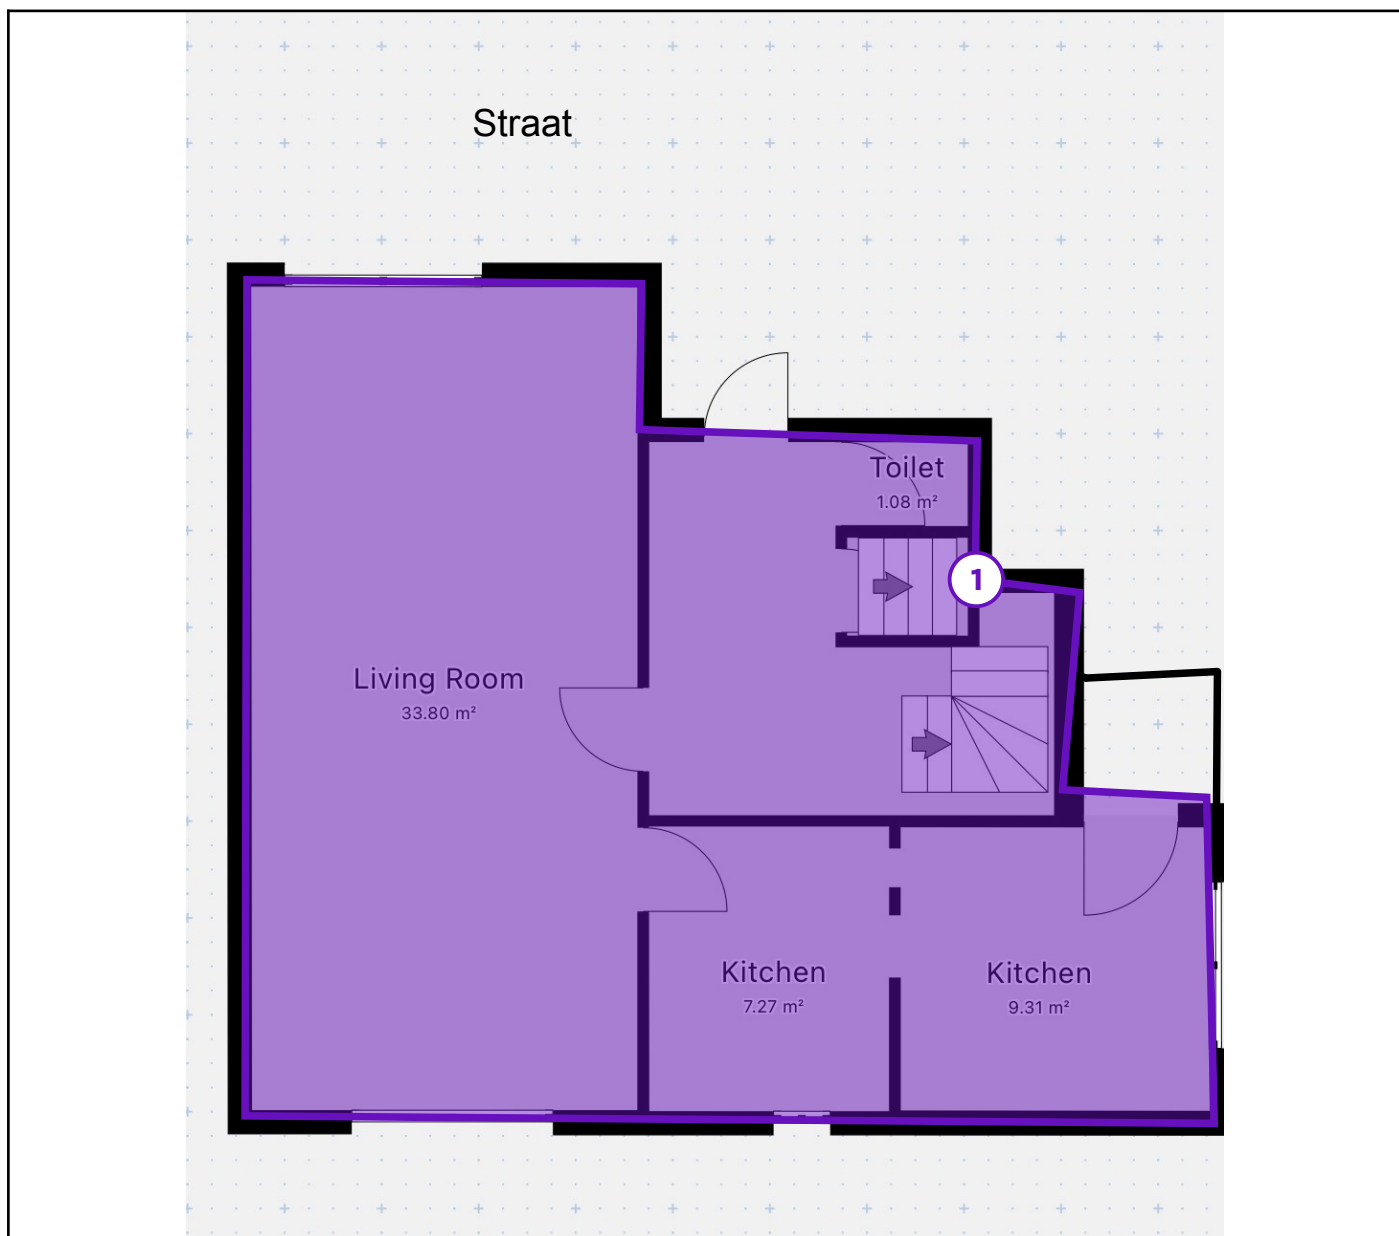
Plan 1.9: Gelijkvloers kopie

Beschrijving	Type	Actie
1. Valse plafonds	Advies	-

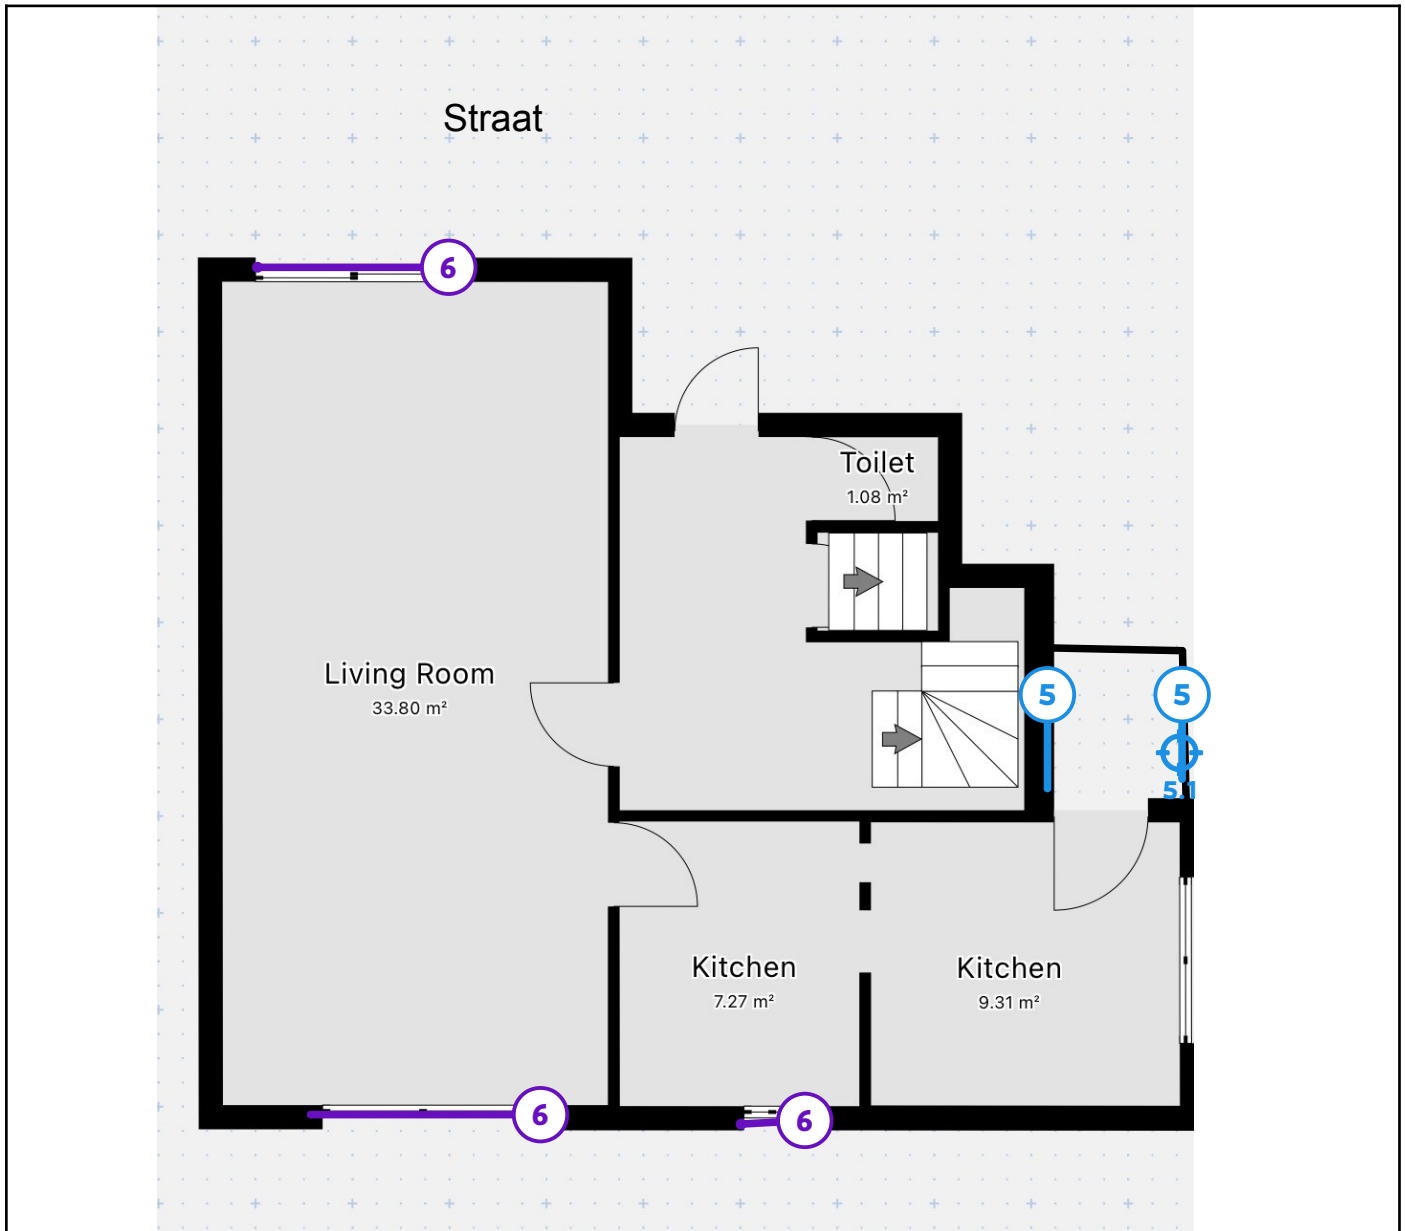
Plan 1.10: Gelijkvloers kopie

Beschrijving	Type	Actie
5. Stopverf (staalname)	Geen asbest	-
5.1 Code: 2	Puntmonster	-
6. Kit niet verdacht (visueel vastgesteld)	Overige ruimte of materiaal	-
