Asbestinventarisatetest

Tronkstraat 3, 3600 Genk

Attestnummer : 20260422-000195.000

Niet-asbestveilig

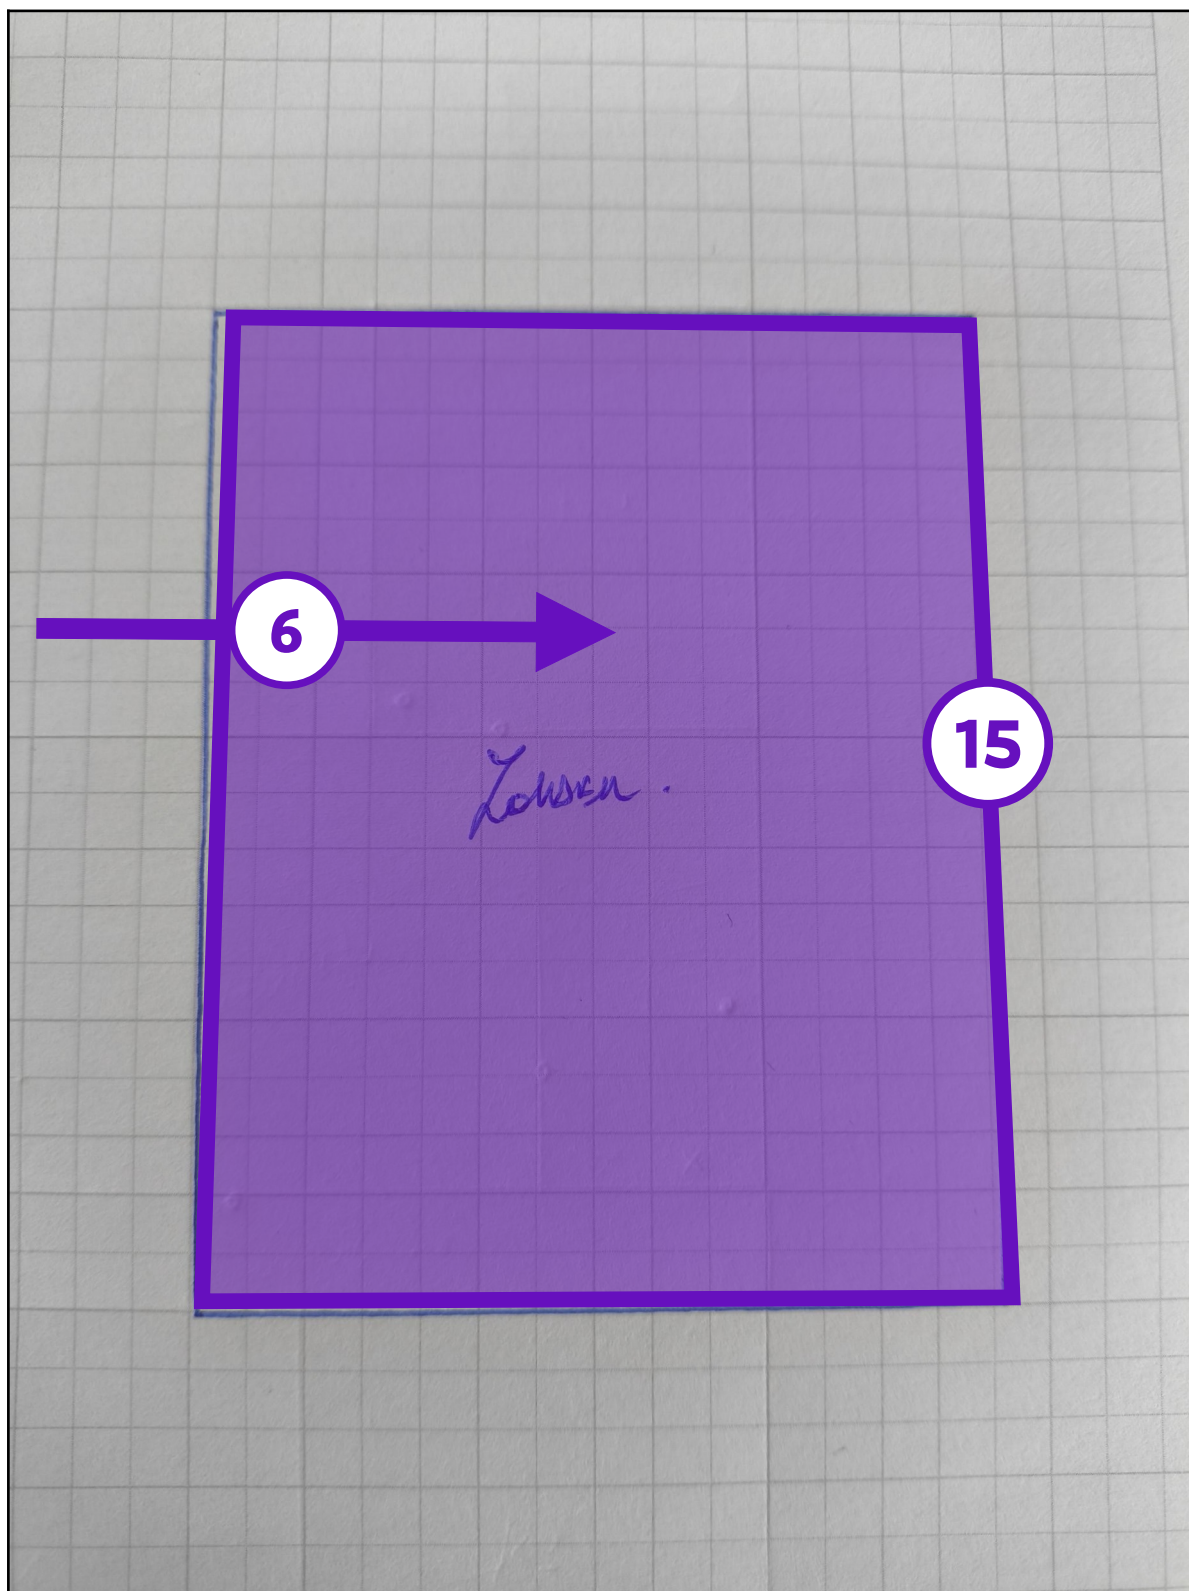
Plan 1.5: plan zolder

6. Schouw op het dak (beperkingsfiche)	Beperking	-
15. Dakbedekking niet verdacht bestaande uit pannen.	Overige ruimte of materiaal	-

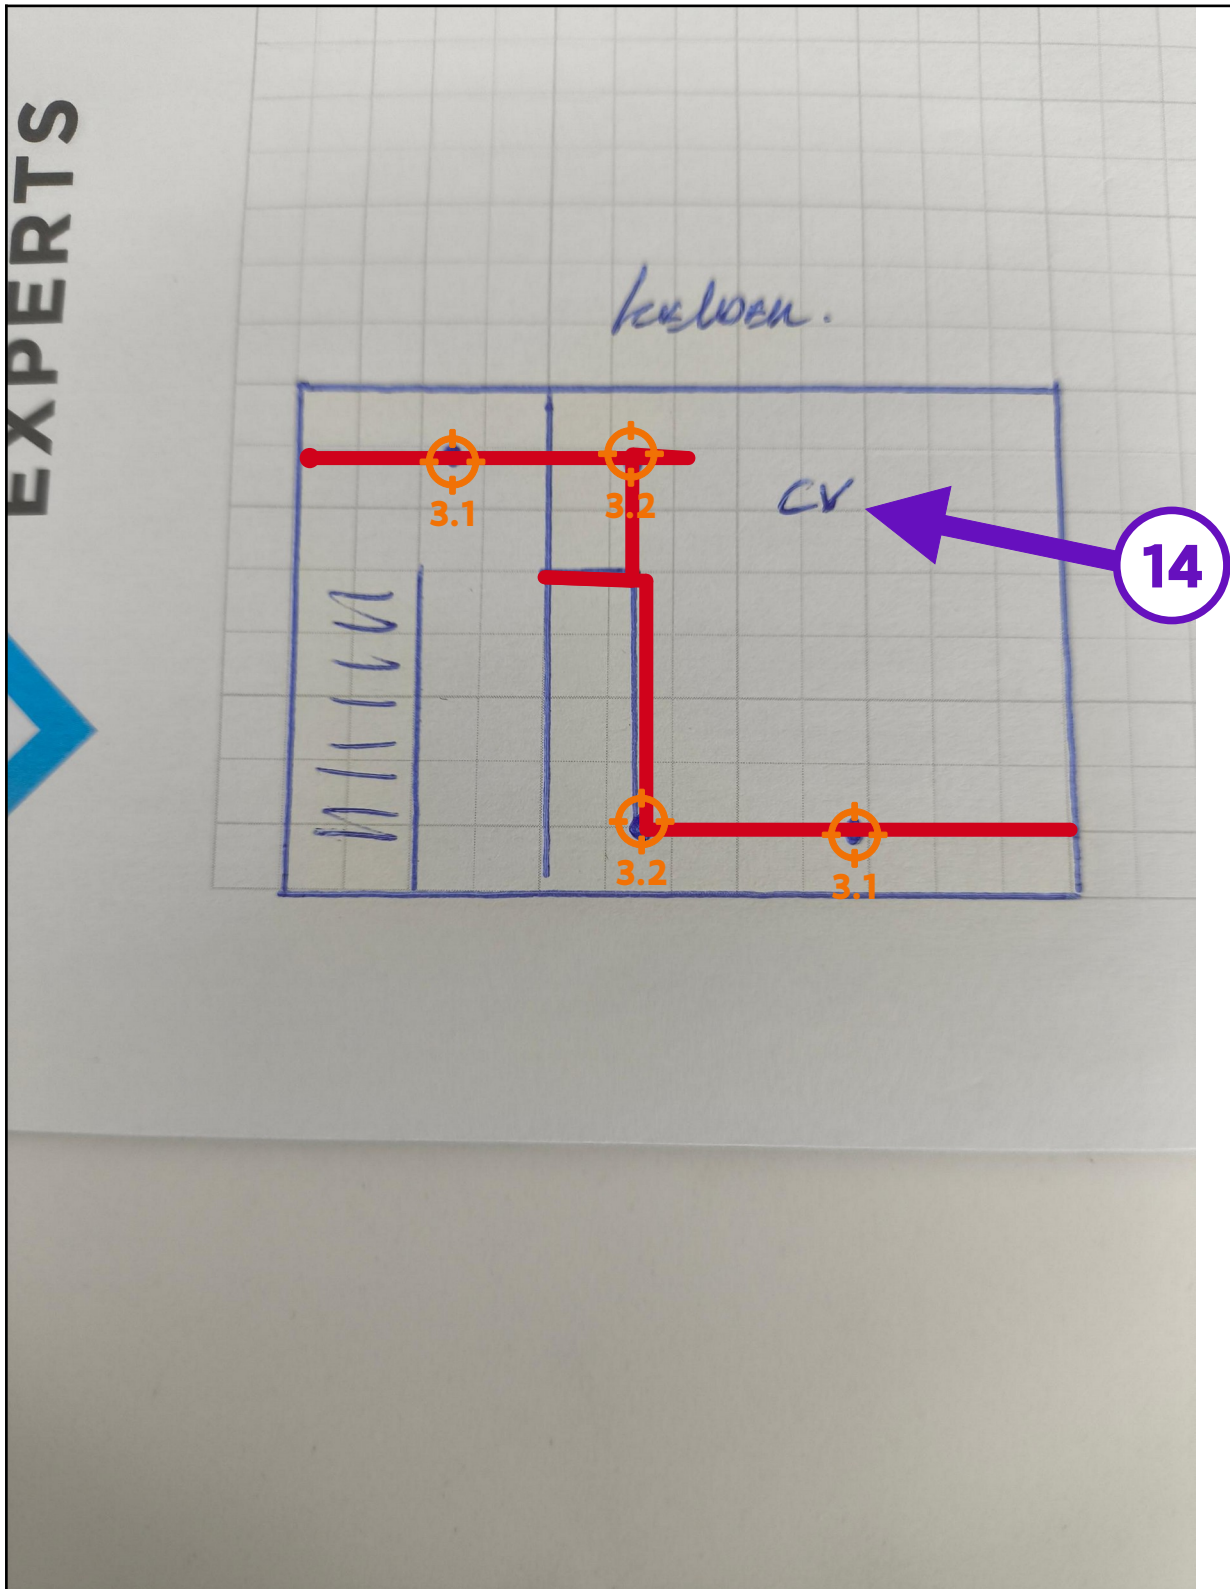
Plan 1.6: plan kelder

3. Leidingisolatie: verdacht bocht/recht (staalname)	Asbestmateriaal	Verwijderen
3.1 Code: S6	Mengmonster	-
3.2 Code: S7	Mengmonster	-
14. CV Ketel/boiler ACV bwj 2010	Overige ruimte of materiaal	-

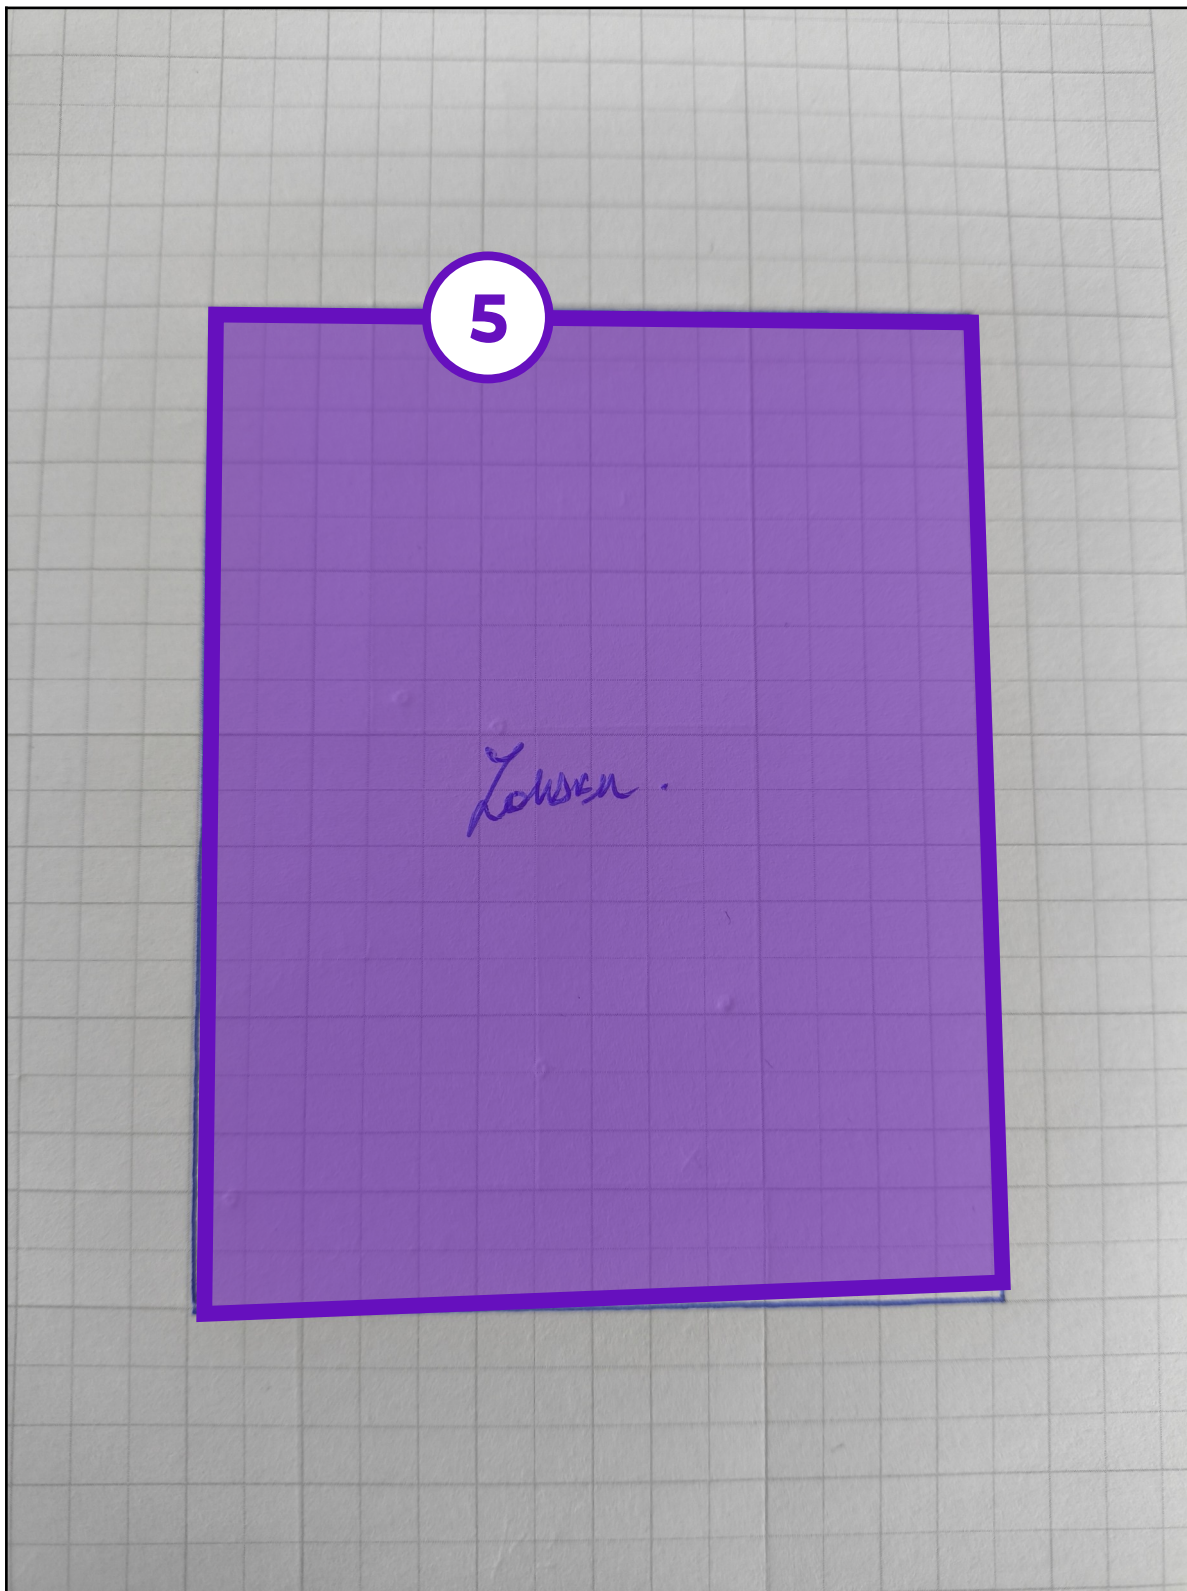
Plan 1.12: plan verdiep 1

5. zolder ruimte	Beperking	-
------------------	-----------	---

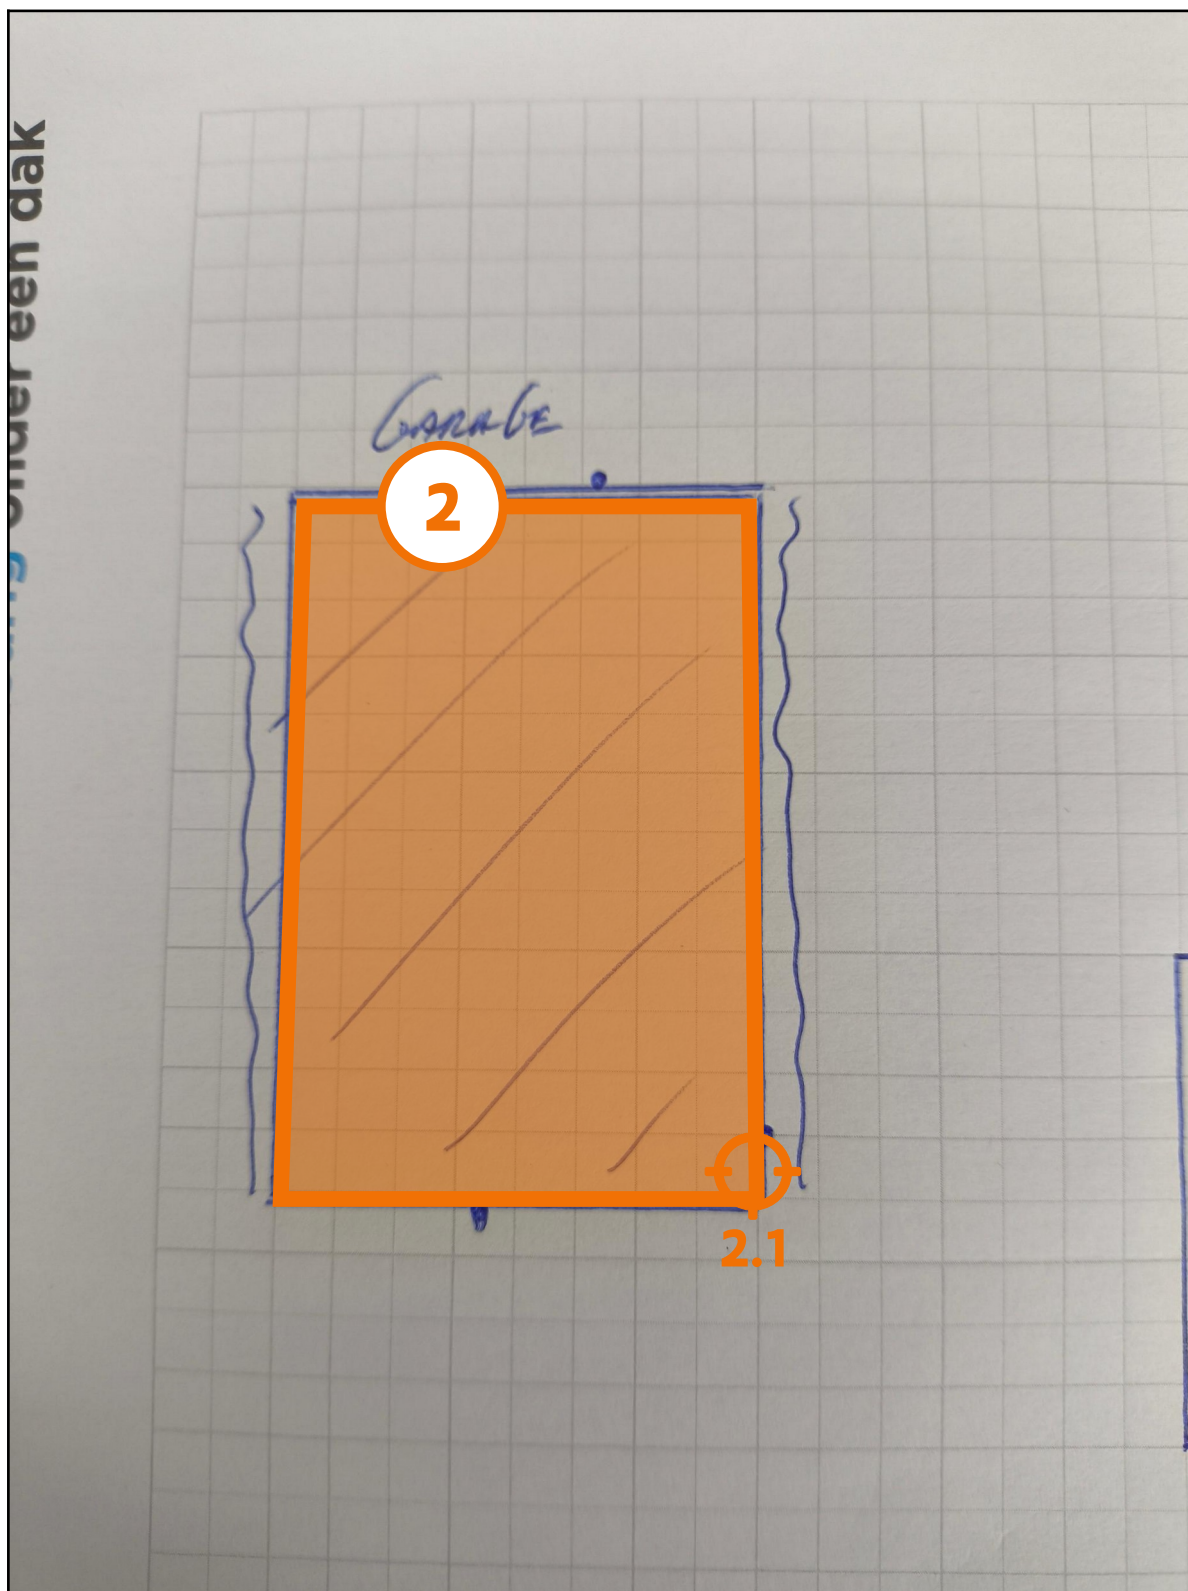
Plan 2.1: plan garage

2. Golfplaten (met staalname)	Asbestmateriaal	Verwijderen
2.1 Code: S1	Puntmonster	-

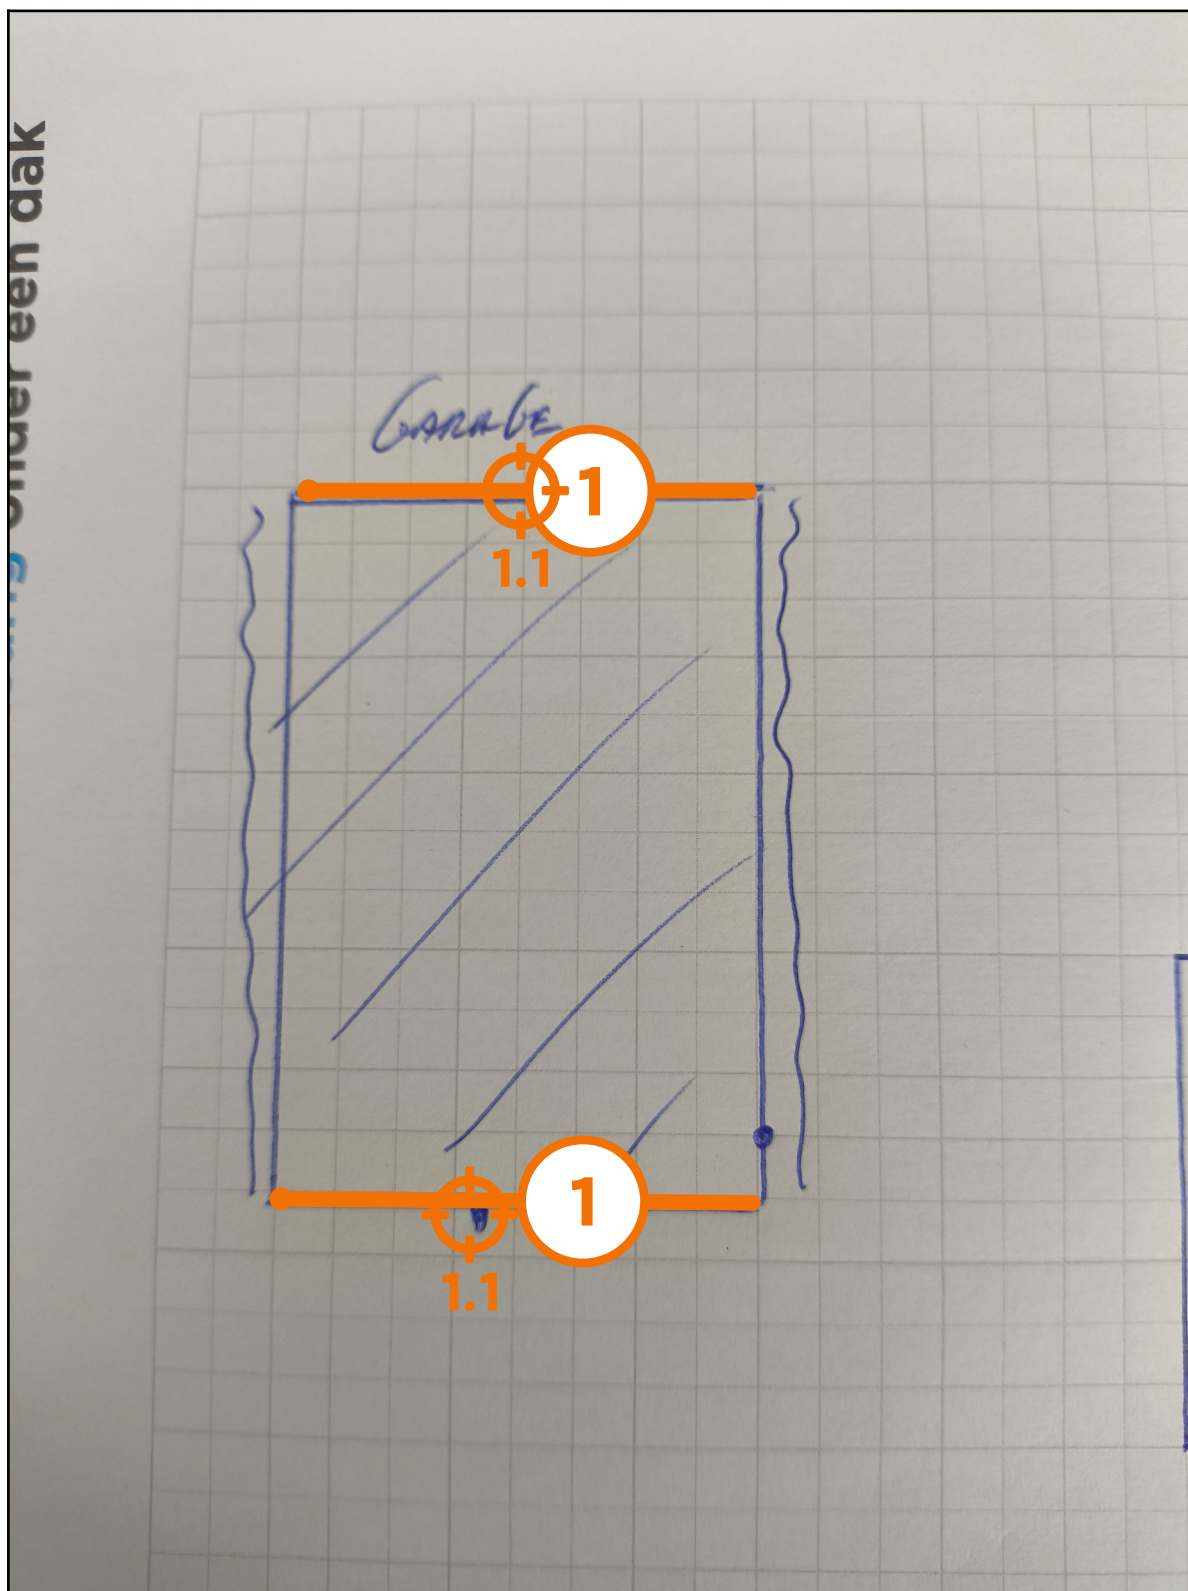
Plan 2.2: plan garage

1. Menuiserieplaten (met staalname)	Asbestmateriaal	Verwijderen
1.1 Code: S2	Mengmonster	-

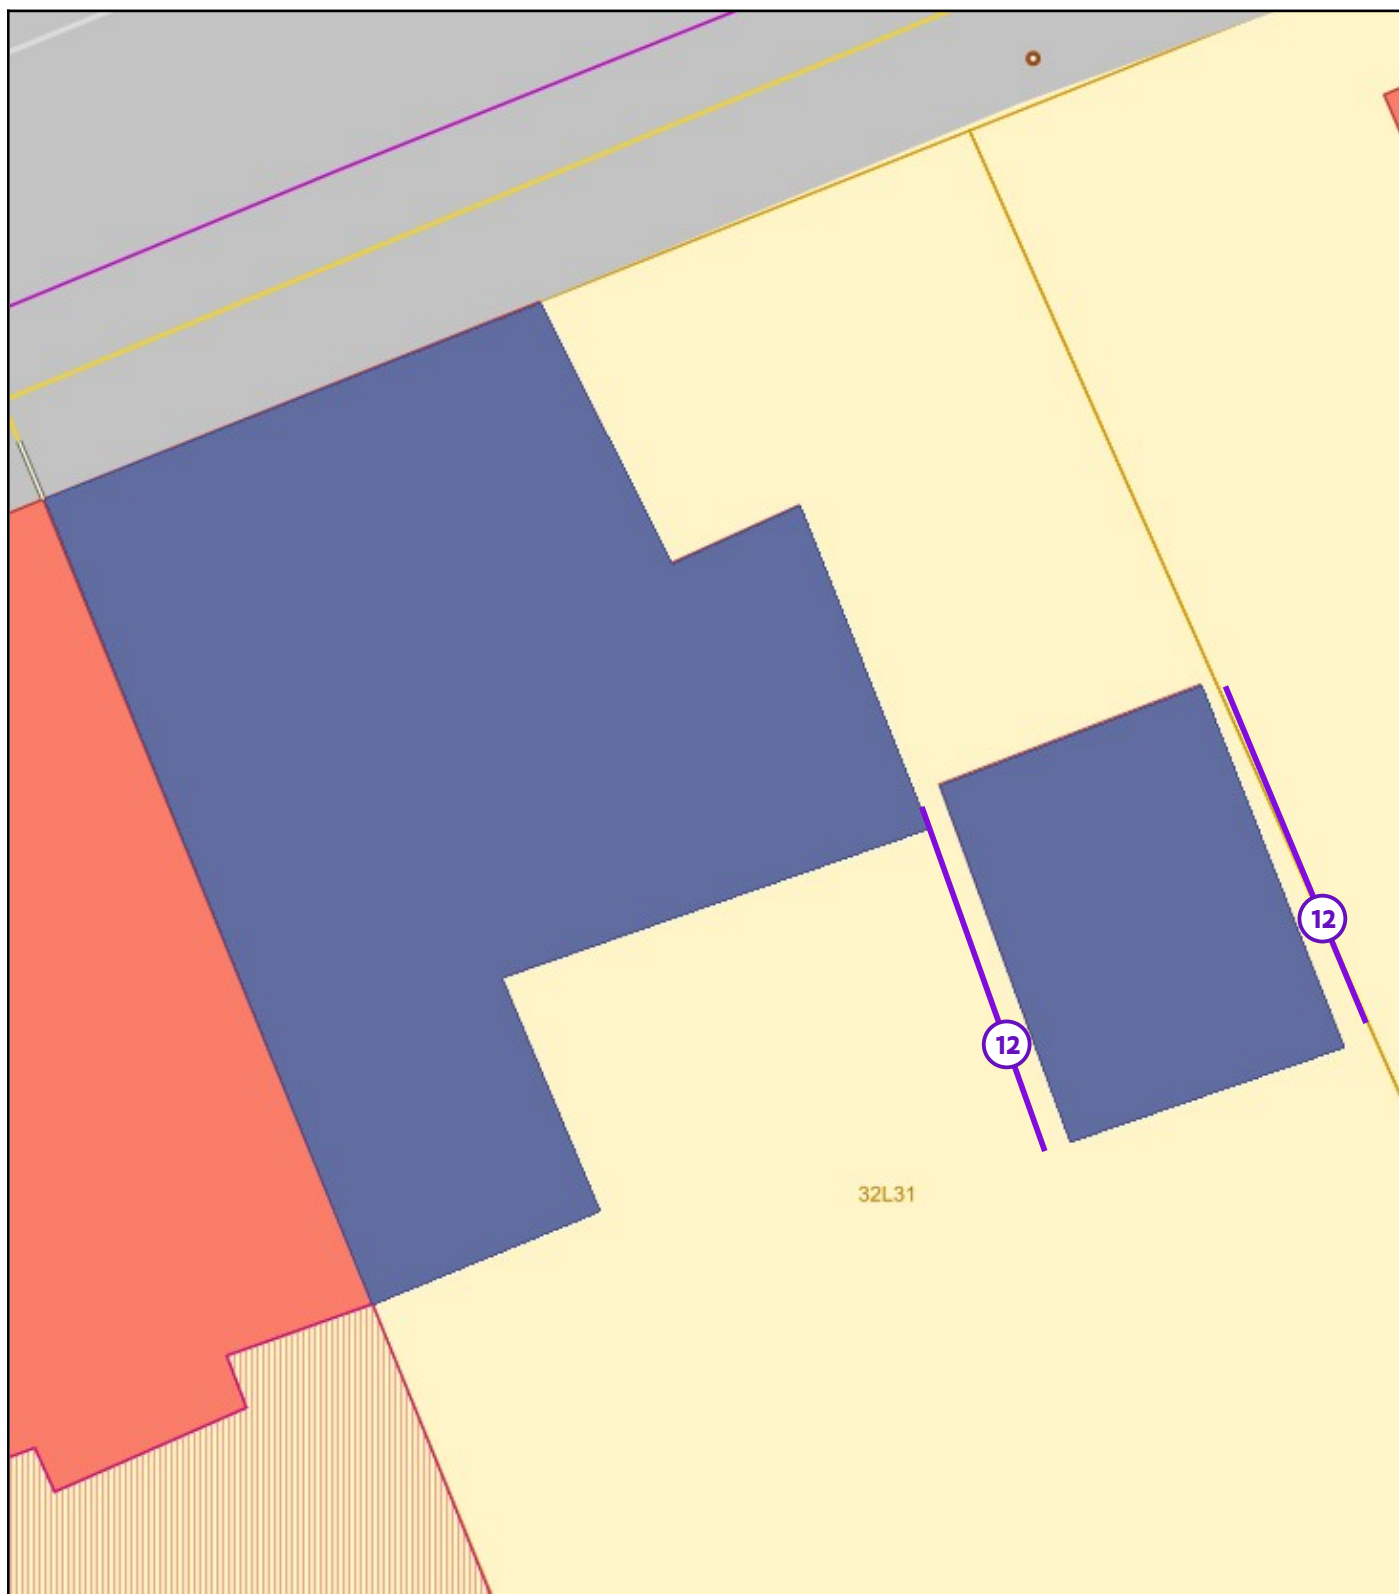
Plan 3.1: Afdruiptzones/afvloeizones

12. Afdruipzone asbest	Afdruipzone/afvloeizone	-
------------------------	-------------------------	---

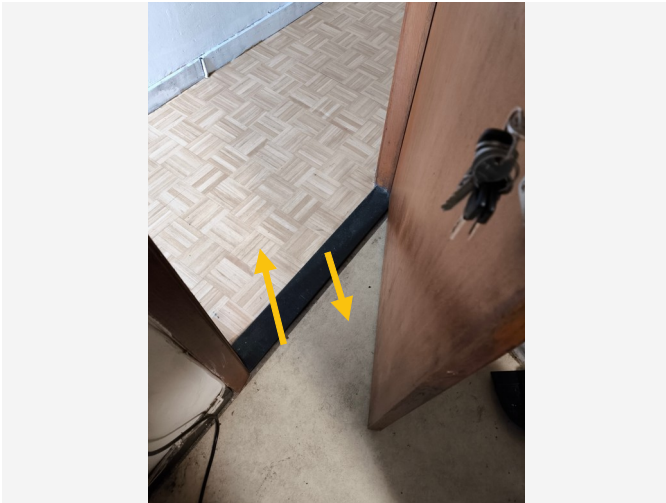
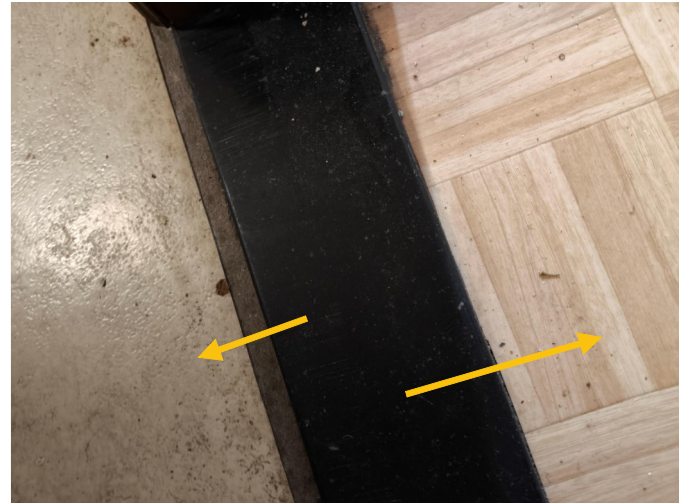
Informatie over een niet-asbestverdacht materiaal

Basis voor advies	De asbestdeskundige beoordeelt het materiaal als niet-asbestverdacht.
-------------------	---

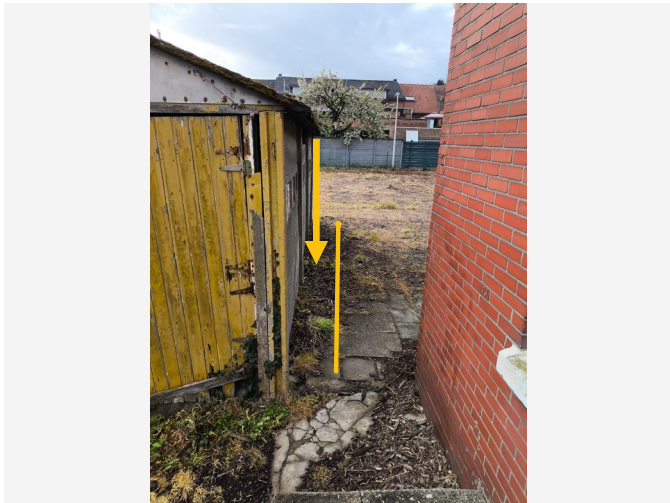
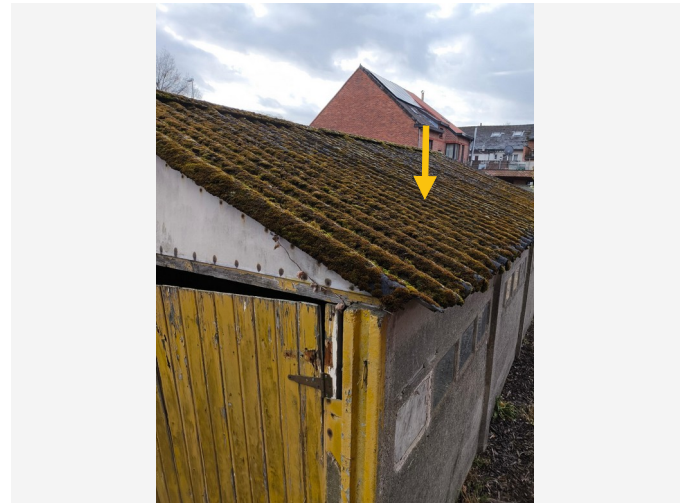
Afdruipzone/afvloeizone

Bron
