Asbestinventarisatetest

Edward Pynaertkaai 62, 9050 Gent

Attestnummer : 20260519-000422.000

Uitgegeven op : 19.05.2026

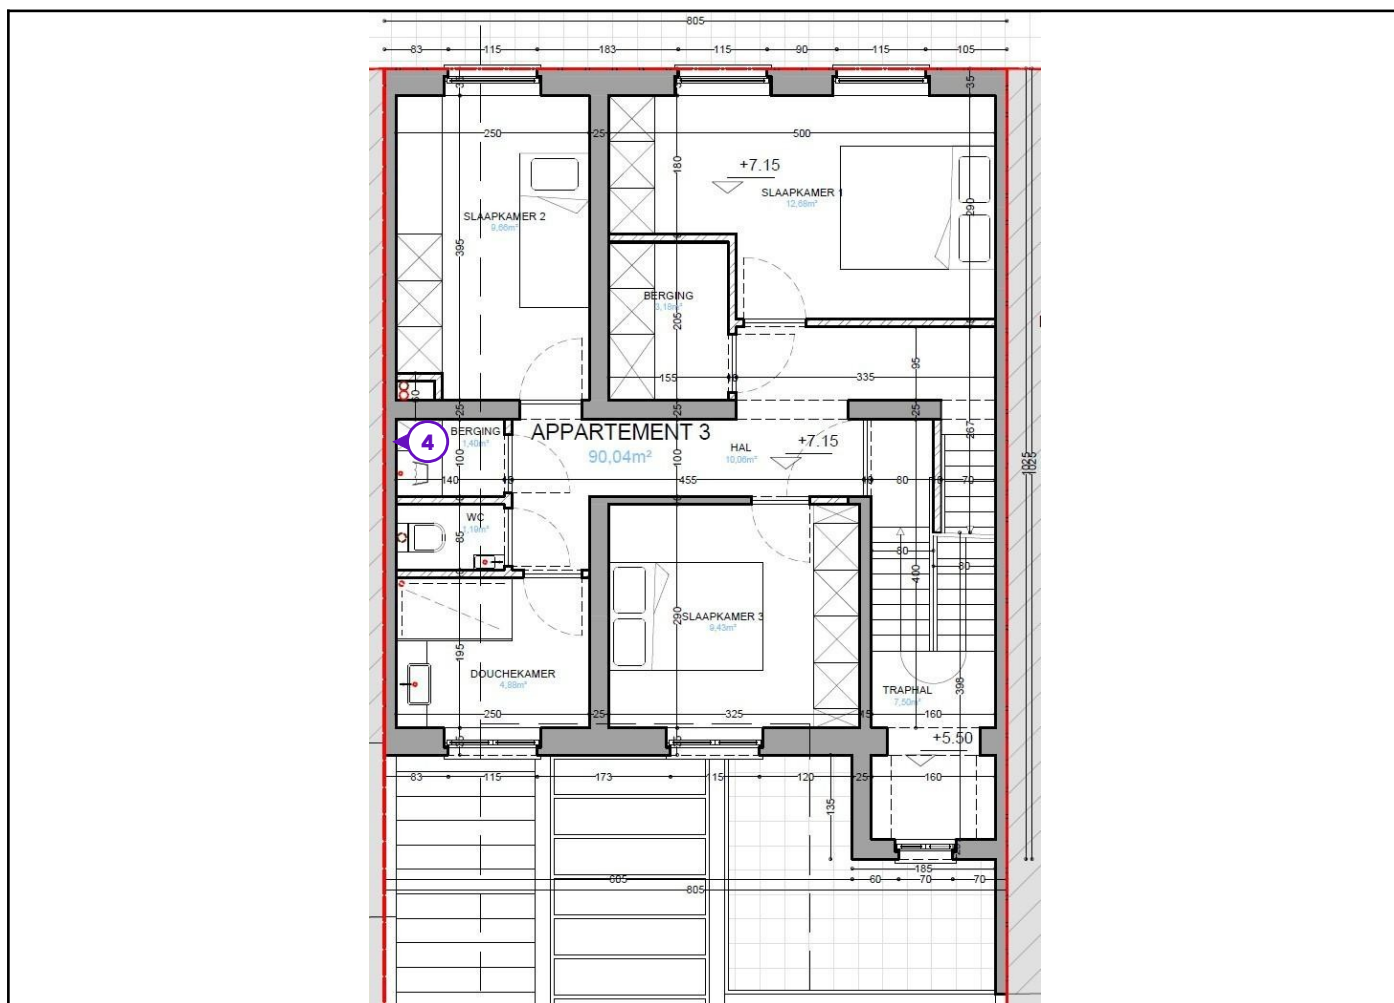
Plan 1.3: Plan 2e verdieping

| Beschrijving | Type | Actie |
|---|---|---|
| 4. Gaswandketel | Overige ruimte of materiaal | - |
