# Asbestinventarisatetest

Grensstraat 67F, 9000 Gent

Attestnummer : 20250225-000498.000

Uitgegeven op : 25.02.2025

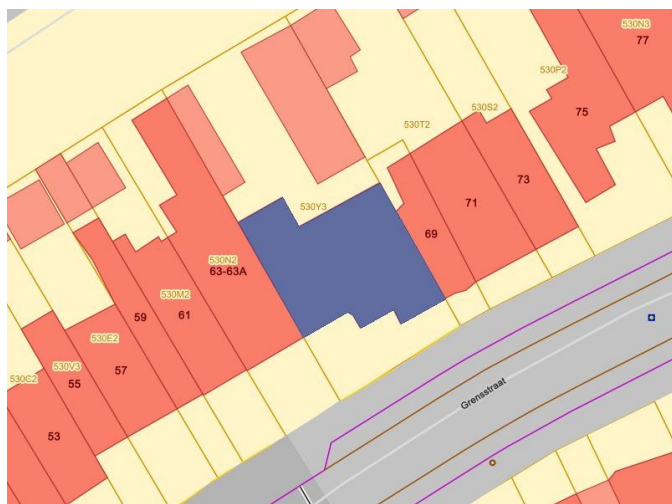
# Zone 1: Appartement

Tijdens de inspectie vastgesteld:

- 0 Asbestmaterialen
- 0 Beperkingen
- 0 Uitsluitingen
- 0 Roerende goederen
- 0 Puin, steenslag, (water)bodem
- 1 Advies
- 2 Geen asbest
