# Asbestinventarisatetest

Potaardeberg 22, 9820 Merelbeke-Melle

Attestnummer : 20260620-000132.000

**Asbestveilig** (maar niet asbestvrij)

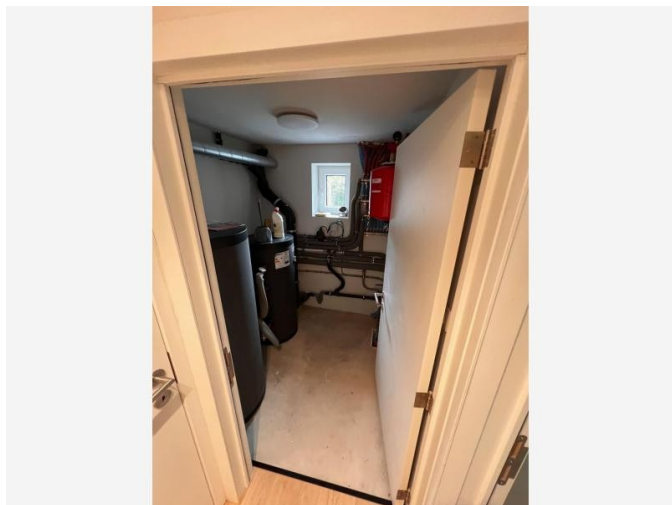
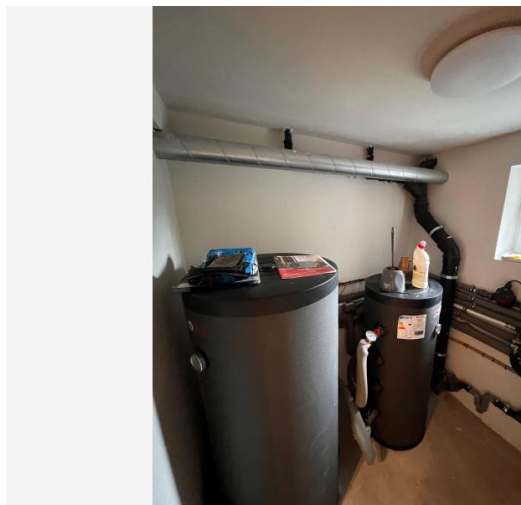
### Fiche 12: CV-brander (niet aanwezig, warmtepomp)

| Beschrijving | Notitie | Terug te vinden op plannen |
|---|---|---|
| Fiche 12: CV-brander (niet aanwezig, warmtepomp) | - | - |
