# Asbestinventarisatattest

Naamsevest 34, 3000 Leuven

Attestnummer : 20261012-000152.000

Uitgegeven op : 12.10.2026

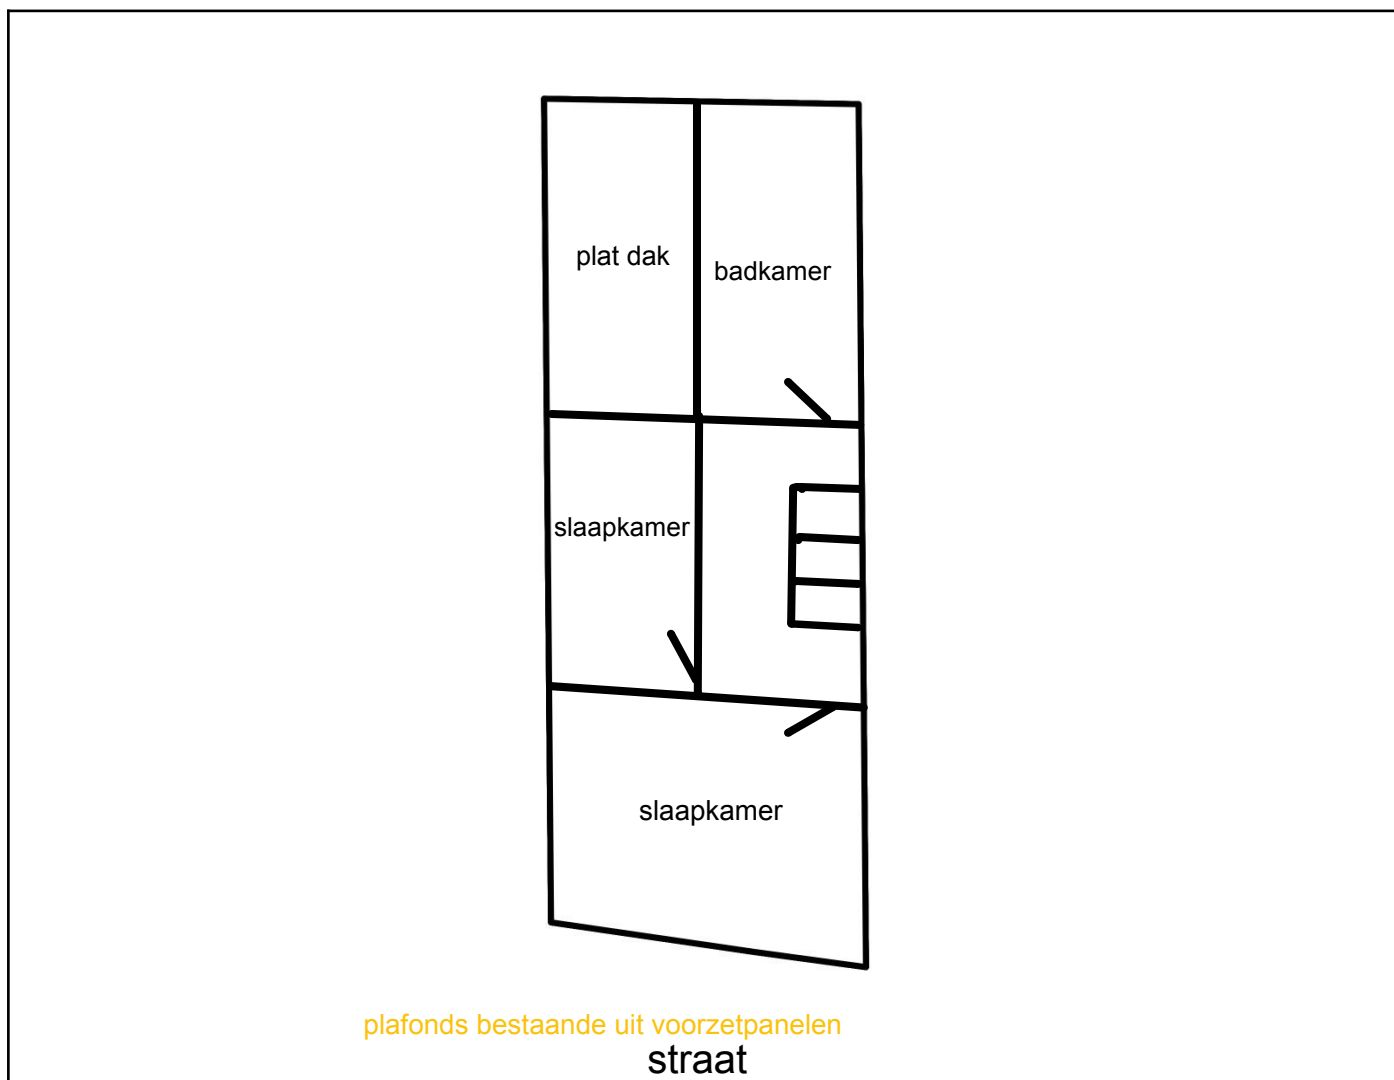
## Plan 1.6: Niv +1 plafonds

| Beschrijving | Type | Actie |
|---|---|---|
| 3. Plafonds bestaande uit voorzetpanelen | Advies | - |

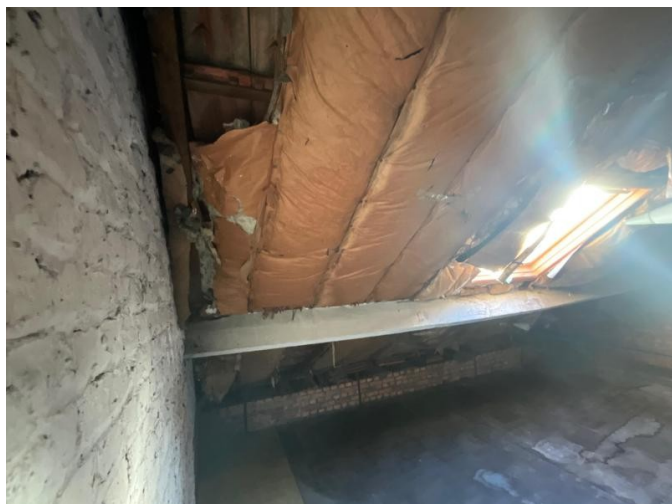
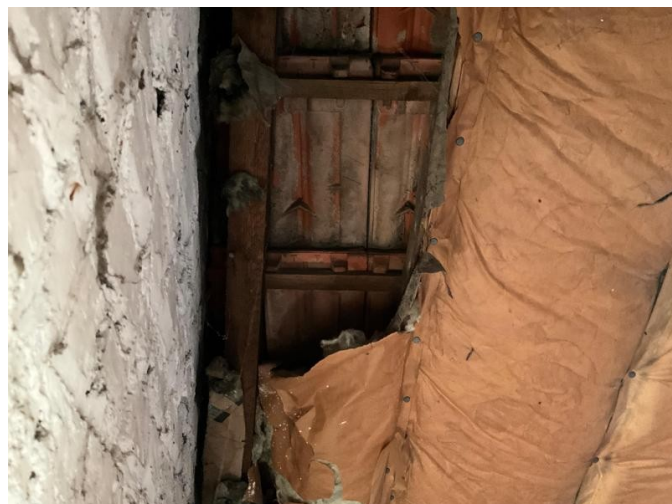
### Fiche 12: Onderdak (niet aanwezig)

| Beschrijving | Notitie | Terug te vinden op plannen |
|---|---|---|
| Fiche 12: Onderdak (niet aanwezig) | Er is geen te onderzoeken onderdak aanwezig op de inspectielocatie. | - |
