Asbestinventarisatetest

Watermolenstraat 12, 3018 Leuven

Attestnummer : 20260515-000178.000

Uitgegeven op : 15.05.2026

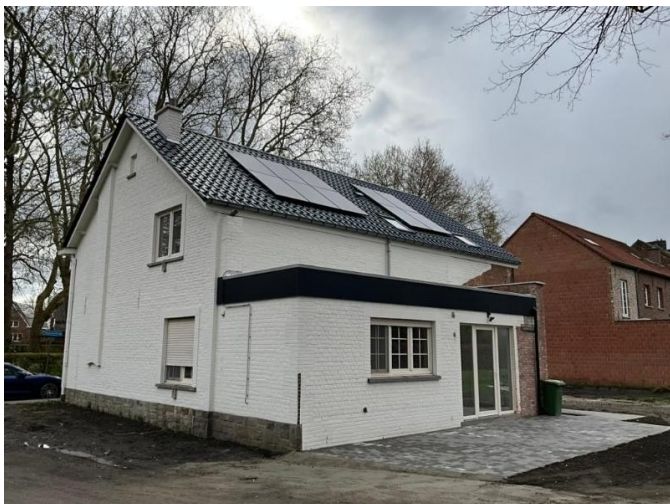
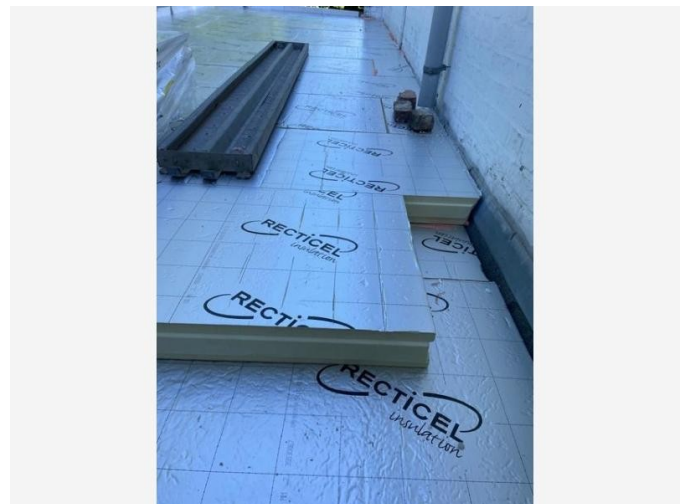
Beschrijving	Notitie	Terug te vinden op plannen
Fiche 6: Plat dak (niet verdacht)	Het plat dak is vernieuwd in 2025.	Plan 1.8: Hoofdgebouw - woning + loods plan
Fiche 7: Recente stookketel (bj>2001)	-	-
Fiche 8: Leidingisolatie (niet verdacht)	Leidingisolatie betreft een zachte mousse en is niet verdacht.	-
Fiche 9: Dakbedekking (niet verdacht)	Dakbedekking betreft dakpannen en is niet verdacht.	Plan 1.8: Hoofdgebouw - woning + loods plan
Fiche 10: Onderdak (niet verdacht)	Het volledige dak is vernieuwd in 2025. Dit attest betreft een update van het vorige asbestattest (20241013-000040.000) waarbij er geen onderdak aanwezig was.	-
Fiche 11: Kit ramen (niet verdacht)	Schrijnwerk aan woning is afgedicht met siliconen. Deze zijn niet asbestverdacht.	-
