Asbestinventarisatetest

Prosper Pouletlaan 5, 3000 Leuven
Gemeenschappelijke delen

Attestnummer : 20240621-000325.000

Uitgegeven op : 21.06.2024

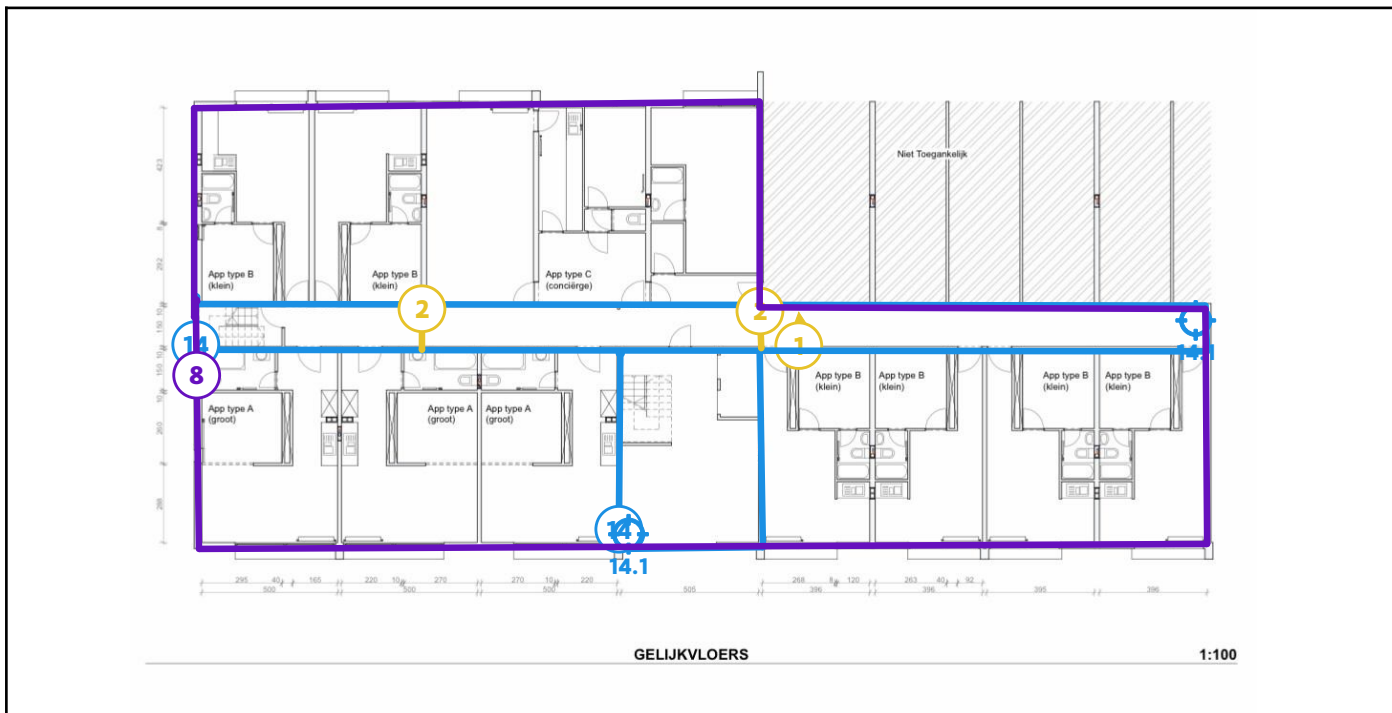
Plan 1.1: Hoofgebouw plan V-0

Beschrijving	Type	Actie
1. Bakeliet toepassingen GD	Asbestmateriaal	Zorgvuldig beheren
2. Massal dorpel (wit)	Asbestmateriaal	Zorgvuldig beheren
8. Geen pleisterwerk muren	Advies	-
14. Pleisterwerk plafond V-0	Geen asbest	-
14.1 Code: MM-01	Mengmonster	-

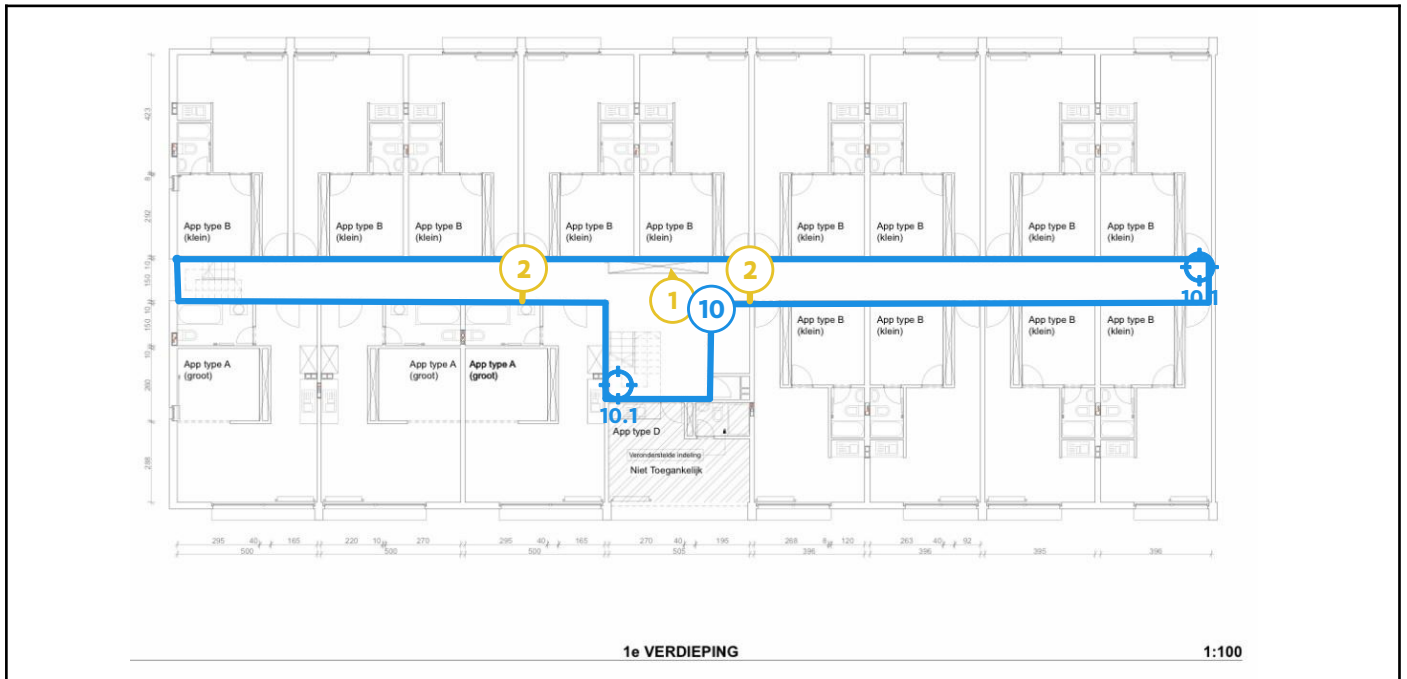
Plan 1.2: Hoofdgebouw plan V+1

Beschrijving	Type	Actie
1. Bakeliet toepassingen GD	Asbestmateriaal	Zorgvuldig beheren
2. Massal dorpel (wit)	Asbestmateriaal	Zorgvuldig beheren
10. Pleisterwerk plafond V+1	Geen asbest	-
10.1 Code: MM-02	Mengmonster	-

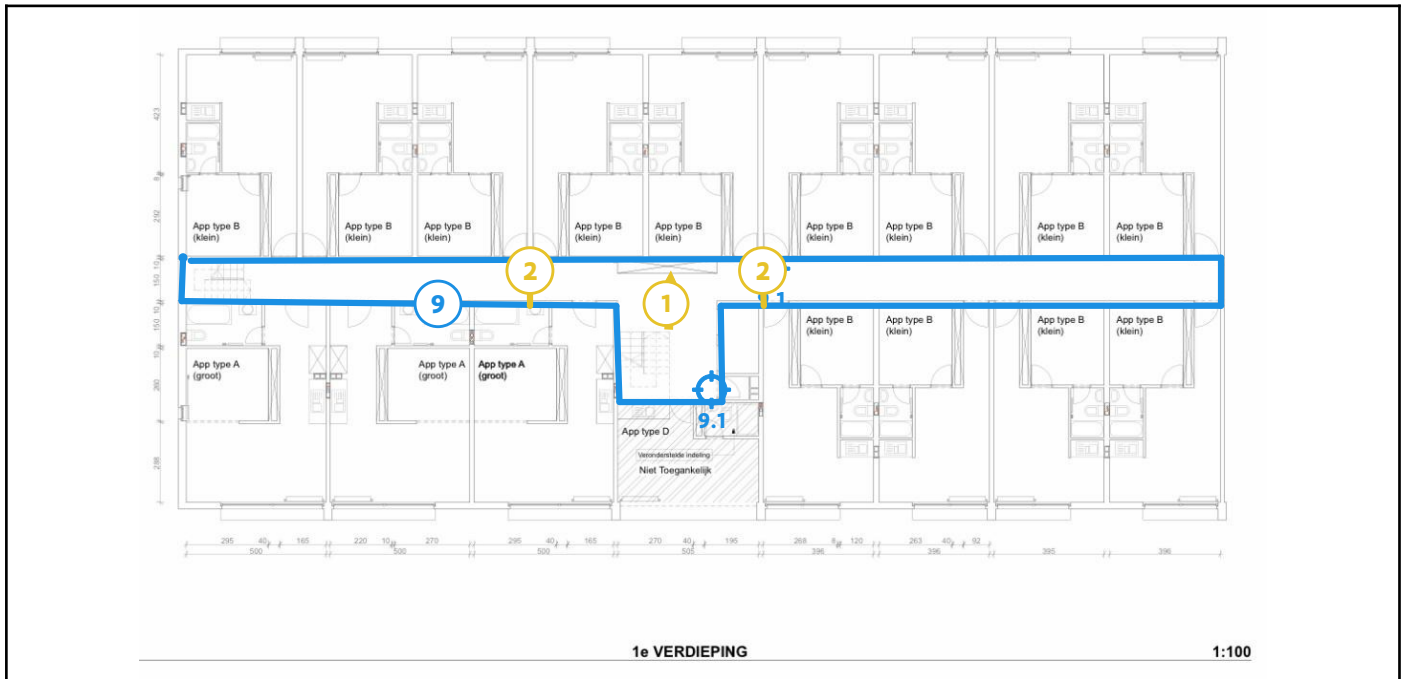
Plan 1.3: Hoofgebouw plan V+2

Beschrijving	Type	Actie
1. Bakeliet toepassingen GD	Asbestmateriaal	Zorgvuldig beheren
2. Massal dorpel (wit)	Asbestmateriaal	Zorgvuldig beheren
9. Pleisterwerk plafond V+2	Geen asbest	-
9.1 Code: MM-04	Mengmonster	-

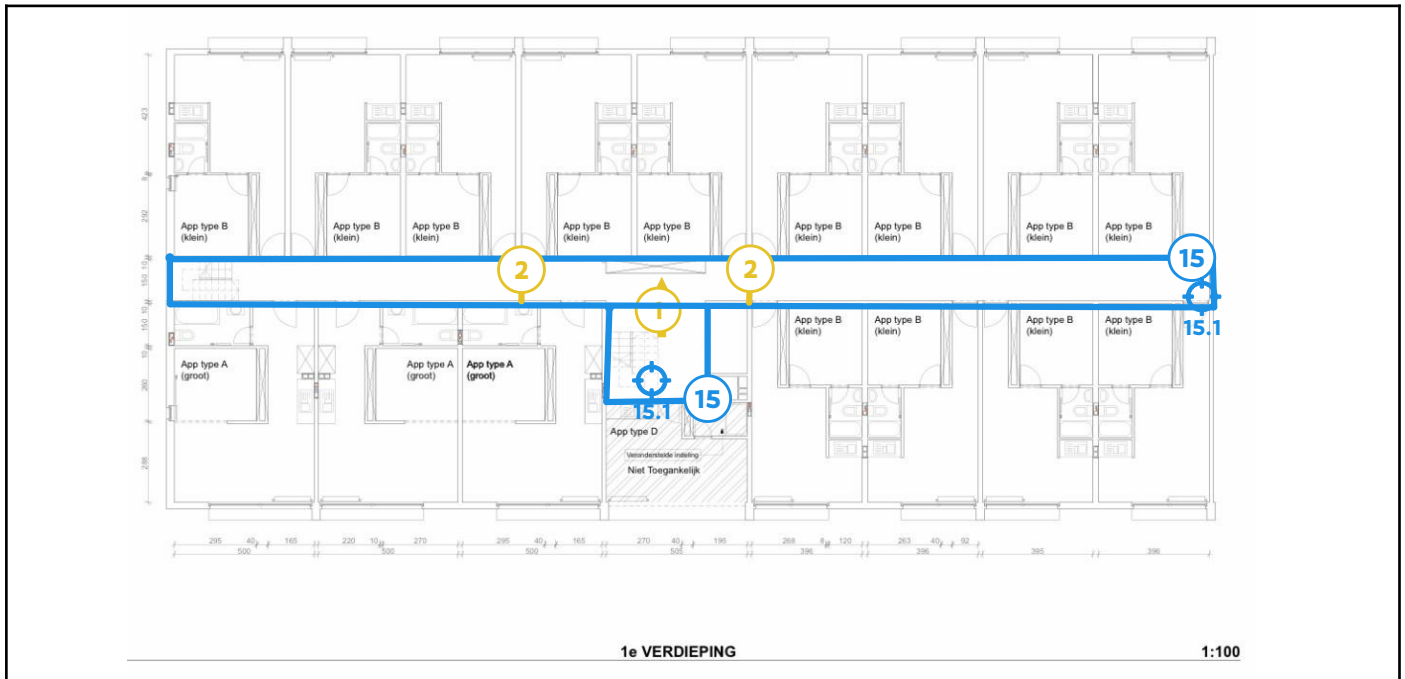
Plan 1.4: Hoofdgebouw plan V+3

Beschrijving	Type	Actie
1. Bakeliet toepassingen GD	Asbestmateriaal	Zorgvuldig beheren
2. Massal dorpel (wit)	Asbestmateriaal	Zorgvuldig beheren
15. Pleisterwerk plafond V+3	Geen asbest	-
15.1 Code: MM-05	Mengmonster	-

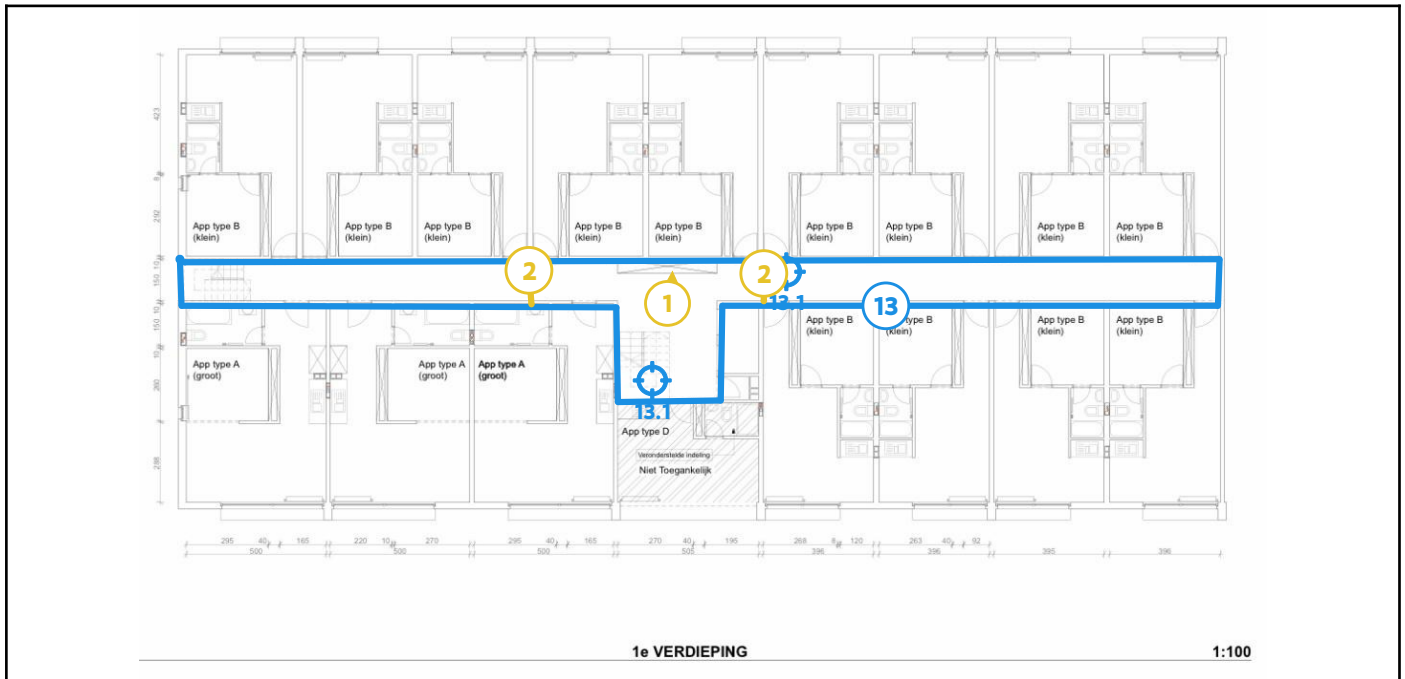
Plan 1.5: Hoofdgebouw plan V+4

Beschrijving	Type	Actie
1. Bakeliet toepassingen GD	Asbestmateriaal	Zorgvuldig beheren
2. Massal dorpel (wit)	Asbestmateriaal	Zorgvuldig beheren
13. Pleisterwerk plafond V+4	Geen asbest	-
13.1 Code: MM-06	Mengmonster	-

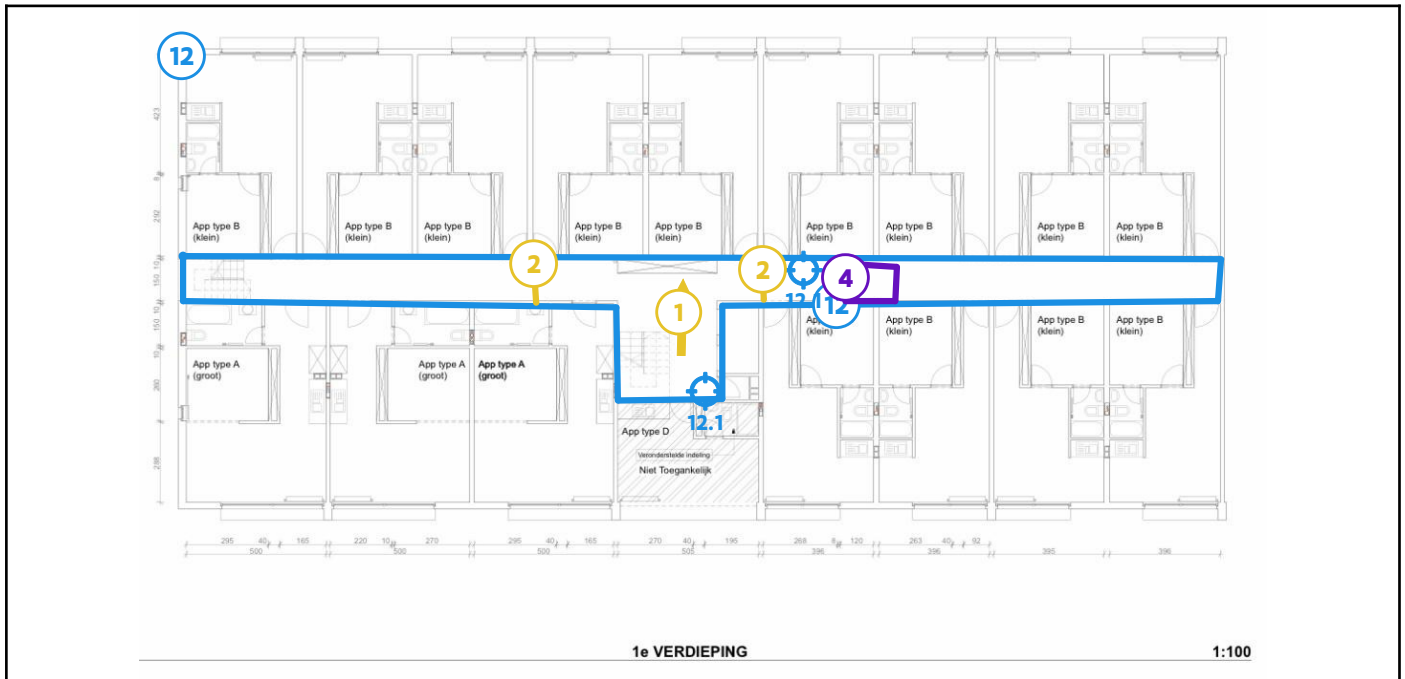
Plan 1.6: Hoofdgebouw plan V+5

Beschrijving	Type	Actie
1. Bakeliet toepassingen GD	Asbestmateriaal	Zorgvuldig beheren
2. Massal dorpel (wit)	Asbestmateriaal	Zorgvuldig beheren
4. Luik naar liftkamer	Beperking	-
12. Pleisterwerk plafond V+5	Geen asbest	-
12.1 Code: MM-08	Mengmonster	-

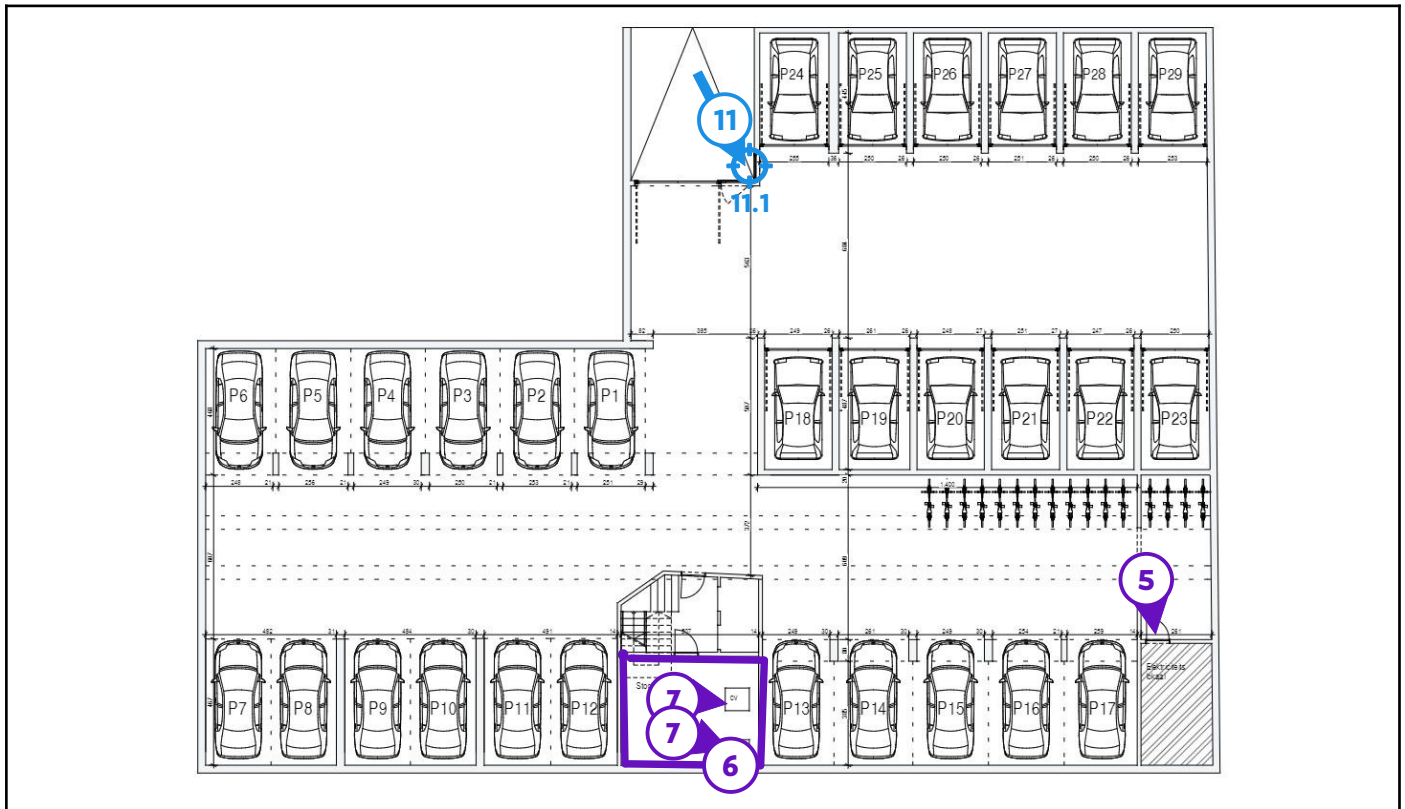
Plan 1.8: Hoofgebouw plan V-1

Beschrijving	Type	Actie
5. Toegang deur	Beperking	-
6. Asbesthoudende buisisolatie verwijderd	Advies	-
7. Oude ketels (pakking)	Advies	-
11. Kit ramen	Geen asbest	-
11.1 Code: MM-07	Puntmonster	-

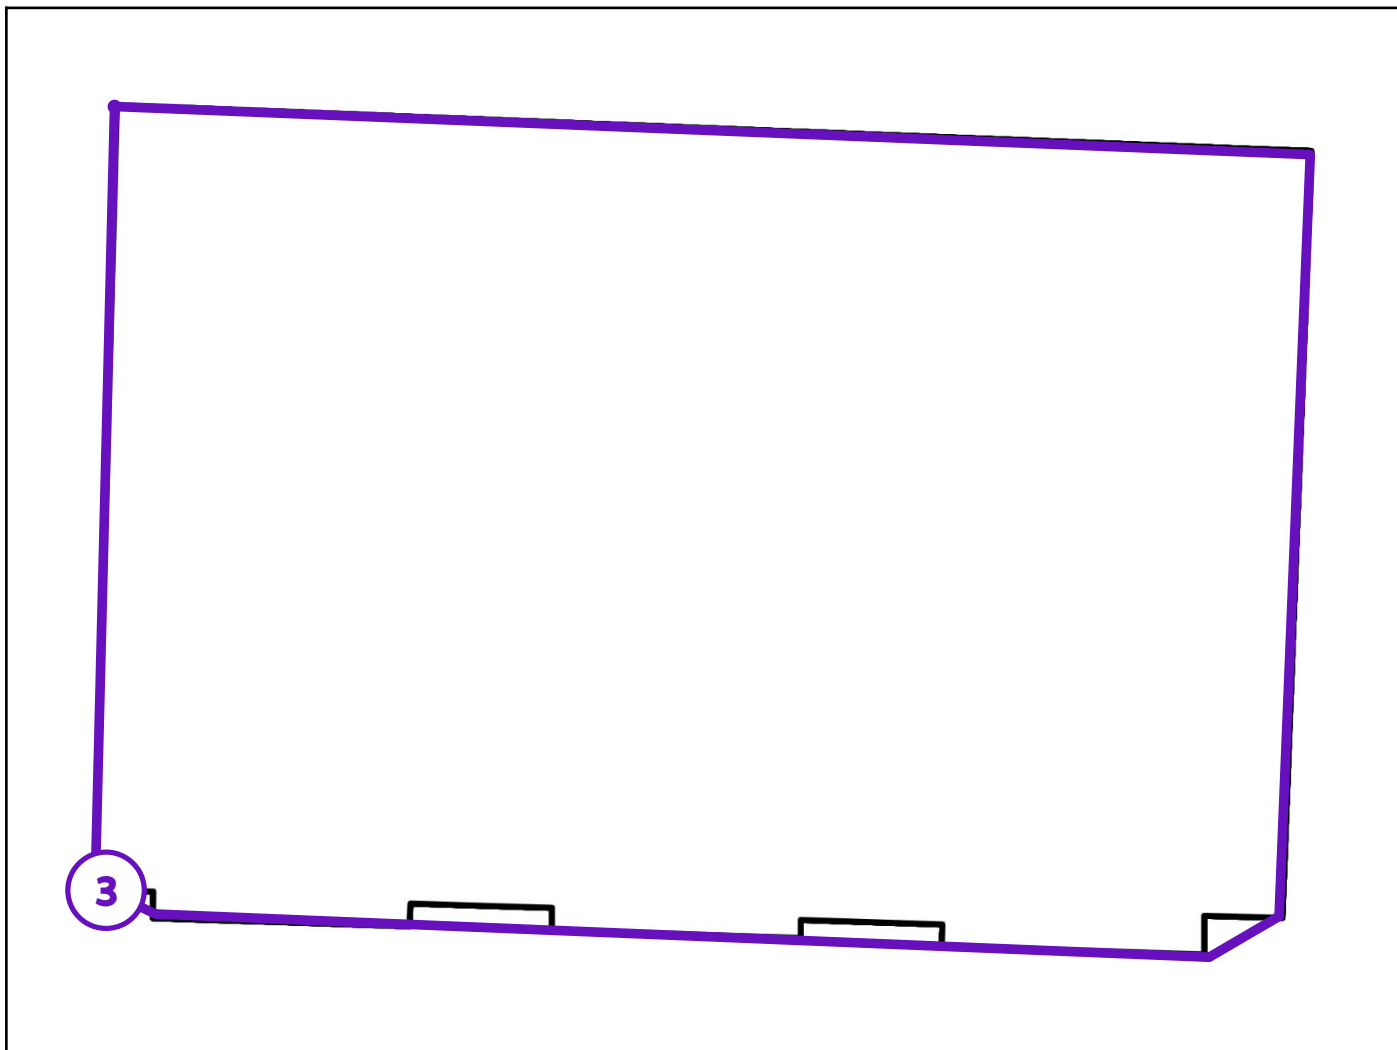
Plan 1.9: Hoofdgebouw plan dak

Beschrijving	Type	Actie
3. Dak hoger dan 3.5M	Beperking	-
