Asbestinventarisatetest

Mussenstraat 31, 3000 Leuven

Attestnummer : 20250226-000189.000

Uitgegeven op : 26.02.2025

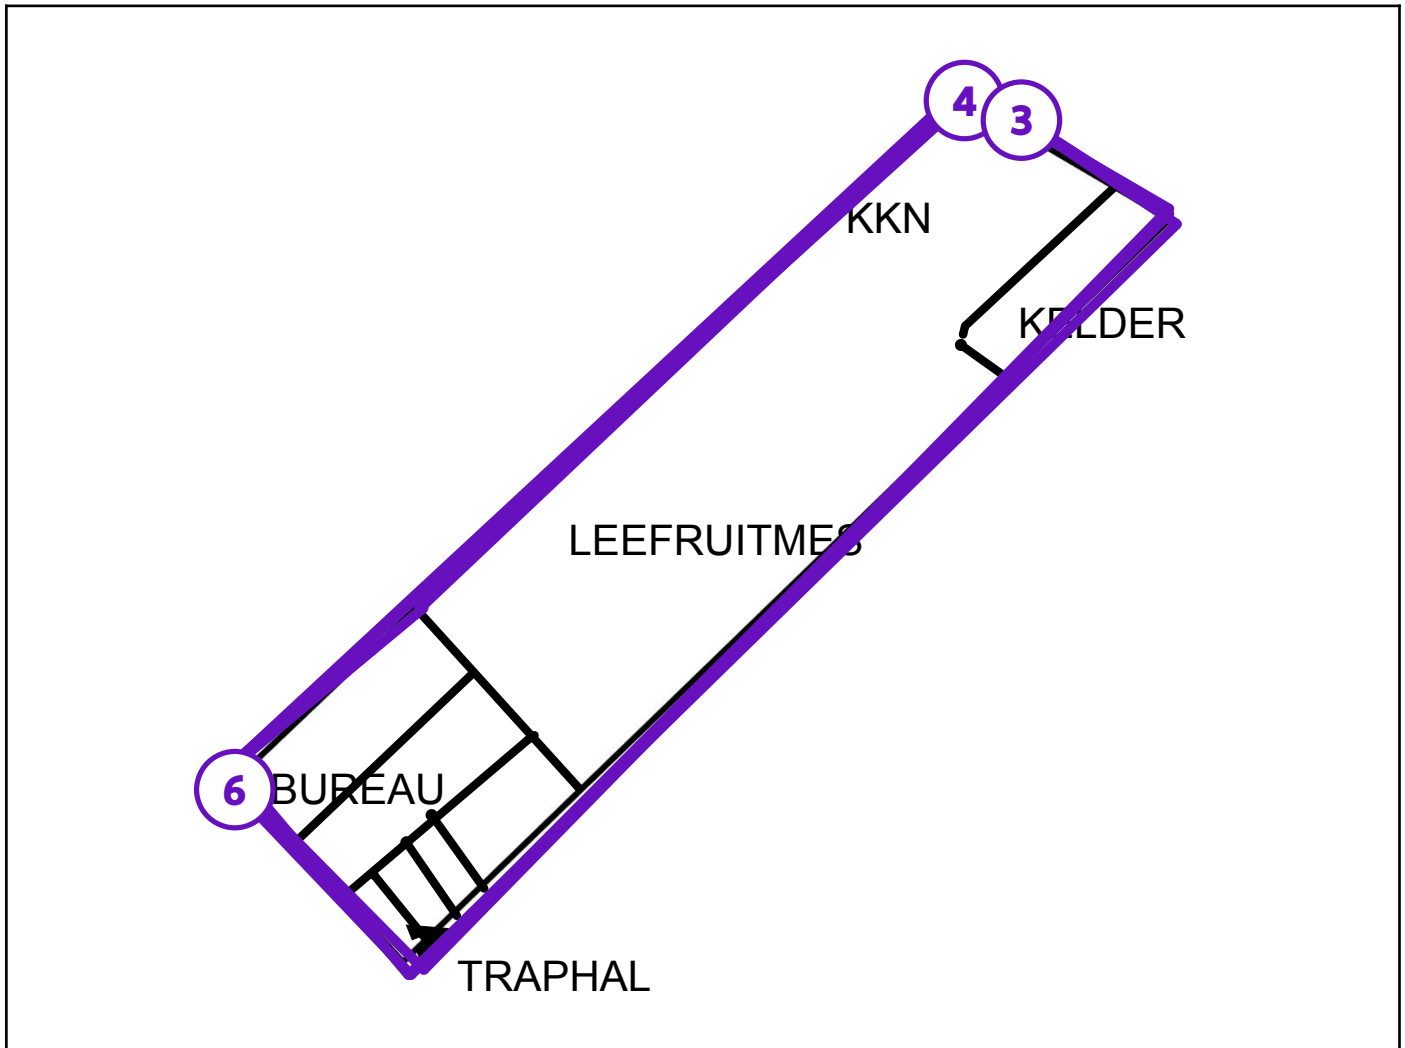
Plan 1.1: Hoofdgebouw plan

Beschrijving	Type	Actie
3. PLAFONDS AFGEWERKT MET VALSE WANDEN	Advies	-
4. VLOEREN VOLLEDIG VERNIEUWD MET PARKET	Advies	-
6. VERSCHILLENDE MUREN AFGEWERKT MET GYPROC WANDEN	Advies	-

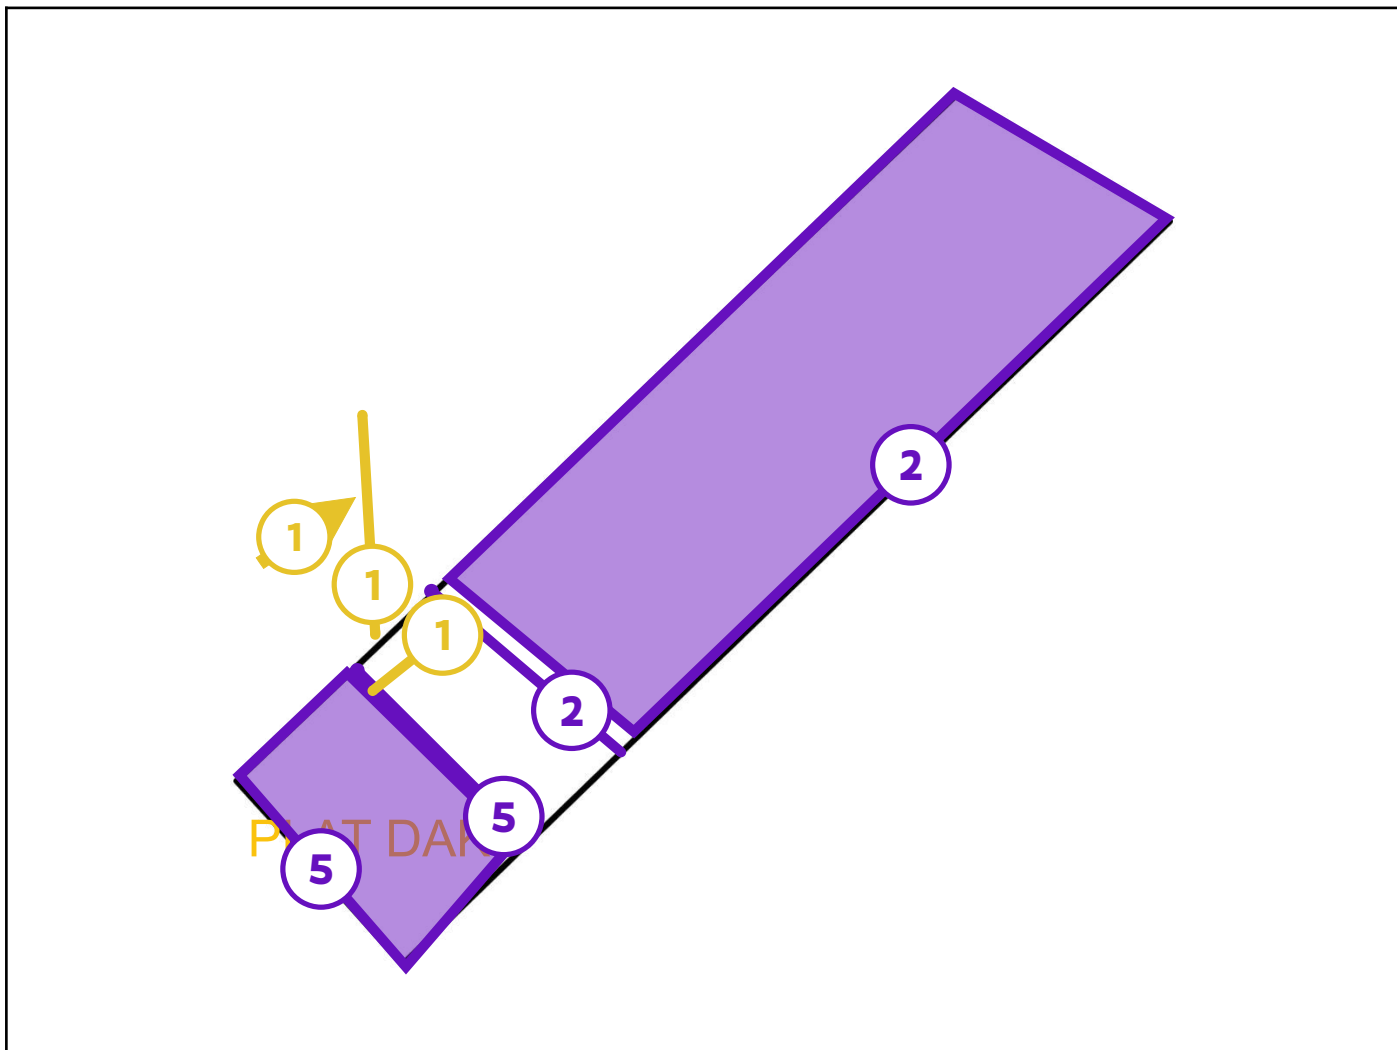
Plan 1.2: Hoofdgebouw plan

Beschrijving	Type	Actie
1. SCHOUW BOVEN OP HET DAK	Asbestmateriaal	Zorgvuldig beheren
2. ONDERDAK KAN NIET ONDERZOCHT WORDEN	Beperking	-
5. PLAT DAK AFGEWERKT MET HOUTEN VLOEREN	Advies	-

De buis kan voorzichtig losgebeiteld worden , extra bevochtigen om stof te voorkomen + dragen van de nodige beschermingsmiddelen (mondmasker ffp3, handschoenen,tyvec) Bij de gemeente/containerpark afsluitzakken halen om dubbel in te pakken en af te voeren naar het containerpark als hechtgebonden asbestafval.
