Asbestinventarisatetest

Blokkenstraat 5, 3050 Oud-Heverlee

Attestnummer : 20240421-000092.000

Uitgegeven op : 21.04.2024

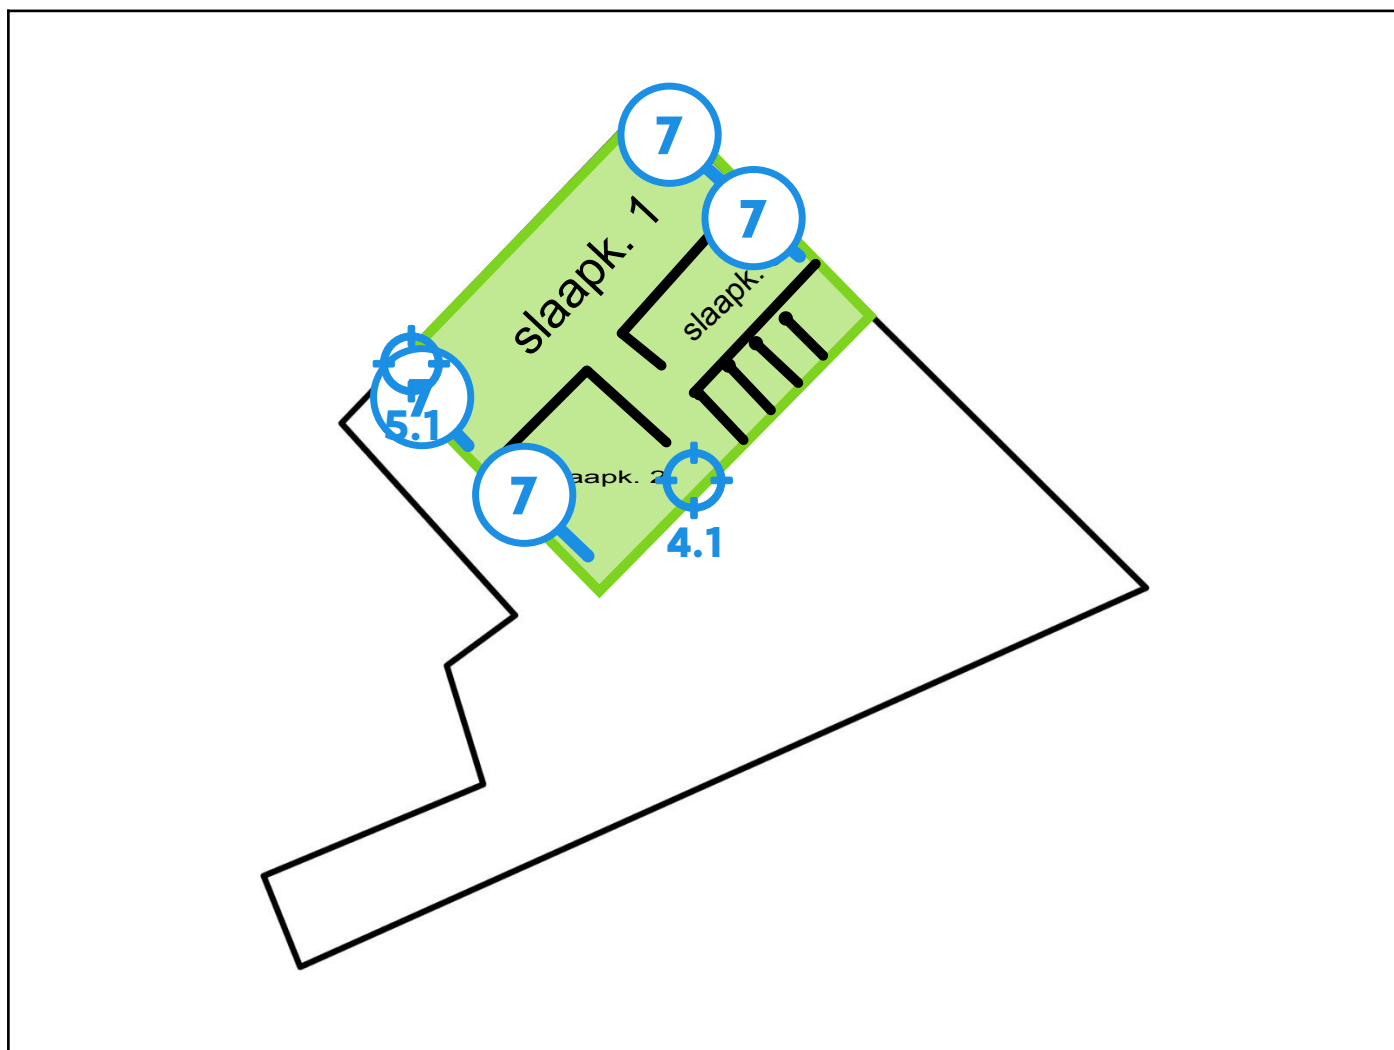
Plan 1.2: Verdiep

Beschrijving	Type	Actie
4. pleisterwerk plafond	Geen asbest	-
4.1 Code: MN 2	Mengmonster	-
5. pleisterwerk muur	Geen asbest	-
5.1 Code: MN 1	Mengmonster	-
7. vensterbanken type massal	Geen asbest	-

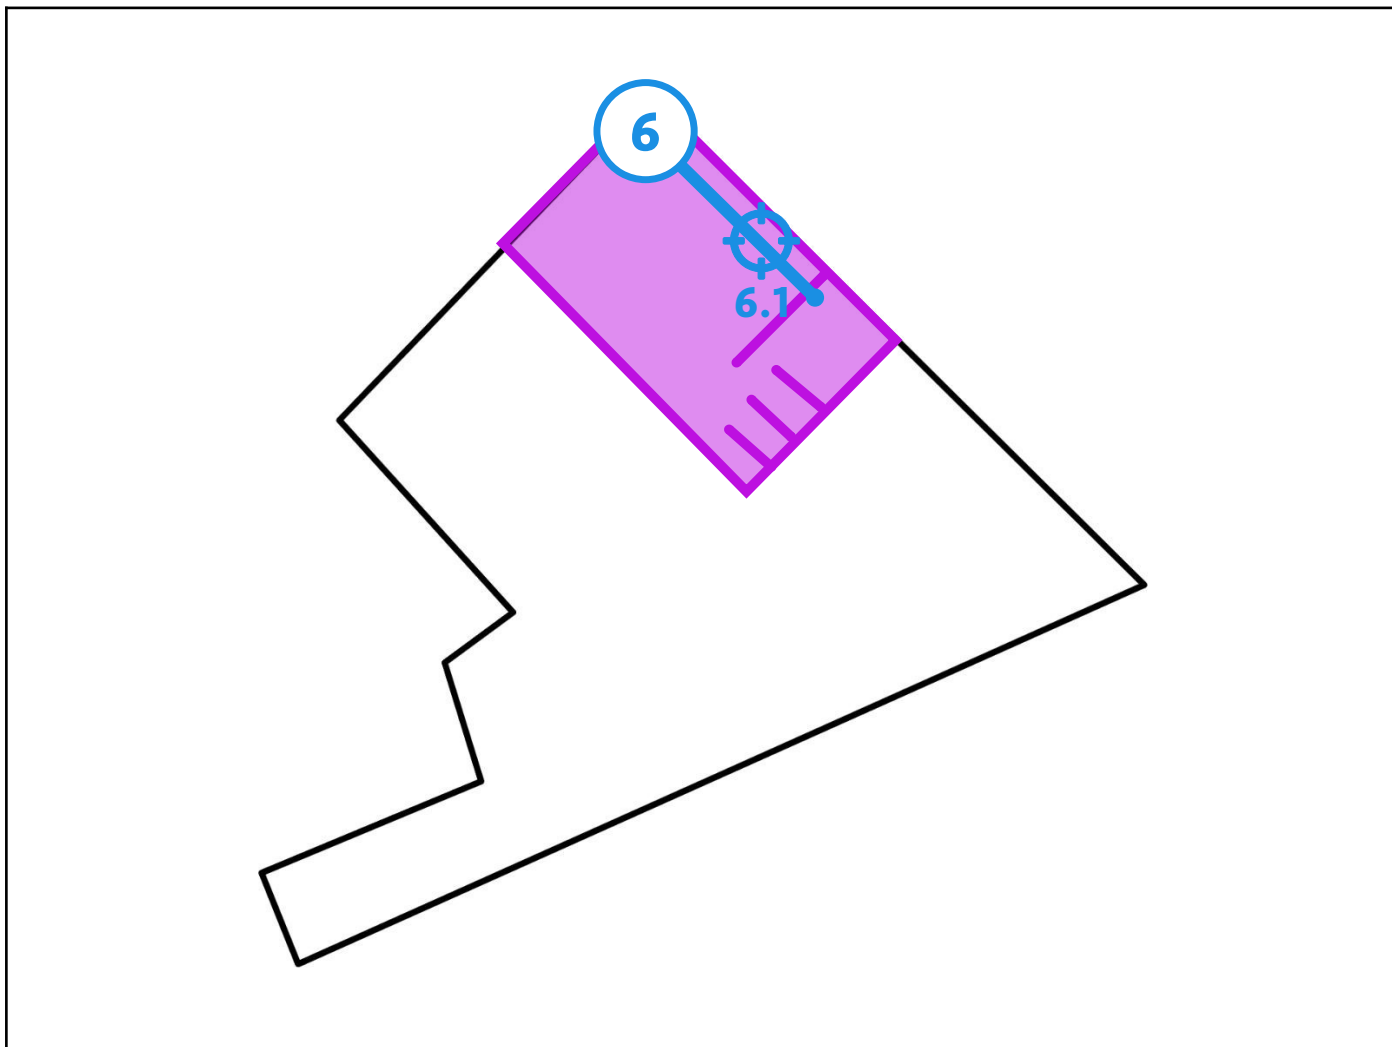
Plan 1.3: Keklder

Beschrijving	Type	Actie
6. isolatie hvac buis in kelder	Geen asbest	-
6.1 Code: MN 4	Puntmonster	-
