Asbestinventarisatetest

Riddersstraat 198, 3000 Leuven

Attestnummer : 20260508-000362.000

Uitgegeven op : 08.05.2026

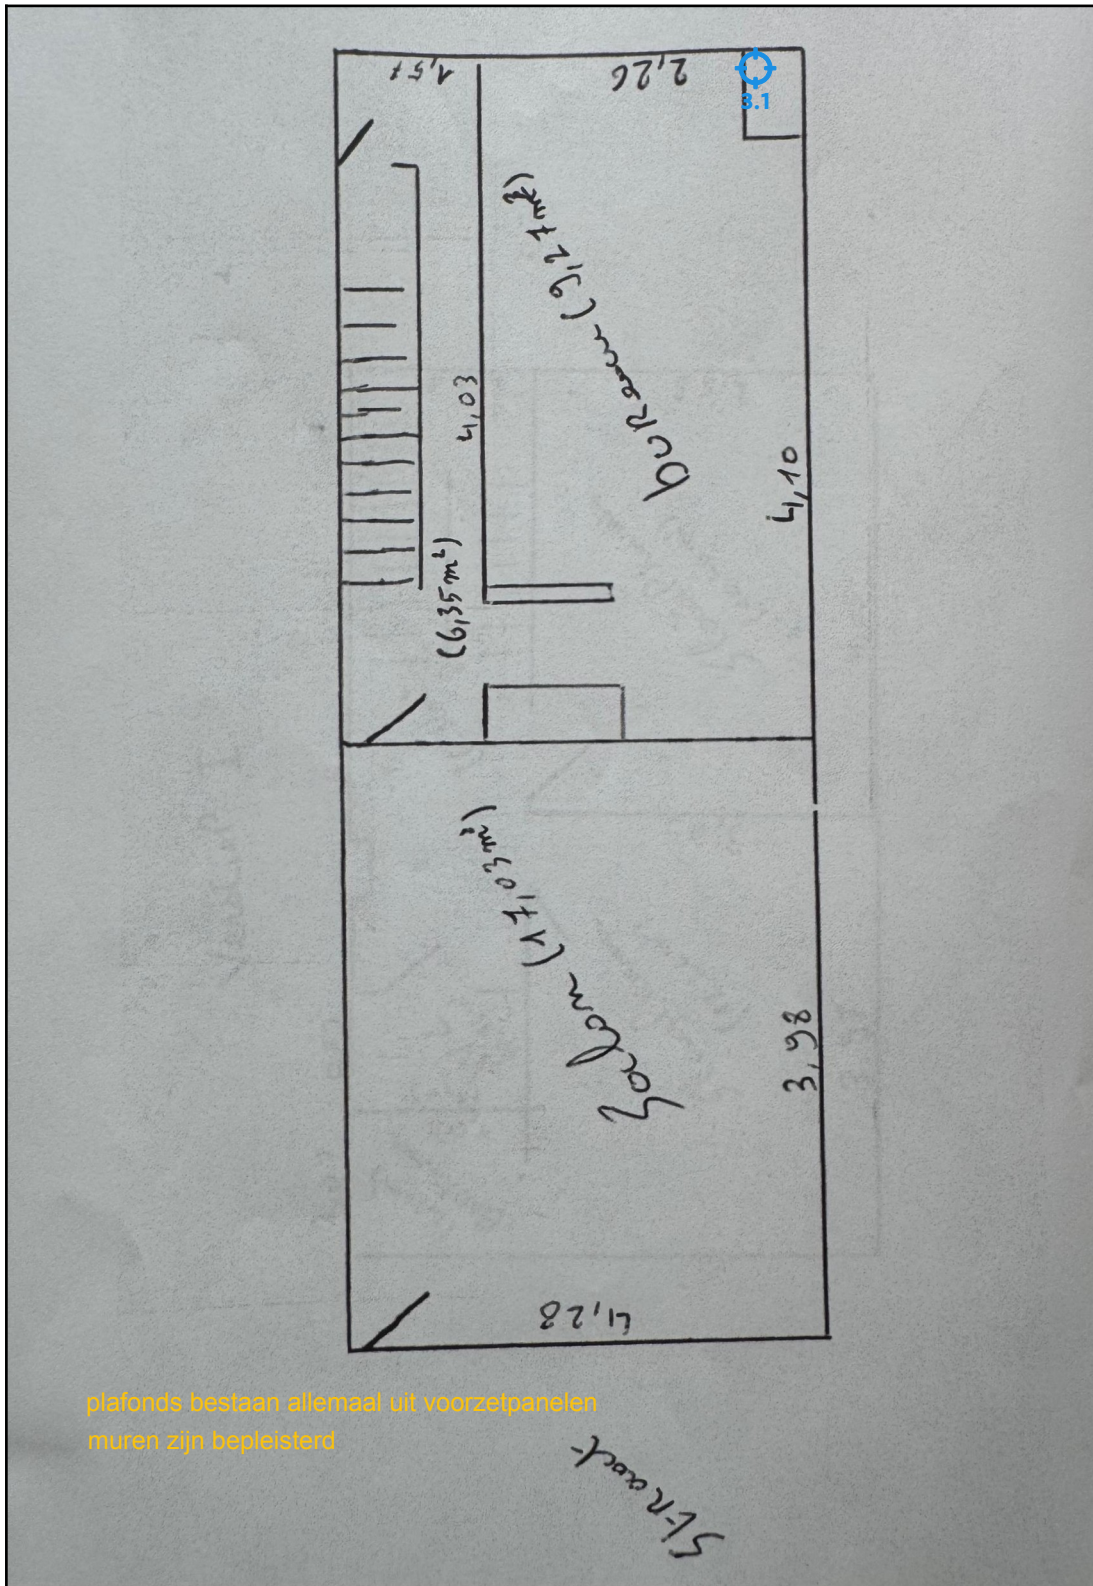
Plan 1.2: Niv +0

2. Plafonds bestaande uit voorzetpanelen	Advies	-
3. Pleisterwerk wanden	Geen asbest	-
3.1 Code: 1	Mengmonster	-

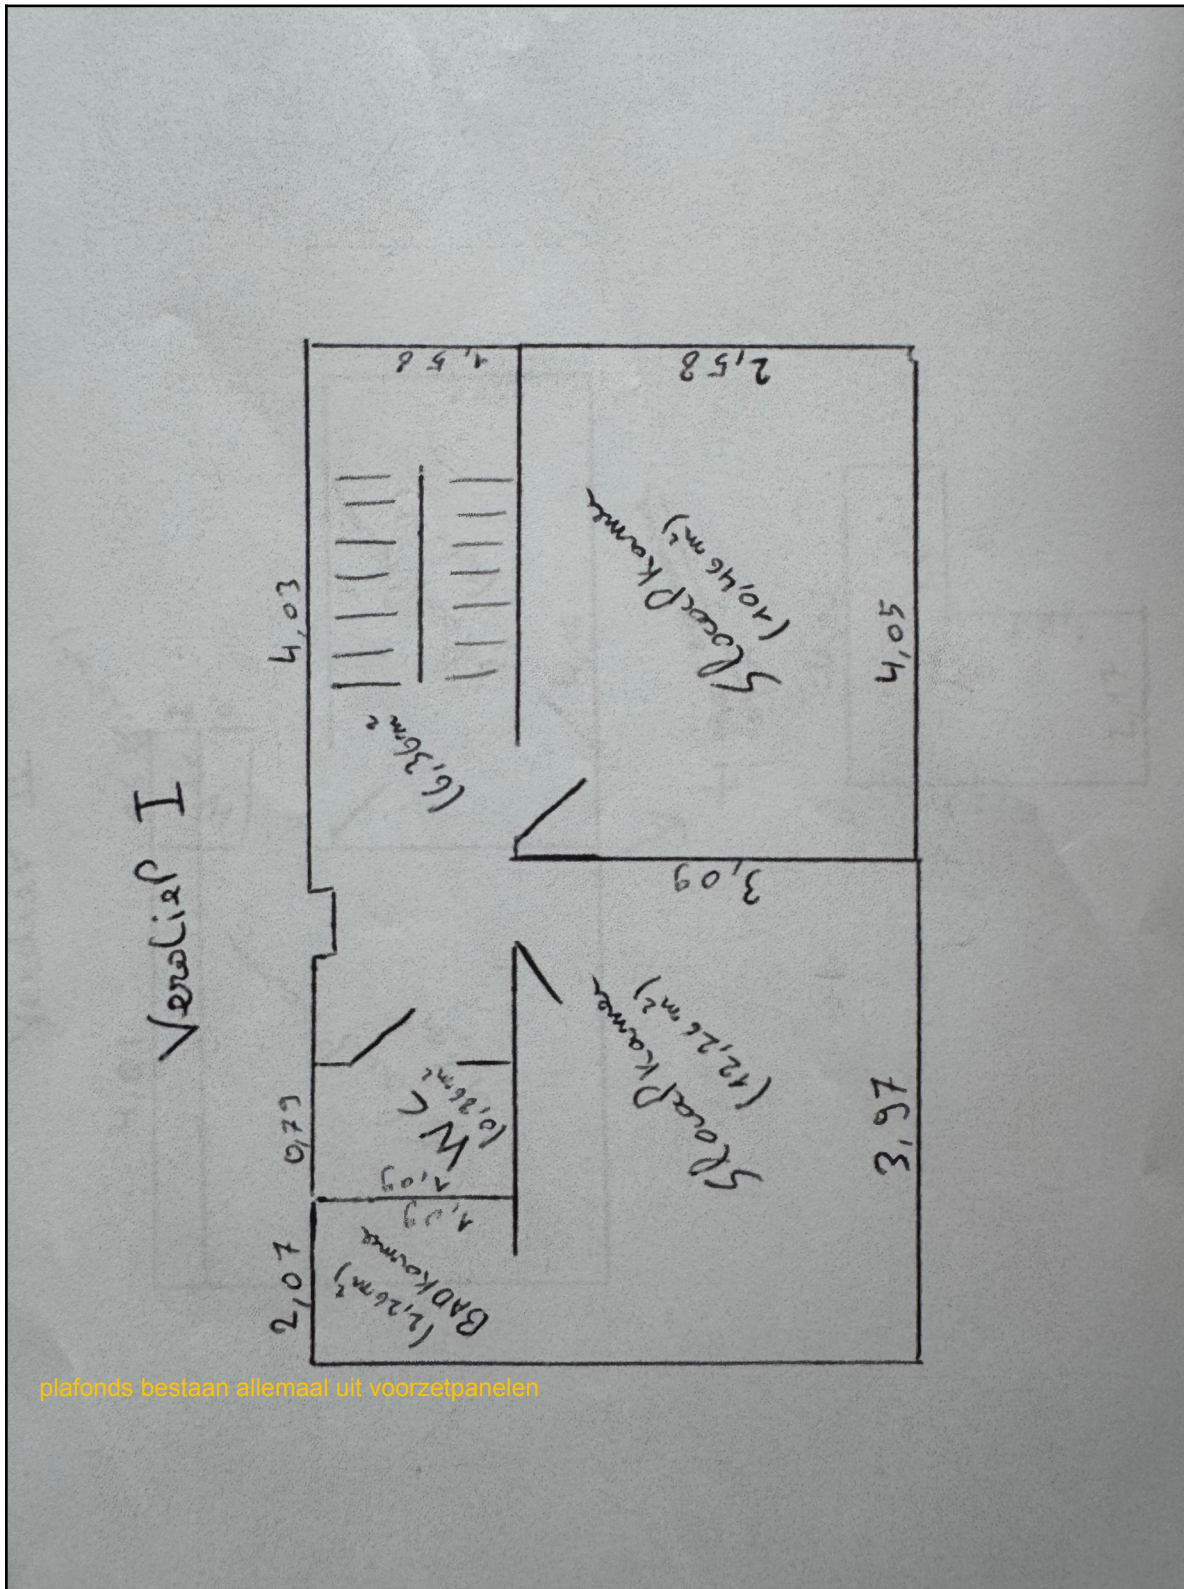
Plan 1.3: Niv +1

2. Plafonds bestaande uit voorzetpanelen	Advies	-
--	--------	---

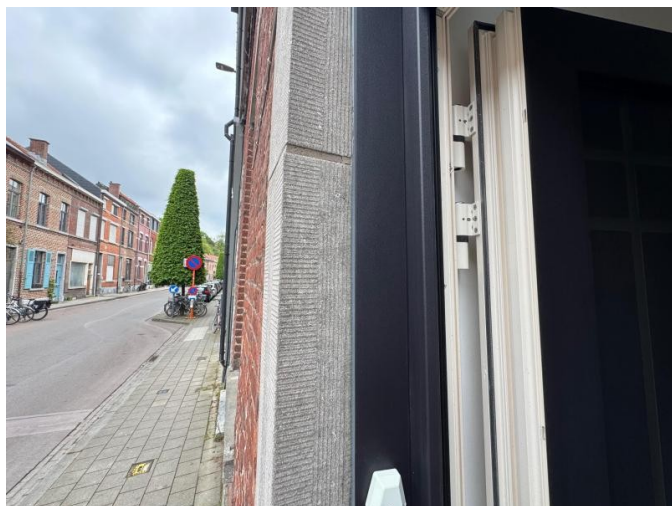
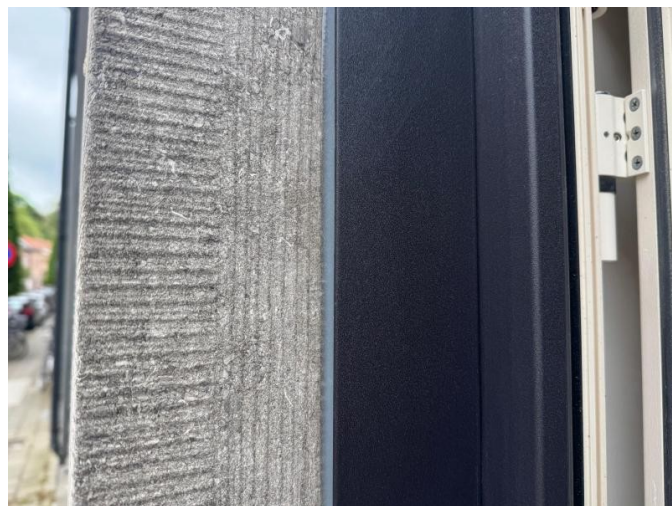
Beschrijving	Notitie	Terug te vinden op plannen
Fiche 4: Mastiek (niet verdacht)	Er is geen asbestverdachte mastiek aanwezig.	-
Fiche 5: Dakbedekking plat dak (niet verdacht)	De dakbedekking (EPDM) is niet asbestverdacht. Het is niet uitgesloten dat de EPDM werd gelegd op bestaande, mogelijk asbestverdachte roofing. Bij werken, laat dit controleren.	-
Fiche 6: SPUITKURK (gevels)	Factuur terug te vinden in bijlage.	-
Fiche 7: Dak bestaande uit dakpannen	In 2016 is het plat dak gerenoveerd.	-
Fiche 8: CV-ketel (niet verdacht)	De CV-ketel (dichtingen, isolerend materiaal) is niet asbestverdacht.	-
