Asbestinventarisatetest

Kardinaal Mercierlaan 38/0201, 3001 Leuven

Attestnummer : **20241226-000154.000**

Uitgegeven op : **26.12.2024**

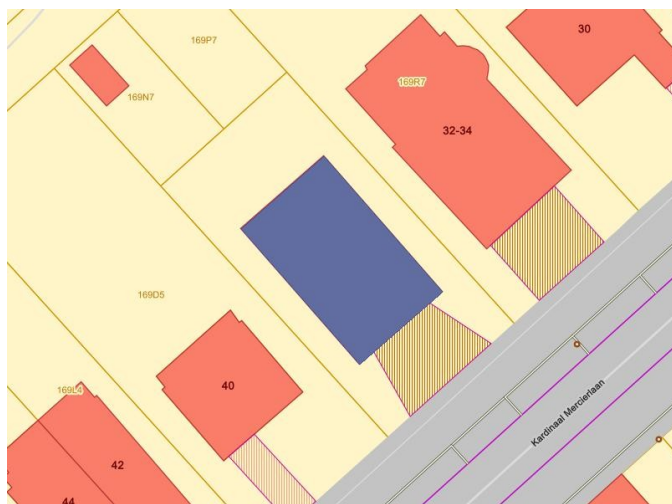
Zone 1: Hoofdgebouw

- 0 Asbestmaterialen
- 0 Beperkingen
- 0 Uitsluitingen
- 0 Roerende goederen
- 0 Puin, steenslag, (water)bodem
- 0 Adviezen
- 2 Geen asbest**

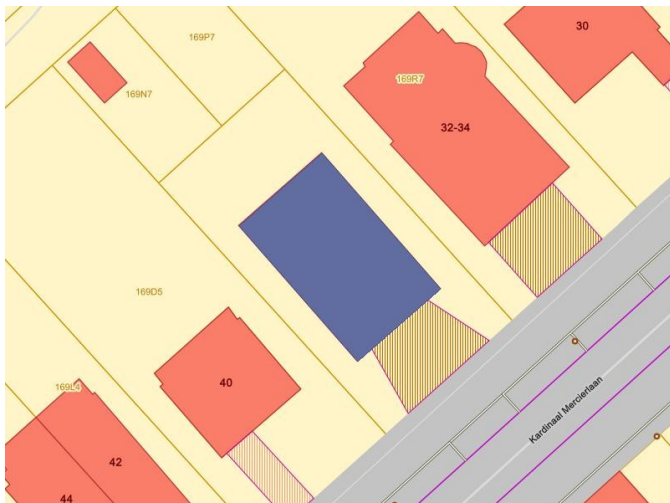
Zone 2: Overig gebied

- 0 Asbestmaterialen
- 0 Beperkingen
- 0 Roerende goederen
- 0 Puin, steenslag, (water)bodem
- 0 Adviezen
- 0 Geen asbest

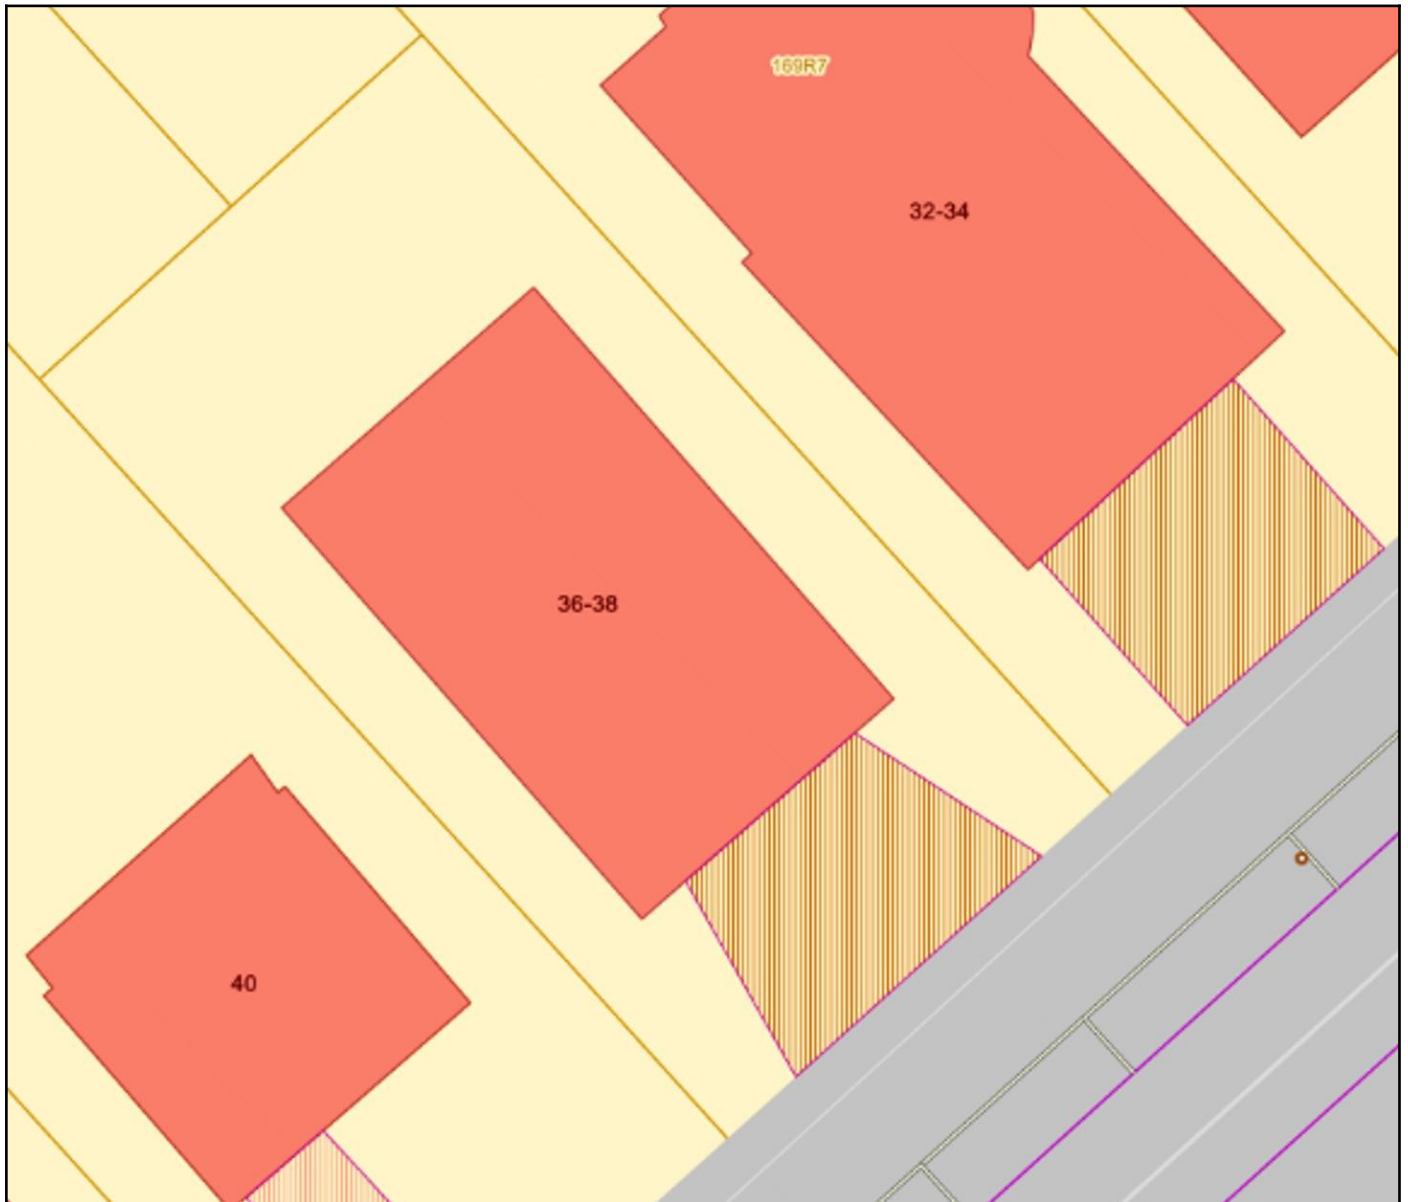
Plan 2.1: Vaststellingen buiten de constructies

Geen asbest
