# Asbestinventarisatetest

Gentstraat 136, 9700 Oudenaarde

Attestnummer : 20260812-000343.000

**Niet-asbestveilig**

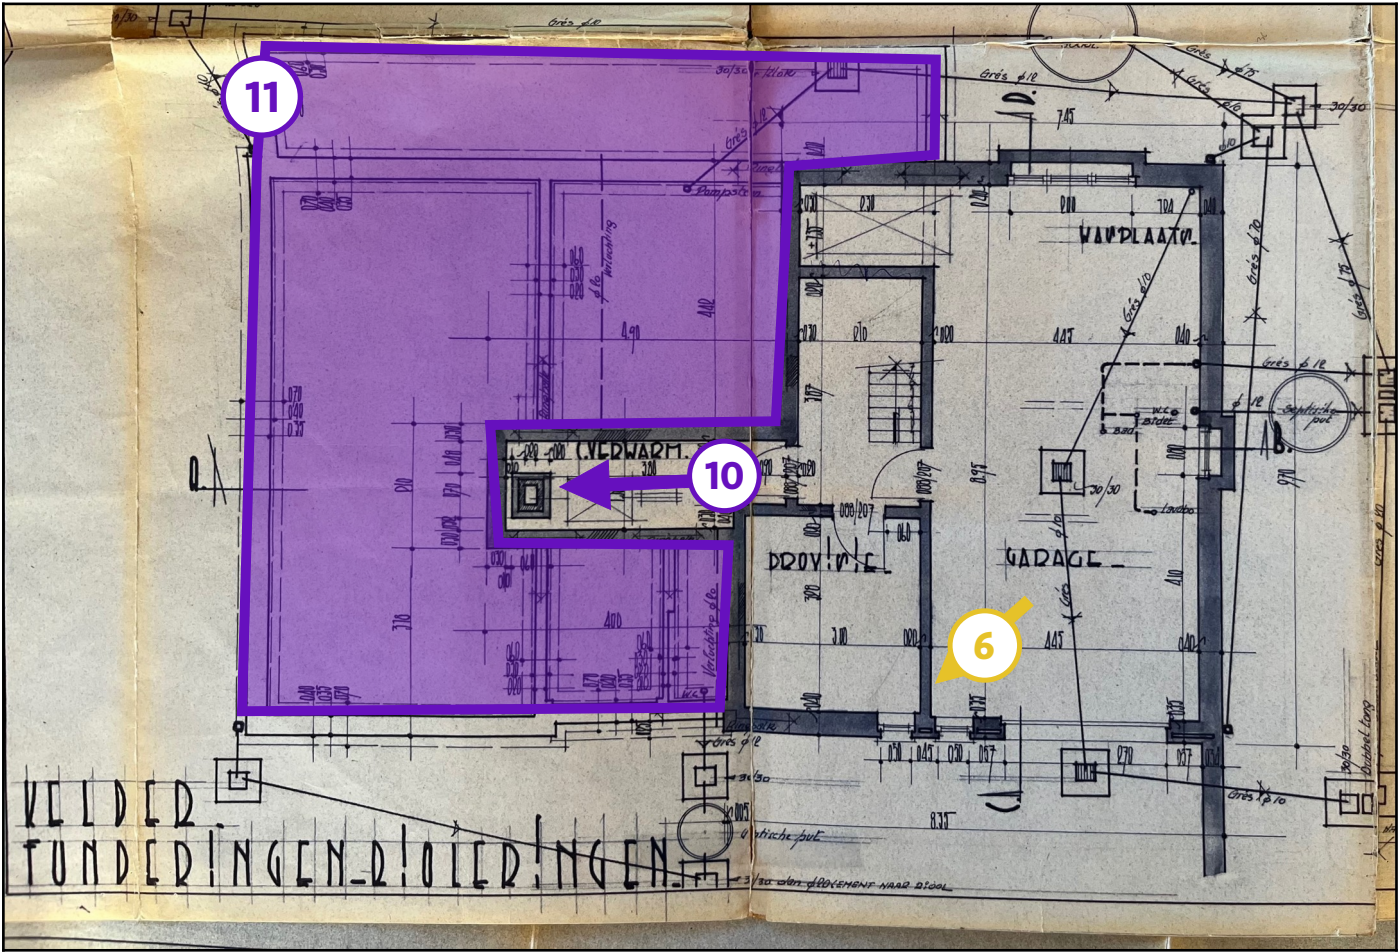
# Plan 1.3: Kelder

| Beschrijving | Type | Actie |
|---|---|---|
| 11. Kruipkelder | Beperking | - |

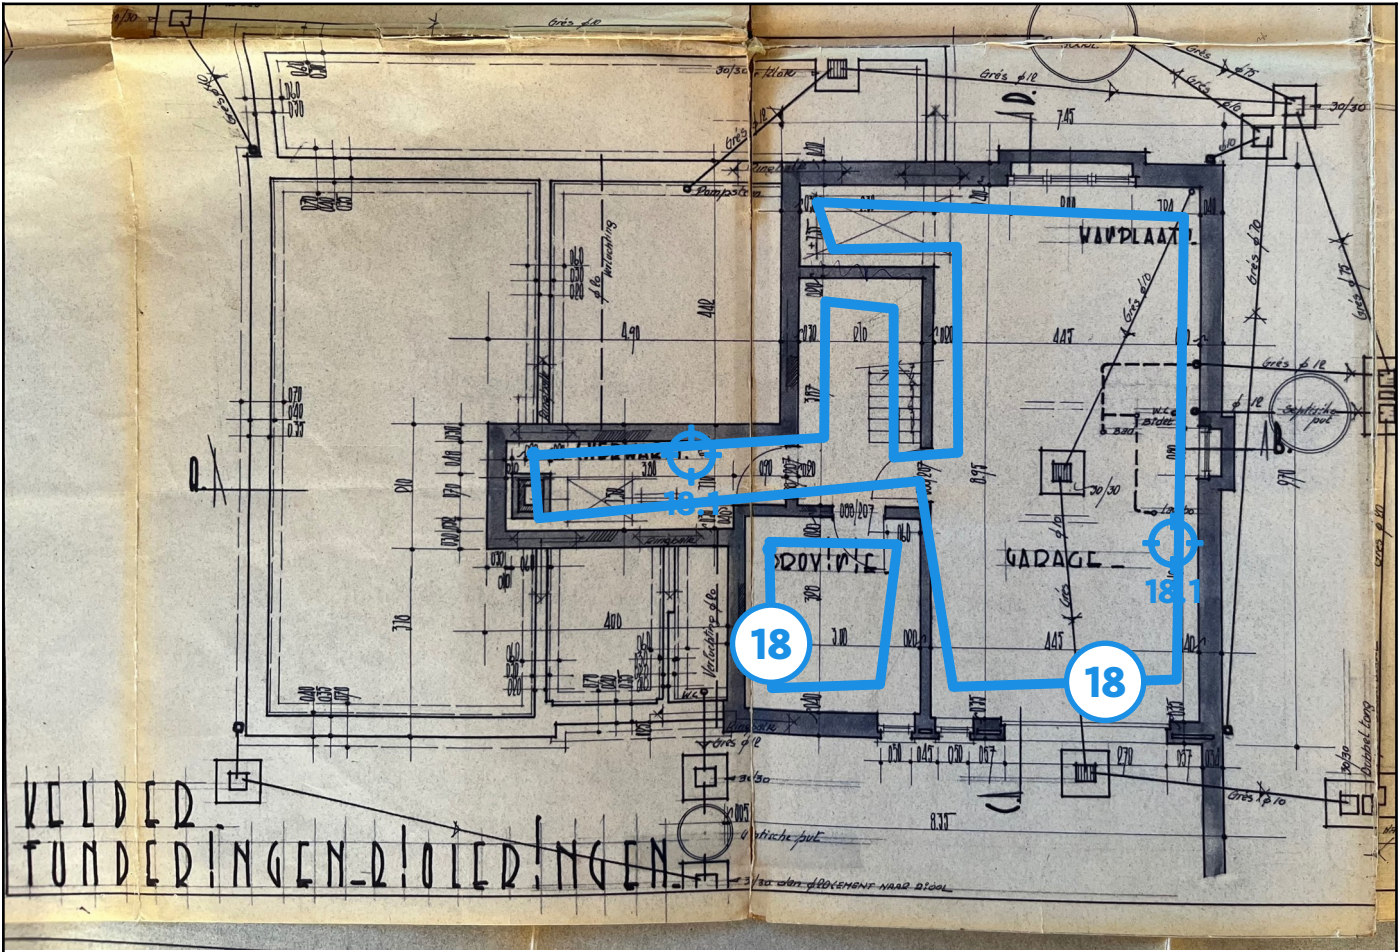
# Plan 1.4: Kelder

bakeliet schakelmateriaal verdeeld over gehele woning

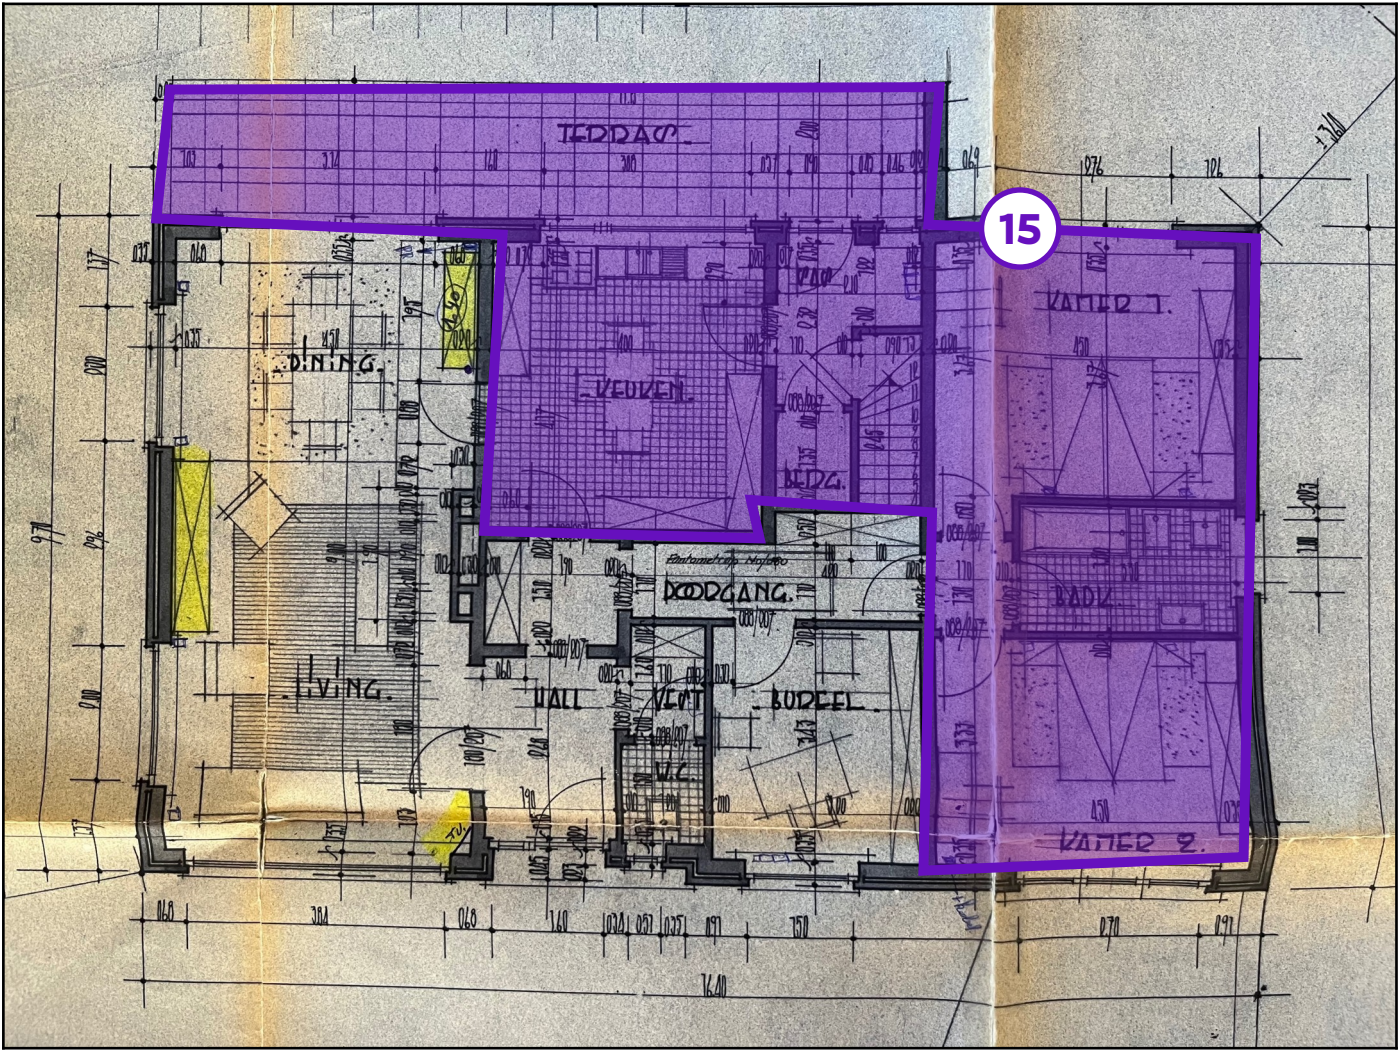
# Plan 1.5: Gelijkvloers

| Beschrijving | Type | Actie |
|---|---|---|
| 15. Tegellijn onder vloertegels | Advies | - |

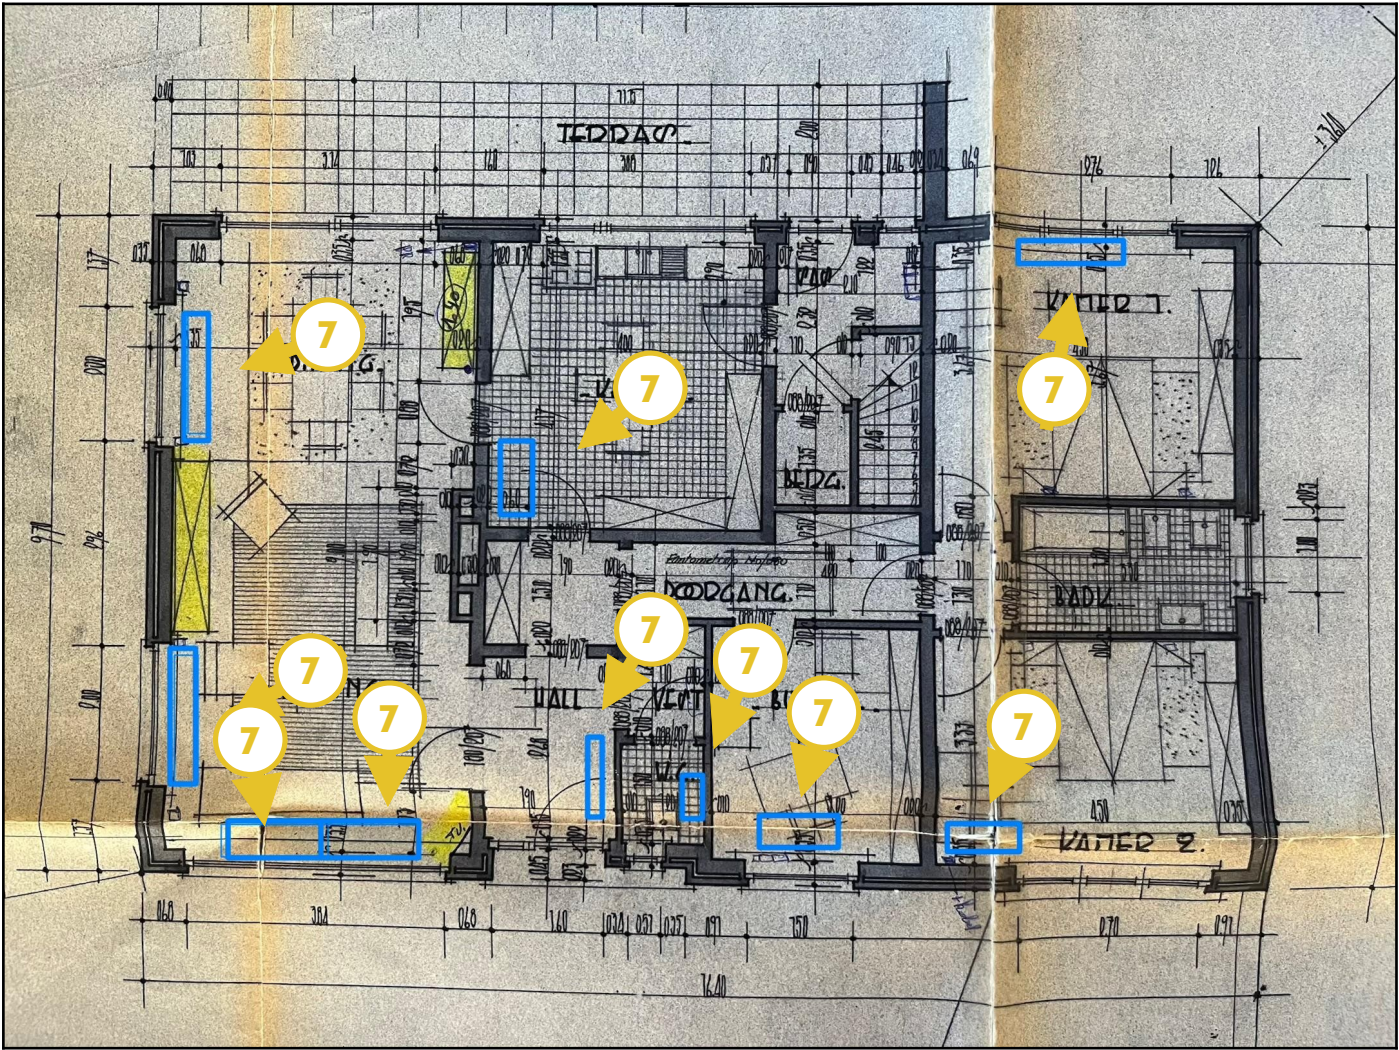
# Plan 1.9: Gelijkvloers

| Beschrijving | Type | Actie |
|---|---|---|
| 7. Radiatoren - Knoppen | Asbestmateriaal | Zorgvuldig beheren |

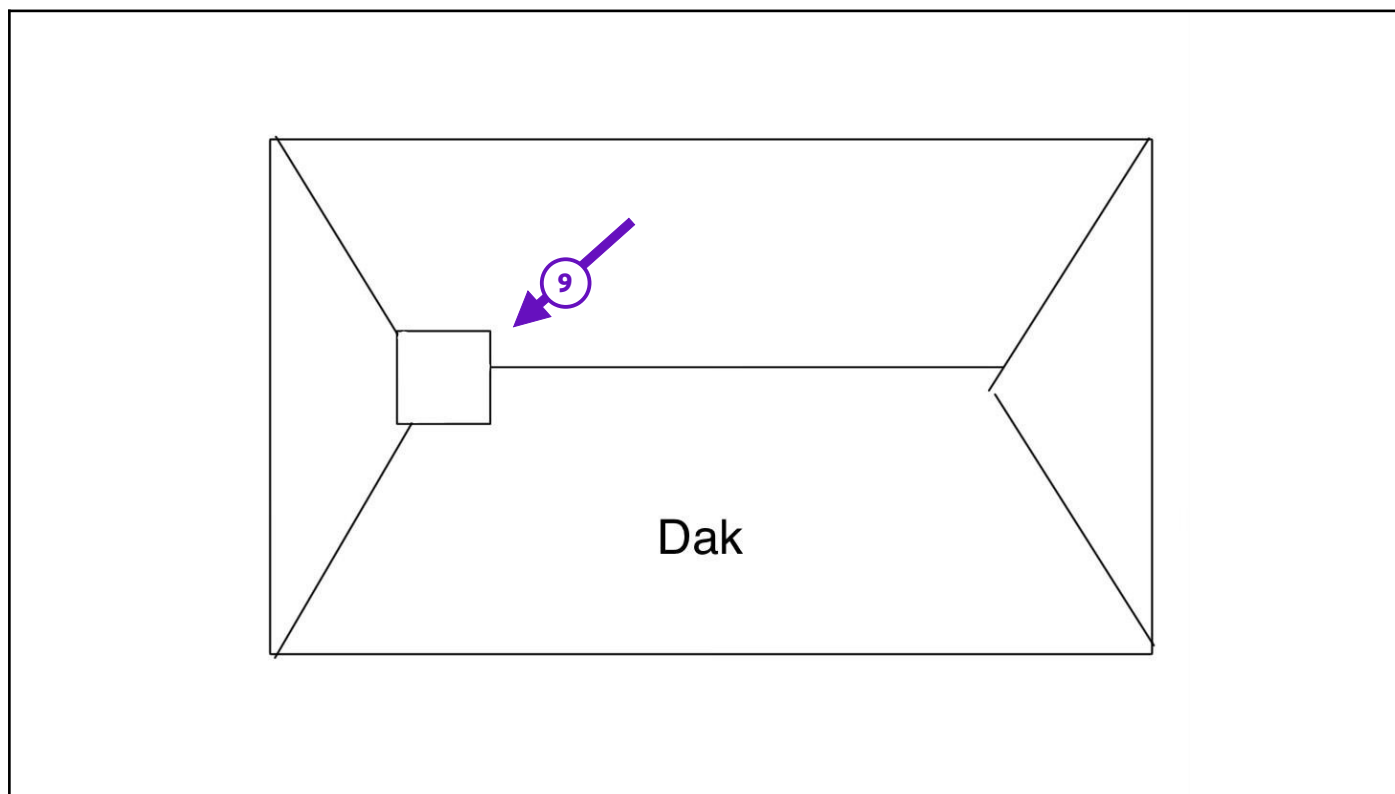
## Plan 1.13: Dak

| Beschrijving | Type | Actie |
|---|---|---|
| 9. Binnenzijde en bovenzijde van de schouw | Beperking | - |

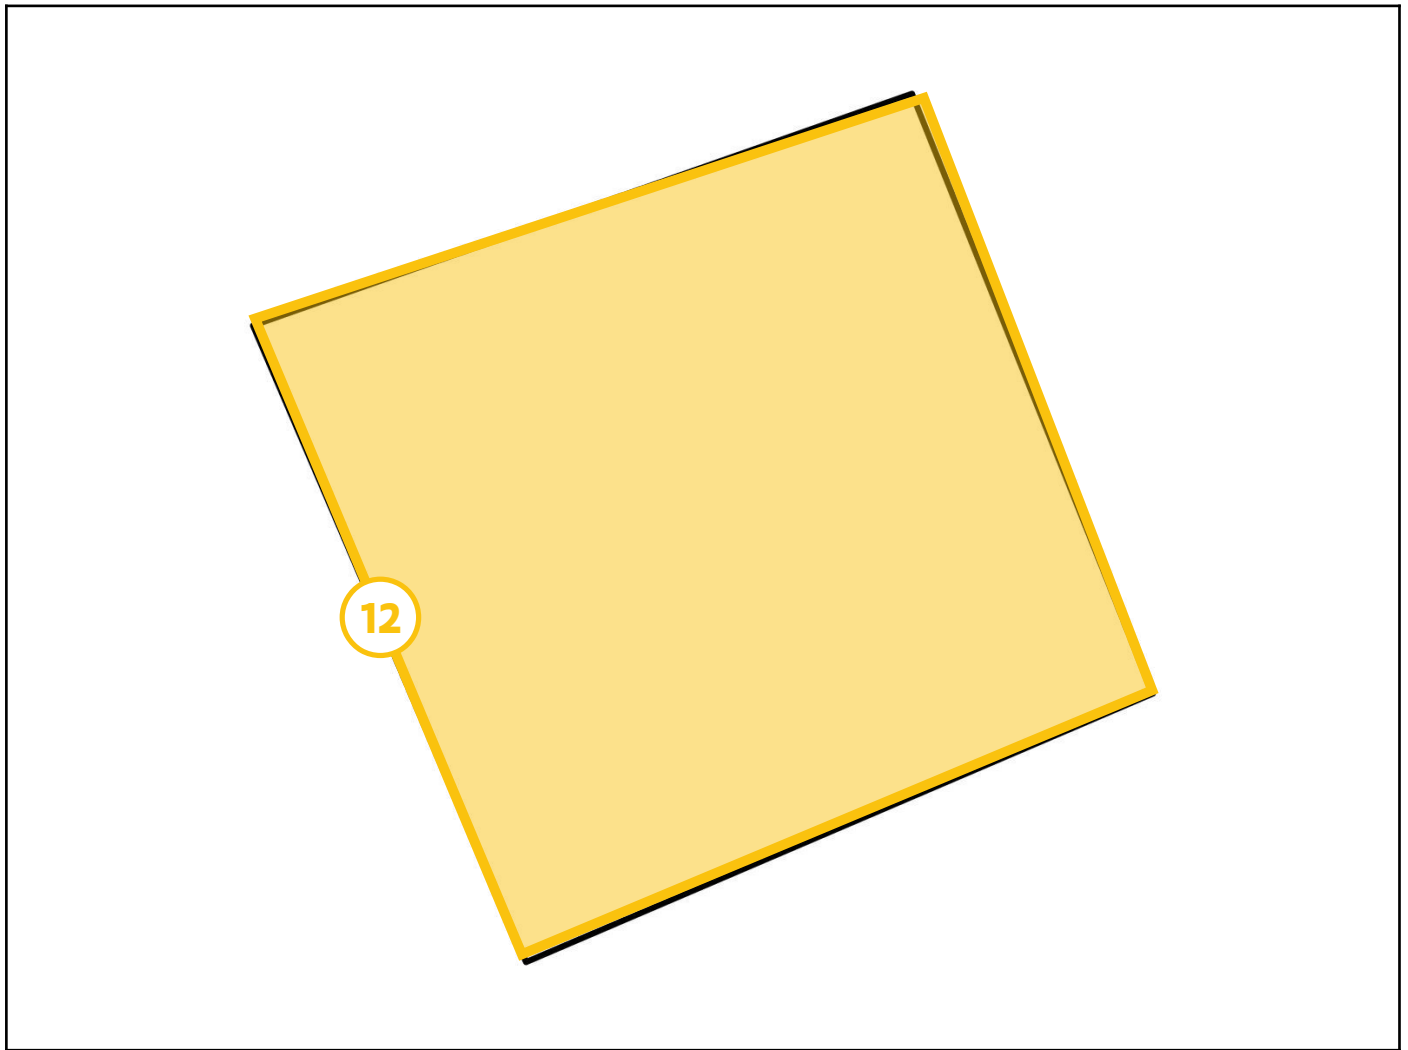
## Plan 2.1: Tuinhuis

| Beschrijving | Type | Actie |
|---|---|---|
| 12. Tuinhuis | Uitsluiting | - |

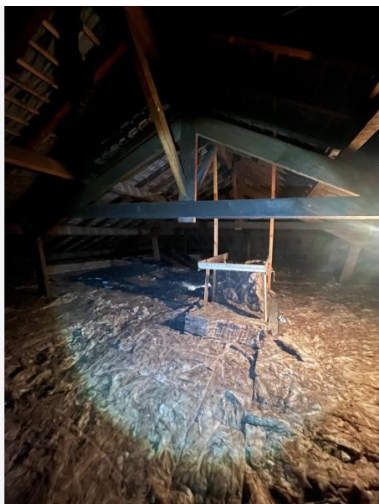
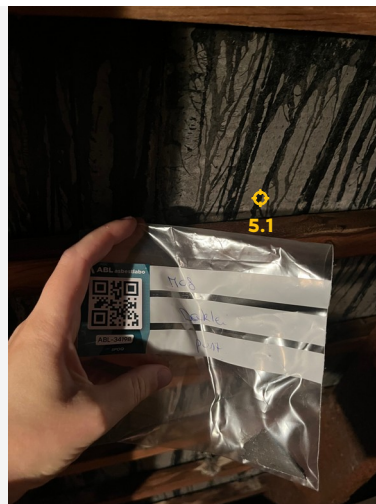
| Opmerking | De hoeveelheid betreft een schatting. |

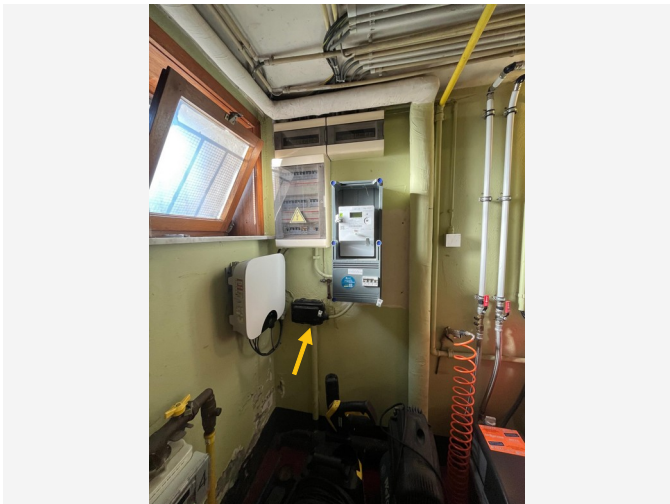
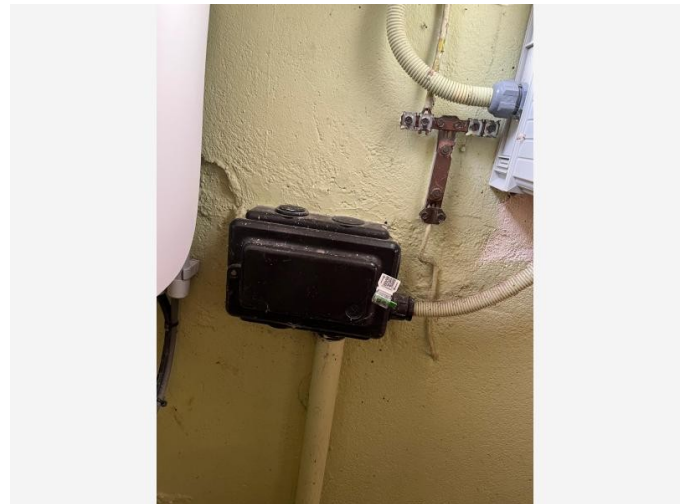
| Opmerking | De hoeveelheid betreft een schatting. |

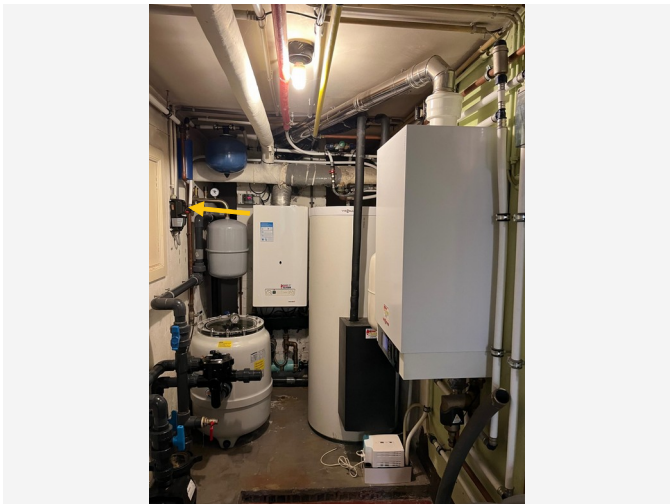
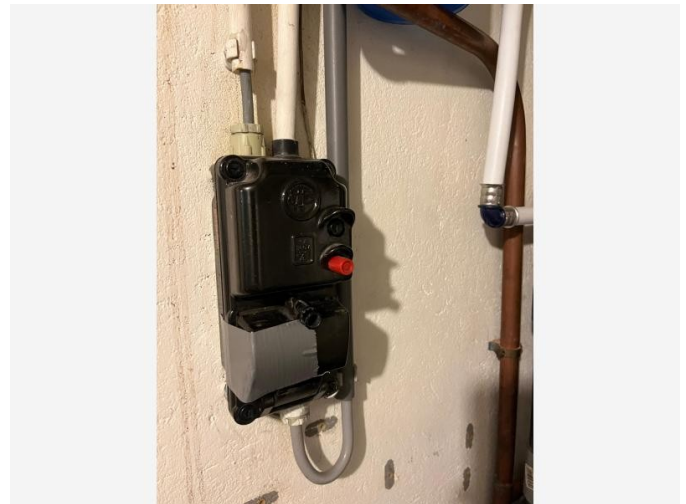
| Identificatiemethode | De asbestdeskundige beoordeelt het materiaal als asbestverdacht en dus asbesthoudend, en dit zonder monstername.<br><br>Motivatie: De monstername brengt andere schade aan dan schade die inherent is aan de monstername. |
| Opmerking | De genoteerde hoeveelheid is een schatting. |

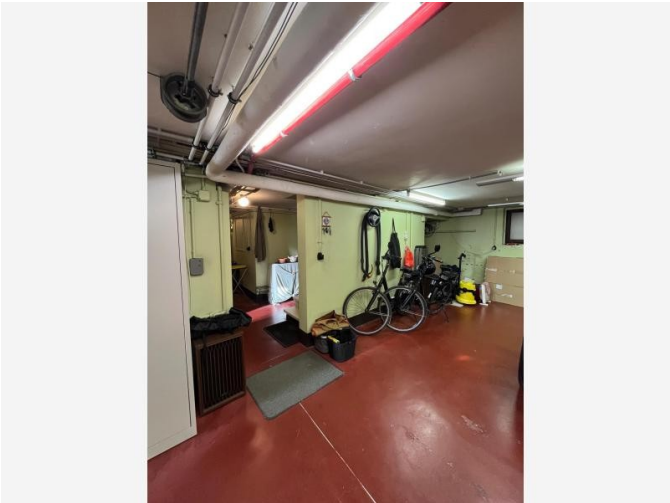
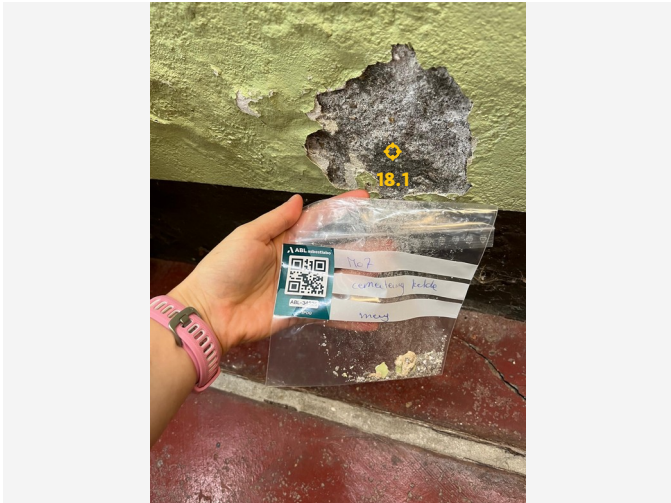
| Opmerking | <p>De hoeveelheid betreft een schatting.</p> <p>Het materiaal werd bemonsterd op de volgende locaties: keuken, slaapkamer en hal gelijkvloers.</p> <p>Het materiaal op volgende verplichte locatie werd niet bemonsterd wegens: geen pleister in stooklokaal.</p> |
