# Asbestinventarisatetest

Sint-Amandusstraat 27, 9700 Oudenaarde

Attestnummer : 20260930-000017.000

Uitgegeven op : 30.09.2026

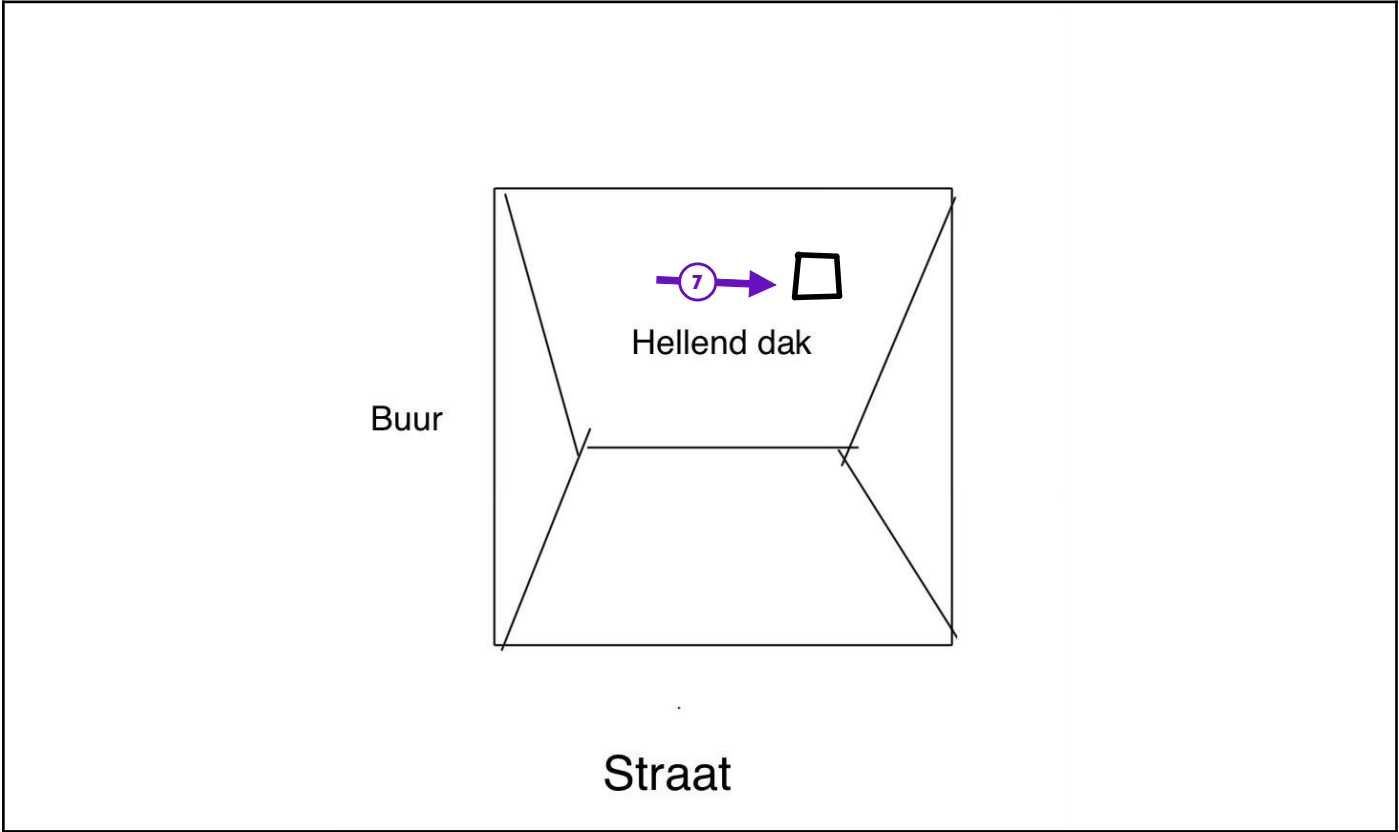
# Plan 1.2: Dak

| Beschrijving | Type | Actie |
|---|---|---|
| 7. Binnenzijde en bovenzijde van de schouw | Beperking | - |

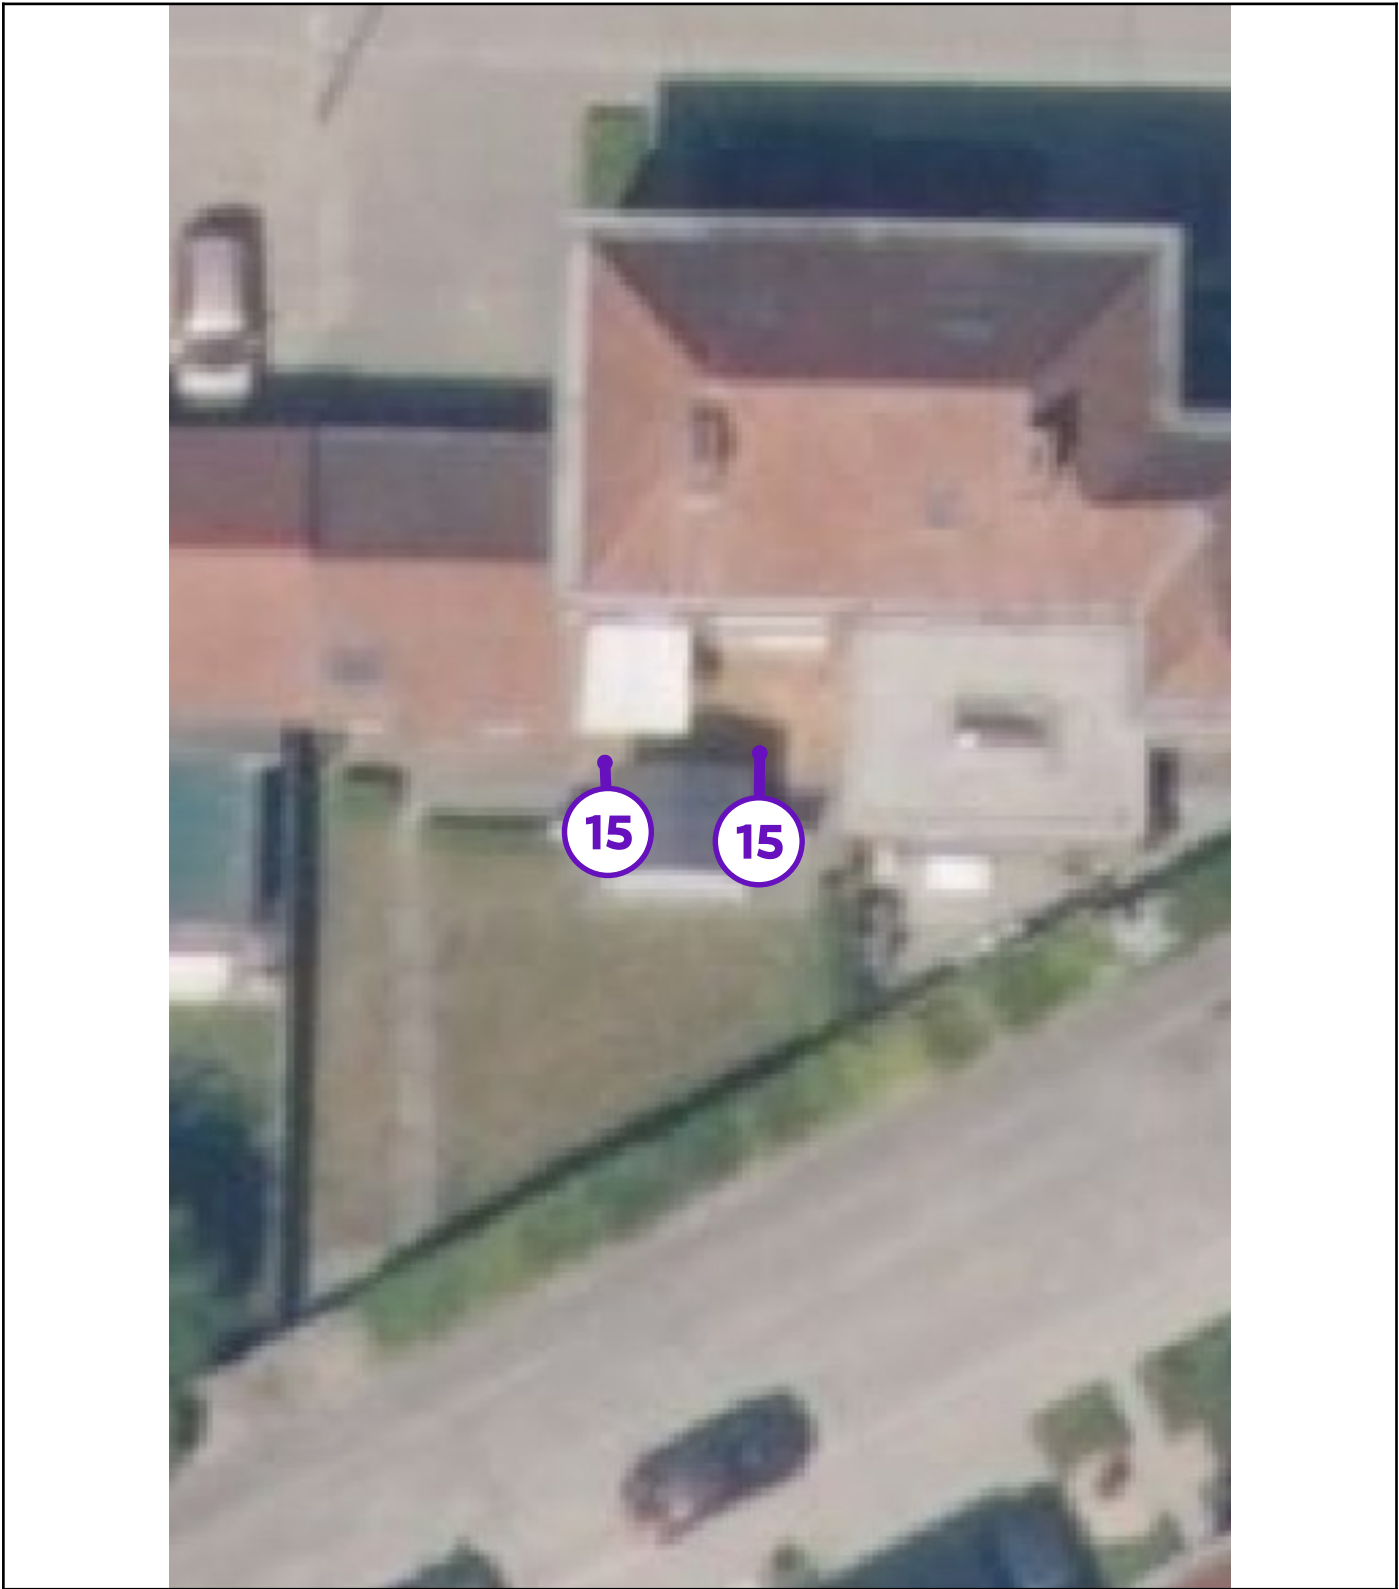
### Plan 3.1: Vaststellingen buiten de constructies

| 15. Afdruip of afvloeïing op een waterdoorlatend materiaal | Advies | - |

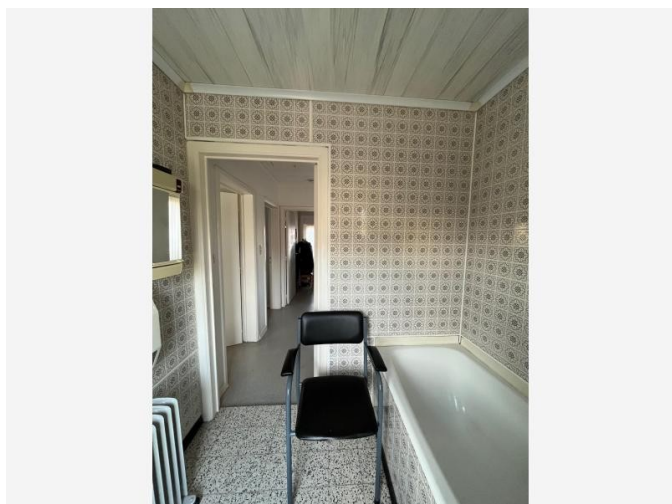
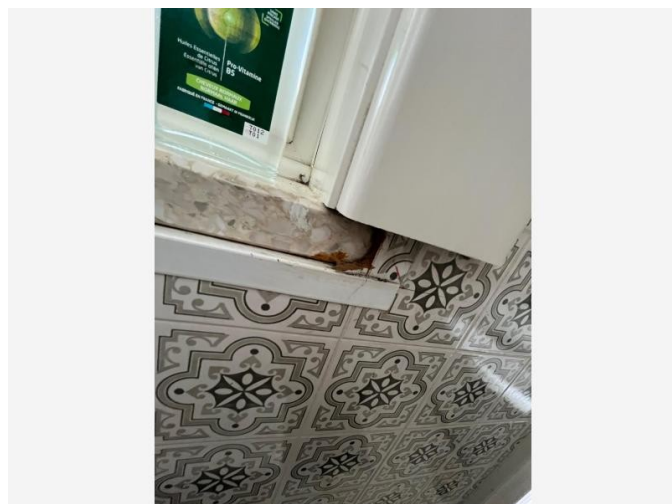
## Fiche 8: Valse wand(en)/voorzetswand(en) – Gipskarton-Pvc-hout

| Basis voor advies | De asbestdeskundige beoordeelt het materiaal als niet-asbestverdacht. |

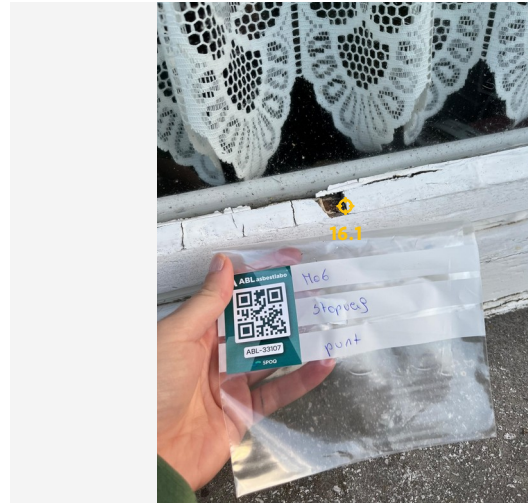
Detailfoto

Geen asbest

| # | Type | Referentie | Resultaat |
|---|---|---|---|
| 16.1 | Puntmonster | M06 | Geen asbest |

| Beschrijving | Stopverf |

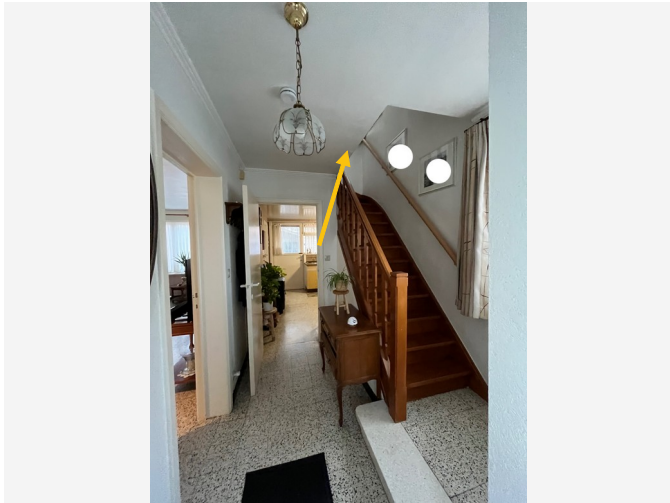
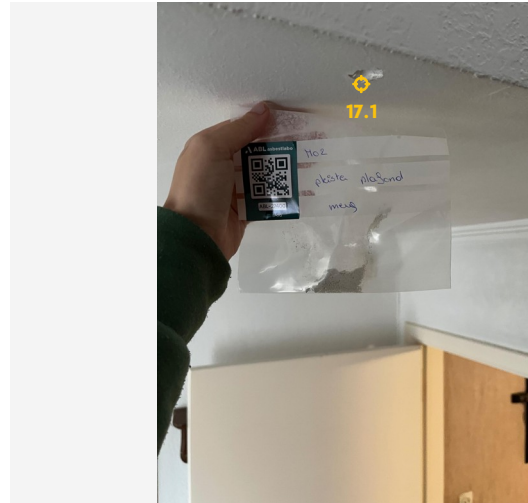
## Fiche 17: Pleisterwerk plafonds

Geen asbest

| # | Type | Referentie | Resultaat |
|---|---|---|---|
| 17.1 | Mengmonster | M02 | Geen asbest |

| Opmerking | <p>De hoeveelheid betreft een schatting</p> <p>Het materiaal werd bemonsterd op de volgende locaties: slaapkamer en trappenhall</p> <p>Het materiaal op volgende verplichte locatie werd niet bemonsterd wegens: geen stooklokaal aanwezig en geen pleister in natte ruimtes.</p> |

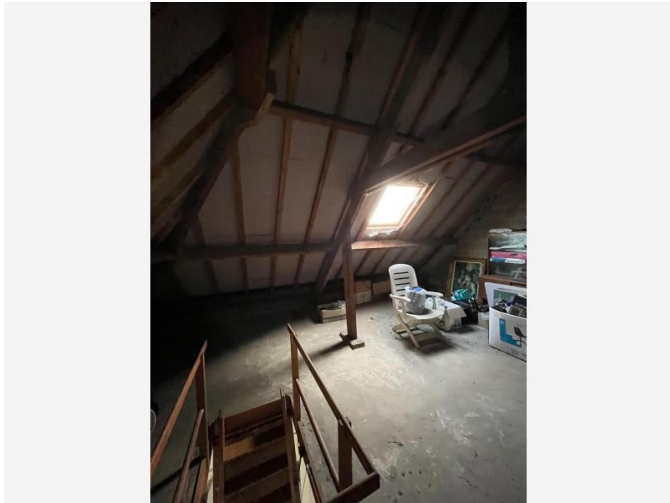
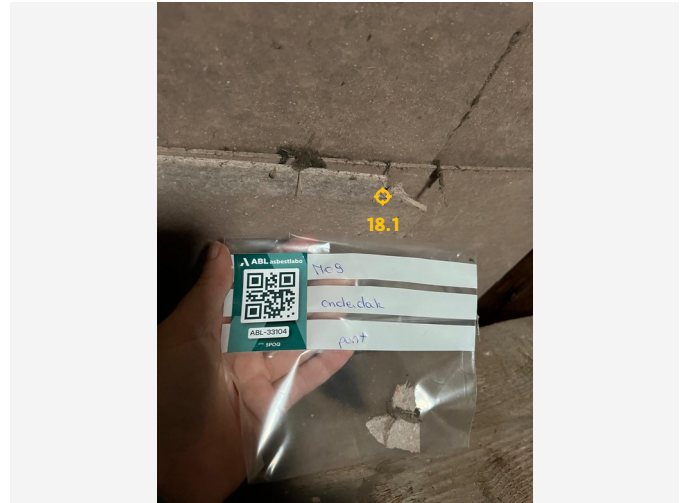
## Fiche 18: Onderdak cementplaat

Geen asbest

| # | Type | Referentie | Resultaat |
|---|---|---|---|
| 18.1 | Puntmonster | M09 | Geen asbest |

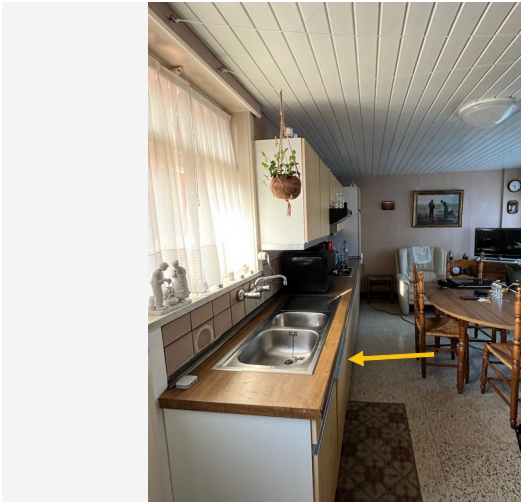
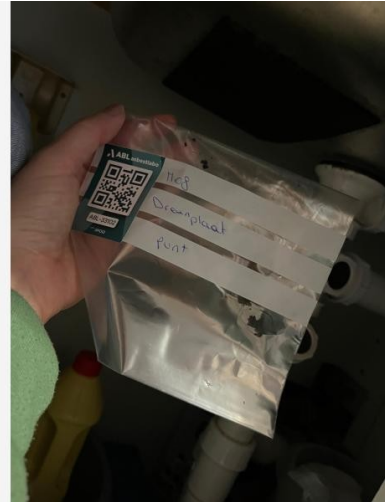
## Fiche 19: Ontdreuningsplaat/anti-dreunplaat onder spoelbak

Geen asbest

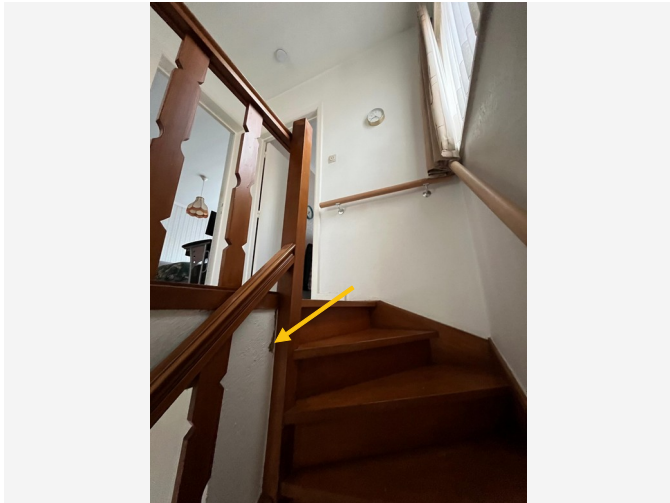
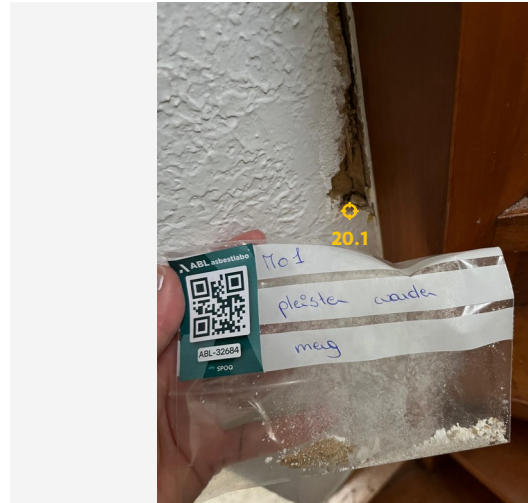
## Fiche 20: Pleisterwerk wanden

Geen asbest

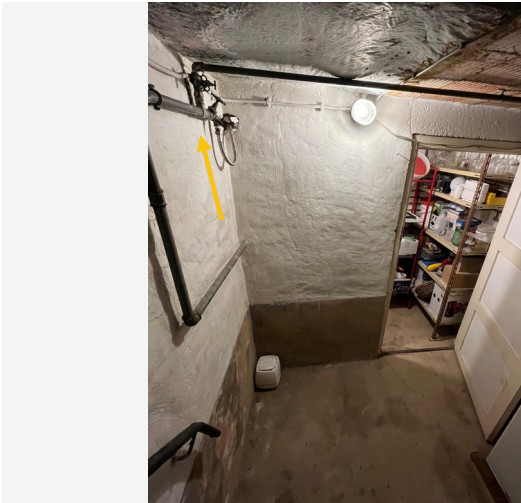
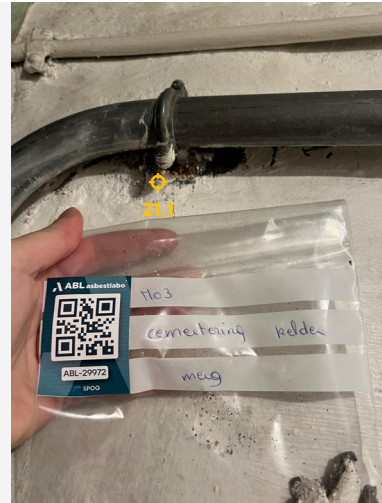
## Fiche 21: Cementering binnen

Geen asbest

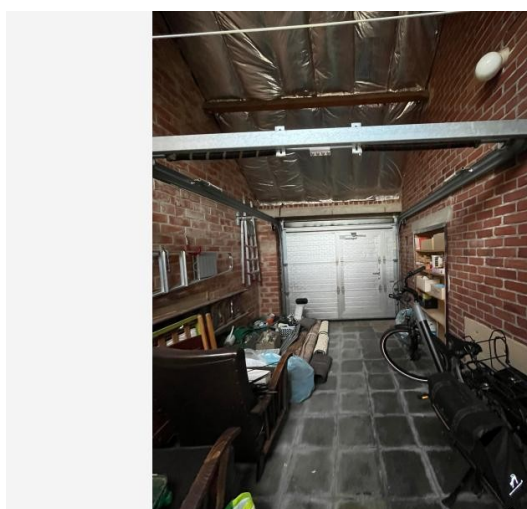
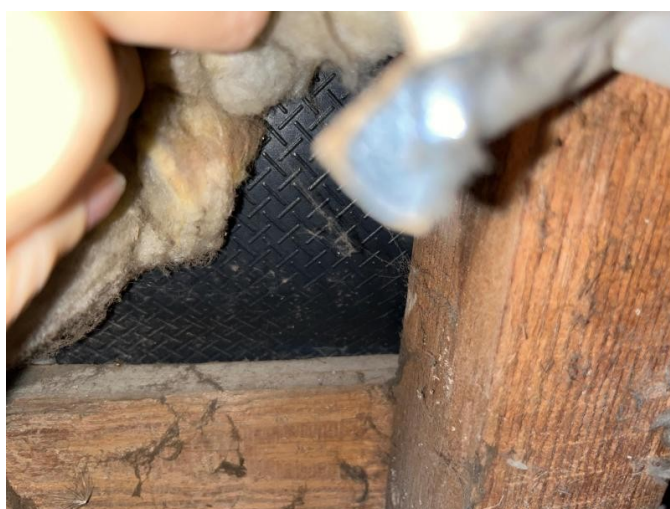
### Fiche 24: Onderdak - niet verdacht

| Beschrijving | Notitie | Terug te vinden op plannen |
|---|---|---|
| Fiche 24: Onderdak - niet verdacht | De materialen onder de dakbedekking (onderdak,...) zijn niet asbest verdacht. Deze bestaan uit | Plan 1.4: Niv +2 |
