Asbestinventarisatetest

Fortune De Kokerlaan 20, 9940 Evergem

Attestnummer : 20260405-000066.000

Niet-asbestveilig

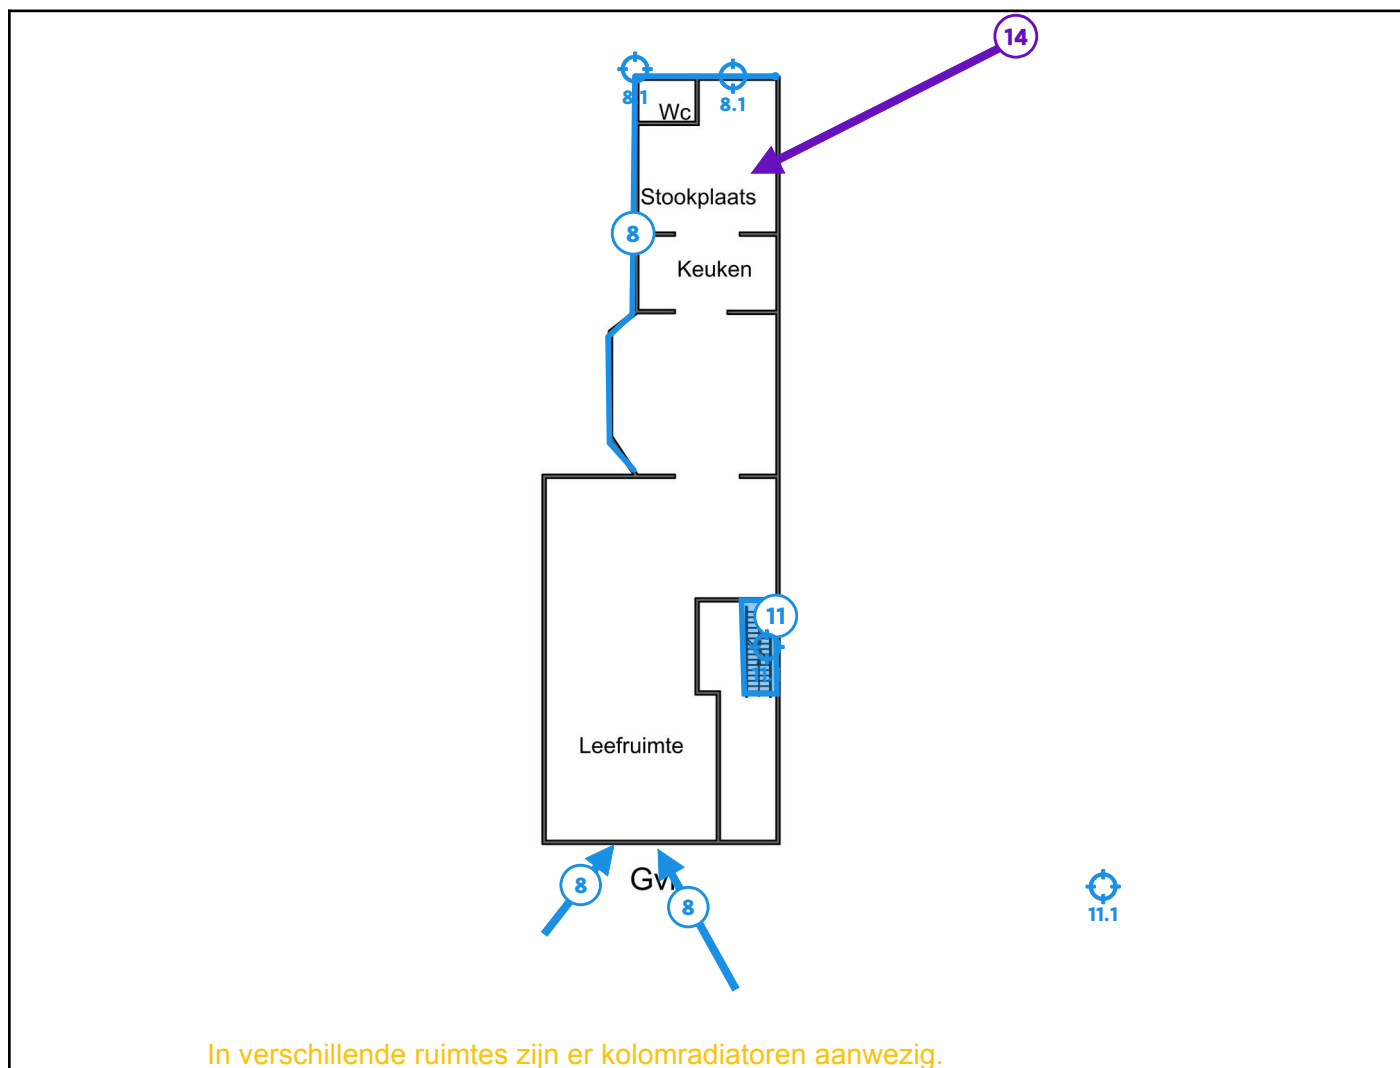
Plan 1.1: Schema woning gvl

Beschrijving	Type	Actie
6. Kolomradiatoren	Advies	-
8. Buitenschil: crepi	Geen asbest	-
8.1 Code: 703	Mengmonster	-
11. Vloeren: lijm	Geen asbest	-
11.1 Code: 305	Mengmonster	-
14. Packingen aan stookolietank en gasbrander	Overige ruimte of materiaal	-

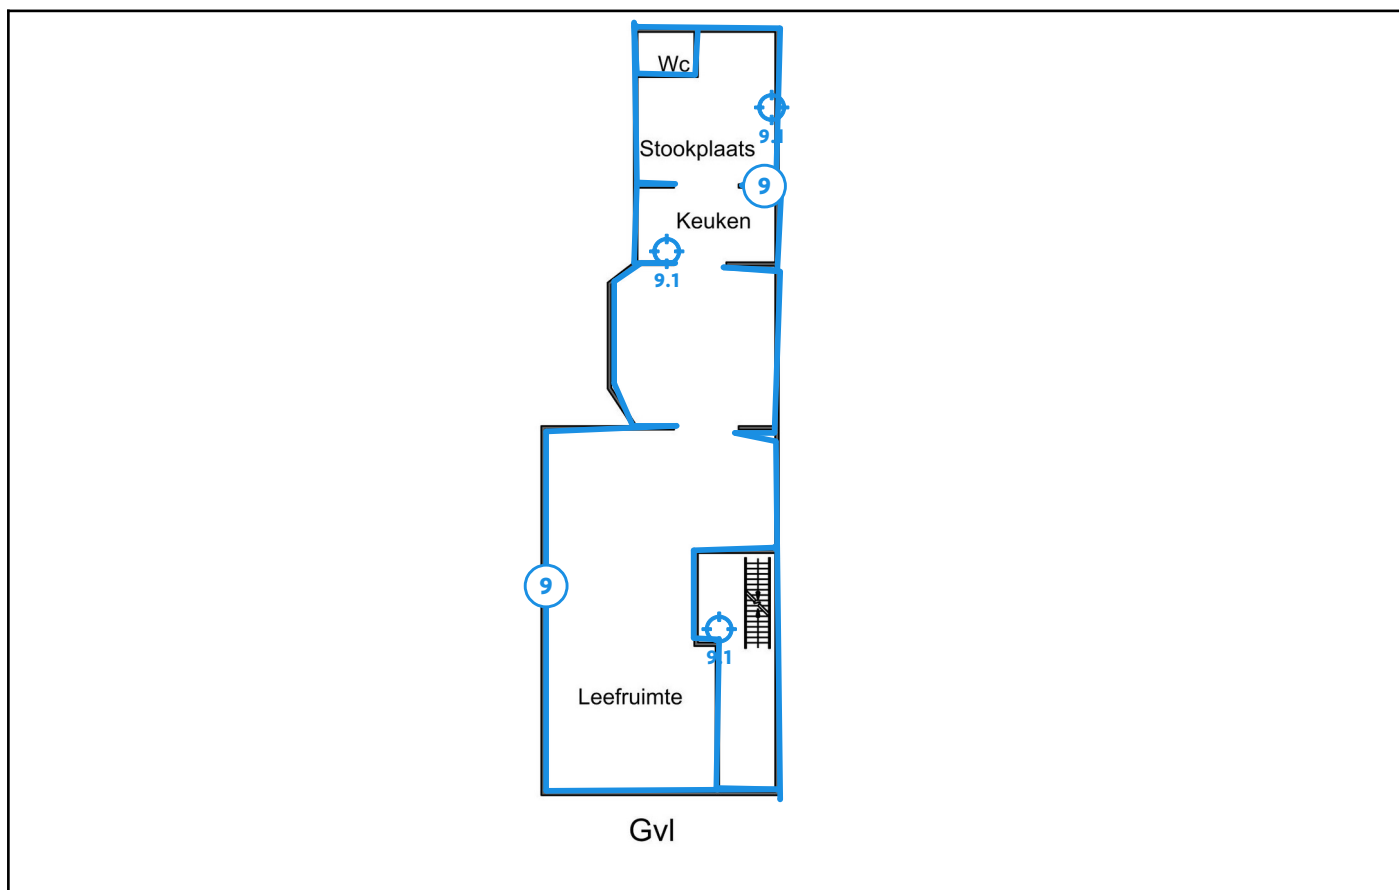
Plan 1.2: Schema woning gvl

Beschrijving	Type	Actie
9. Wanden: pleisterwerk.	Geen asbest	-
9.1 Code: 101	Mengmonster	-

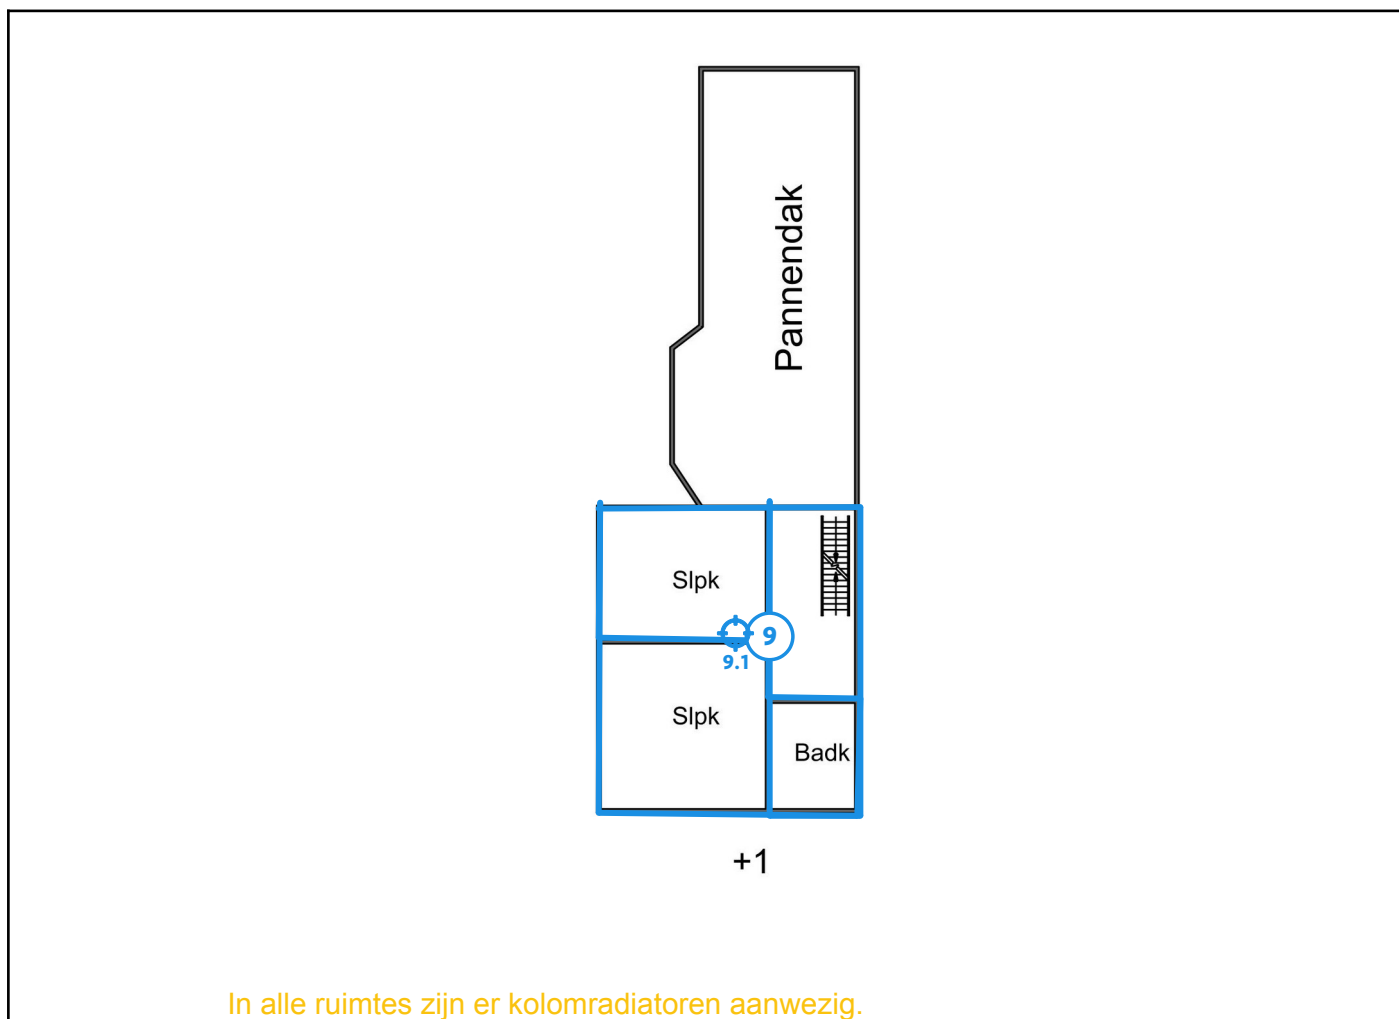
Plan 1.3: Schema woning +1

Beschrijving	Type	Actie
6. Kolomradiatoren	Advies	-
9. Wanden: pleisterwerk.	Geen asbest	-
9.1 Code: 101	Mengmonster	-

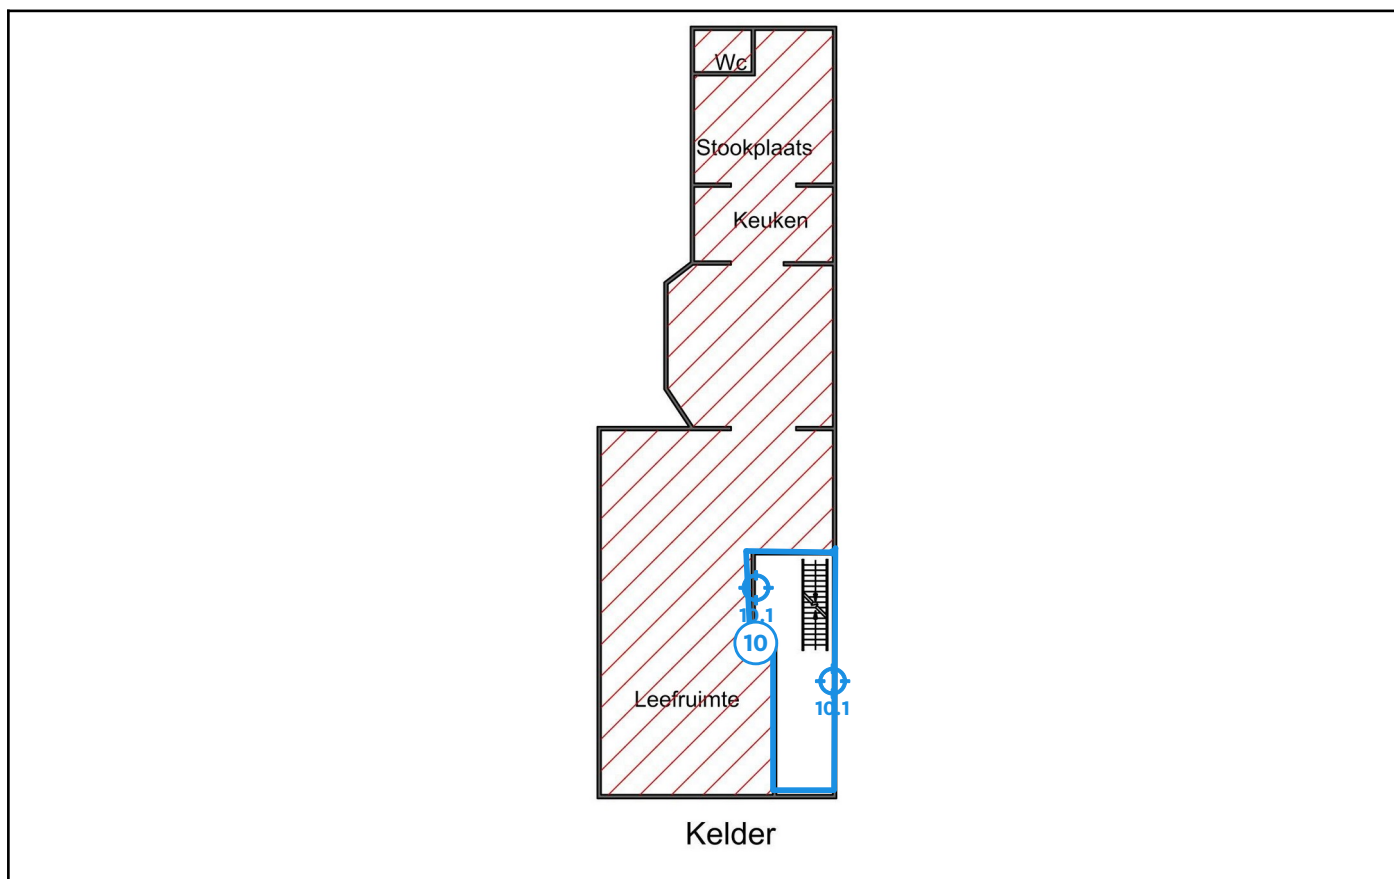
Plan 1.4: Schema kelder

Beschrijving	Type	Actie
10. Wanden: cementering	Geen asbest	-
10.1 Code: 102	Mengmonster	-

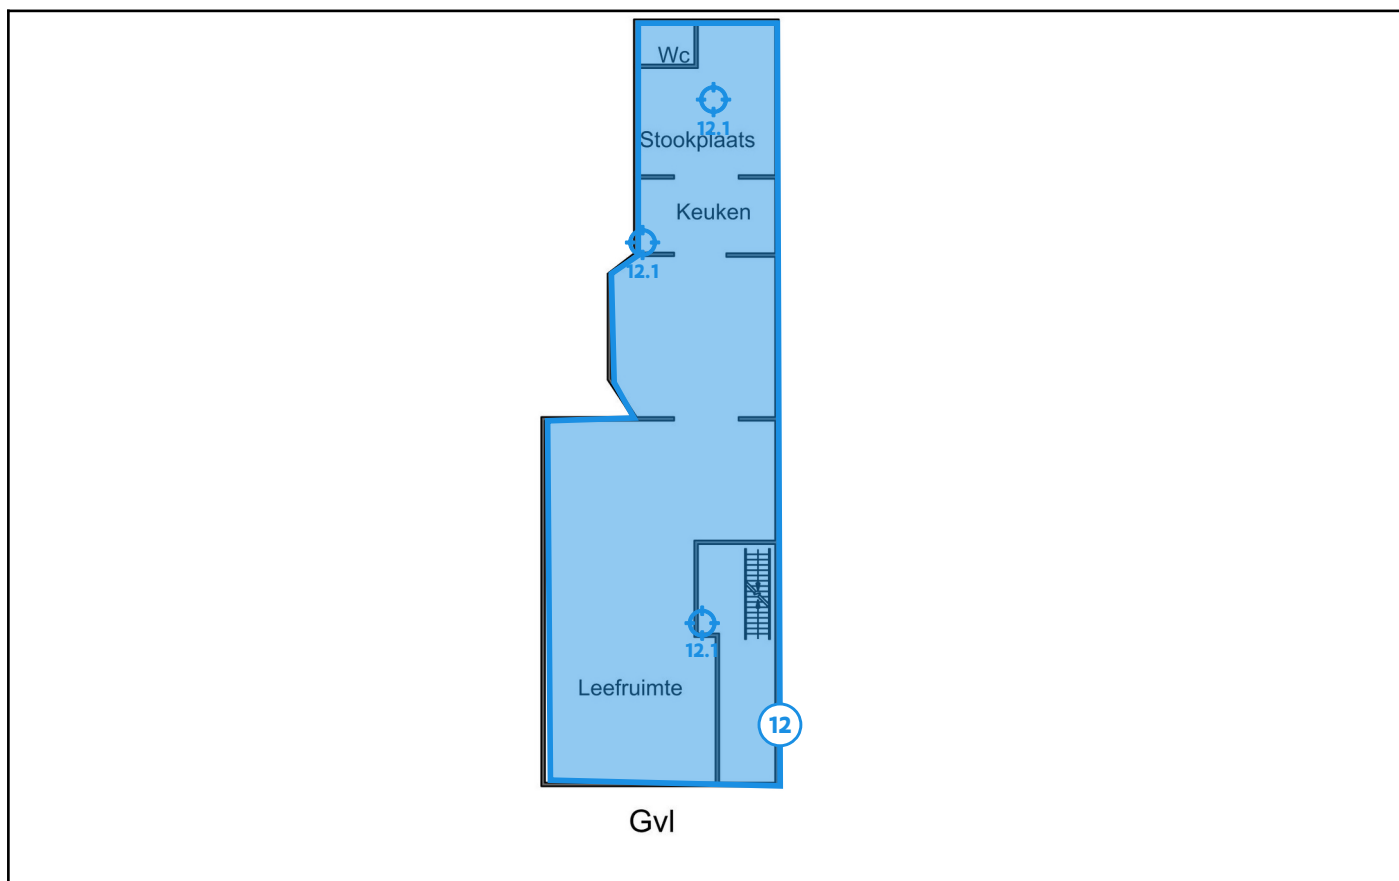
Plan 1.5: Schema woning gvl

Beschrijving	Type	Actie
12. Plafonds: pleisterwerk	Geen asbest	-
12.1 Code: 201	Mengmonster	-

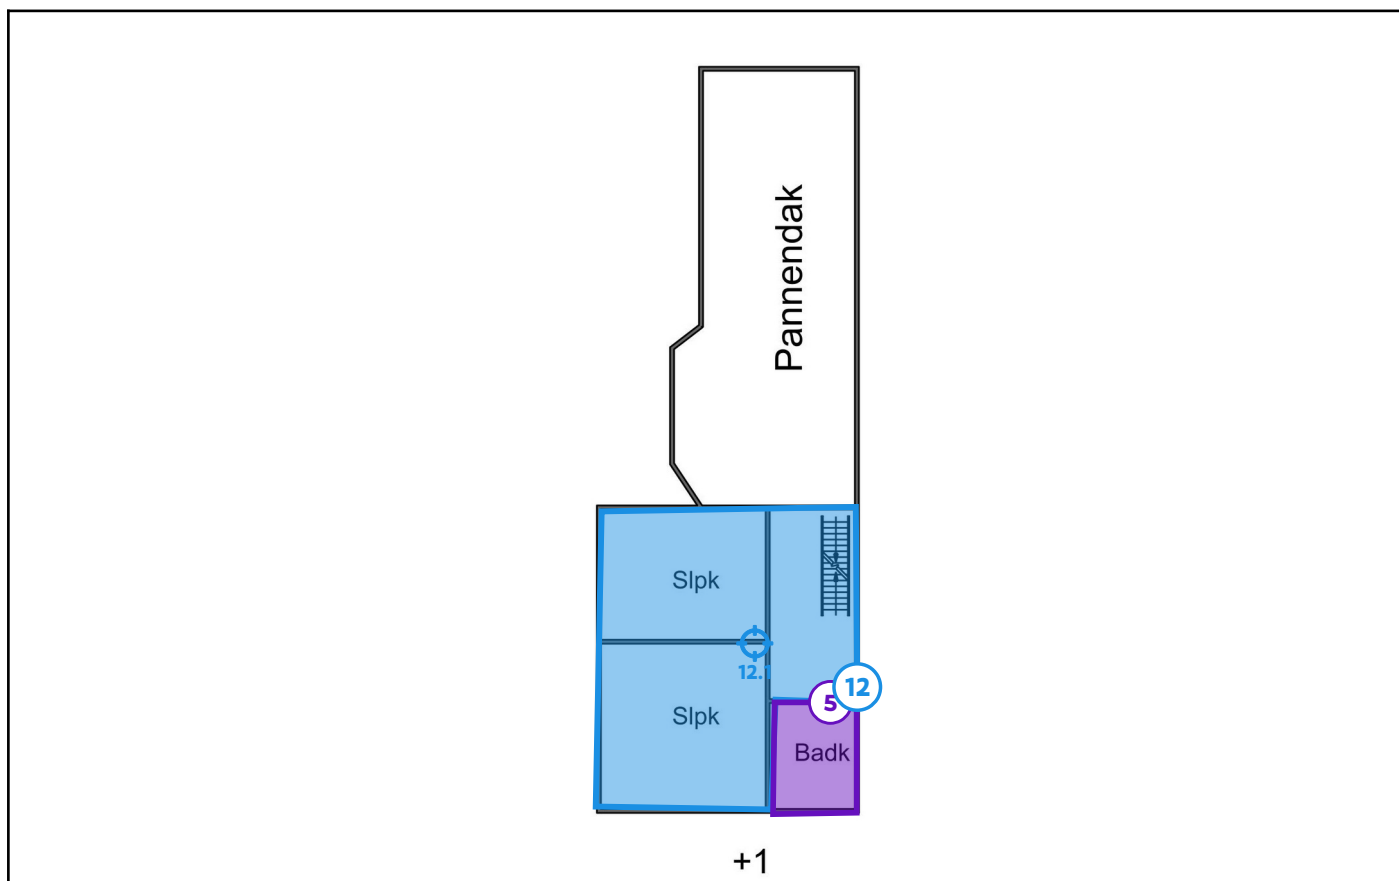
Plan 1.6: Schema woning +1

Beschrijving	Type	Actie
5. Plafonds: pvc beplatingen badkamer	Advies	-
12. Plafonds: pleisterwerk	Geen asbest	-
12.1 Code: 201	Mengmonster	-

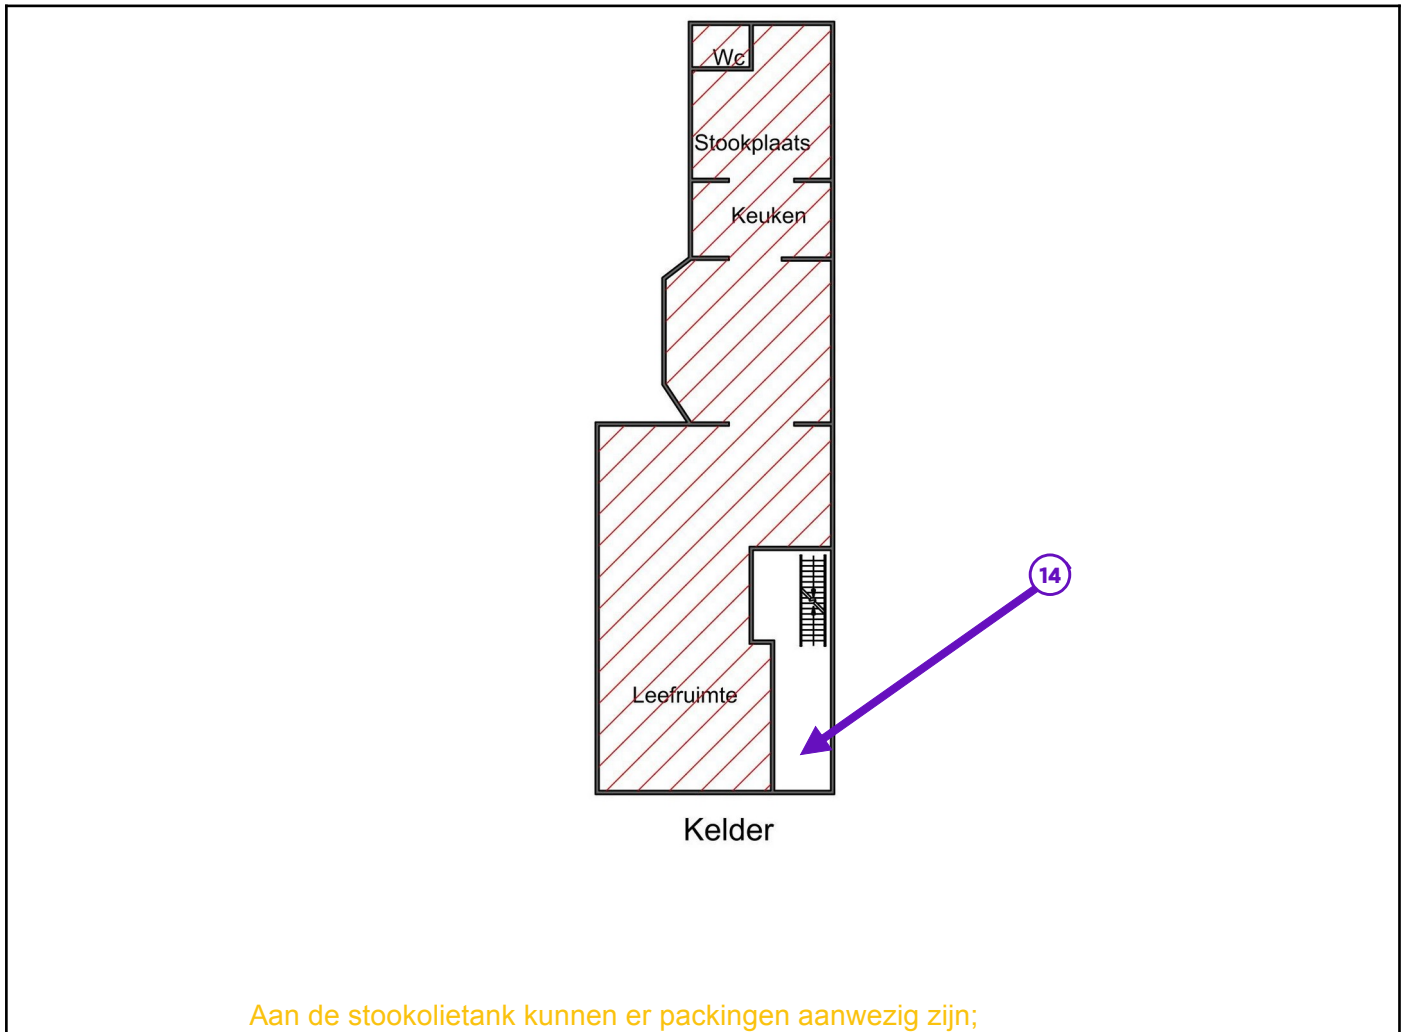
Plan 1.9: Schema kelder

Beschrijving	Type	Actie
14. Packingen aan stookolietank en gasbrander	Overige ruimte of materiaal	-

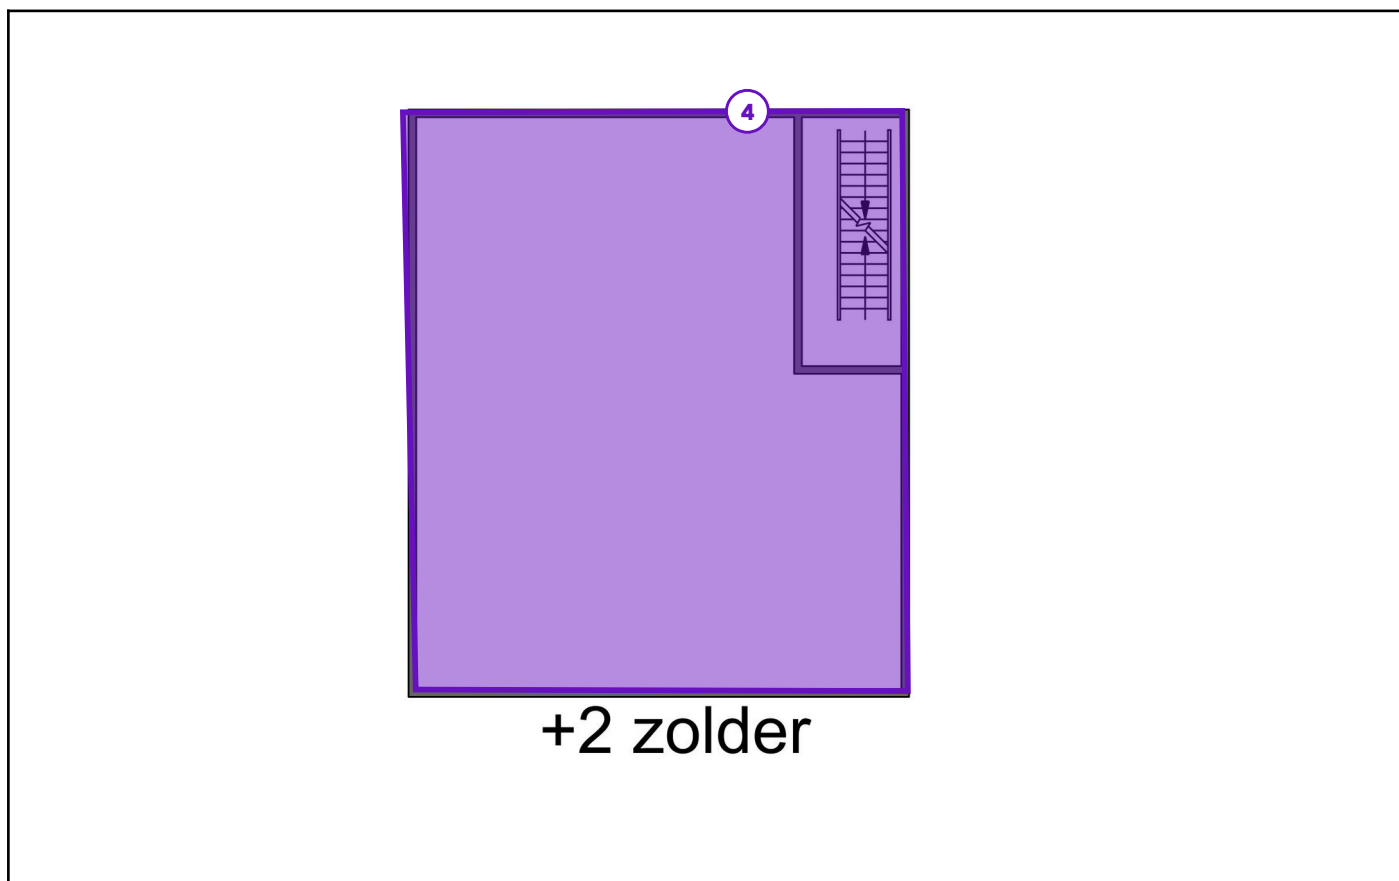
Plan 1.10: Schema woning +2

Beschrijving	Type	Actie
4. Plafonds: gipskarton beplating op +2	Advies	-

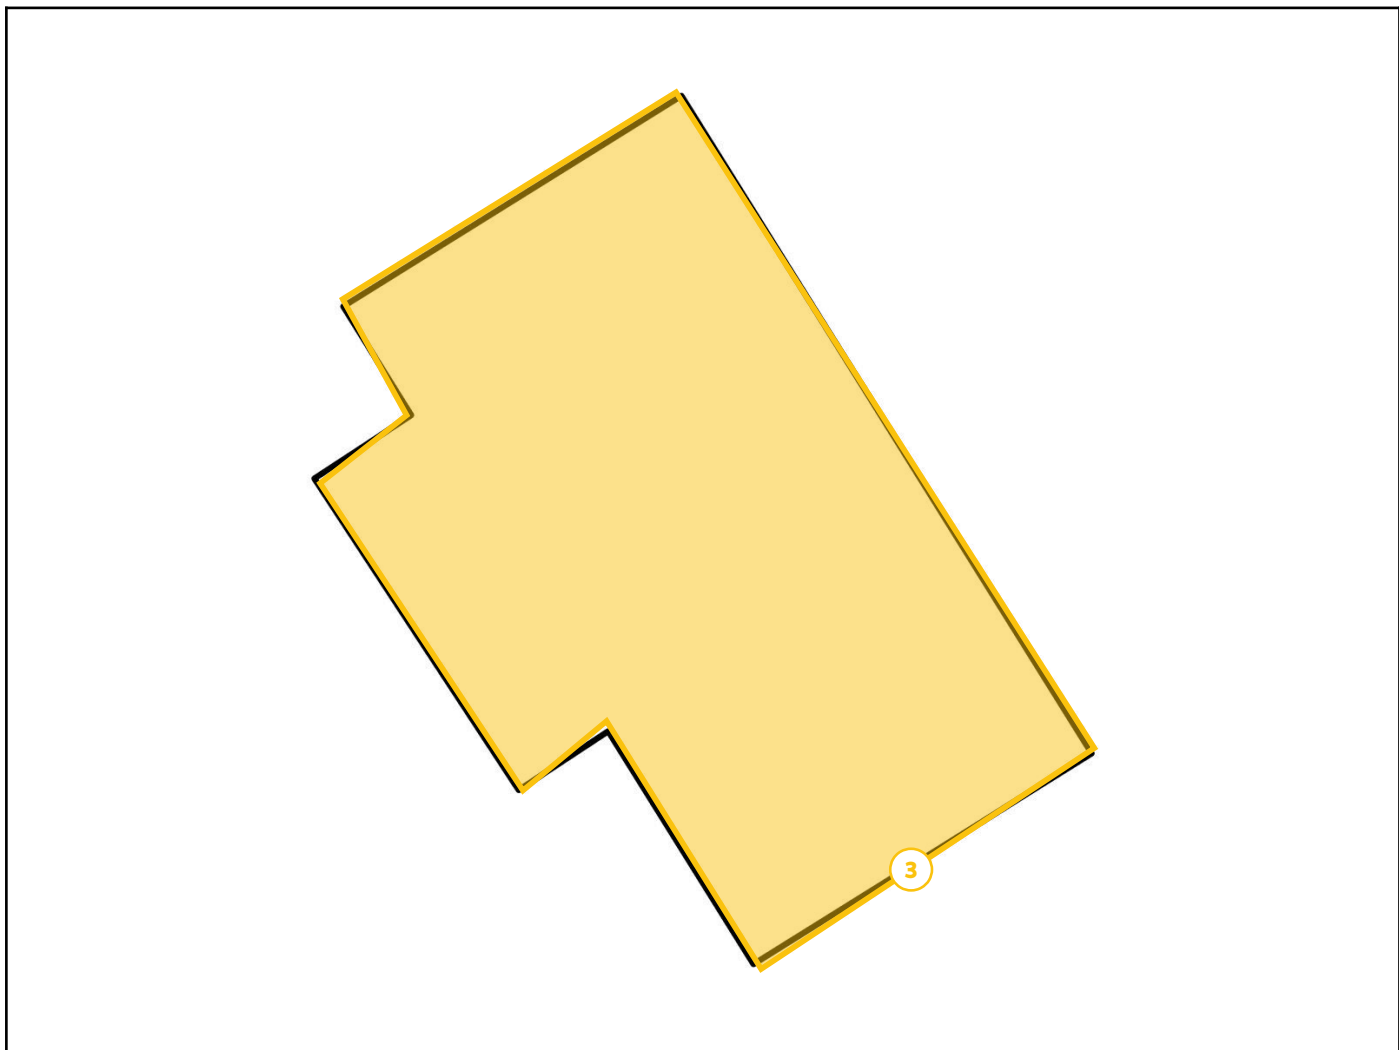
Plan 2.1: Bijgebouw plan

Beschrijving	Type	Actie
3. Tuinberging	Uitsluiting	-

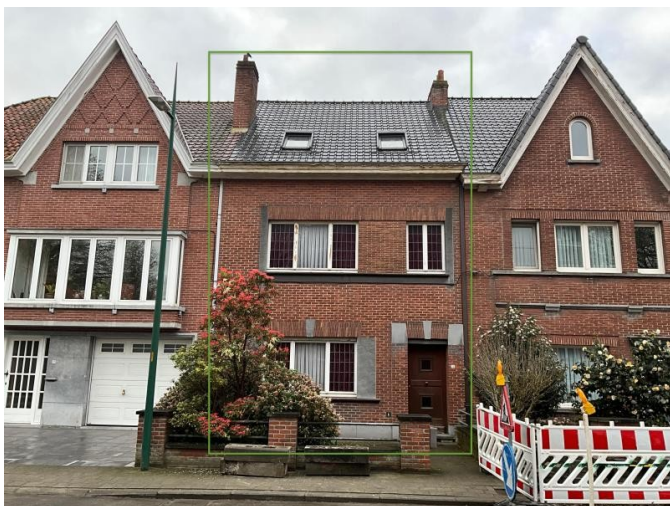
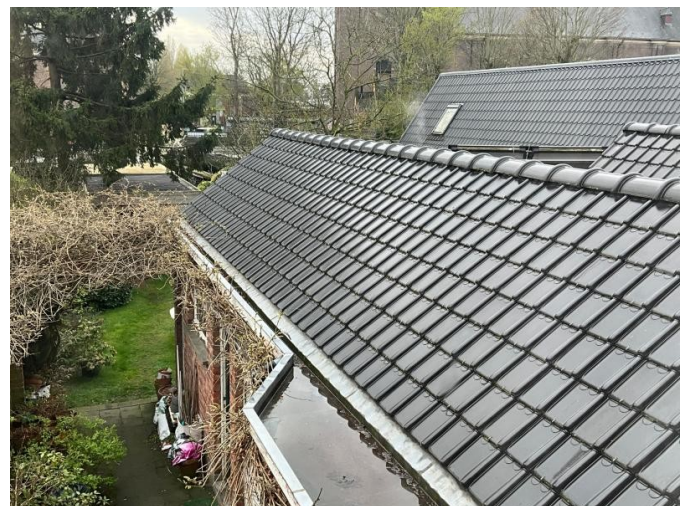
Beschrijving	Notitie	Terug te vinden op plannen
Fiche 15: (Niet-aanwezig): Leidingisolatie.	-	-
Fiche 16: Onderdak.	-	-
Fiche 17: (Niet-aanwezig): lift.	-	-
Fiche 18: Dakbedekking = pannen	Het dak bestaat uit pannen.	-
