# Asbestinventarisatetest

Spechtstraat 20, 9940 Evergem

Attestnummer : 20260905-000045.000

Uitgegeven op : 05.09.2026

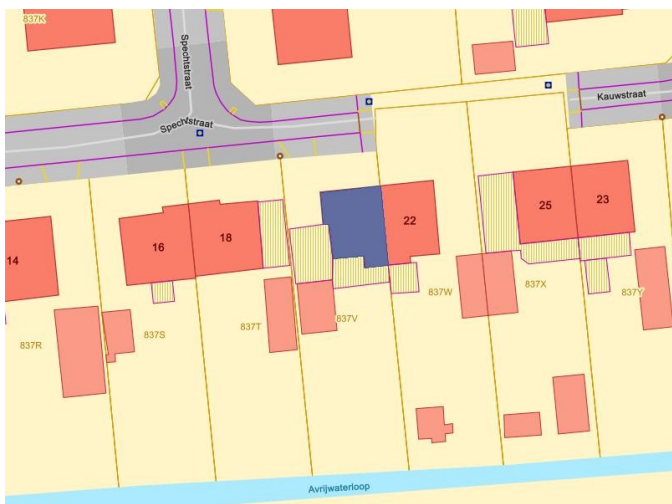
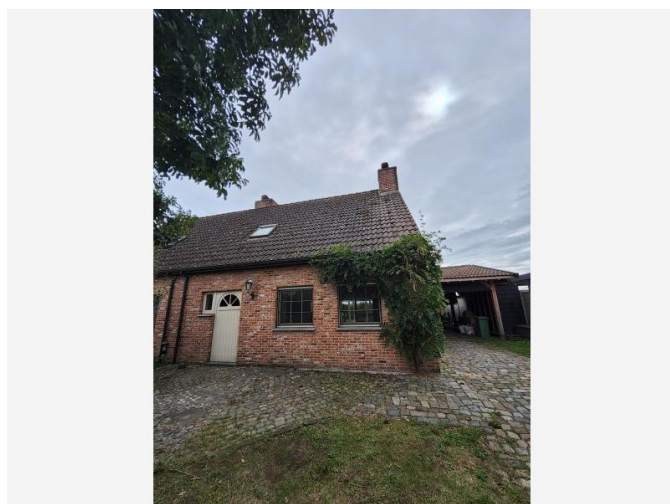
## Zone 1: Woning

- 0 Asbestmaterialen
- 1 Beperking
- 0 Uitsluitingen
- 0 Roerende goederen
- 0 Puin, steenslag, (water)bodem
- 0 Adviezen
- 3 Geen asbest

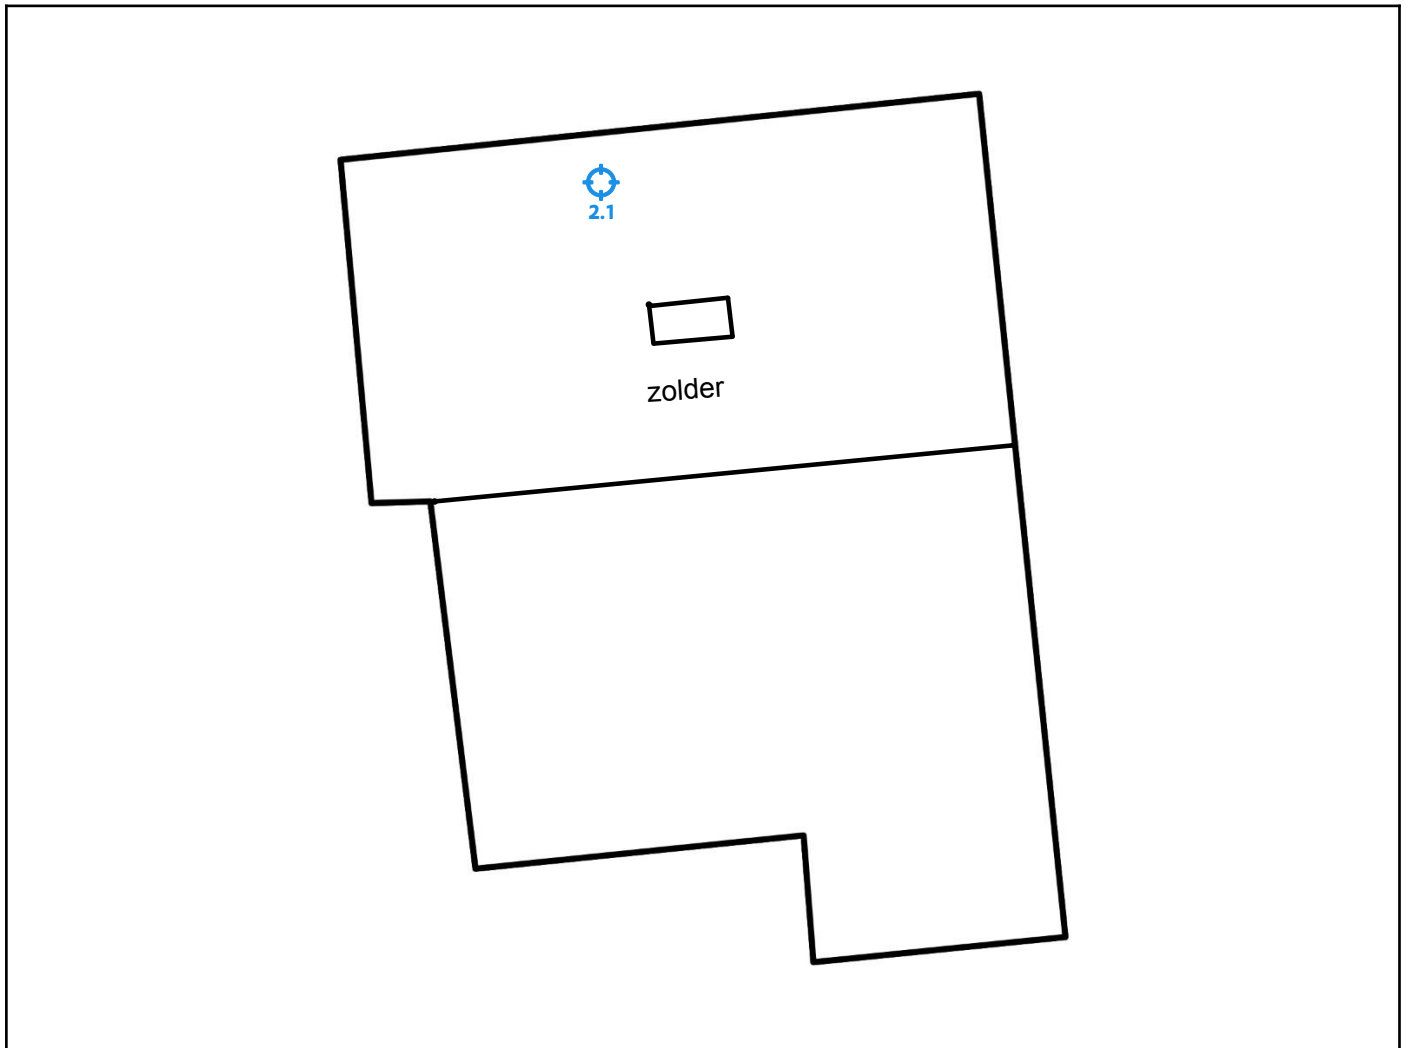
## Plan 1.3: 2de verdiep/zolder

| Beschrijving | Type | Actie |
|---|---|---|
| 2. Onderdak type Menuiserite | Geen asbest | - |
