# Asbestinventarisatattest

Rumbeeksesteenweg 279, 8800 Roeselare

Attestnummer : 20261030-000095.000

Uitgegeven op : 30.10.2026

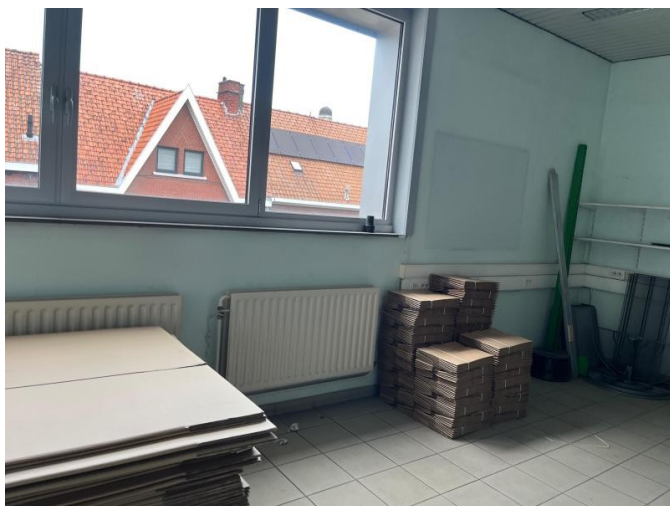
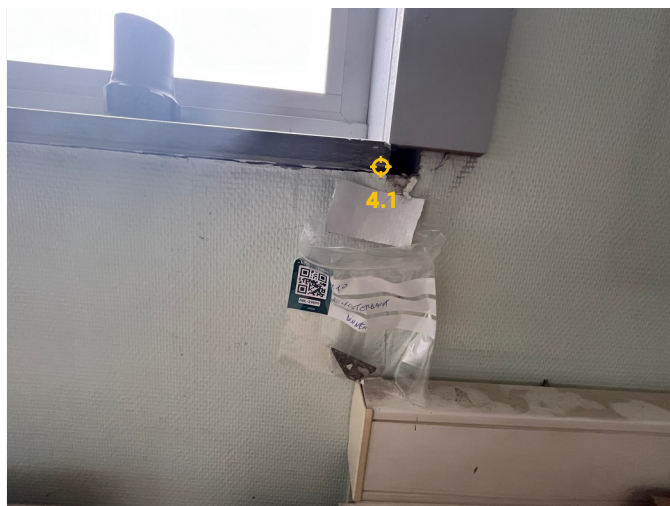
| Identificatiemethode | <p>De asbestdeskundige beoordeelt het materiaal als asbestverdacht en dus asbesthoudend, en dit zonder monstername.</p> <p>Motivatie: De monstername brengt andere schade aan dan schade die inherent is aan de monstername.</p> |
| Opmerking | De genoteerde hoeveelheid betreft een schatting. |
