# Asbestinventarisat attest

August Van de Wielelei 378/2, 2100 Antwerpen

Attestnummer : 20260410-000079.000

Uitgegeven op : 10.04.2026

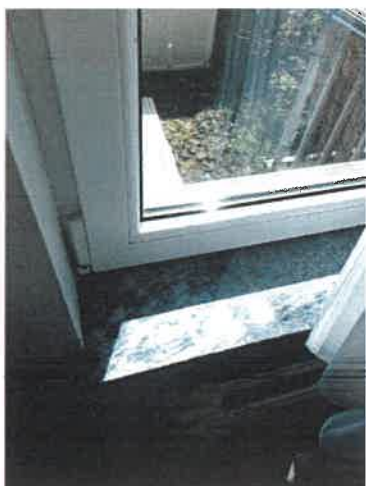
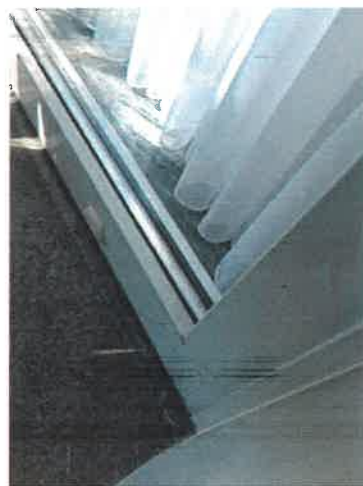
### Fiche 5: Mastiek

| Beschrijving | Notitie | Terug te vinden op plannen |
|---|---|---|
| Fiche 5: Mastiek | - | - |
