Asbestinventarisatetest

Charlottalei 10, 2620 Hemiksem

Attestnummer : 20260519-000374.000

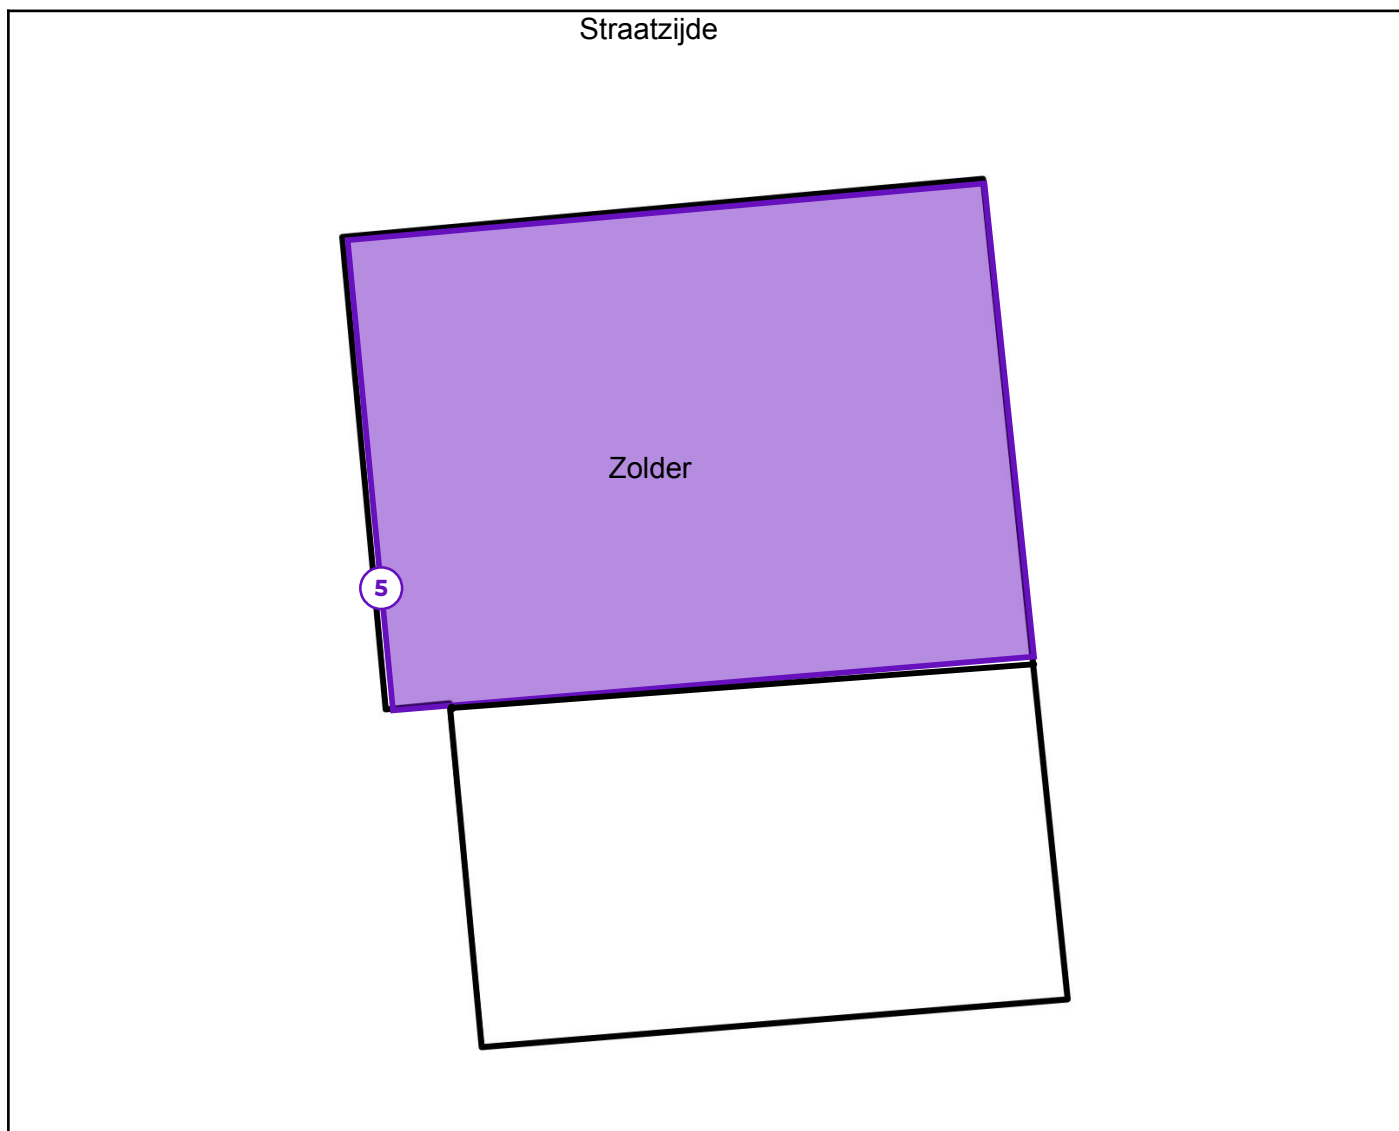
Plan 1.5: Plan zolder

Beschrijving	Type	Actie
5. Zolderruimte	Beperking	-

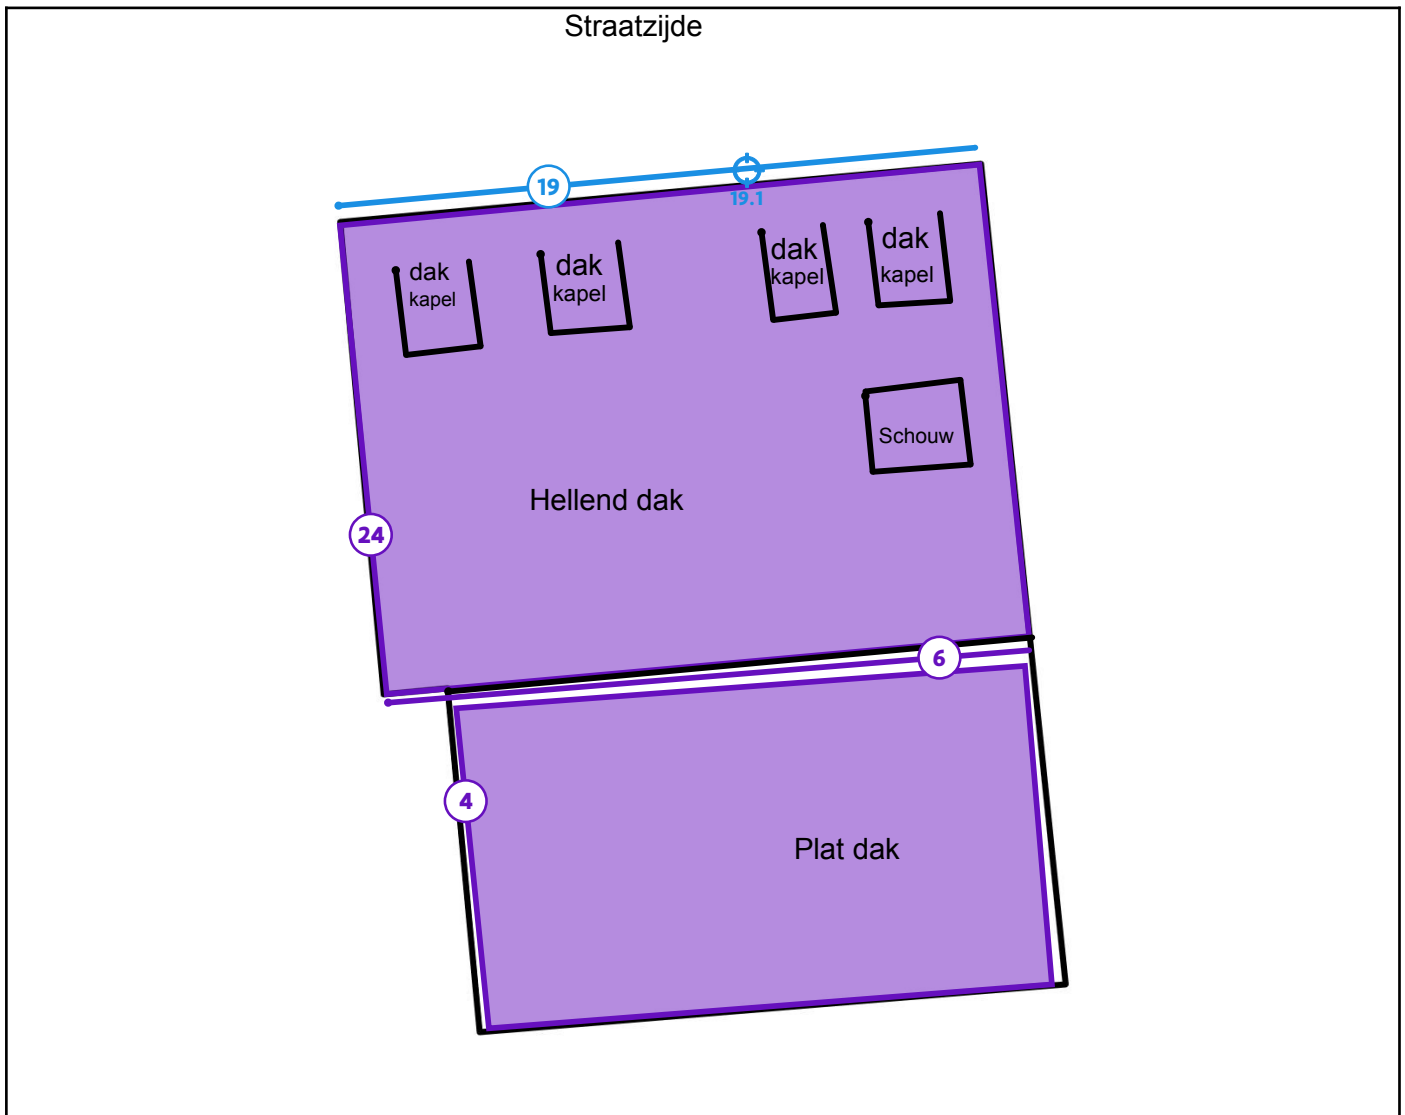
Plan 1.6: Plan dak

Beschrijving	Type	Actie
4. Plat dak niet zichtbaar (tijdelijke beperking)	Beperking	-
6. Dakgoot niet zichtbaar (materiaal onbekend)	Beperking	-
19. Dakgoot roofing (met staalname)	Geen asbest	-
19.1 Code: 11 roofing dakgoot	Puntmonster	-
24. Dakbedekking hellend dak niet verdacht	Overige ruimte of materiaal	-

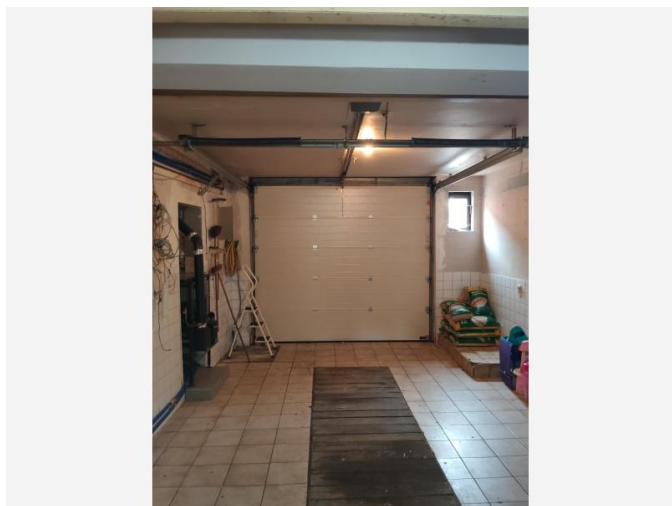
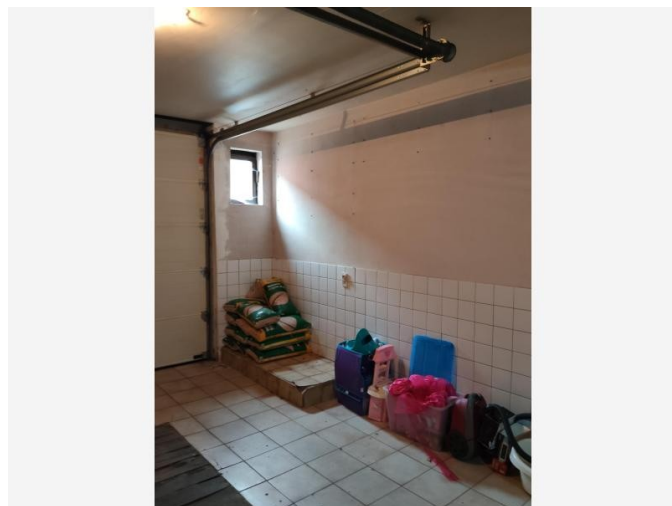
Informatie over een materiaal dat de asbestdeskundige niet kan waarnemen of vaststellen

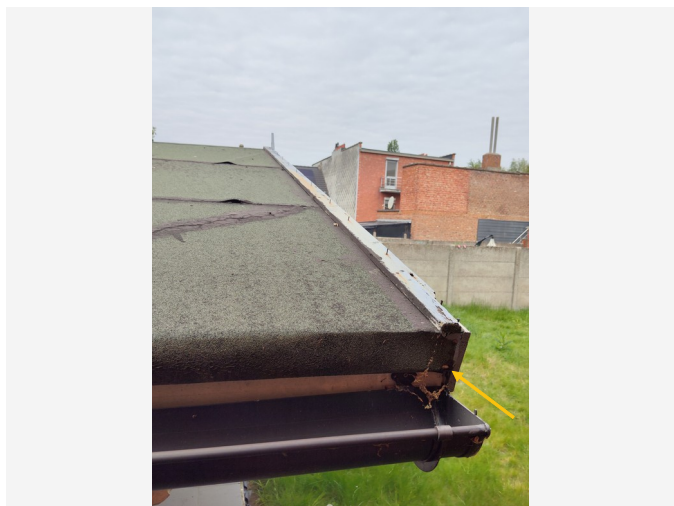
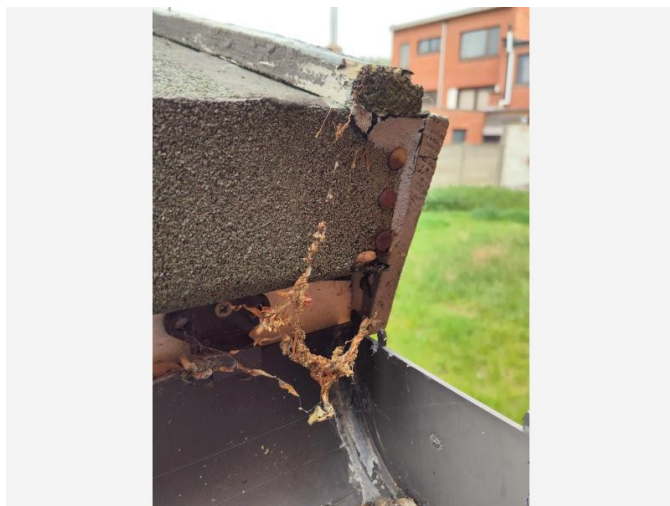
Fiche 13: Roofing tuinhuis (met staalname)

Geen asbest

Beschrijving	Roofing tuinhuis (met staalname)
Omgeving	Buiten
Primaire drager	Plat dak
Bindmiddel van materiaal	Bitumen (roofing, teer, asfalt)
Gebondenheid op basis van bindmiddel	Hecht
Hoeveelheid (oppervlakte - aantal)	• 25,00 m ² - 1 stuk
Totale oppervlakte	25,00 m ²
Identificatiemethode	Een monstername door de asbestdeskundige met laboanalyse door een asbestlabo.
Destructieve handeling voor identificatie	Nee
Opmerking	<p>Er werd een staal genomen aan een uitstekend stuk roofing waardoor de waterdichtheid niet in het gedrang komt.</p> <p>Er kan niet uitgesloten worden dat er onderlagen aanwezig zijn (bij dakwerken extra controle aangewezen)</p> <p>De vermelde oppervlaktes, diktes en volumes betreffen een beredeneerde schatting. Er worden geen rechten verleend aan deze oppervlaktes/diktes/volumes.</p>

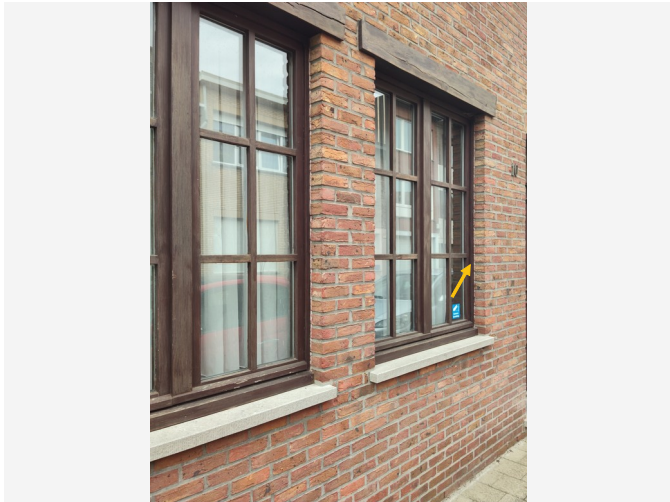
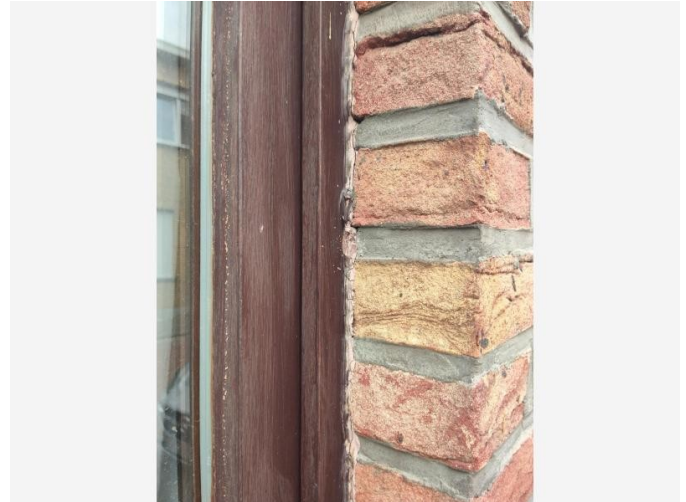
Fiche 15: Kit kozijn-muur (met staalname) houten raam

Geen asbest

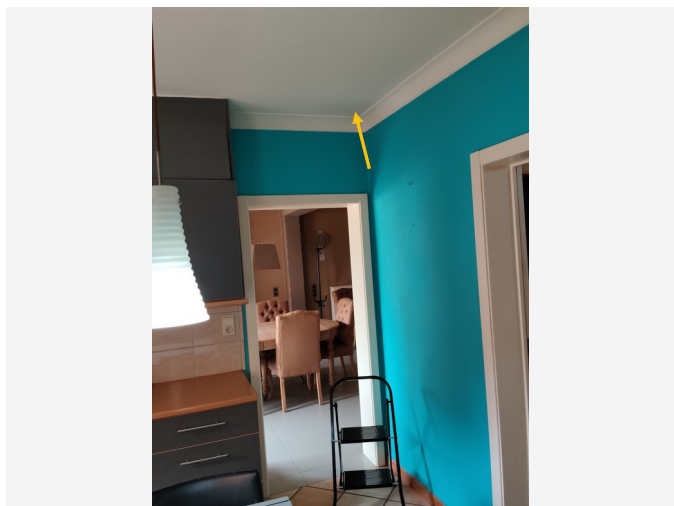
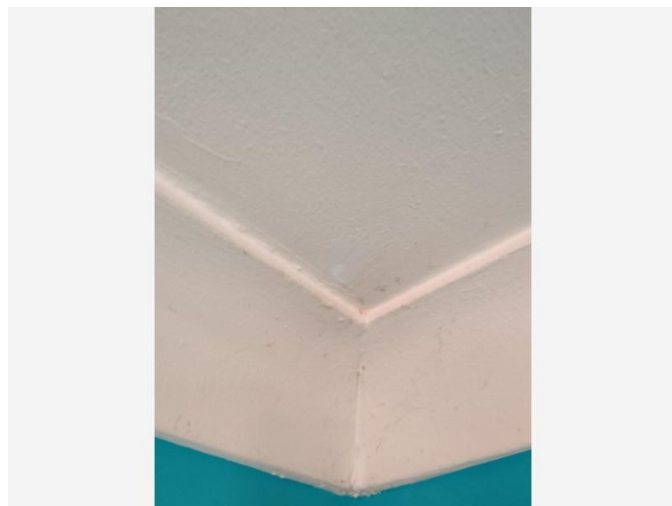
Fiche 21: Plafondpleister

Geen asbest

Conclusie

#	Type	Referentie	Resultaat
21.1	Mengmonster	2. Pleisterwerk plafond	Geen asbest

Beschrijving	Plafondpleister
Omgeving	Binnen
Primaire drager	Plafond
Bindmiddel van materiaal	Gips - kalk
Gebondenheid op basis van bindmiddel	Niet-hechtgebonden
Hoeveelheid (oppervlakte - dikte - aantal)	• 50,00 m ² - 1,00 cm - 1 stuk
Totaal volume	0,50 m ³
Identificatiemethode	Een monstername door de asbestdeskundige met laboanalyse door een asbestlabo.
Destructieve handeling voor identificatie	Nee
Opmerking	<p>Volgens het inspectieprotocol is een monstername van het pleisterwerk verplicht om dit te identificeren als niet-asbesthoudend.</p> <p>Locatie staalnames: individuele ruimte: Geen pleisterwerk / natte ruimte: Keuken/ stookplaats: Garage/ traphal: Geen pleisterwerk</p> <p>De vermelde oppervlaktes en volumes betreffen een beredeneerde schatting. Er worden geen rechten verleend aan deze oppervlaktes/volumes. De dikte is een schatting die voorkomt uit de monsterplaatsen en is daarom niet altijd representatief.</p>

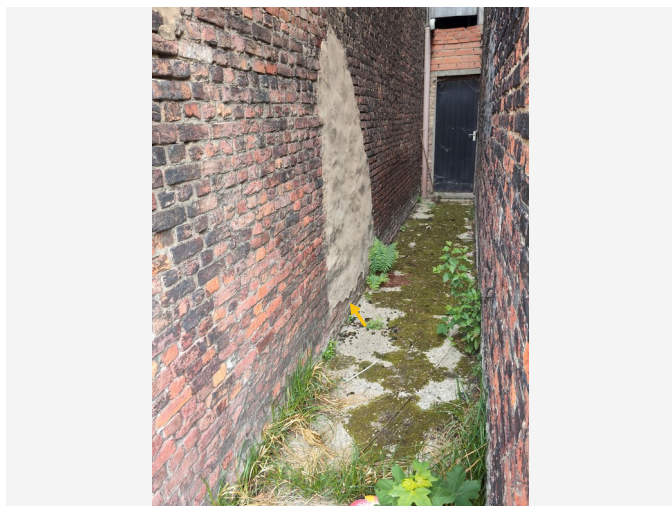
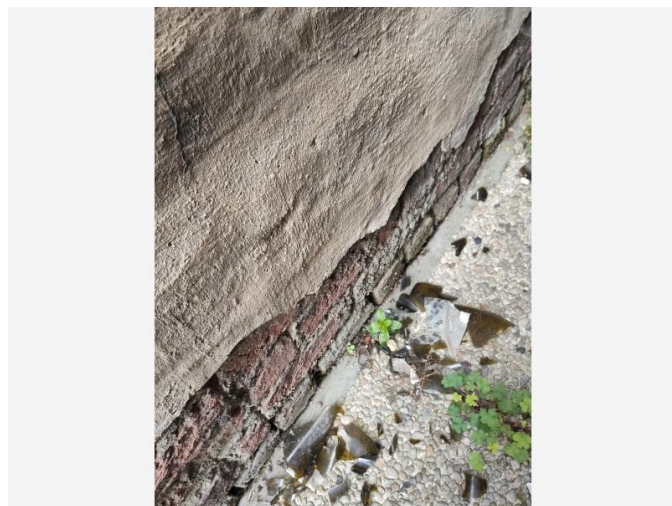
Conclusie

Geen asbest

#	Type	Referentie	Resultaat
22.1	Mengmonster	12 Cementering buiten	Geen asbest

Beschrijving	Cementering buiten (met staalname)
Omgeving	Buiten
Primaire drager	Wand vrijstaand (scheidingsmuur, ...)
Bindmiddel van materiaal	Cement
Gebondenheid op basis van bindmiddel	Hecht
Hoeveelheid (gewicht - aantal)	<ul style="list-style-type: none">• 10,00 kg - 1 stuk
Totaal gewicht	10,00 kg
Identificatiemethode	Een monstername door de asbestdeskundige met laboanalyse door een asbestlabo.
Destructieve handeling voor identificatie	Nee
Opmerking	De vermelde oppervlaktes en volumes betreffen een beredeneerde schatting. Er worden geen rechten verleend aan deze oppervlaktes/volumes. De dikte is een schatting die voorkomt uit de monsterplaatsen en is daarom niet altijd representatief.
