Asbestinventarisatetest

Vaartstraat 22, 1800 Vilvoorde

Attestnummer : 20251209-000317.000

Niet-asbestveilig

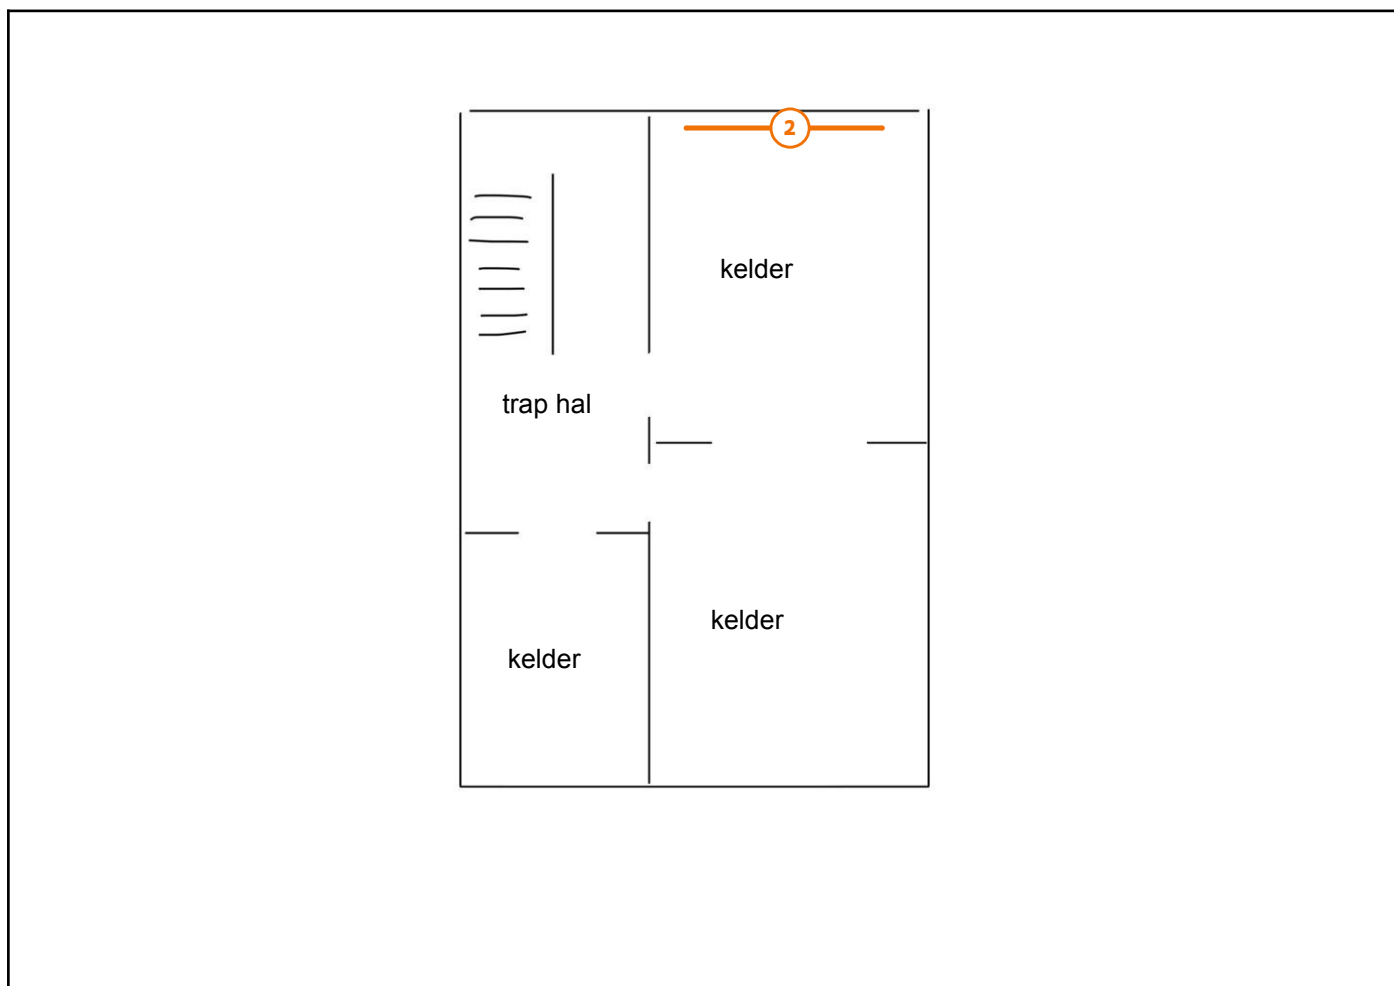
Plan 1.1: Kelder

Beschrijving	Type	Actie
2. Cementen tussenchappen kelder	Asbestmateriaal	Verwijderen

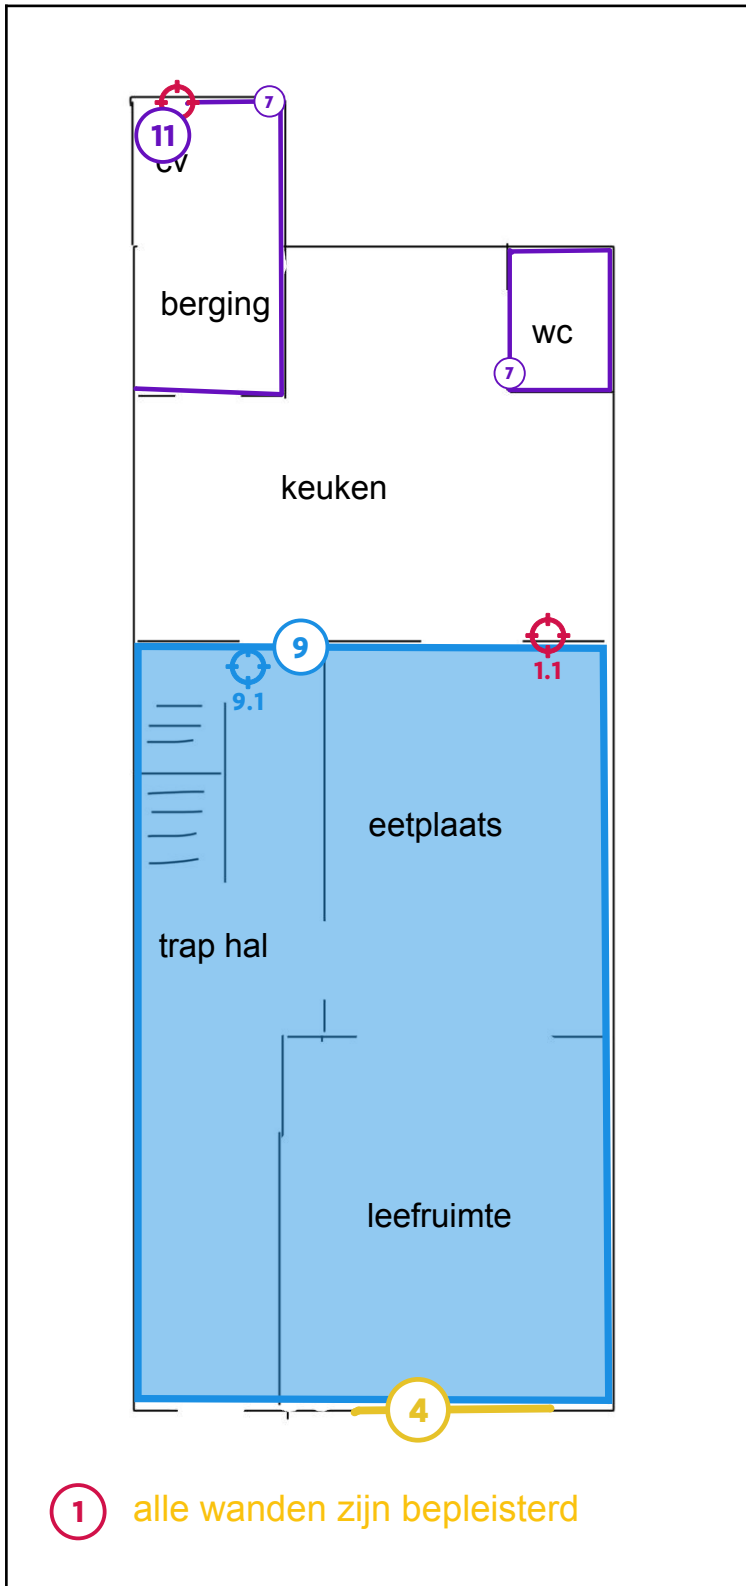
Plan 1.2: Gelijksvloer

1. * Pleisterwerk muren	Asbestmateriaal	Dringend maatregelen nemen
1.1 Code: 25594/01	Mengmonster	-
4. Vensterbanken	Asbestmateriaal	Zorgvuldig beheren
7. Betegeld / tegellijm	Advies	-
9. * Pleisterwerk plafonds	Geen asbest	-
9.1 Code: 25594/02	Mengmonster	-
11. * Stookketel na 2001	Overige ruimte of materiaal	-

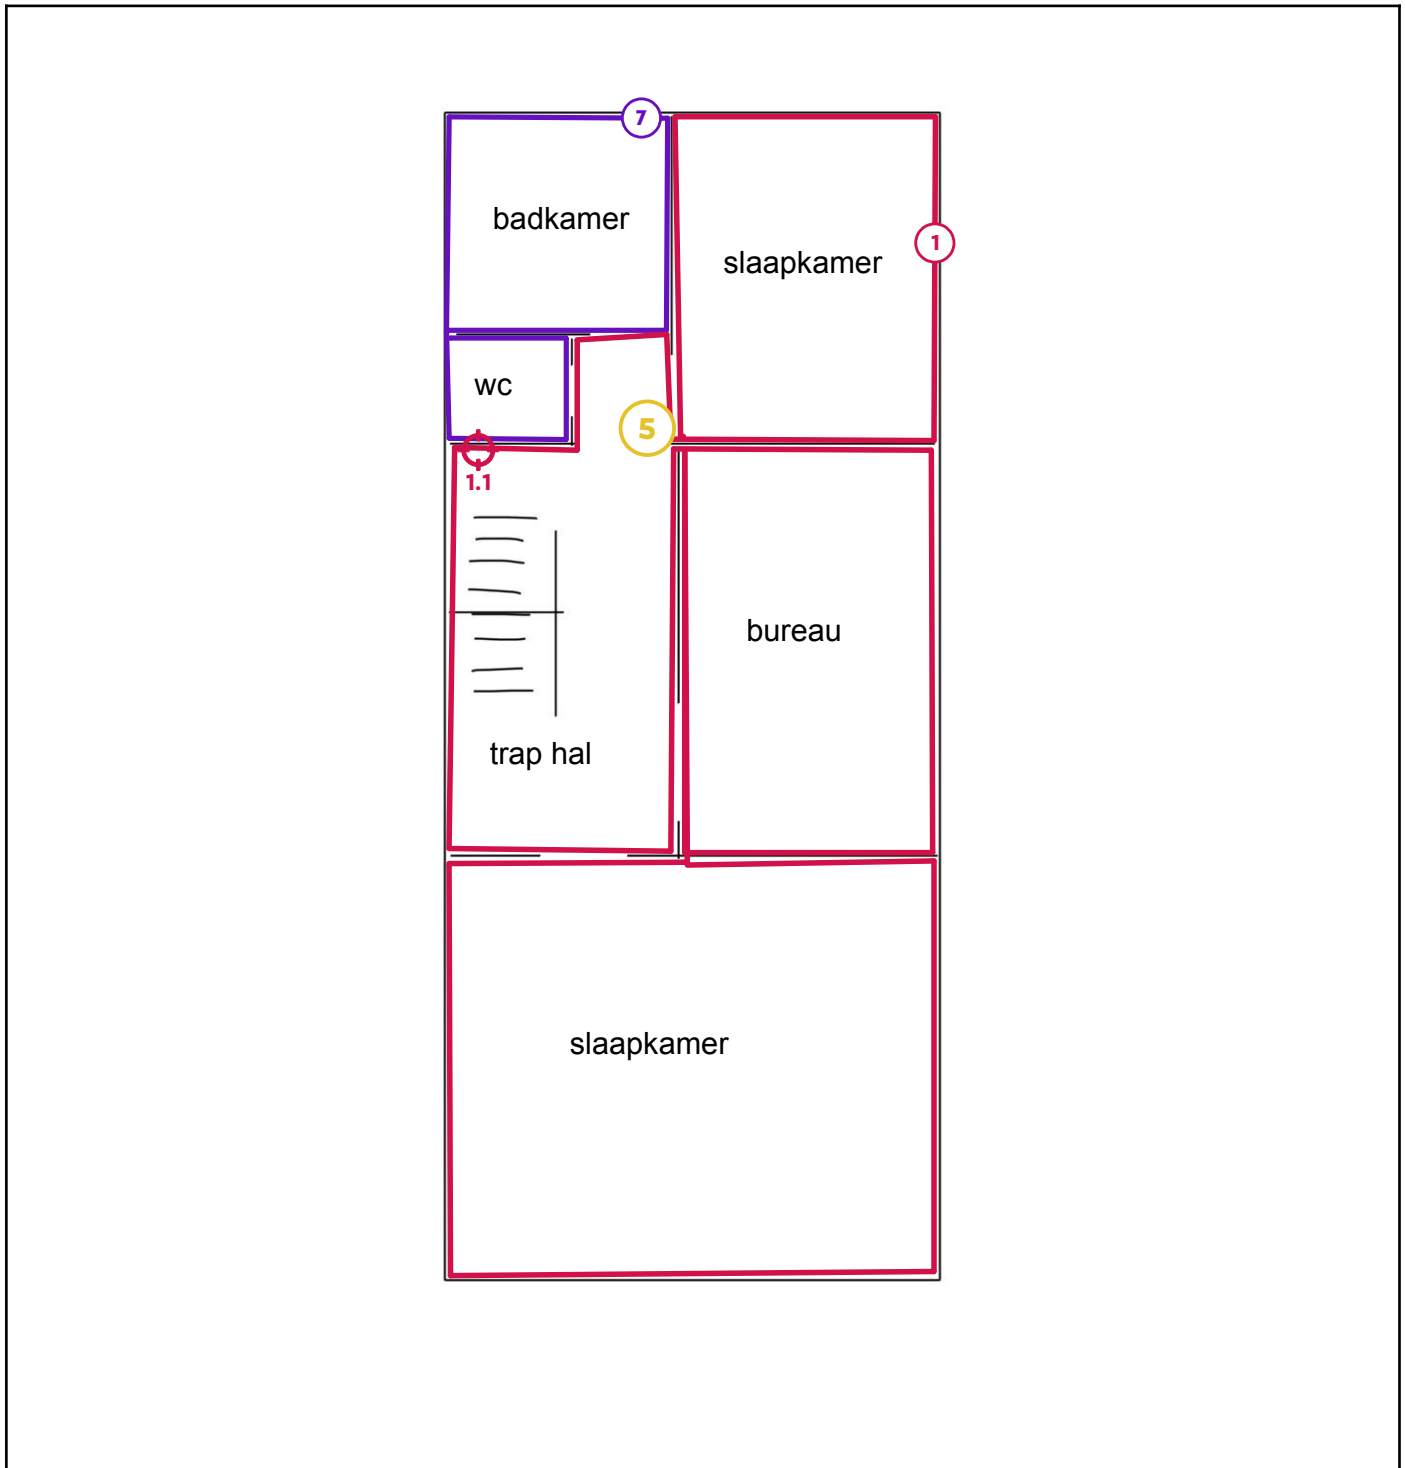
Plan 1.3: 1ste verdiep

Beschrijving	Type	Actie
1. * Pleisterwerk muren	Asbestmateriaal	Dringend maatregelen nemen
1.1 Code: 25594/01	Mengmonster	-

5. Elektrische bakelieten materialen	Asbestmateriaal	Zorgvuldig beheren
7. Betegeld / tegellijm	Advies	-

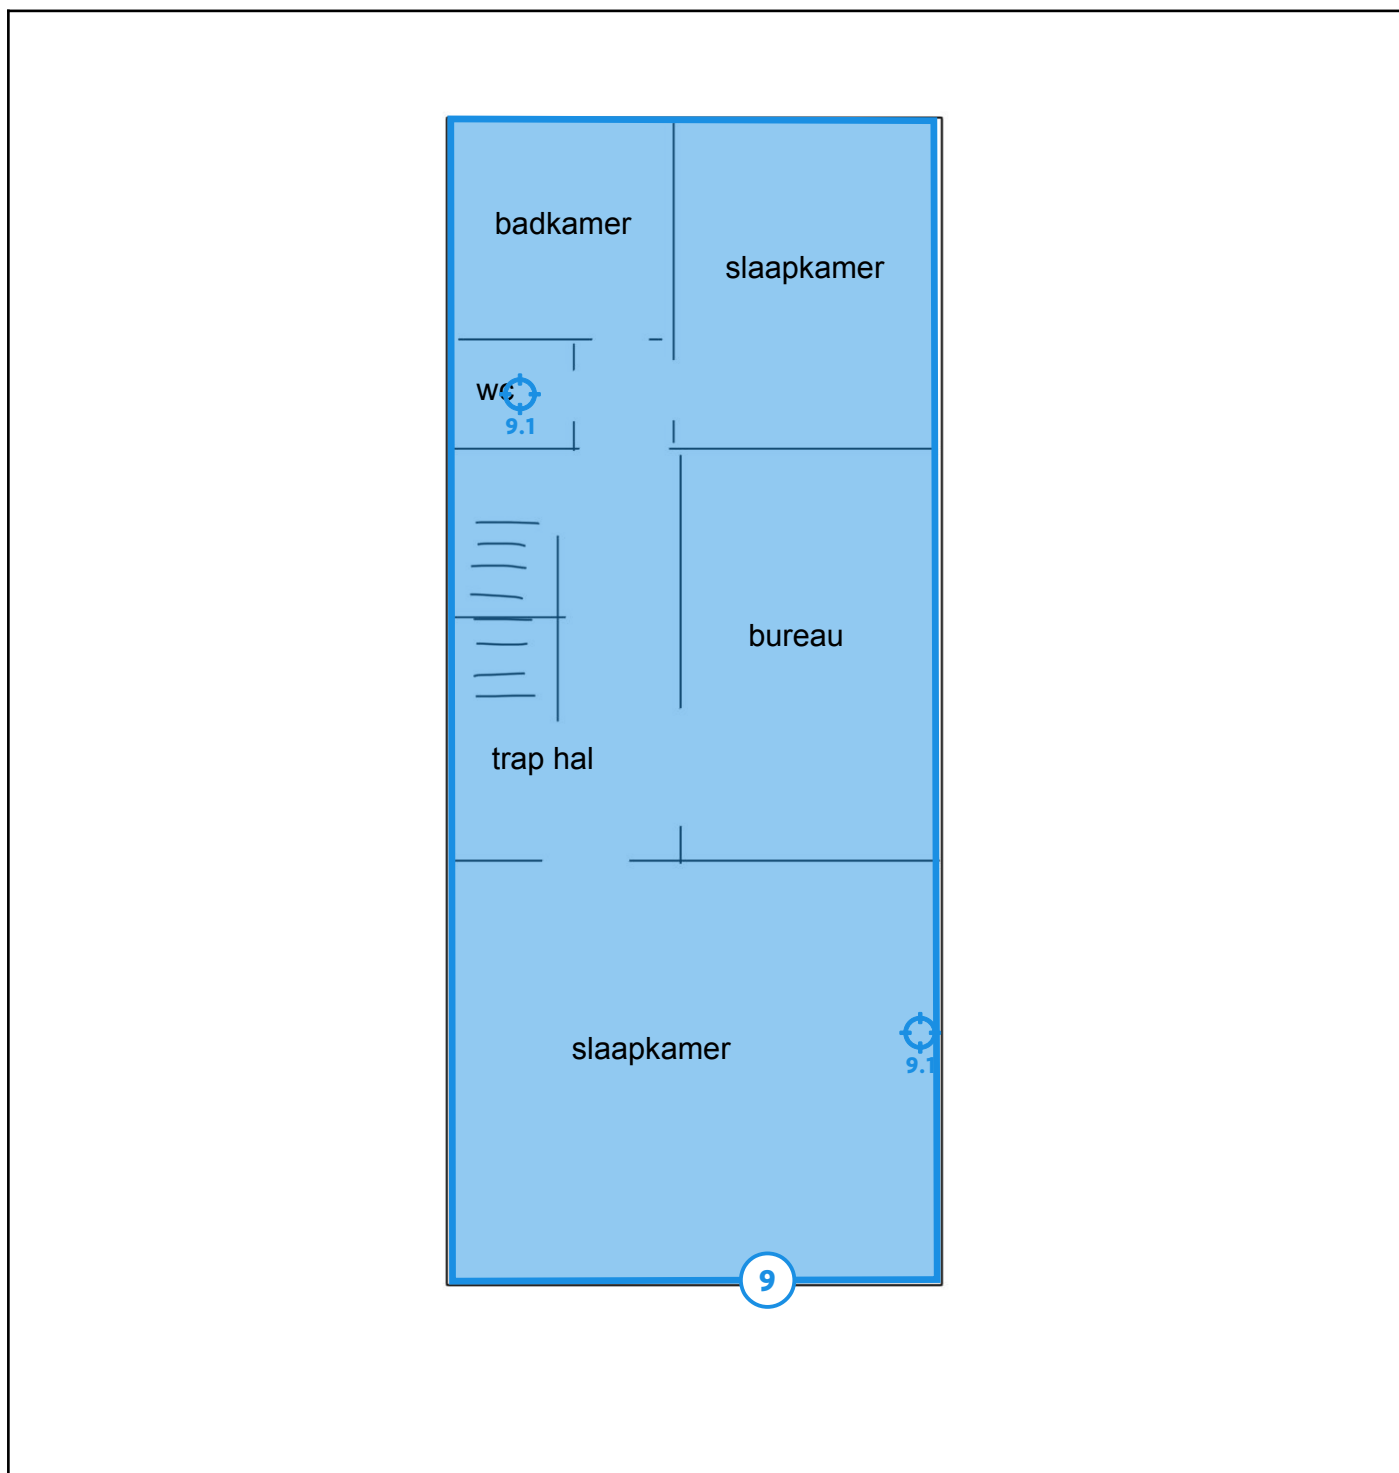
Plan 1.4: 1ste verdiep

Beschrijving	Type	Actie
9. * Pleisterwerk plafonds	Geen asbest	-
9.1 Code: 25594/02	Mengmonster	-

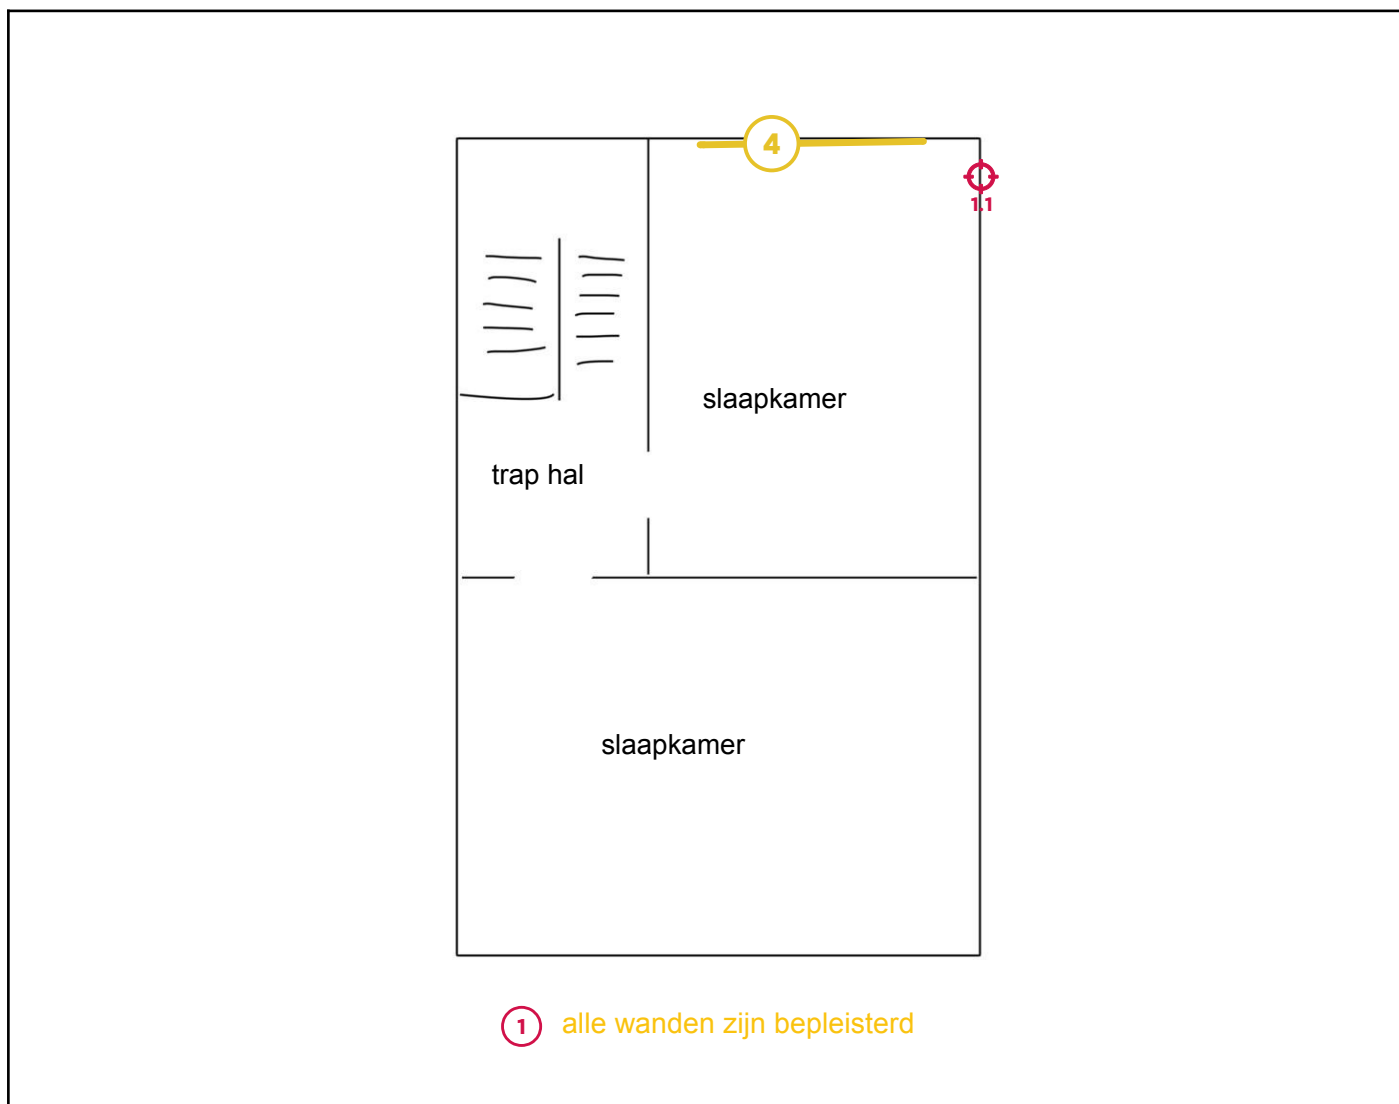
Plan 1.5: 2de verdiep

Beschrijving	Type	Actie
1. * Pleisterwerk muren	Asbestmateriaal	Dringend maatregelen nemen
1.1 Code: 25594/01	Mengmonster	-
4. Vensterbanken	Asbestmateriaal	Zorgvuldig beheren

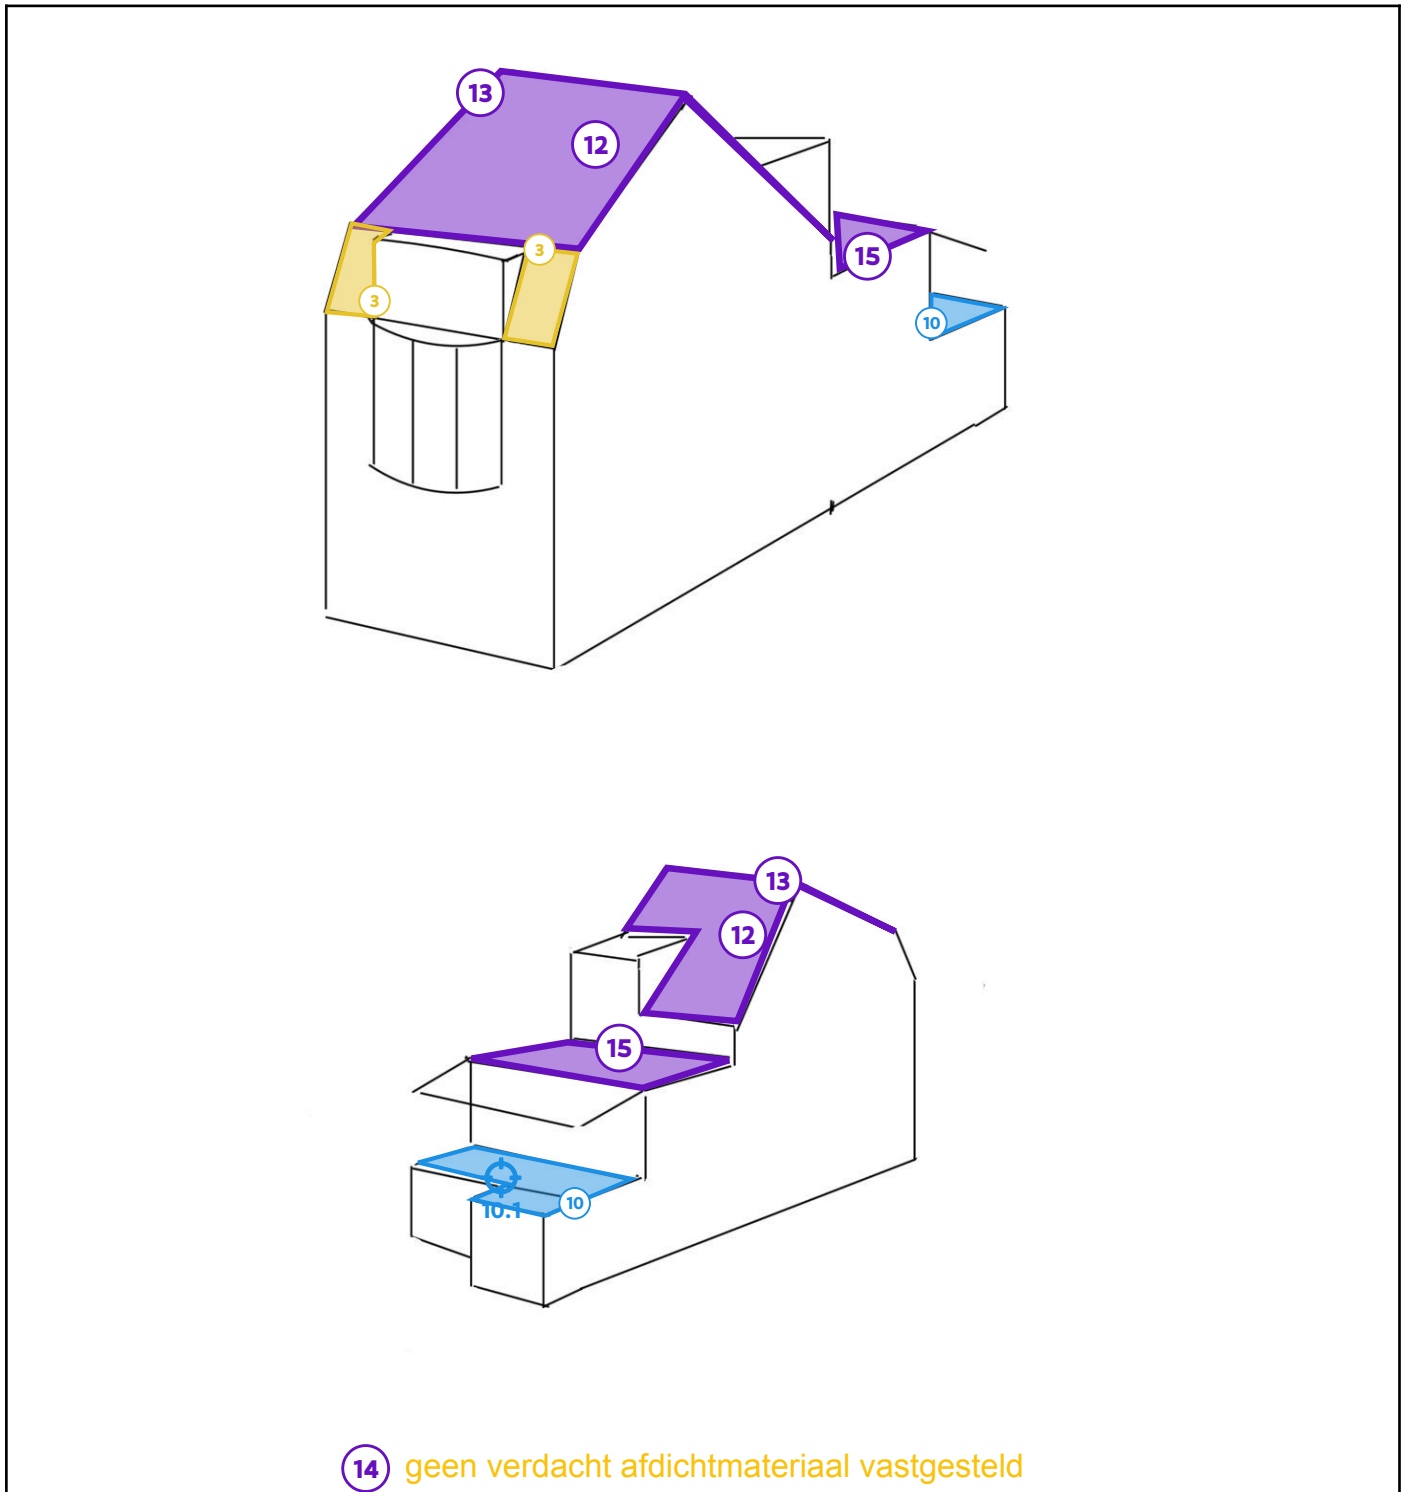
Plan 1.6: Zijaanzichten

Beschrijving	Type	Actie
3. leien dak	Asbestmateriaal	Zorgvuldig beheren

10. roofing plat dak / terras	Geen asbest	-
10.1 Code: 25594/04	Puntmonster	-
12. - Geen verdacht onderdak	Overige ruimte of materiaal	-
13. - dakpannen	Overige ruimte of materiaal	-
14. - afdichtingsmateriaal aan schrijnwerk	Overige ruimte of materiaal	-
15. Epdm dakbedekking	Overige ruimte of materiaal	-

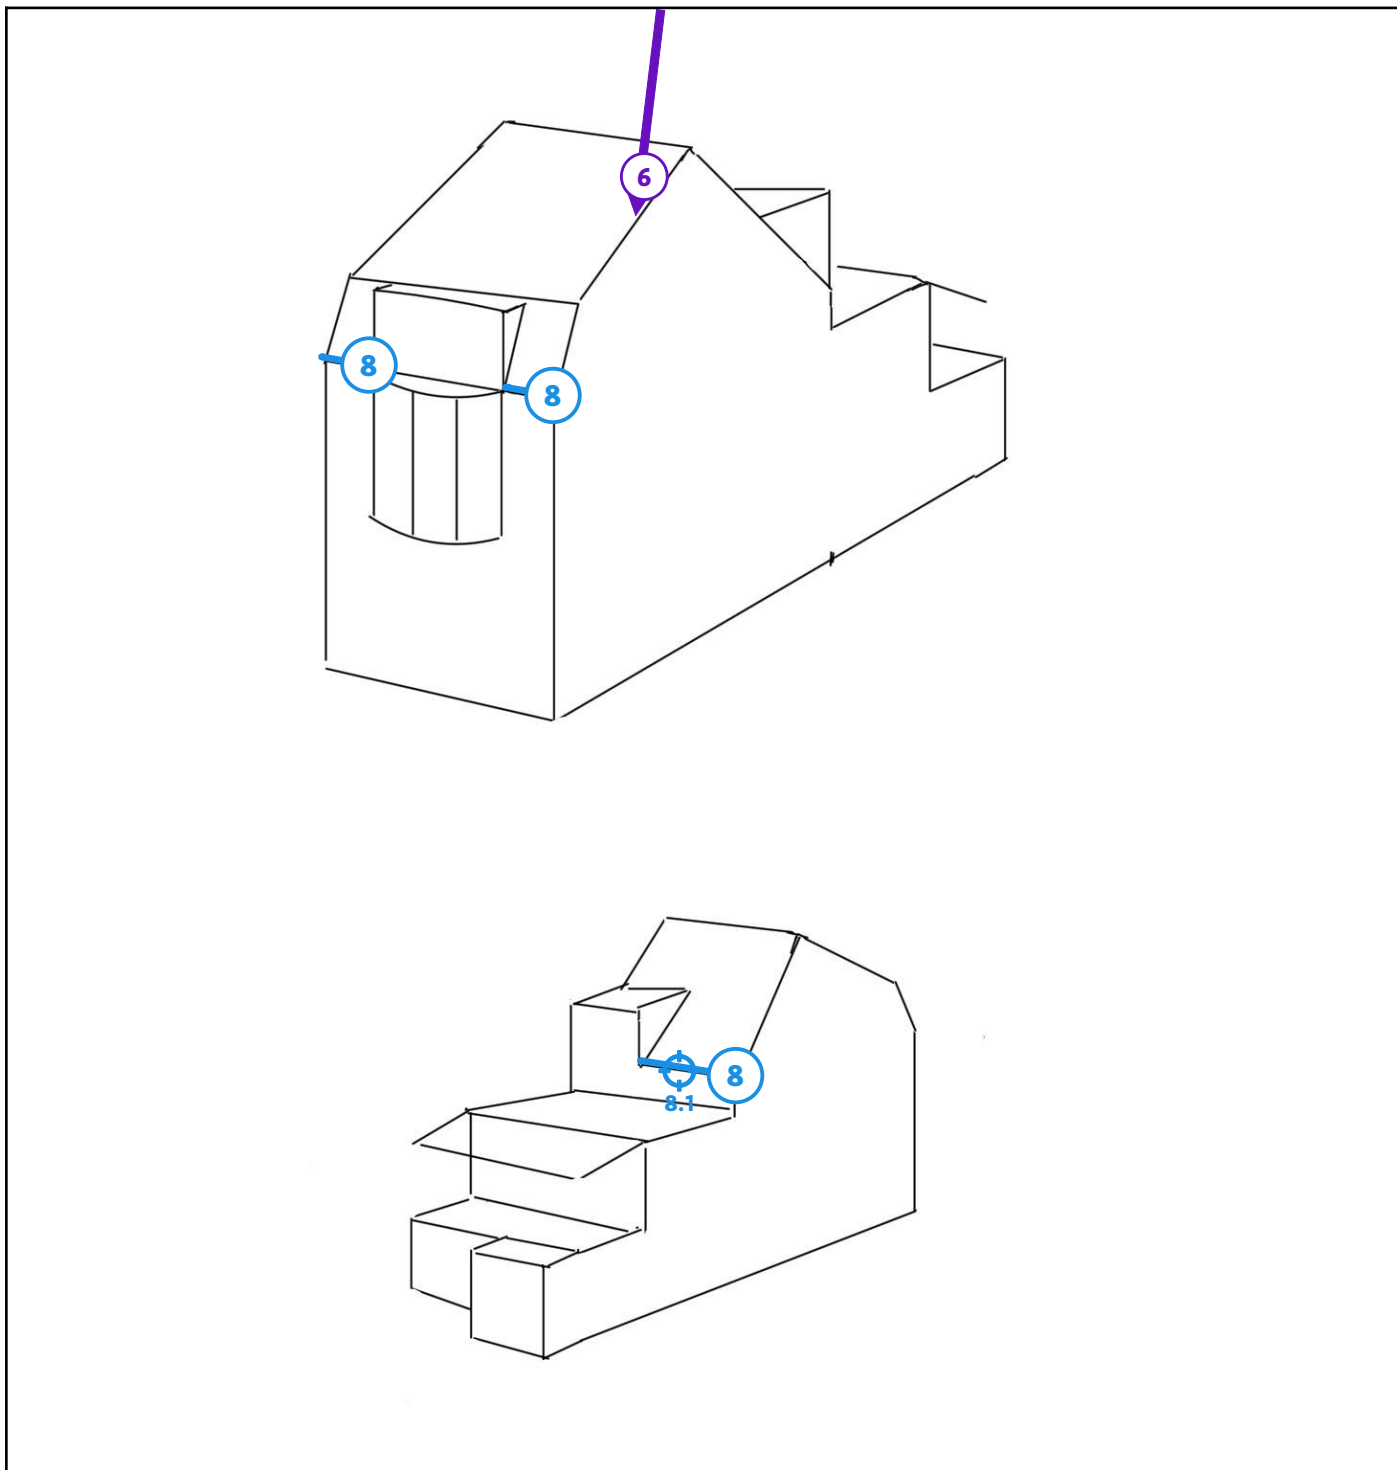
Plan 1.7: Zijaanzichten

Beschrijving	Type	Actie
6. * de schoorsteen op het dak	Beperking	-
8. roofing dakgoot vooraan en achteraan	Geen asbest	-

8.1 Code: 25594/03	Puntmonster	-
