# Asbestinventarisatetest

Antwerpsesteenweg 54, 2800 Mechelen  
Gemeenschappelijke delen

Attestnummer : 20260902-000308.000

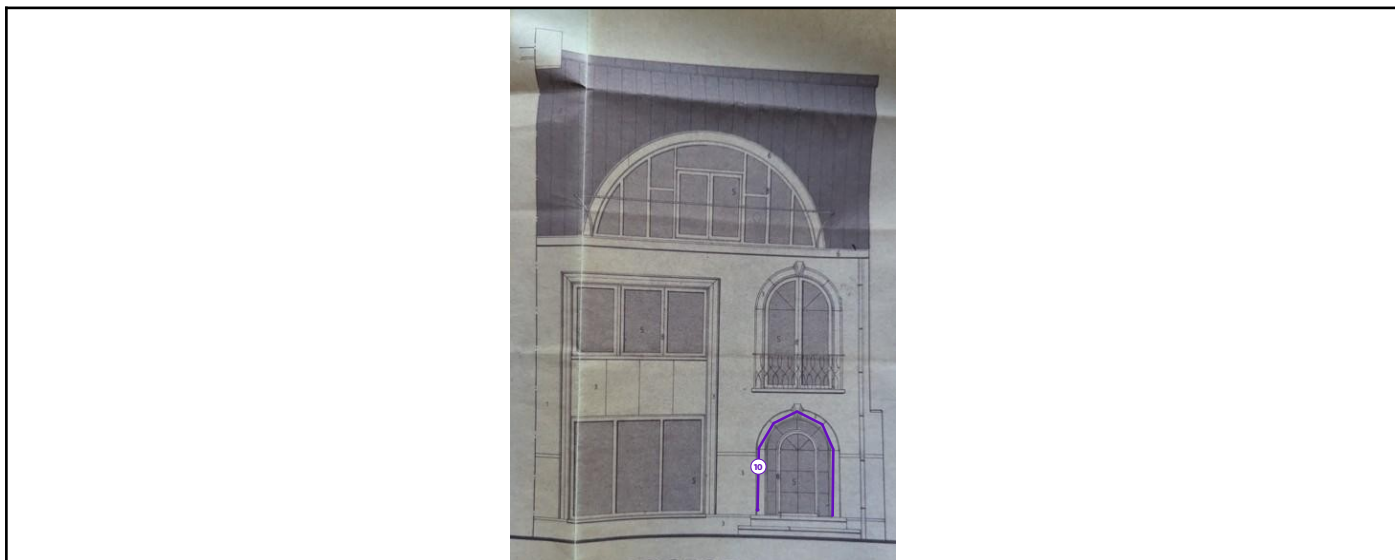
## Plan 1.5: voorgevel

| Beschrijving | Type | Actie |
|---|---|---|
| 10. mastiek buitenschrijnwerk | Overige ruimte of materiaal | - |
