# Asbestinventarisatetest

Heusstraat 5, 1980 Zemst

Attestnummer : **20260805-000259.000**

Uitgegeven op : **05.08.2026**

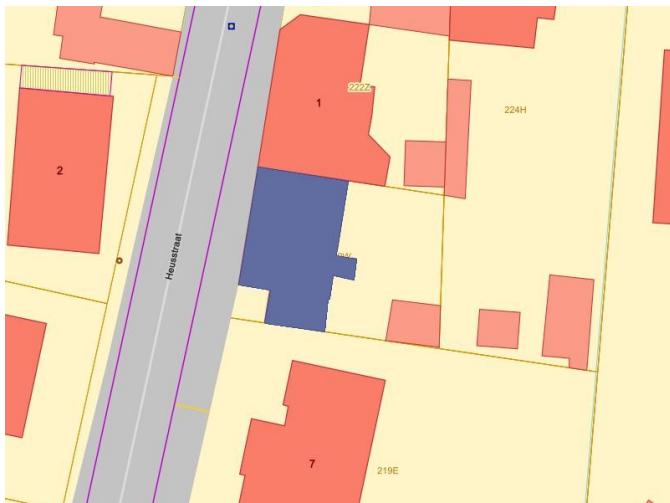
## Zone 1: Woning met garage

- 0 Asbestmaterialen
- 0 Beperkingen
- 0 Uitsluitingen
- 0 Roerende goederen
- 0 Puin, steenslag, (water)bodem
- 0 Adviezen
- 4 Geen asbest**

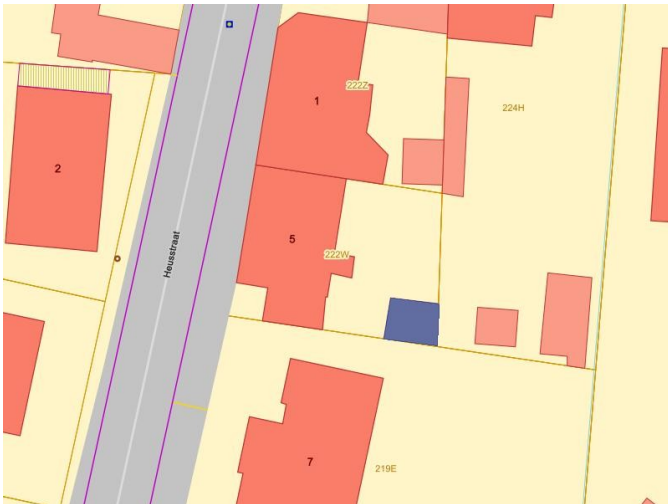
## Zone 2: Tuinhuis - niet meer aanwezig

- 0 Asbestmaterialen
- 0 Beperkingen
- 0 Uitsluitingen
- 0 Roerende goederen
- 0 Puin, steenslag, (water)bodem
- 0 Adviezen
- 0 Geen asbest

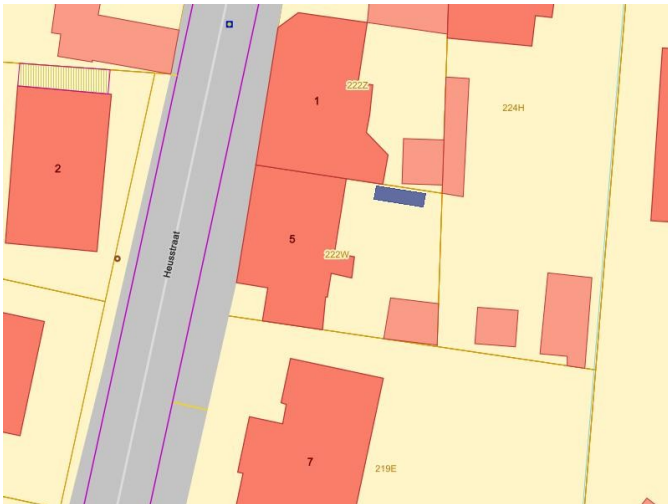
## Zone 3: Tuinhuis - niet meer aanwezig

- 0 Asbestmaterialen
- 0 Beperkingen
- 0 Uitsluitingen
- 0 Roerende goederen
- 0 Puin, steenslag, (water)bodem
- 0 Adviezen
- 0 Geen asbest
