# Asbestinventarisatattest

Kattenberg 19, 2800 Mechelen

Attestnummer : 20260919-000081.000

**Niet-asbestveilig**

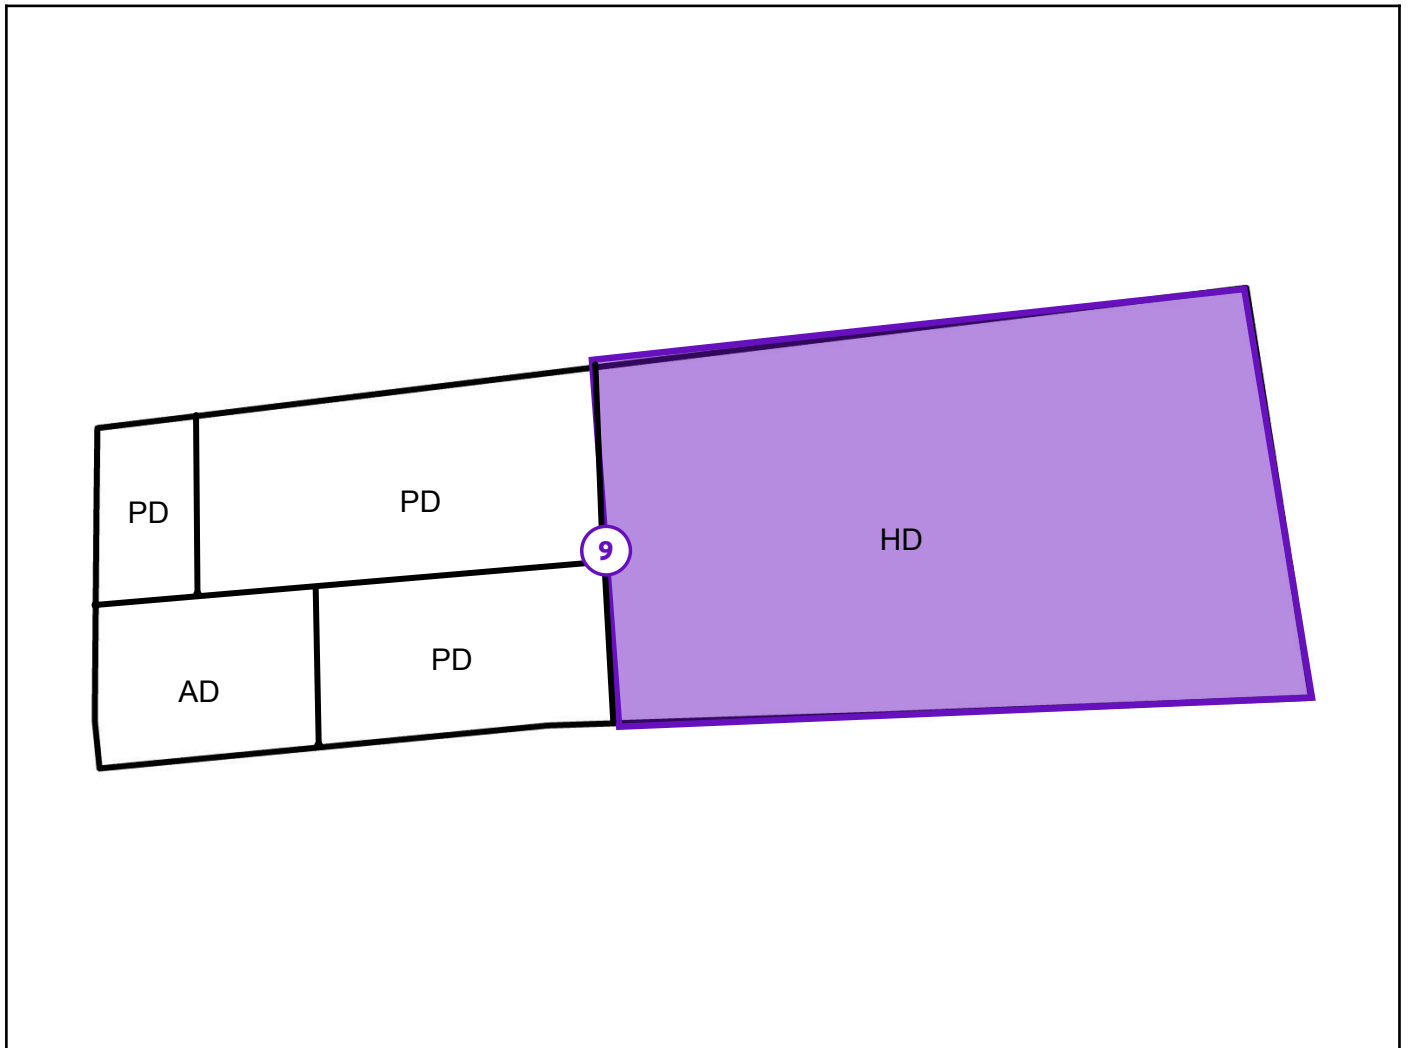
## Plan 1.7: Dak plan

| Beschrijving | Type | Actie |
|---|---|---|
| 9. Onderdak | Overige ruimte of materiaal | - |

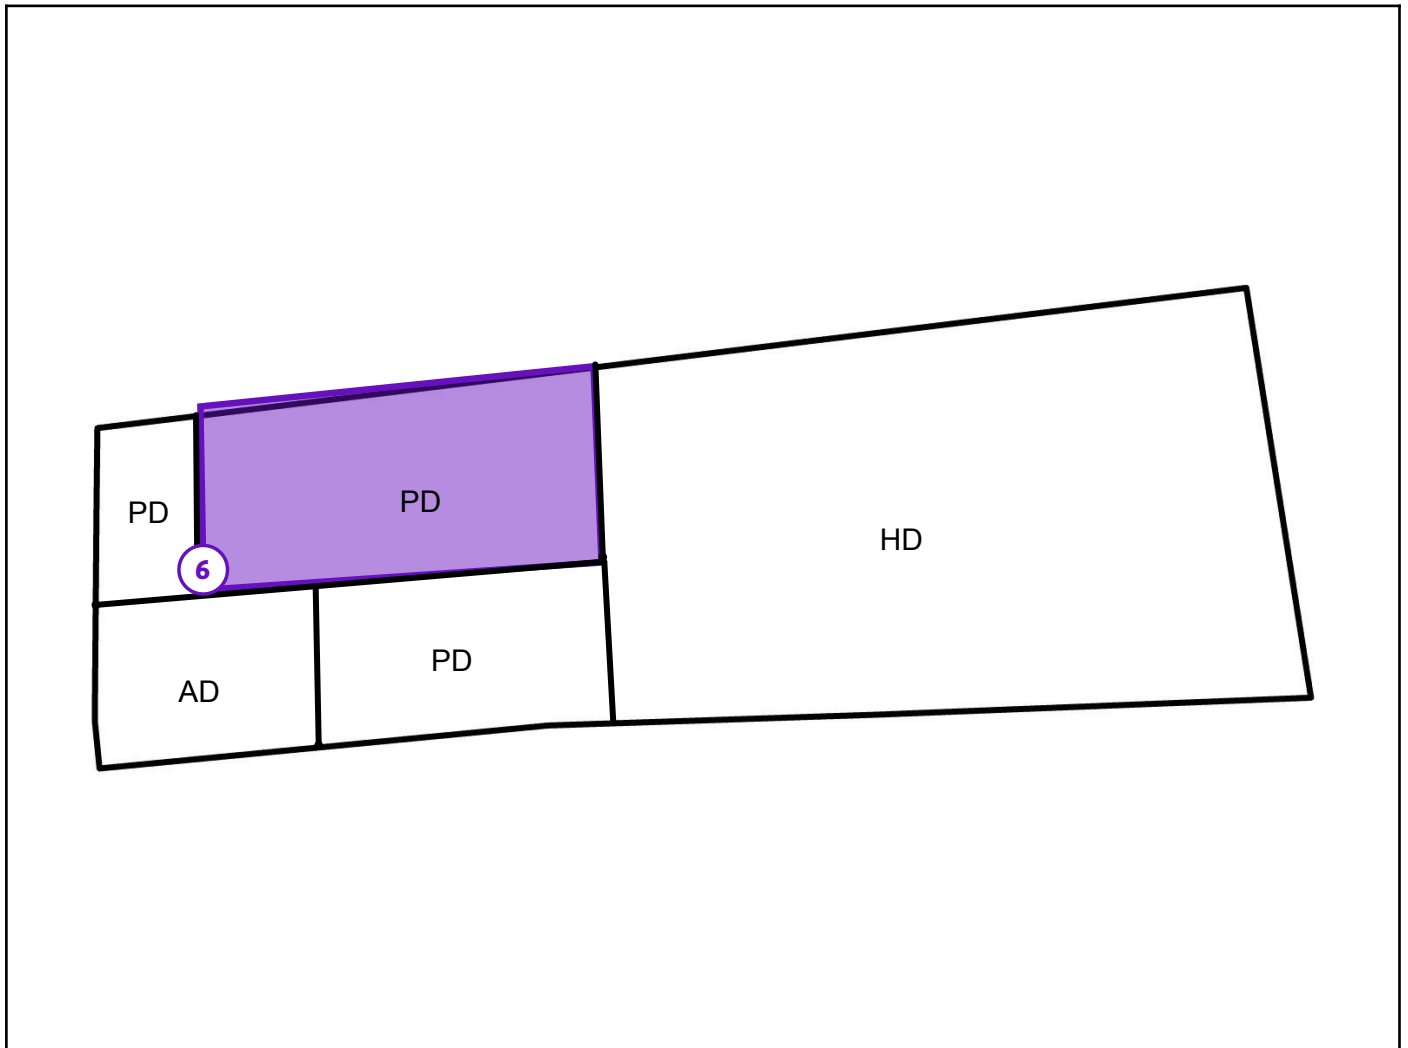
## Plan 1.8: Dak plan

| Beschrijving | Type | Actie |
|---|---|---|
| 6. Roofing plat dak | Overige ruimte of materiaal | - |

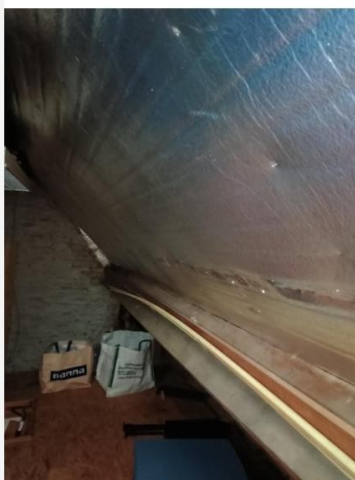
### Fiche 9: Onderdak

| Beschrijving | Notitie | Terug te vinden op plannen |
|---|---|---|
| Fiche 9: Onderdak | - | Plan 1.7: Dak plan |
