# Asbestinventarisatetest

Vinkendreef 13, 3120 Tremelo

Attestnummer : 20260520-000058.000

**Niet-asbestveilig**

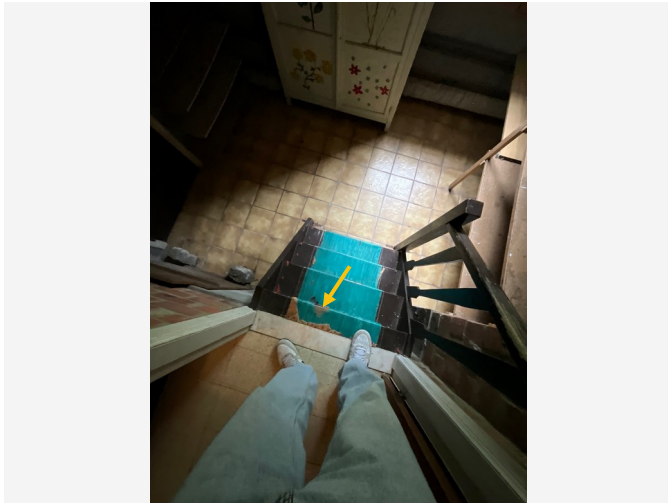
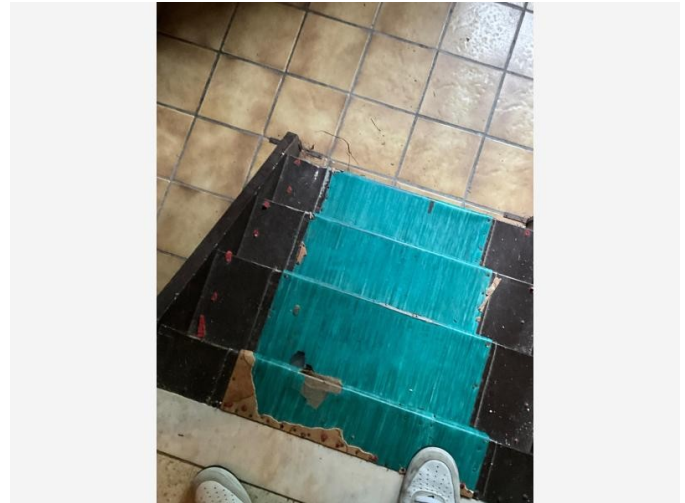
<b>Basis voor advies</b>	De asbestdeskundige beoordeelt het materiaal als niet-asbestverdacht.
--------------------------	---

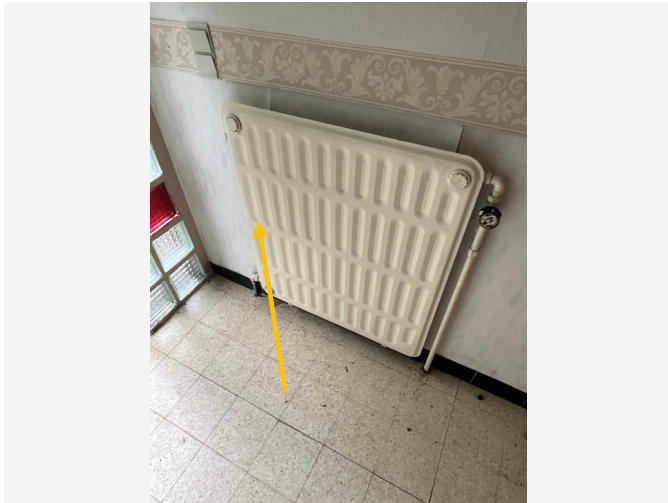
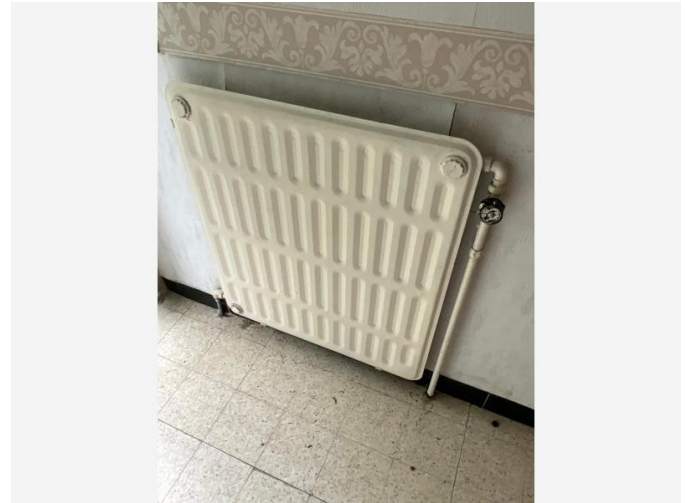
De asbestdeskundige beoordeelt het materiaal als niet-asbestverdacht.

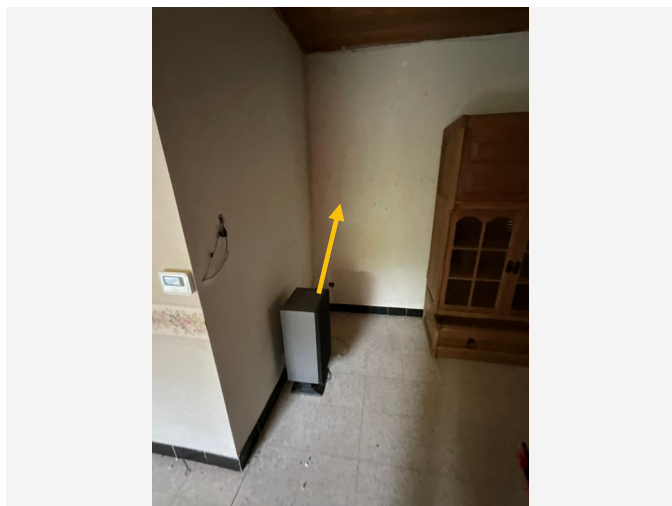
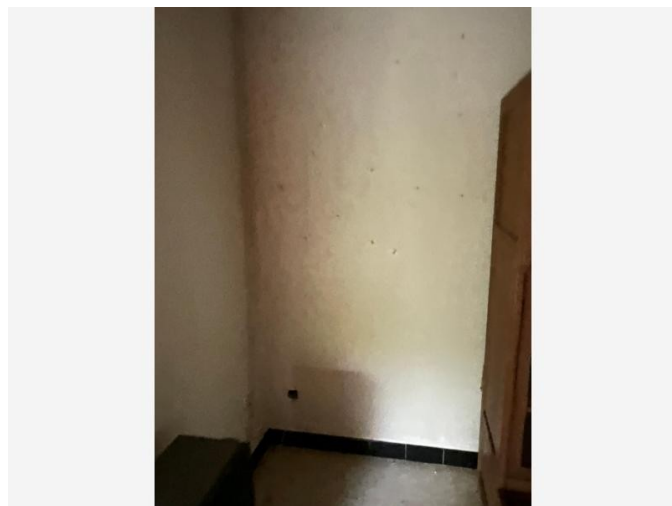
Basis voor advies	Beoordeling op basis van expertise met een vaststelling door de asbestdeskundige.
-------------------	---

Geen asbest

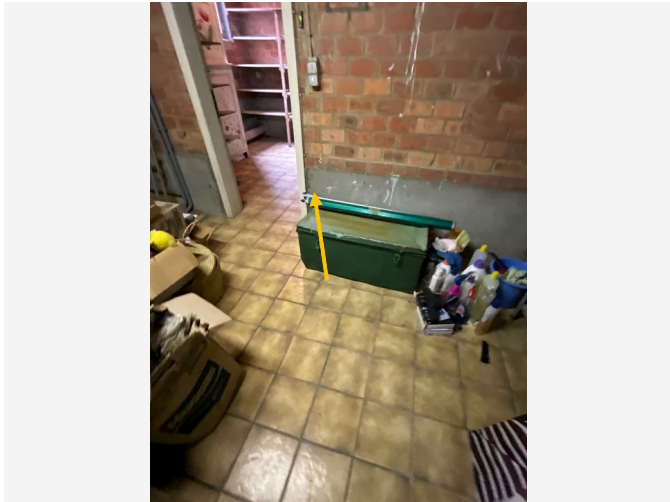
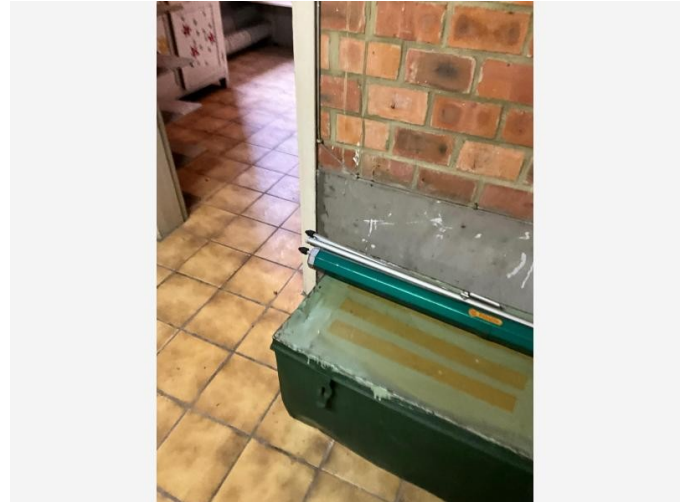
# Fiche 11: Cementering binnentoepassing (met staalname)

Geen asbest

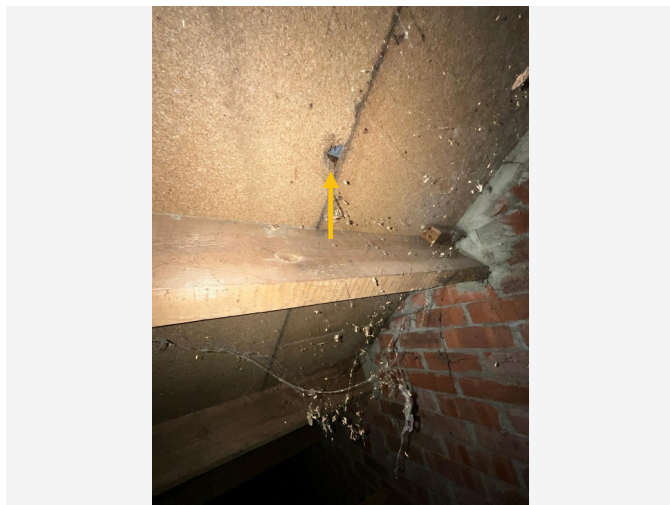
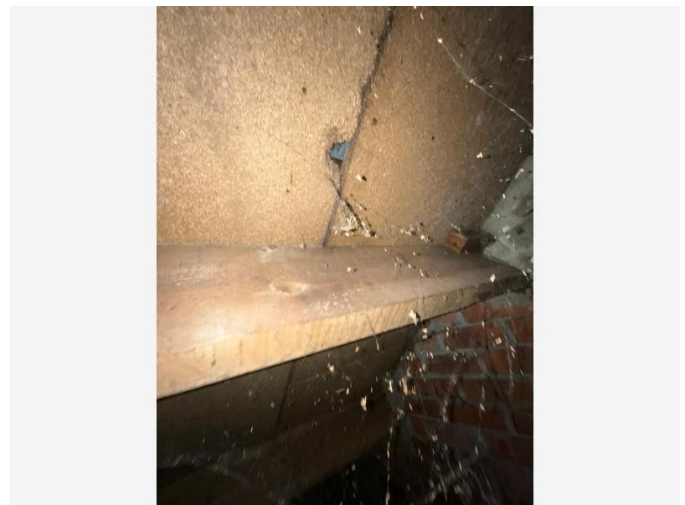
## Fiche 13: Onderdak niet verdacht

Beschrijving	Notitie	Terug te vinden op plannen
Fiche 13: Onderdak niet verdacht	<p>Het dak werd gecontroleerd (via een dakraam ,optillen van een dakpan). Er is geen verdacht onderdak vastgesteld .</p> <p>Deze handeling is een steekproef , er is geen garantie dat het volledige dak met éénzelfde materiaal is opgebouwd. Dit kan enkel via destructief onderzoek vastgesteld worden. De onderzijde is zichtbaar en er werd een vezelplaat vastgesteld welke niet verdacht is.</p>	Plan 1.9: Woning plan

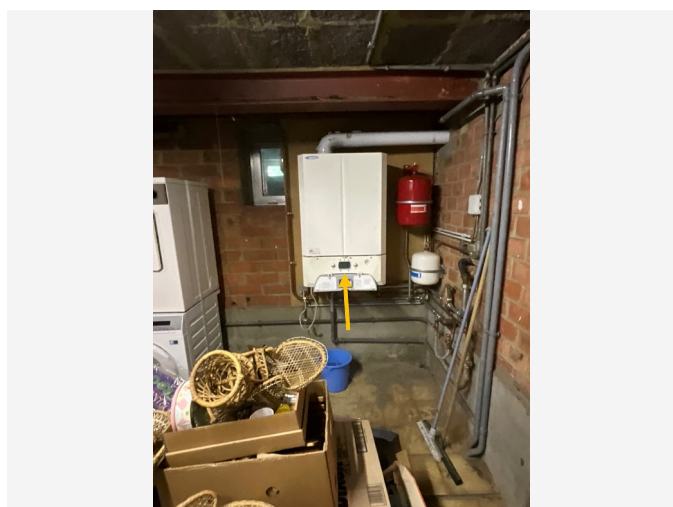
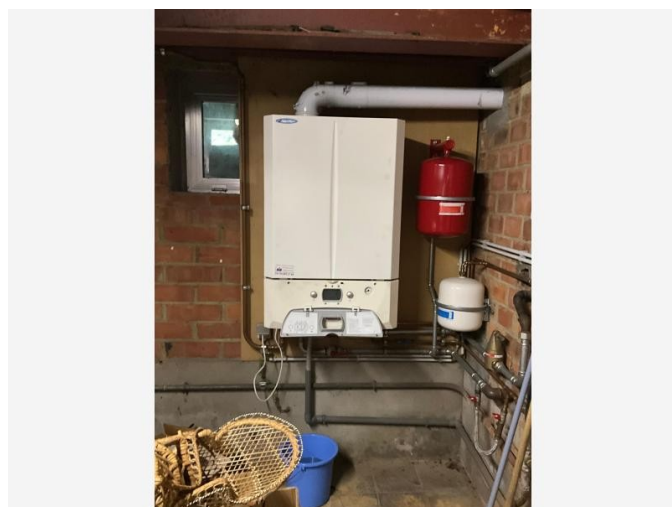
### Fiche 14: Ketel recent

Beschrijving	Notitie	Terug te vinden op plannen
Fiche 14: Ketel recent	De ketel is recent en is niet asbestverdacht.	Plan 1.3: Plan gelijkvloers
Fiche 15: Lift niet aanwezig	-	-
