# Asbestinventarisat attest

Isschotweg 204, 2222 Heist-op-den-Berg

Attestnummer : 20260701-000367.000

Uitgegeven op : 01.07.2026

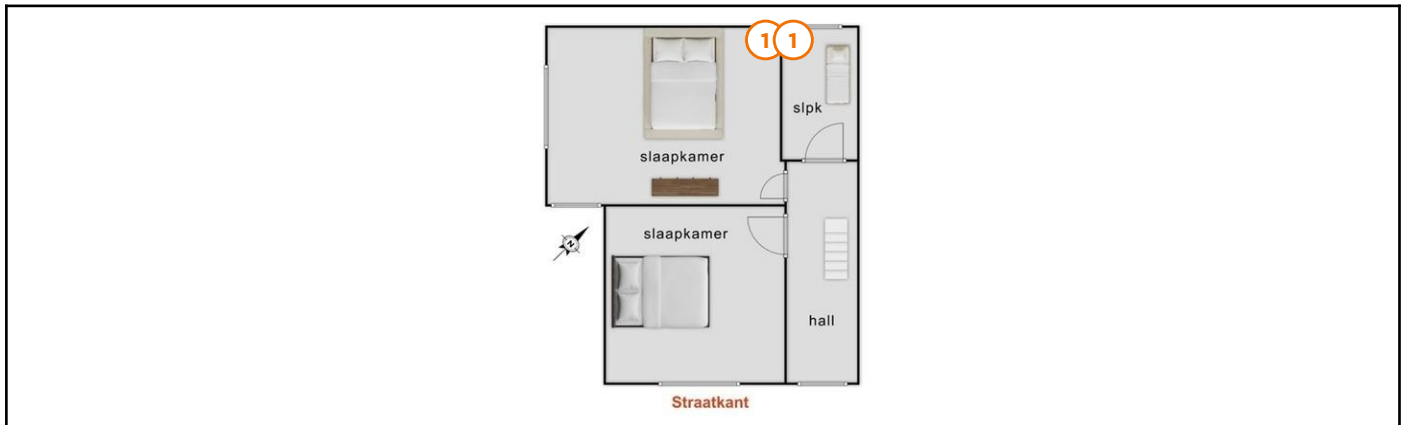
## Plan 1.2: Bakeliet (niv. +1)

| Beschrijving | Type | Actie |
|---|---|---|
| 1. Bakelieten radiatorknoppen | Asbestmateriaal | <a href="#">Verwijderen</a> |

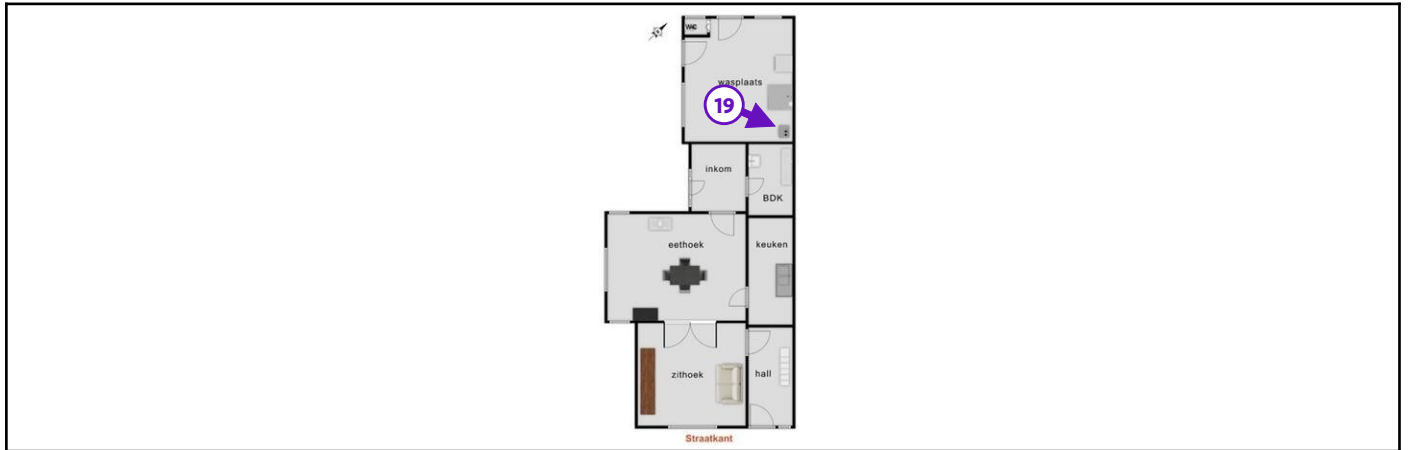
## Plan 1.8: Cv-ketel (niv. 0)

| Beschrijving | Type | Actie |
|---|---|---|
| 19. CV-ketel | Overige ruimte of materiaal | - |

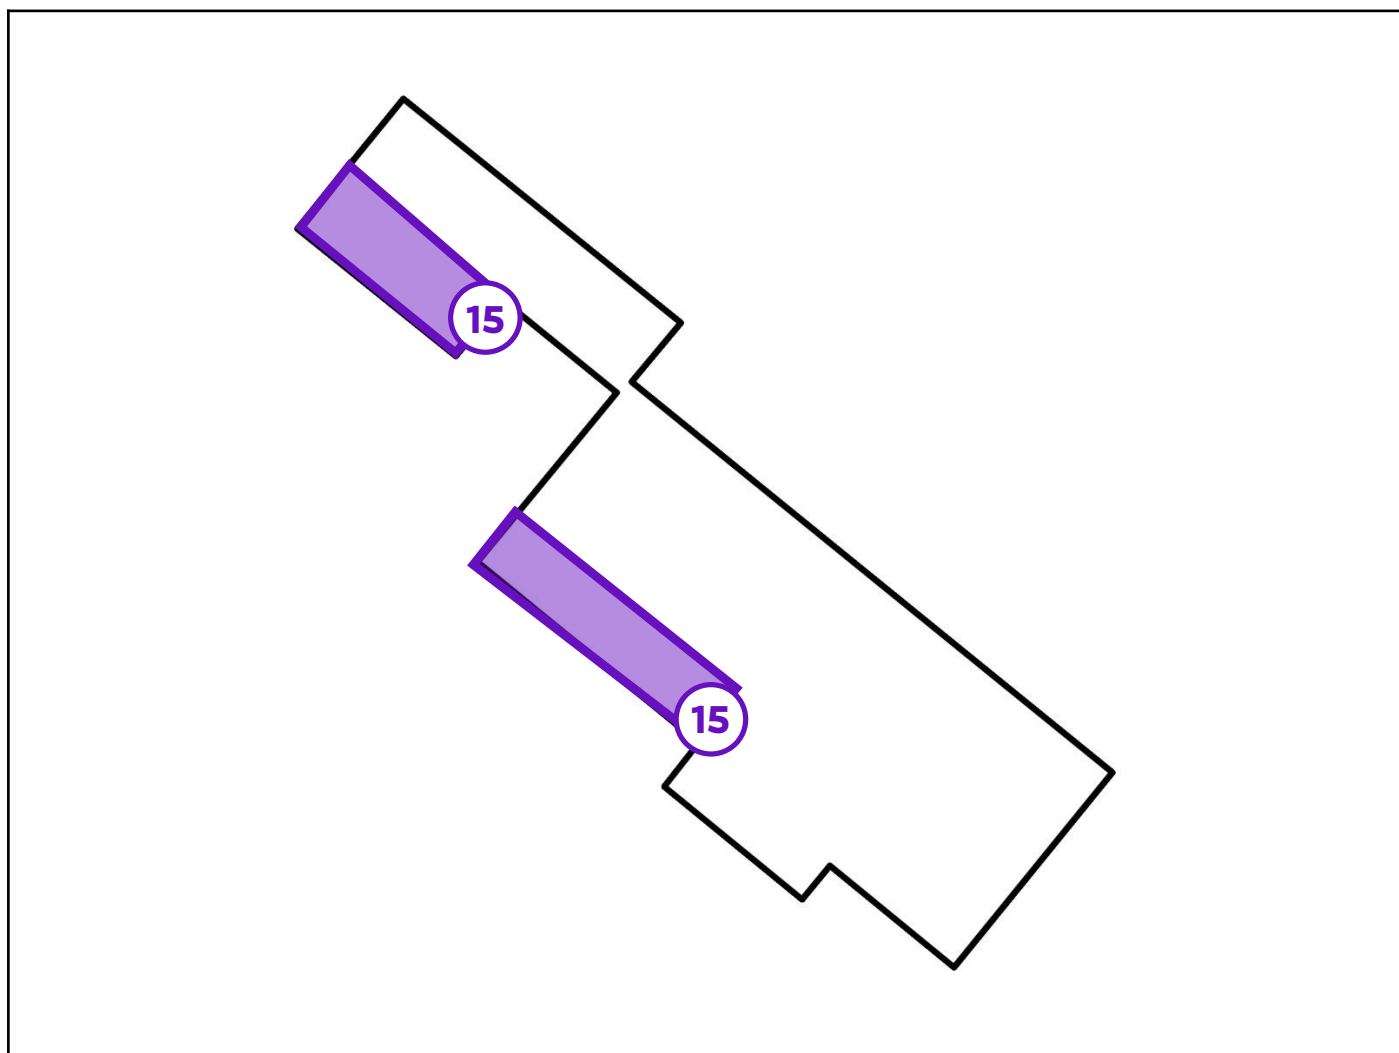
## Plan 1.9: Glasvezel golfplaten

| Beschrijving | Type | Actie |
|---|---|---|
| 15. Glasvezel, polycarbonaat golfplaat | Overige ruimte of materiaal | - |

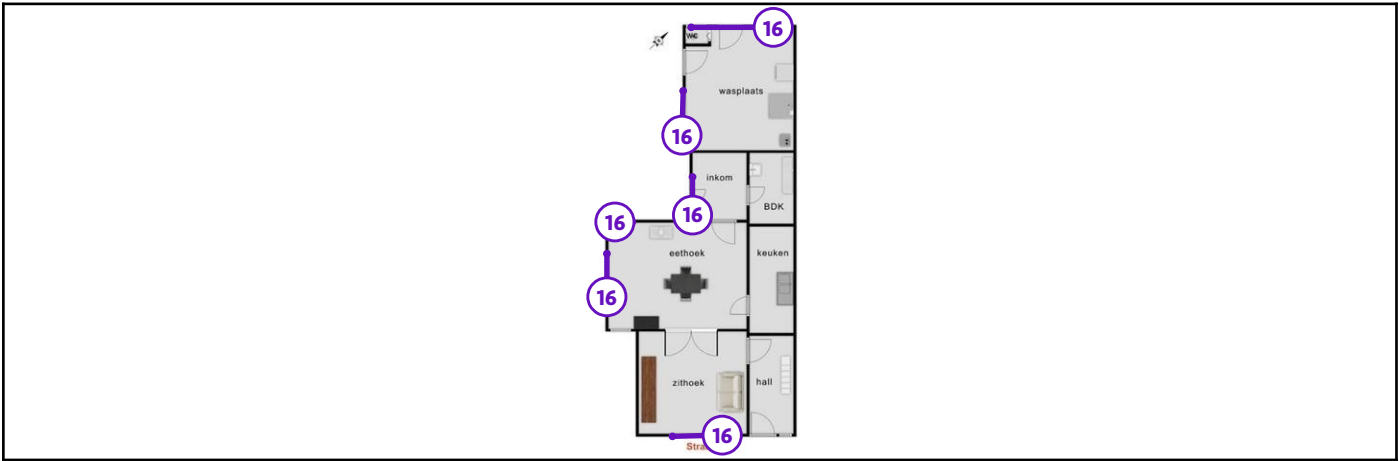
# Plan 1.11: Ramen (niv. 0)

| Beschrijving | Type | Actie |
|---|---|---|
| 16. Ramen met soepele kit | Overige ruimte of materiaal | - |

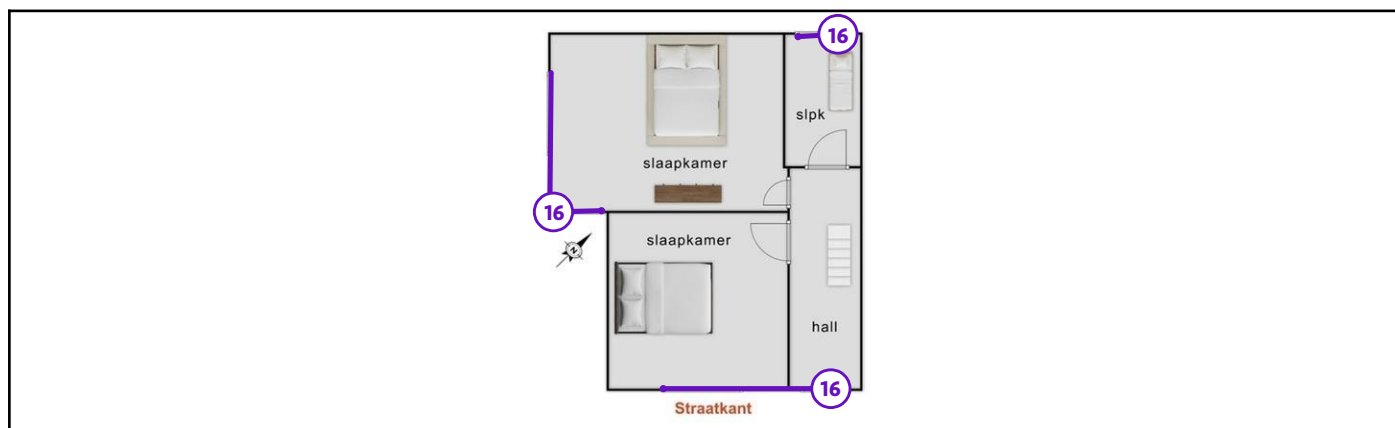
## Plan 1.12: Ramen (niv. +1)

| Beschrijving | Type | Actie |
|---|---|---|
| 16. Ramen met soepele kit | Overige ruimte of materiaal | - |

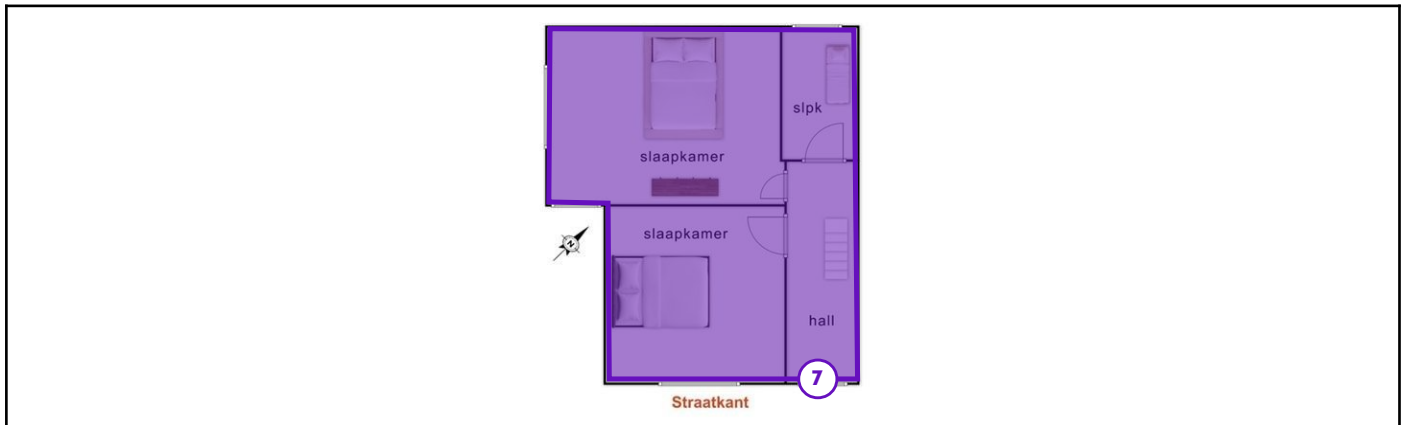
## Plan 1.15: Soepel vloerkleed (niv. +1)

| Beschrijving | Type | Actie |
|---|---|---|
| 7. Soepel vloerkleed | Advies | - |

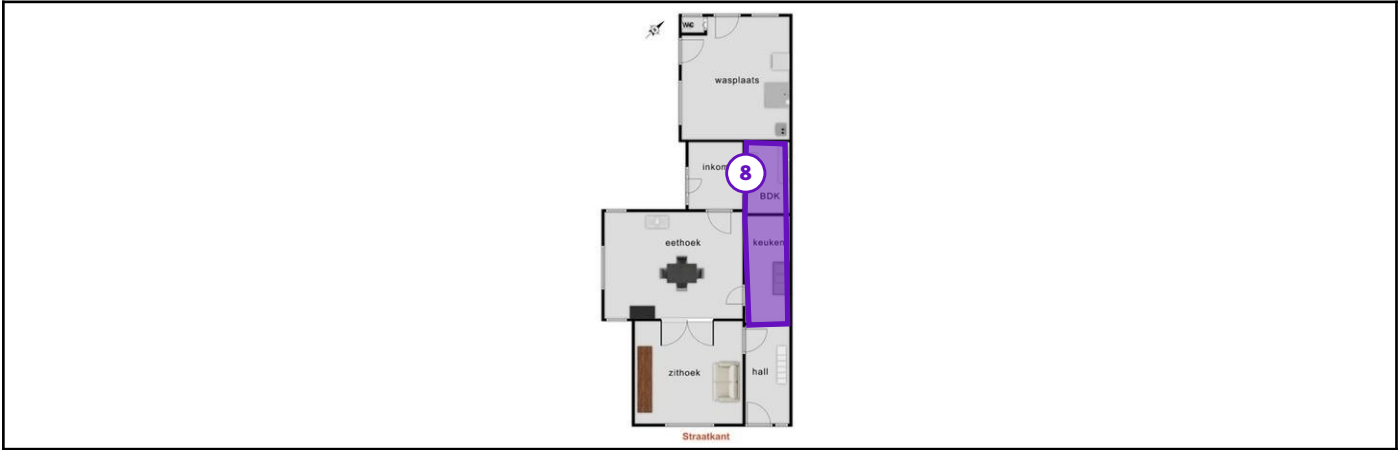
# Plan 1.16: Tegellijm (niv. 0)

| Beschrijving | Type | Actie |
|---|---|---|
| 8. Tegellijm | Advies | - |

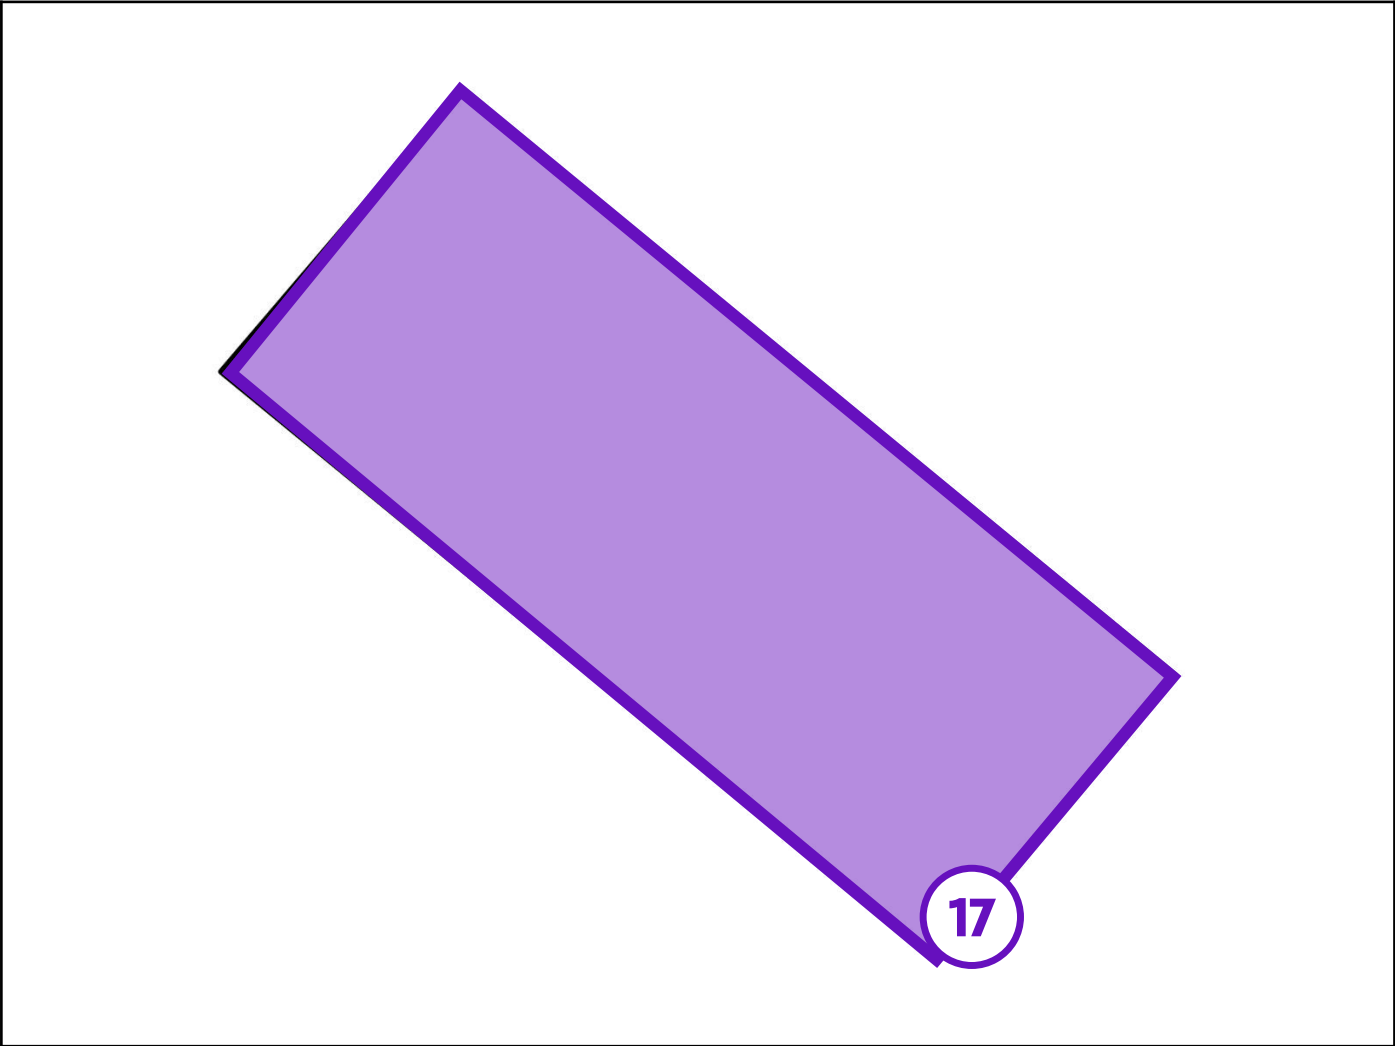
## Plan 2.2: Metalen dakplaten

| Beschrijving | Type | Actie |
|---|---|---|
| 17. Metalen dakplaten | Overige ruimte of materiaal | - |

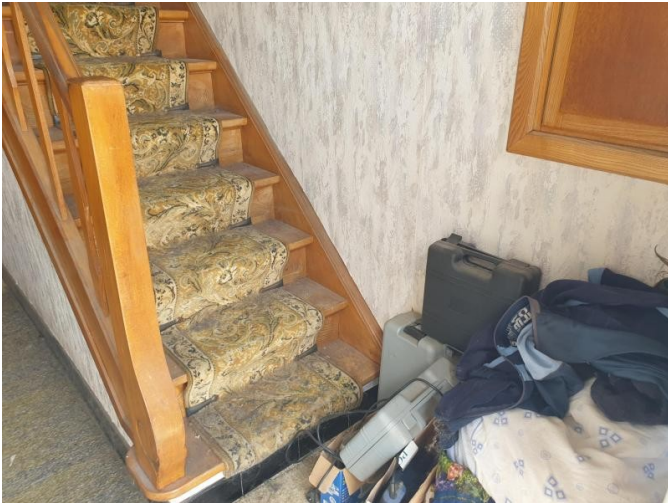
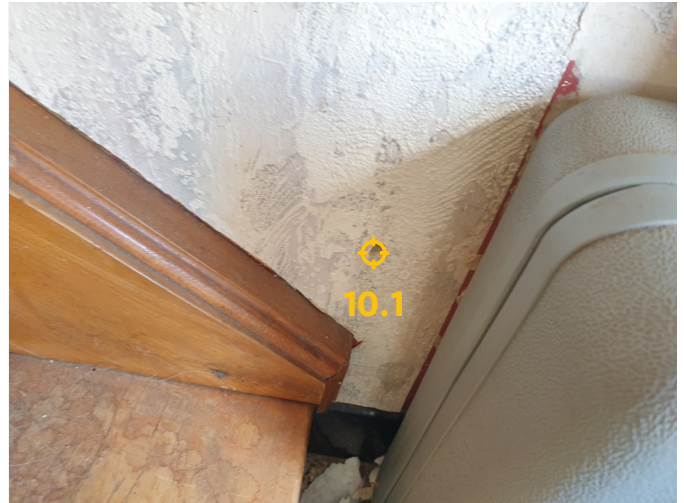
## Fiche 10: Bezetting muren

Geen asbest

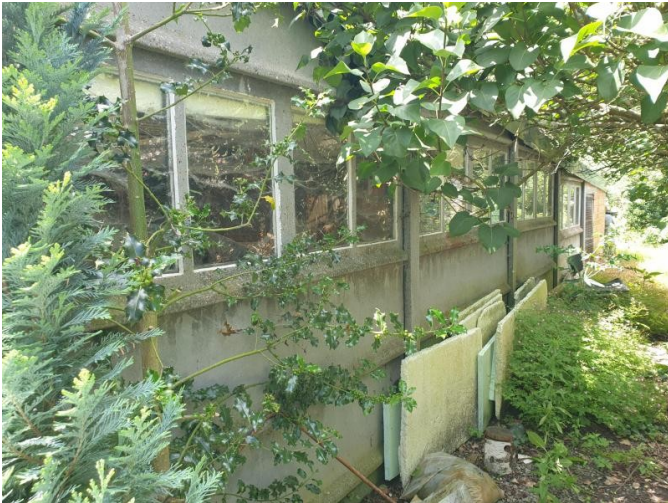
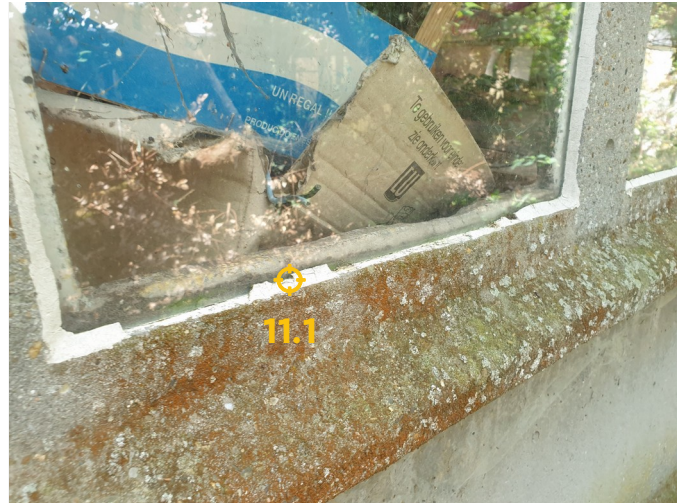
## Fiche 11: Mastiek tussen glas en profiel

Geen asbest

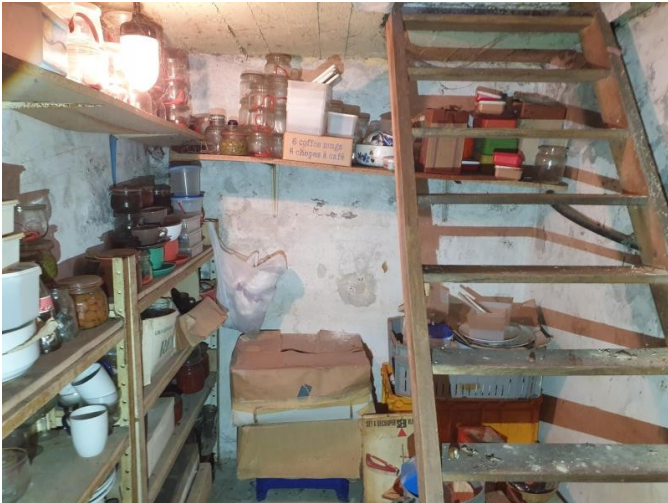
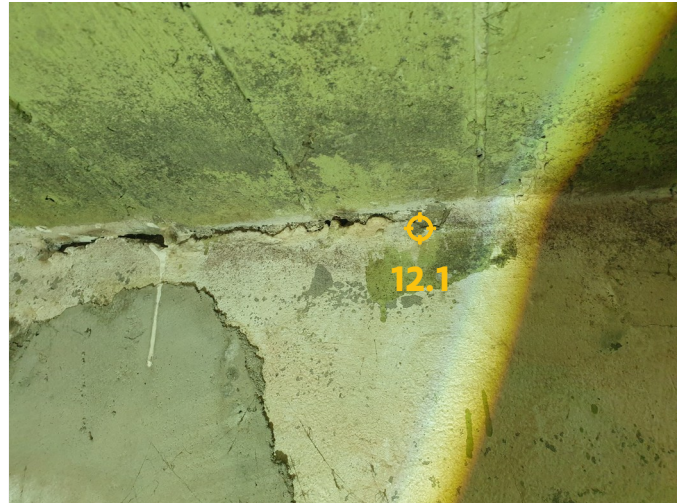
## Fiche 12: Cementering keldermuur

Geen asbest
