Asbestinventarisatetest

Zandvoortstraat 35, 2220 Heist-op-den-Berg

Attestnummer : 20260507-000361.000

Uitgegeven op : 07.05.2026

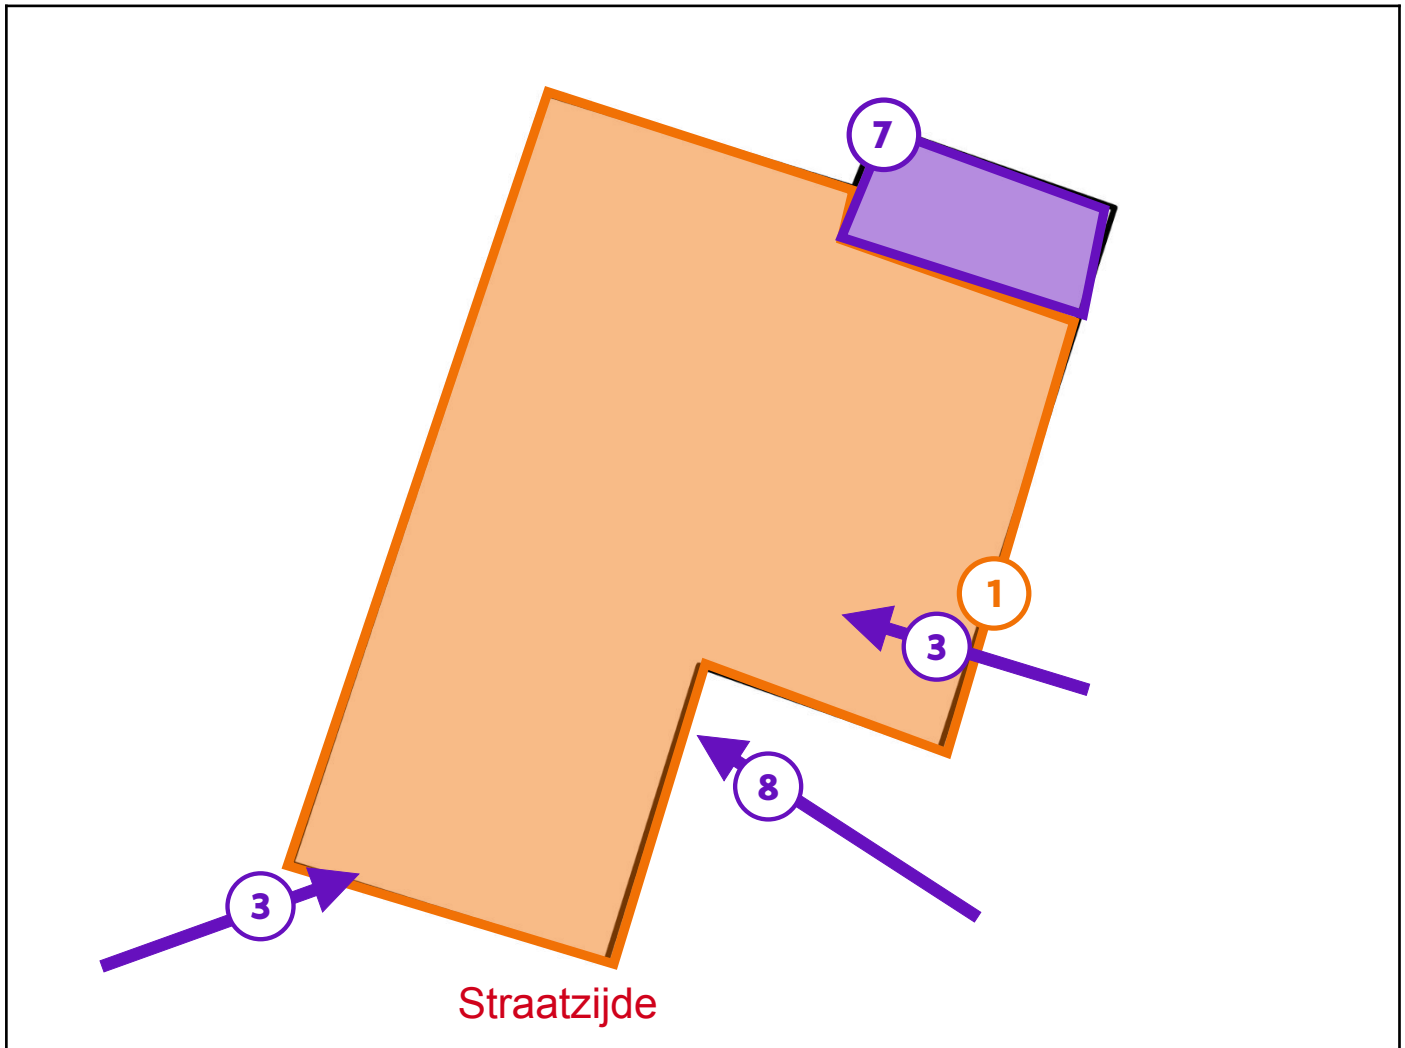
Plan 1.1: Hoofdgebouw plan

Beschrijving	Type	Actie
1. Dakleien	Asbestmateriaal	Verwijderen
3. Schouw op het dak	Beperking	-
7. EPDM plat dak veranda	Overige ruimte of materiaal	-
8. Schouwbuis	Overige ruimte of materiaal	-

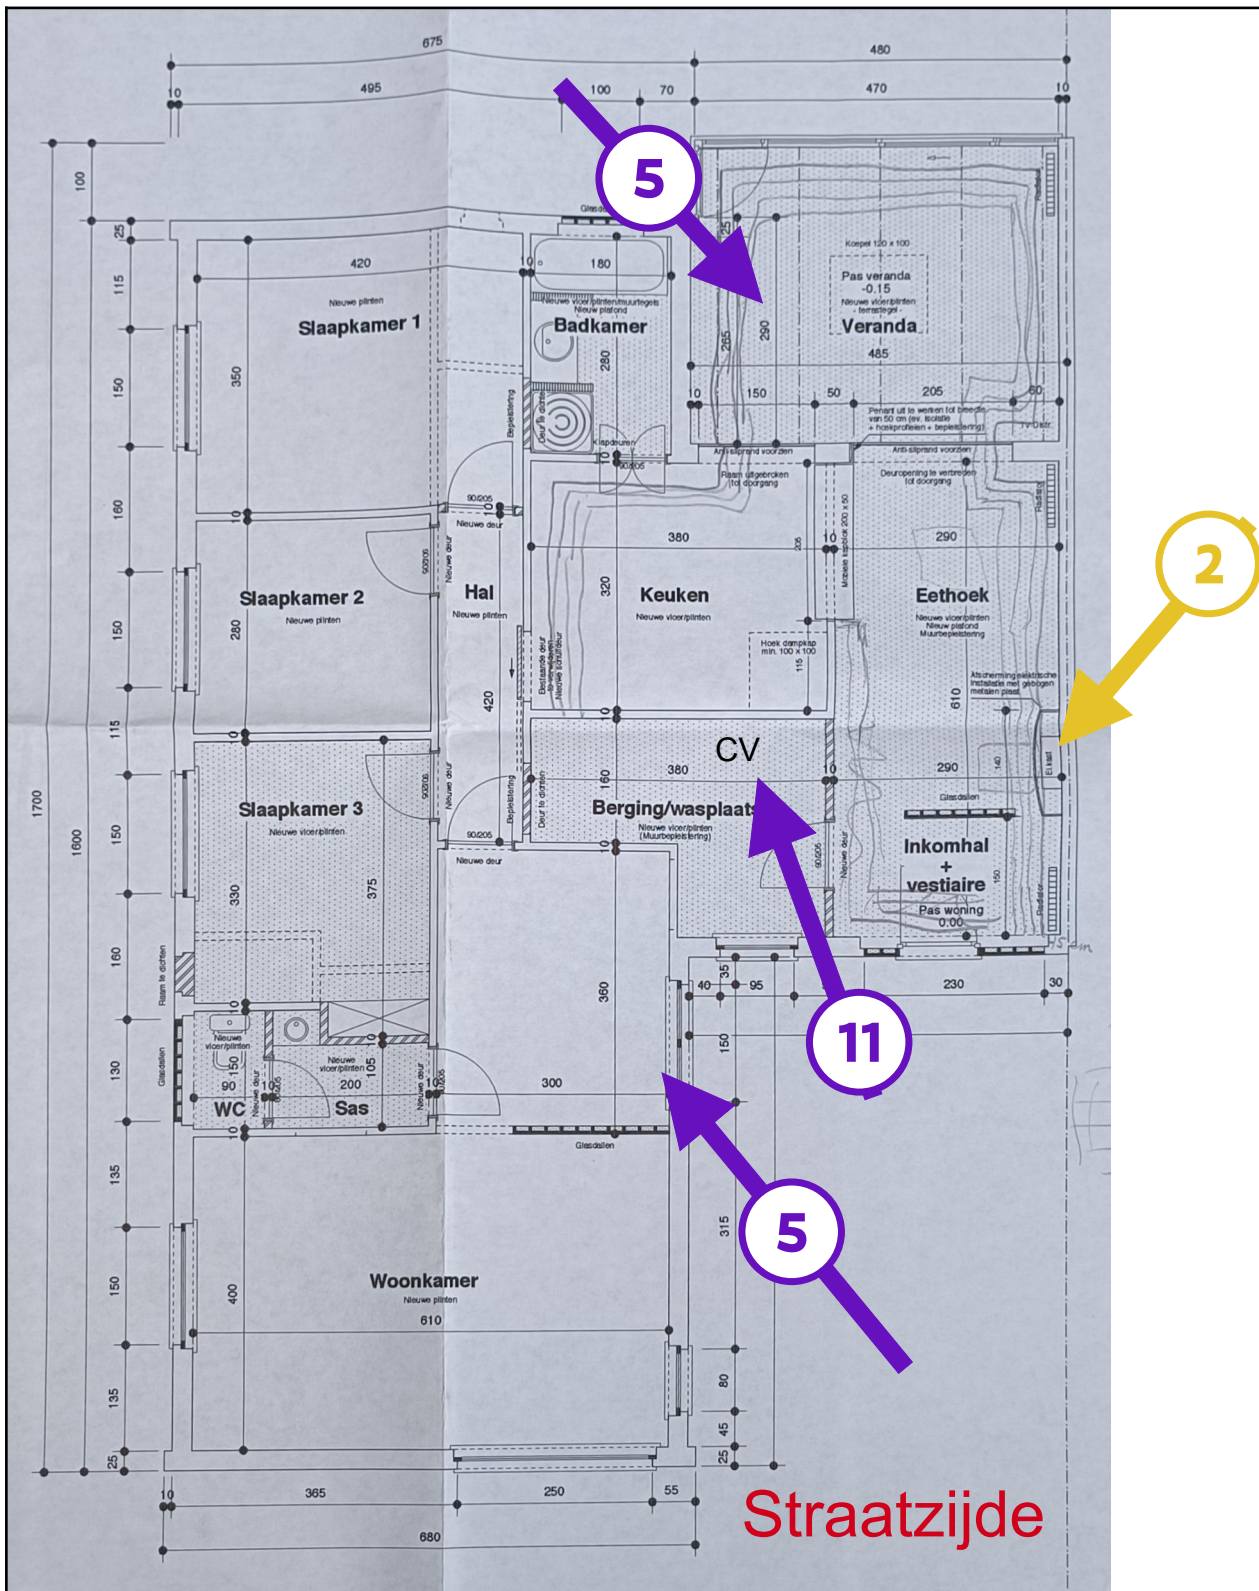
Plan 1.2: Plattegrond

2. Bakeliet verdeeldoos	Asbestmateriaal	Zorgvuldig beheren
5. Kachelkoord	Advies	-
11. CV Ketel	Overige ruimte of materiaal	-

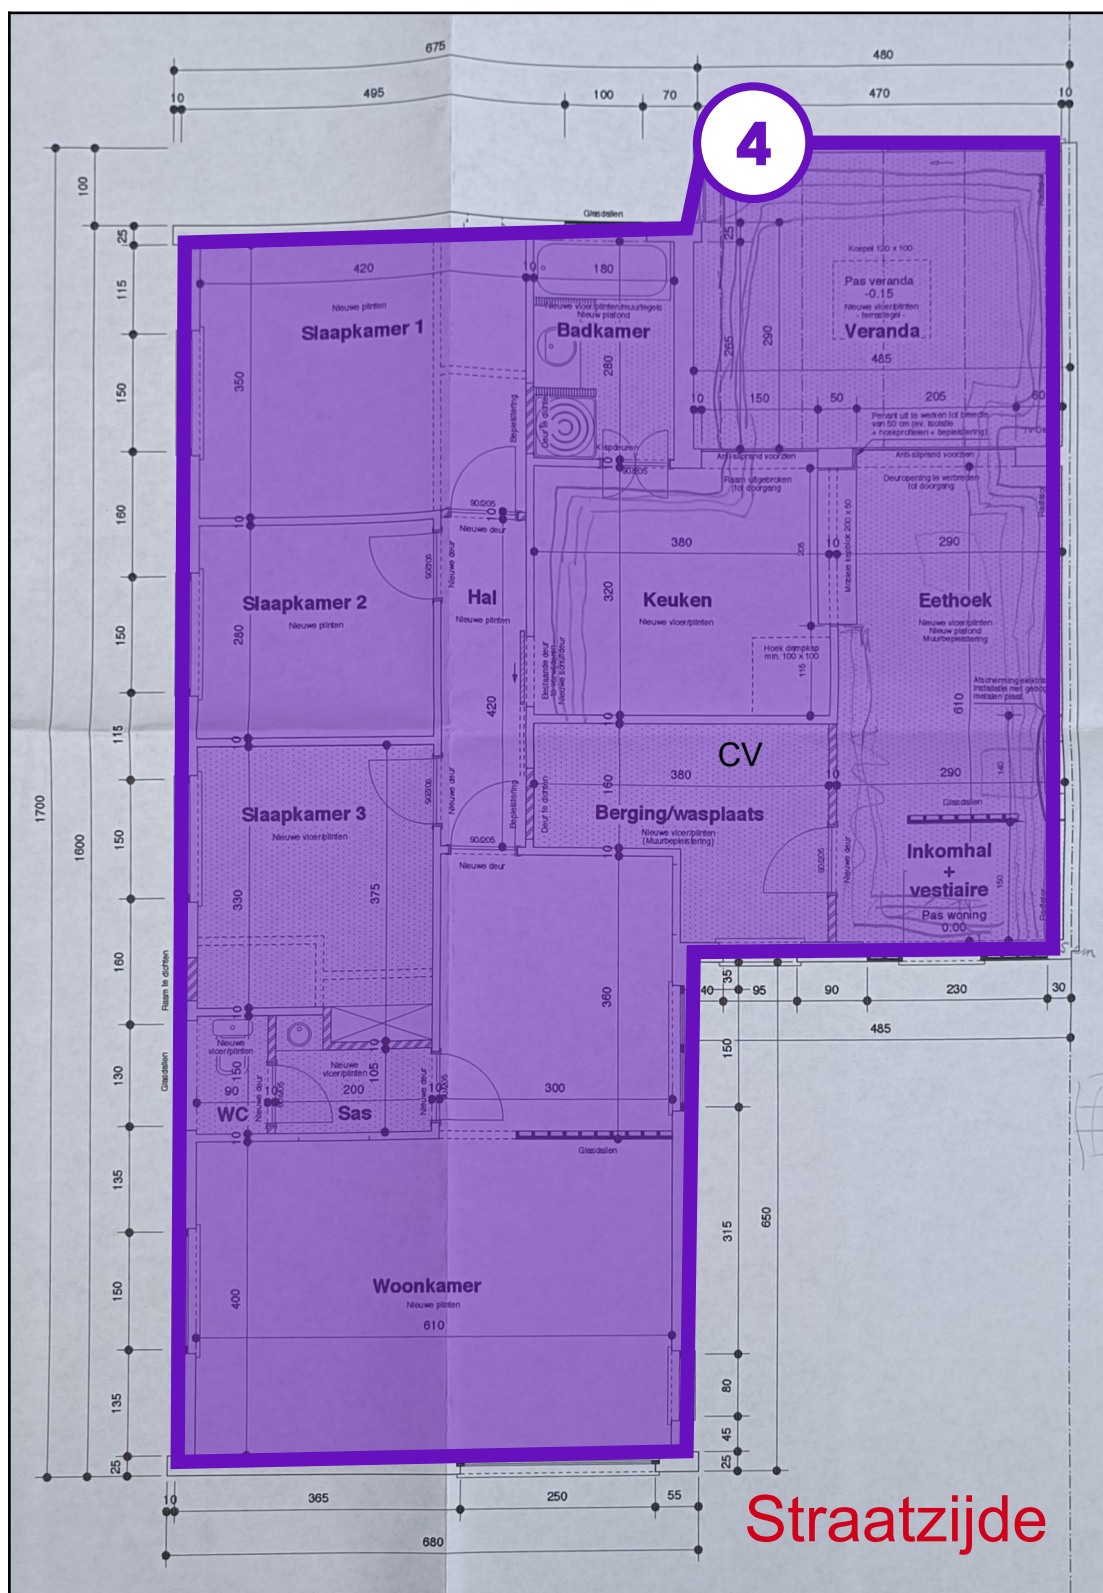
Plan 1.4: Plattegrond

4. Valse plafonds	Advies	-
-------------------	--------	---

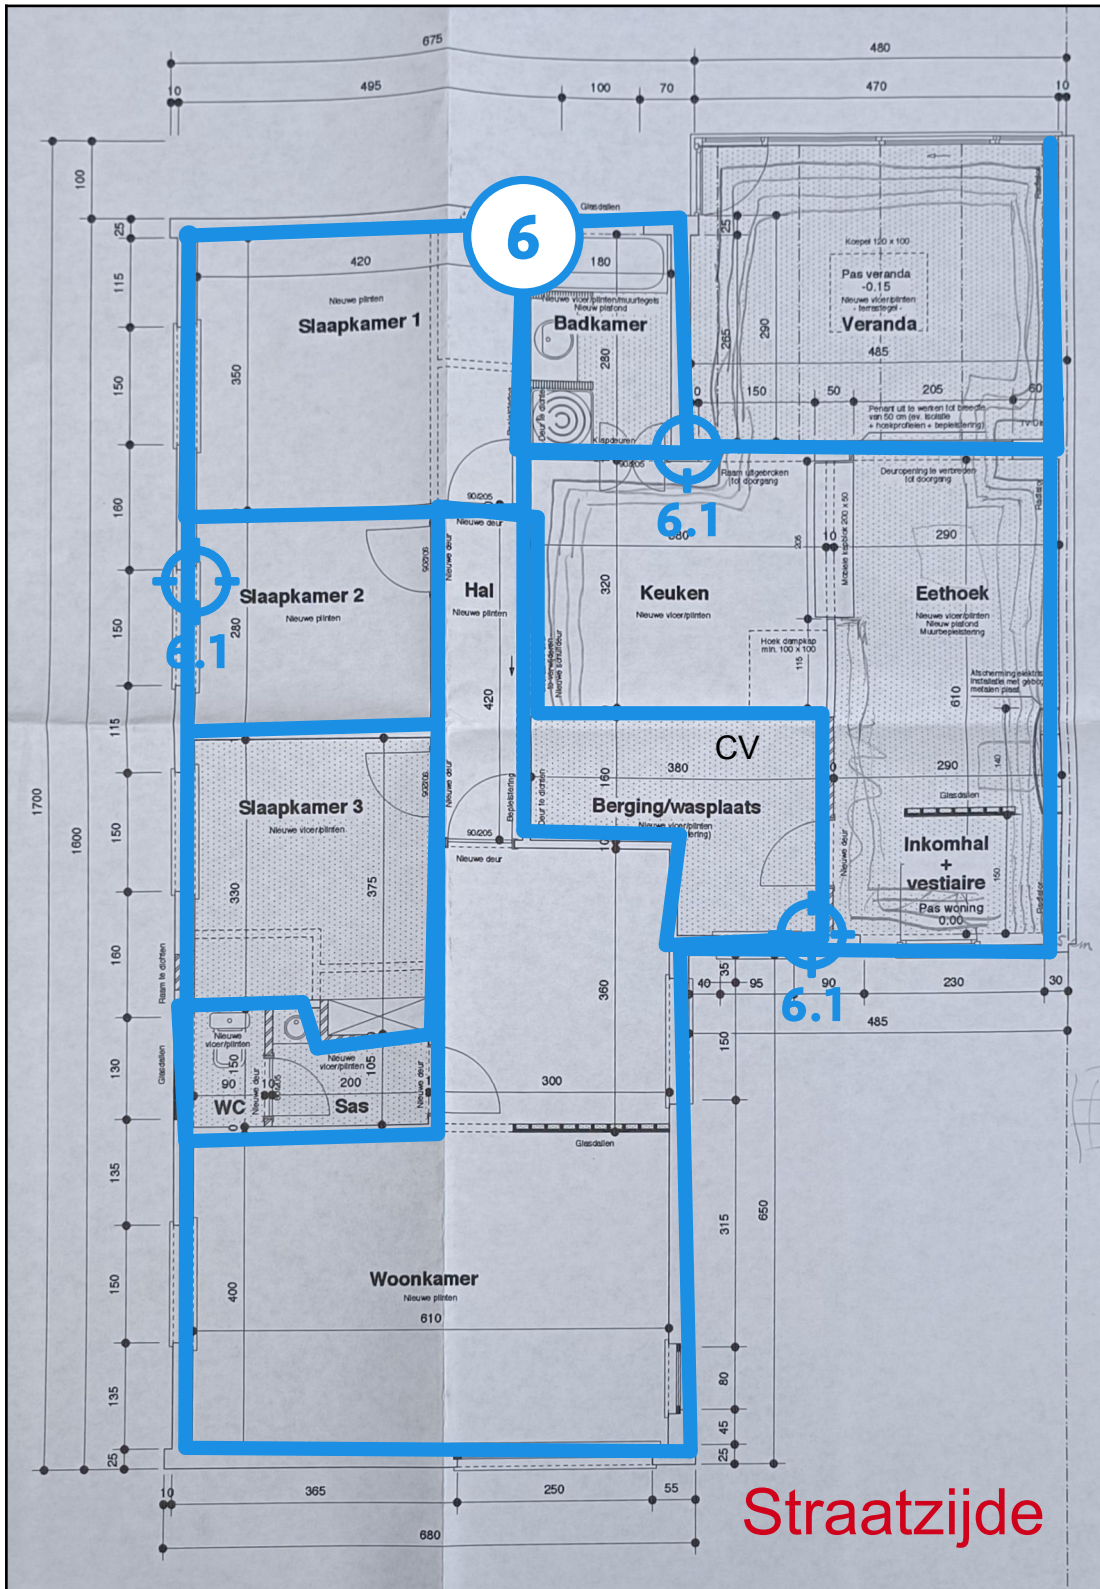
Plan 1.5: Plattegrond

6. Muurpleister	Geen asbest	-
6.1 Code: 1	Mengmonster	-
