# Asbestinventarisatetest

Astridlaan 25, 3200 Aarschot

Attestnummer : 20240305-000098.000

Uitgegeven op : 05.03.2024

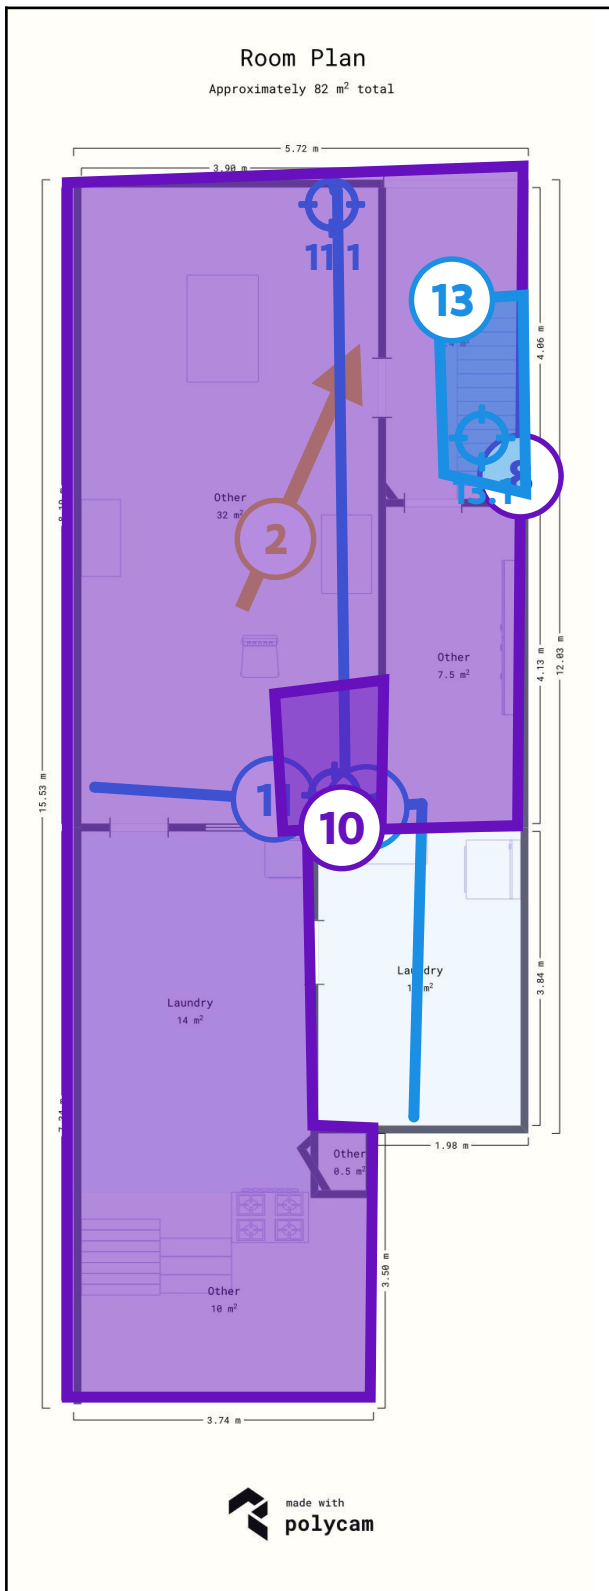
# Plan 1.1: Plan kelder

2. Bakeliet stopcontacten en schakelaars	Asbestmateriaal	Zorgvuldig beheren
8. Gelijmde tegels	Advies	-
10. Recente cv-ketel	Advies	-
11. Leiding isolatie	Geen asbest	-
11.1 Code: MM3	Mengmonster	-
13. vinyl op leggers onders de trap	Geen asbest	-
13.1 Code: P1	Puntmonster	-

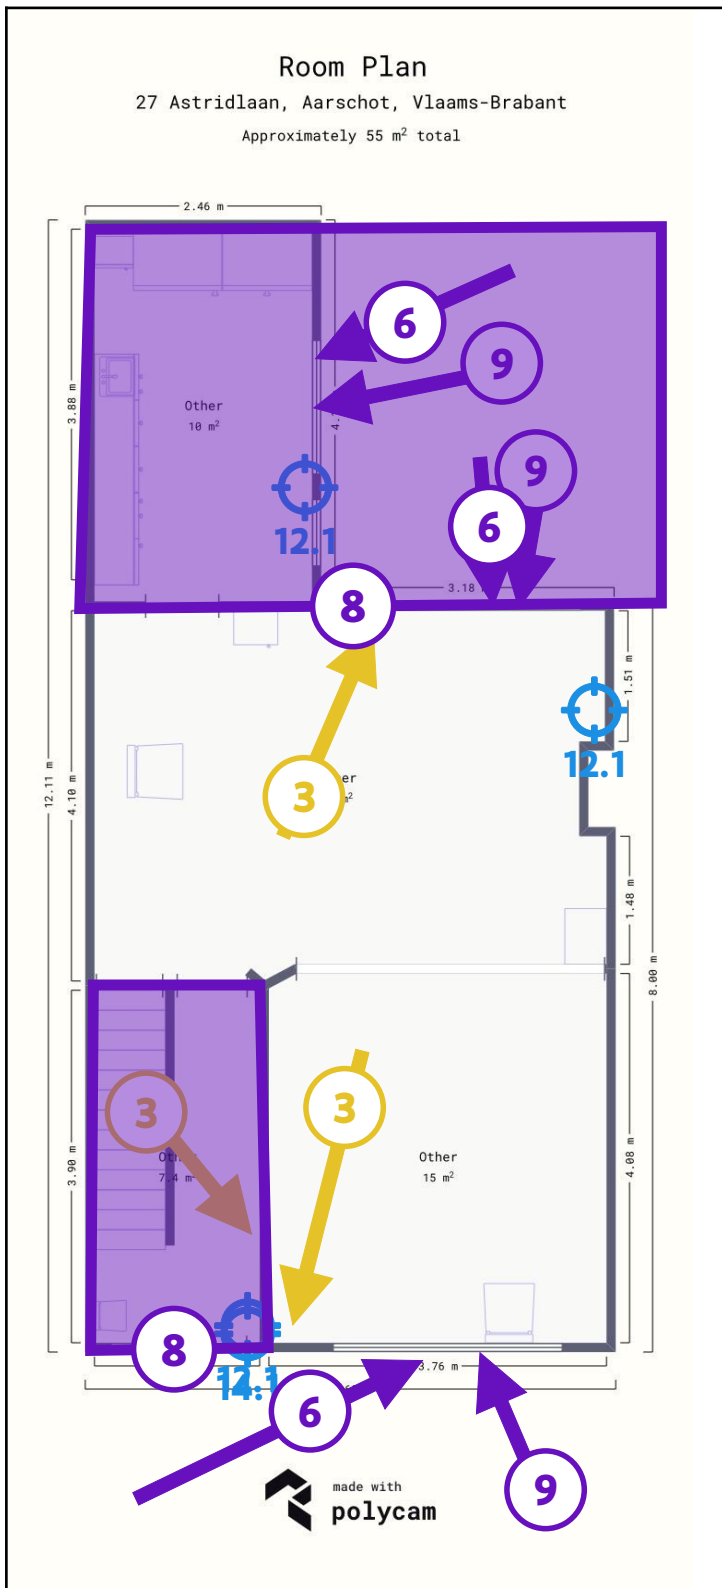
# Plan 1.2: Plan gelijkvloers

3. Bakeliet radiatorknoppen	Asbestmateriaal	Zorgvuldig beheren
6. Ramen met soepele kit	Advies	-
8. Gelijmde tegels	Advies	-
9. Dorpels aan ramen	Advies	-
12. Beploistering op de muren	Geen asbest	-
12.1 Code: MM1	Mengmonster	-
14. Beploistering op de plafonds	Geen asbest	-
14.1 Code: MM2	Mengmonster	-

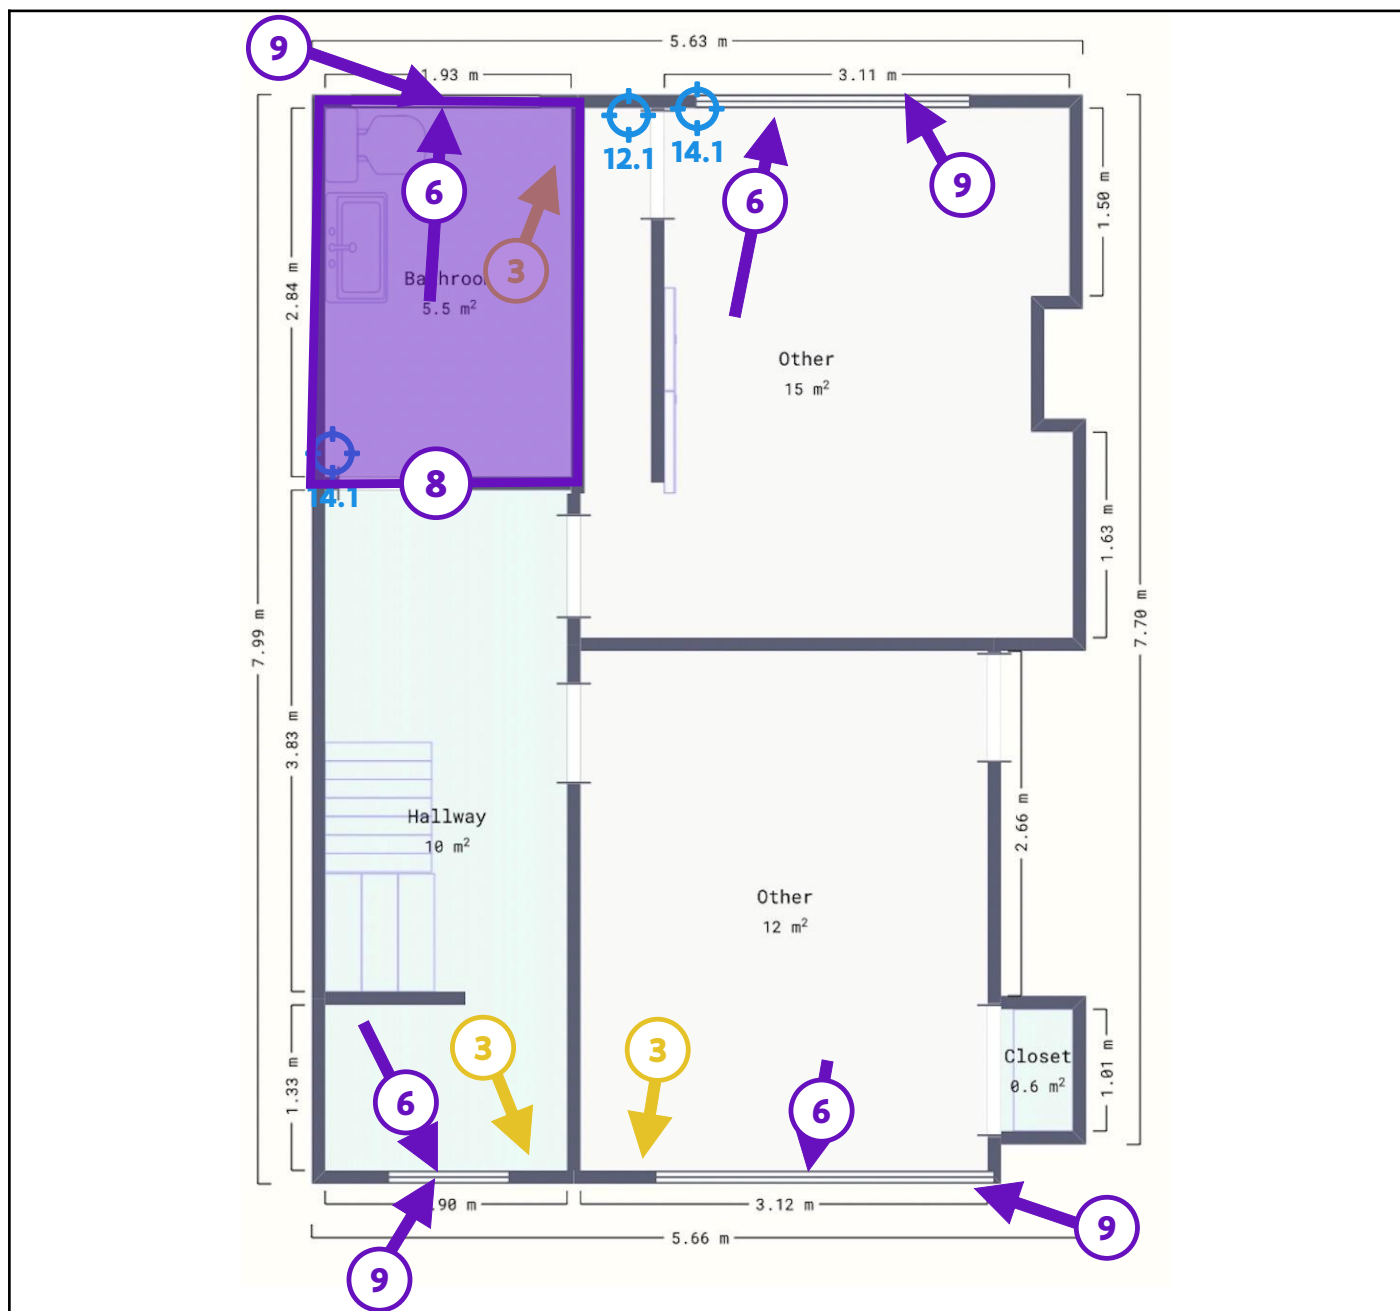
## Plan 1.3: Plan 1ste verdieping

Beschrijving	Type	Actie
3. Bakeliet radiatorknoppen	Asbestmateriaal	Zorgvuldig beheren
6. Ramen met soepele kit	Advies	-
8. Gelijmde tegels	Advies	-
9. Dorpels aan ramen	Advies	-
