# Asbestinventarisatetest

Zuurbroekstraat 4/A, 3690 Zutendaal

Attestnummer : 20260717-000103.000

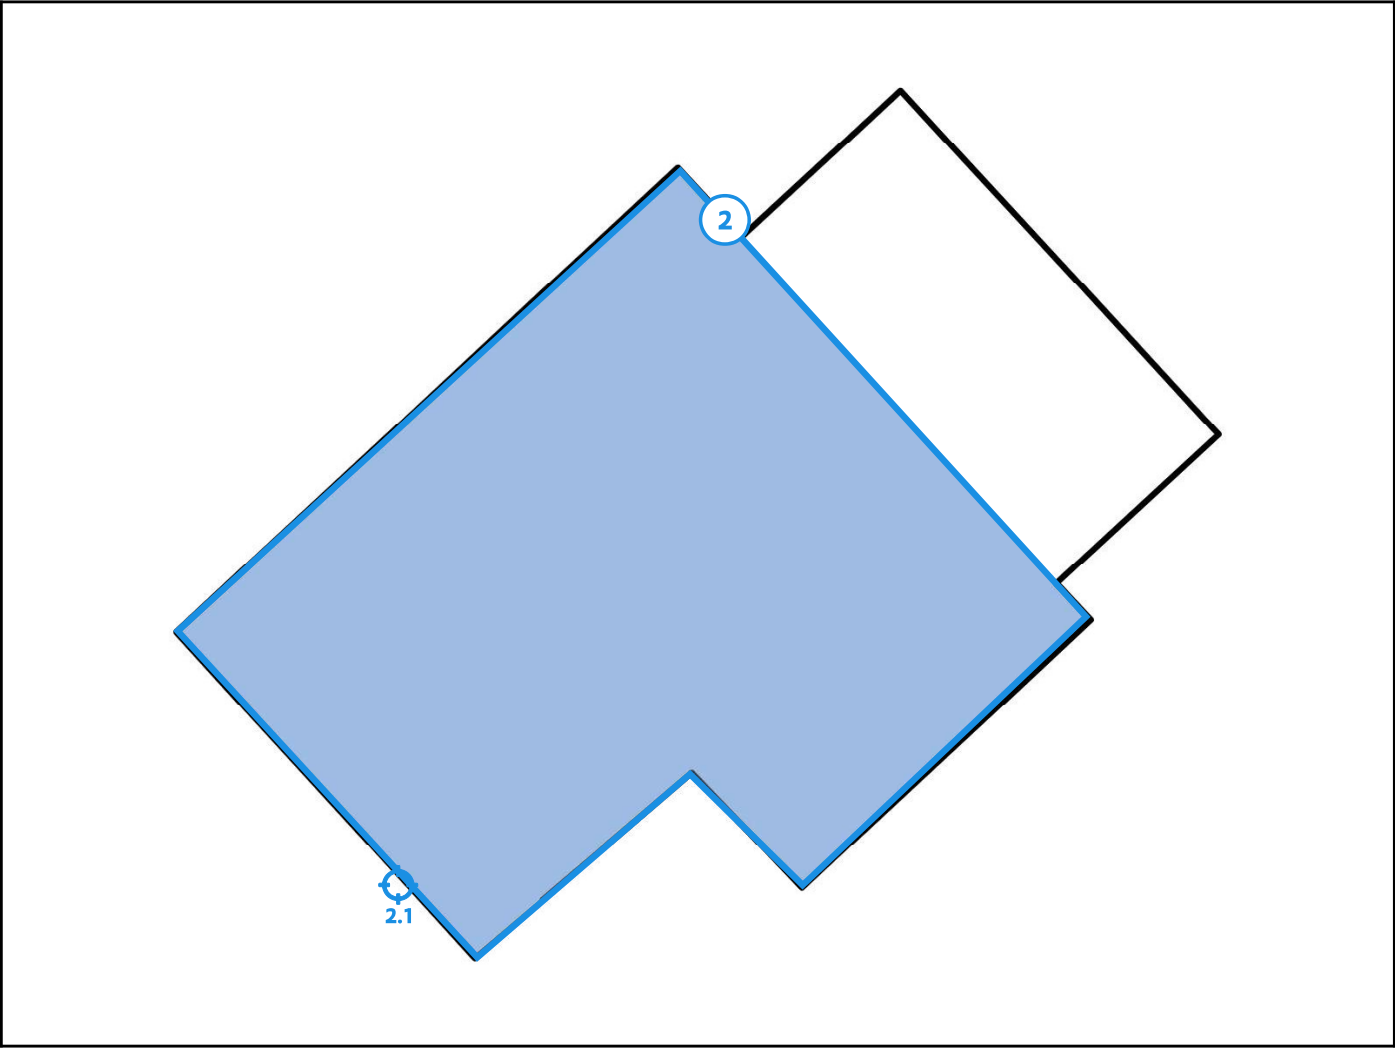
## Plan 1.2: Plan: onderdak

| Beschrijving | Type | Actie |
|---|---|---|
| 2.1 Code: S4 Bitumen onderdak chalet | Puntmonster | - |

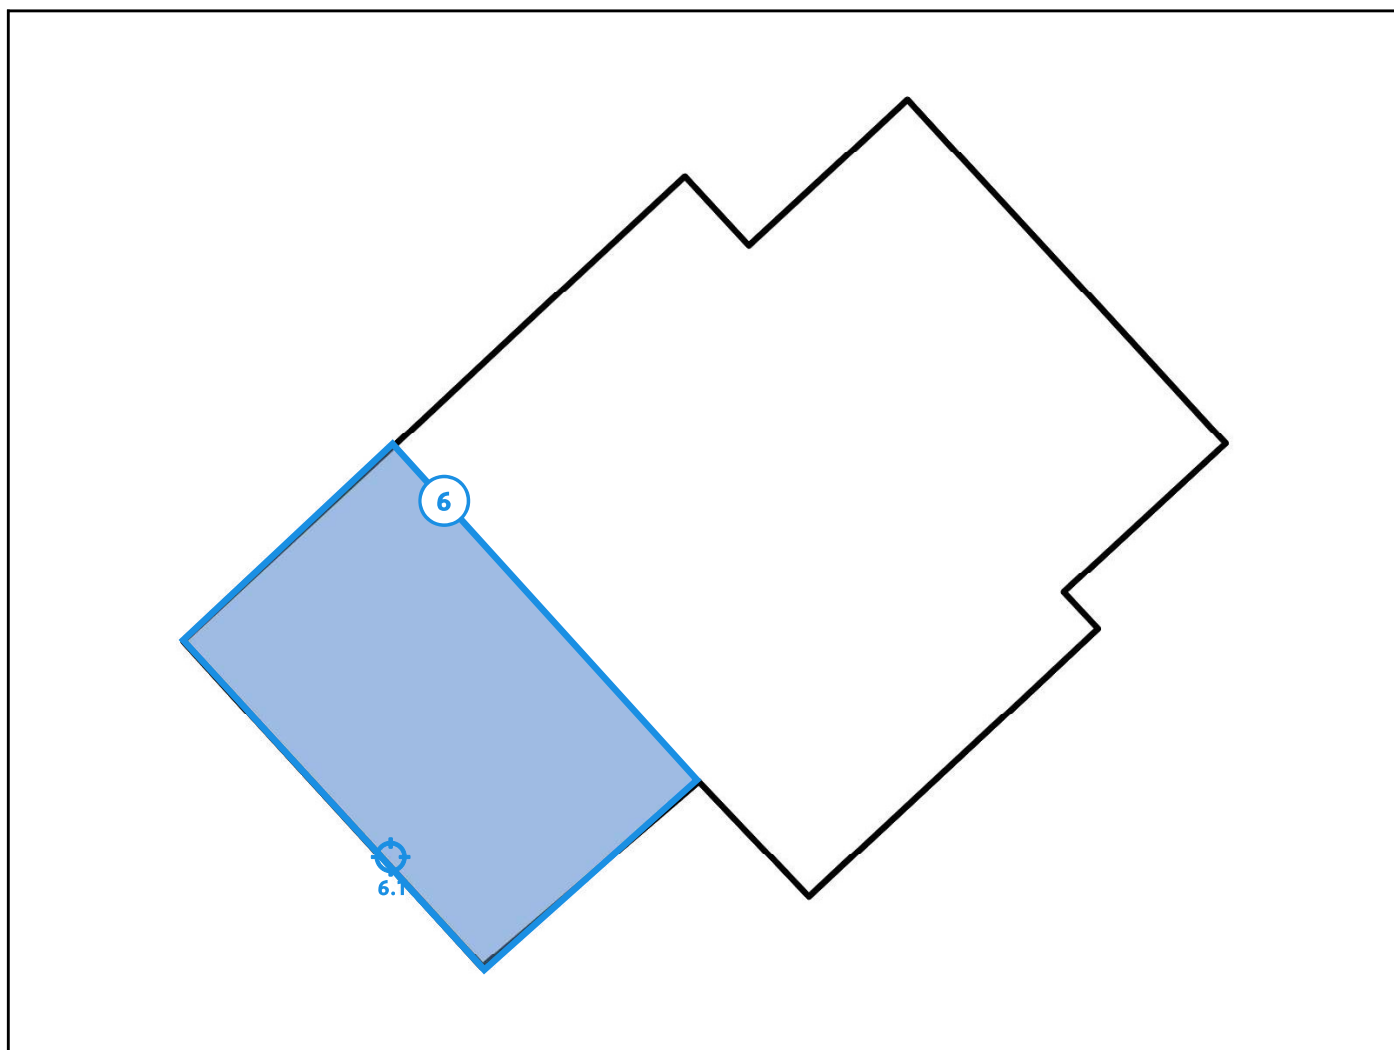
## Plan 1.3: Plan golfplaten

| Beschrijving | Type | Actie |
|---|---|---|
| 6.1 Code: S3 Golfplaten chalet | Puntmonster | - |

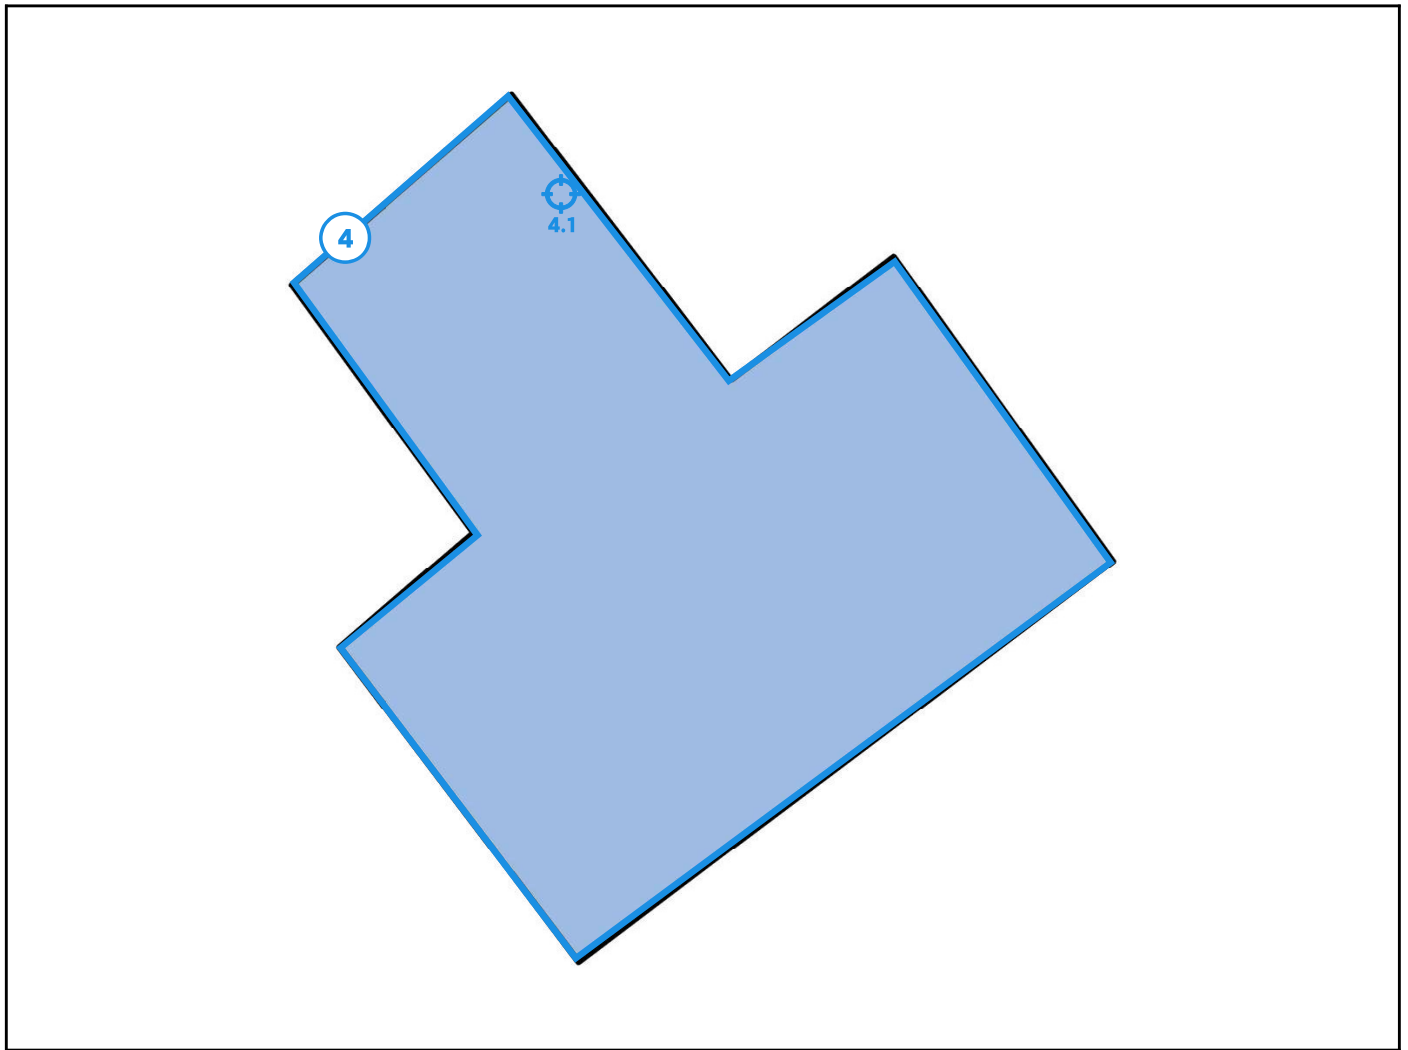
## Plan 2.1: Gargage plan

| Beschrijving | Type | Actie |
|---|---|---|
| 4.1 Code: S6 Golfplaten garage | Puntmonster | - |
