# Asbestinventarisatetest

Abdijstraat 120/2, 2020 Antwerpen

Attestnummer : 20260616-000248.000

Uitgegeven op : 16.06.2026

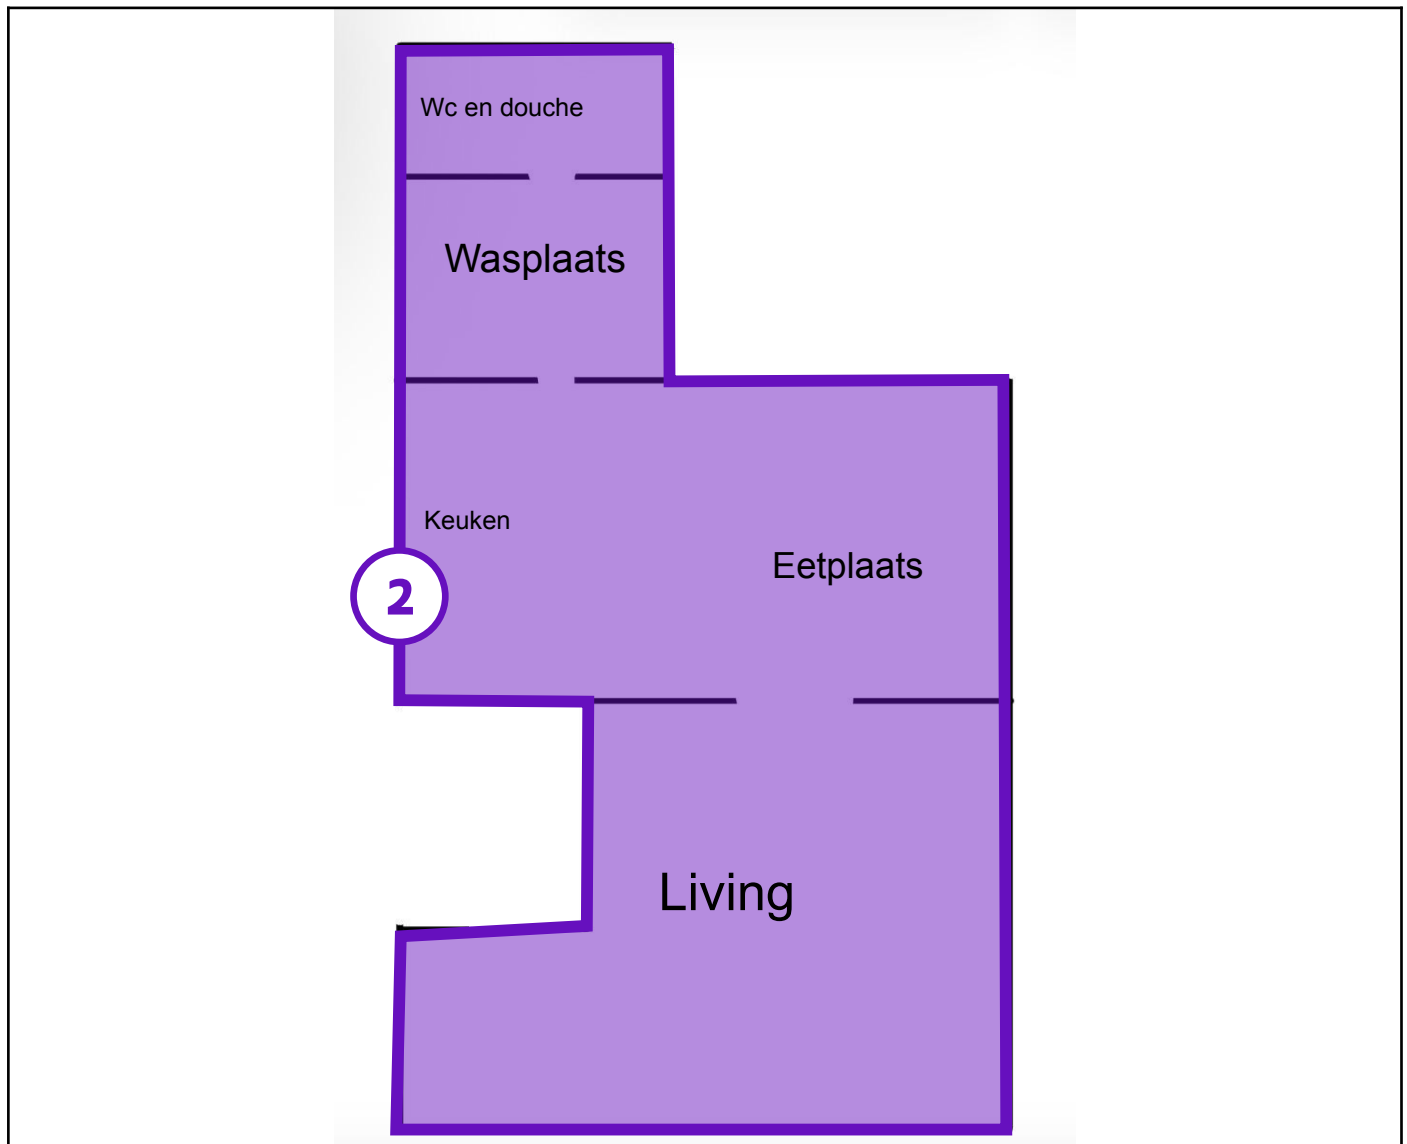
## Plan 1.2: Grondplan appartement

| Beschrijving | Type | Actie |
|---|---|---|
| 2. Valse plafonds | Advies | - |

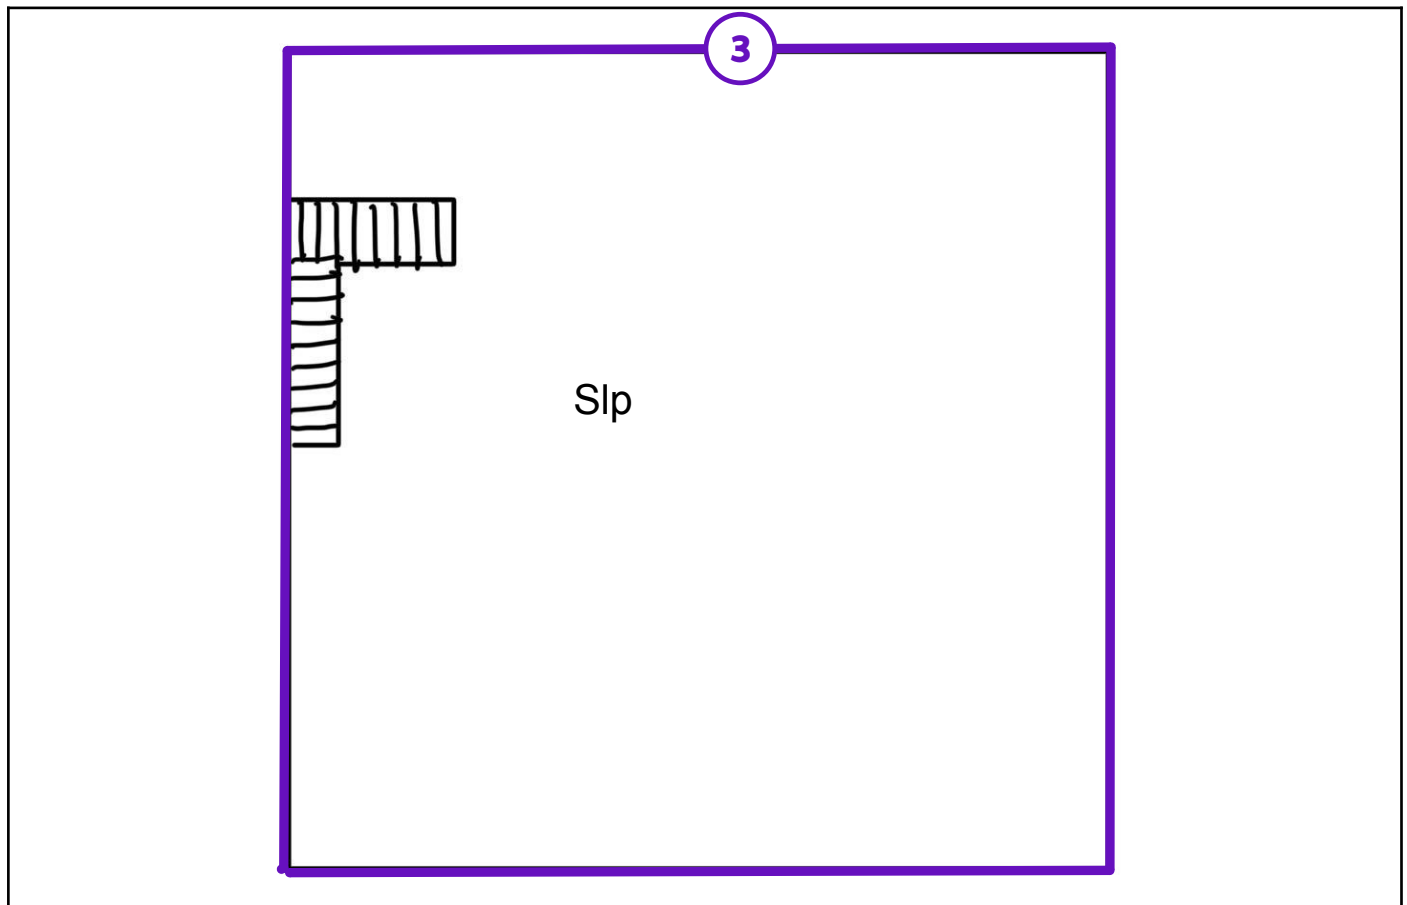
## Plan 1.3: Grondplan verdieping appartement

| Beschrijving | Type | Actie |
|---|---|---|
| 3. Valse muren | Advies | - |
