# Asbestinventarisatetest

Abdijstraat 120, 2020 Antwerpen  
Gemeenschappelijke delen

Attestnummer : 20260616-000255.000

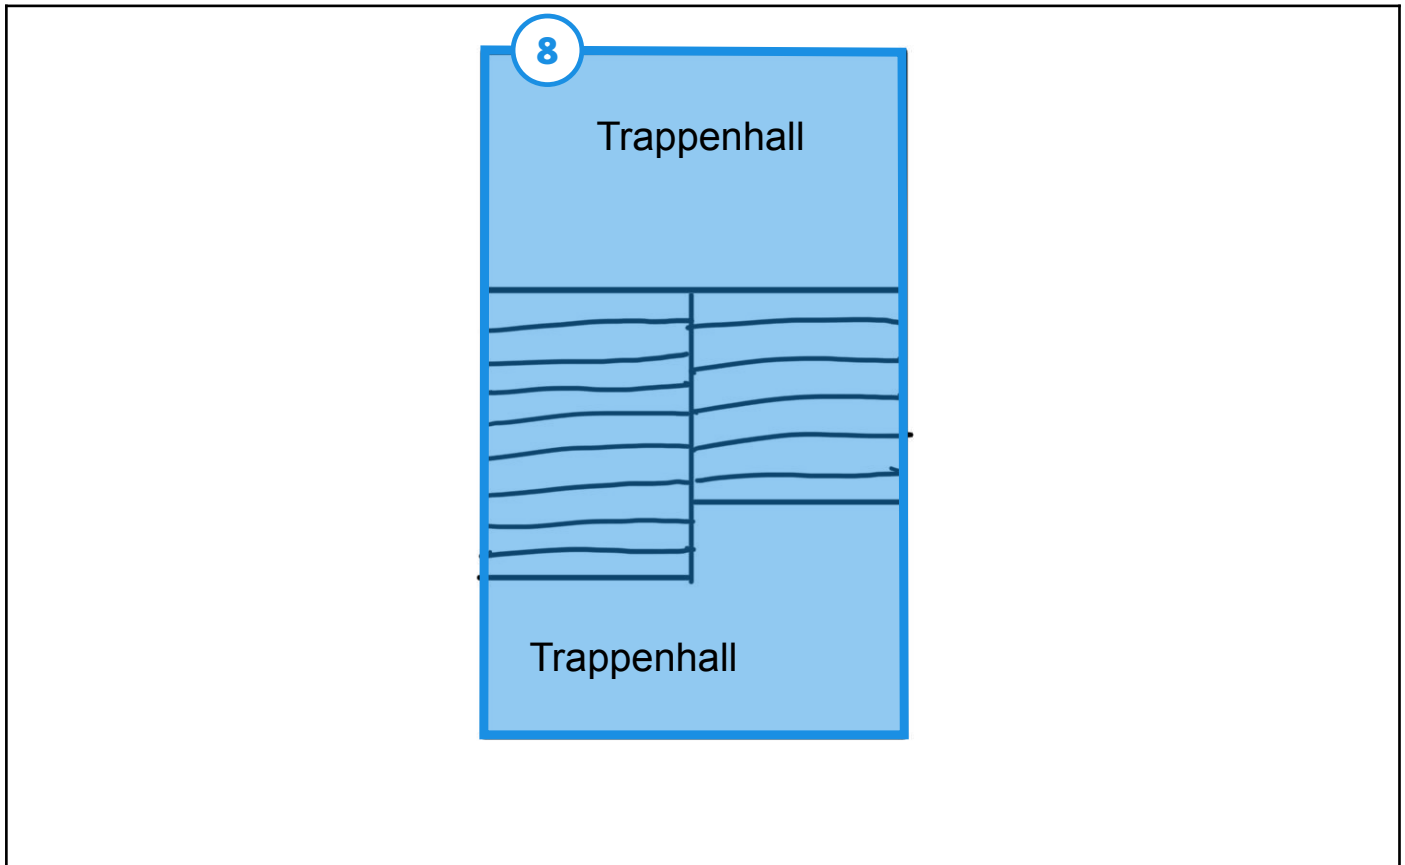
## Plan 1.4: Grondplan trappenhall eerst verdieping

| Beschrijving | Type | Actie |
|---|---|---|
| 8. Vloerzeil trap en trappenhall | Geen asbest | - |

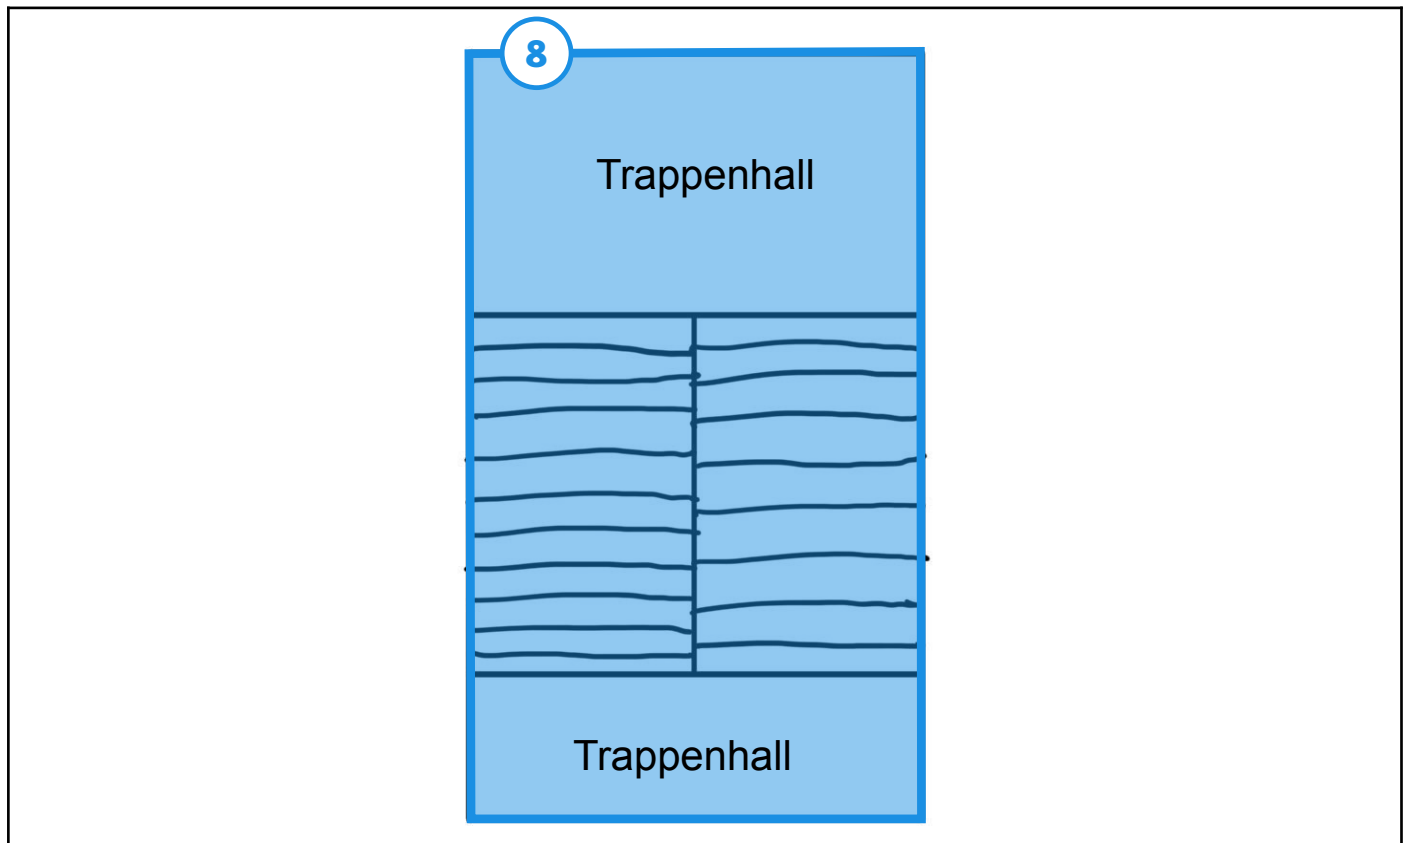
## Plan 1.6: Grondplan trappenhall tweede verdieping

| Beschrijving | Type | Actie |
|---|---|---|
| 8. Vloerzeil trap en trappenhall | Geen asbest | - |

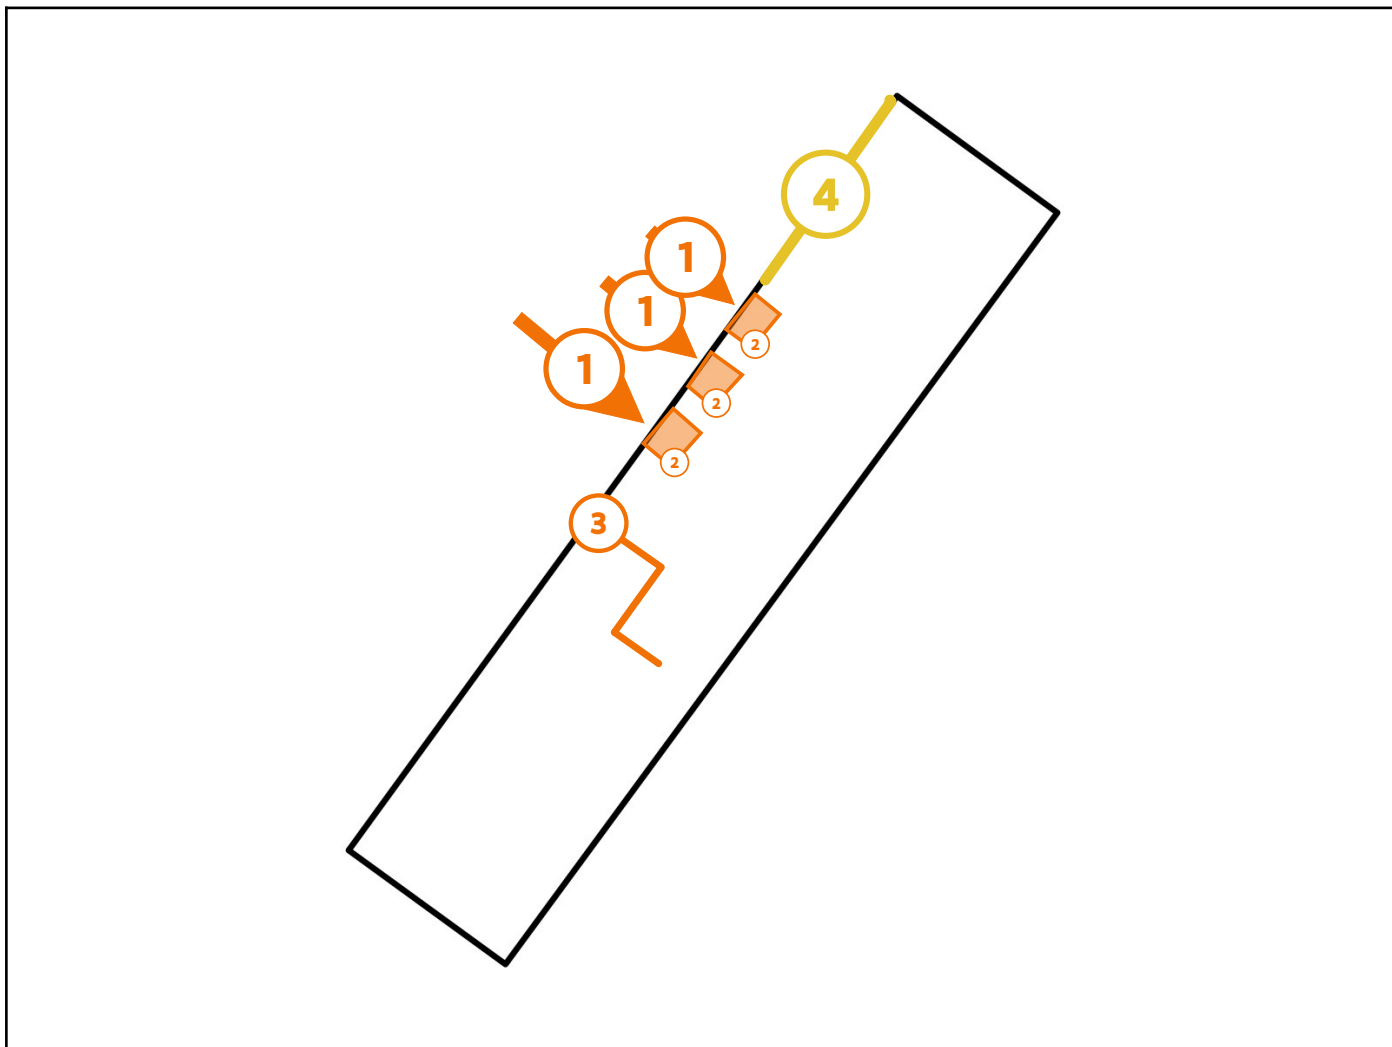
## Plan 1.8: Hoofdgebouw plan

| Beschrijving | Type | Actie |
|---|---|---|
| 4. Zijgevel schuin dak gebouw | Asbestmateriaal | Zorgvuldig beheren |
