# Asbestinventarisatattest

Uitbreidingstraat 304, 2600 Antwerpen  
Gemeenschappelijke delen

Attestnummer : 20260913-000061.000

Uitgegeven op : 13.09.2026

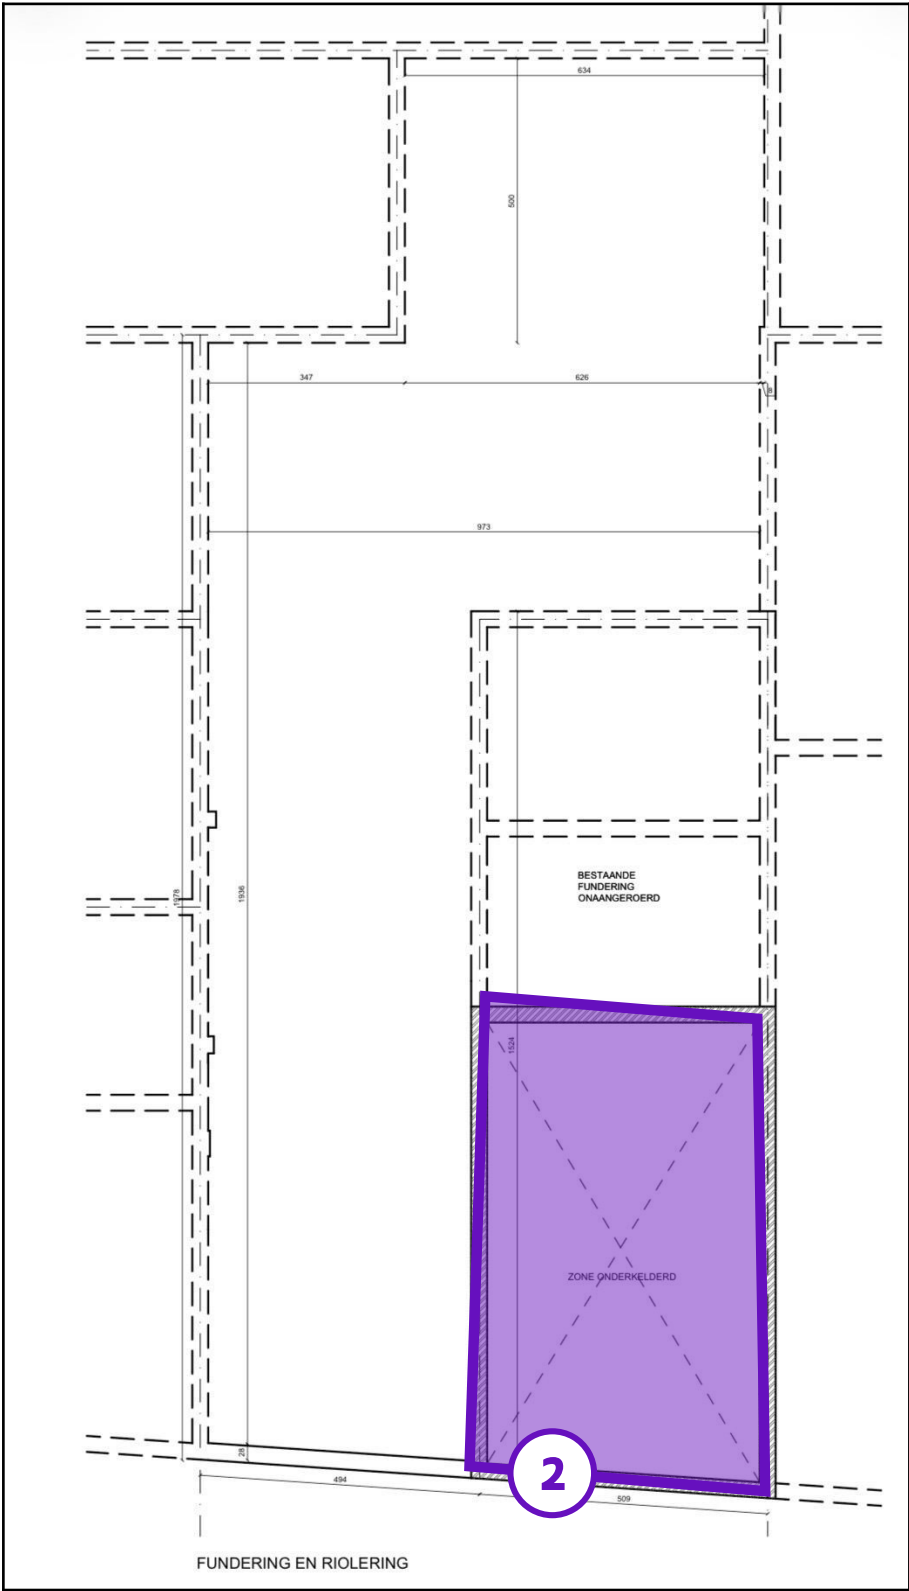
# Plan 1.2: Kelder kopie

| 2. (Vals) plafond (niet verdacht) | Advies | - |

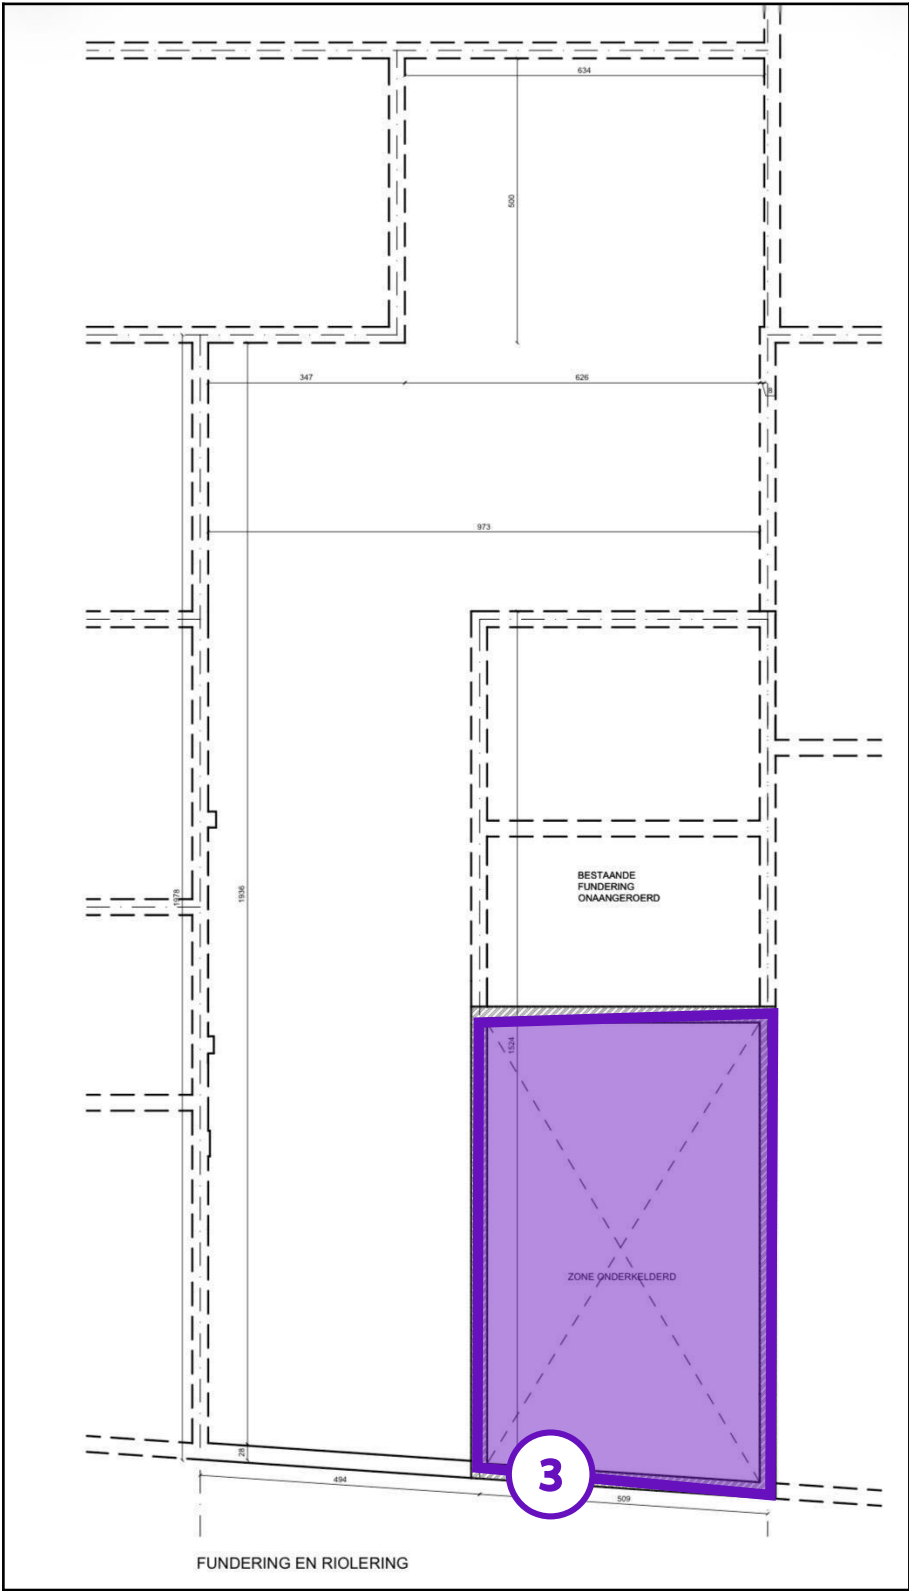
# Plan 1.3: Kelder kopie kopie

| 3. Vloerafwerking (niet-asbestverdacht) | Advies | - |

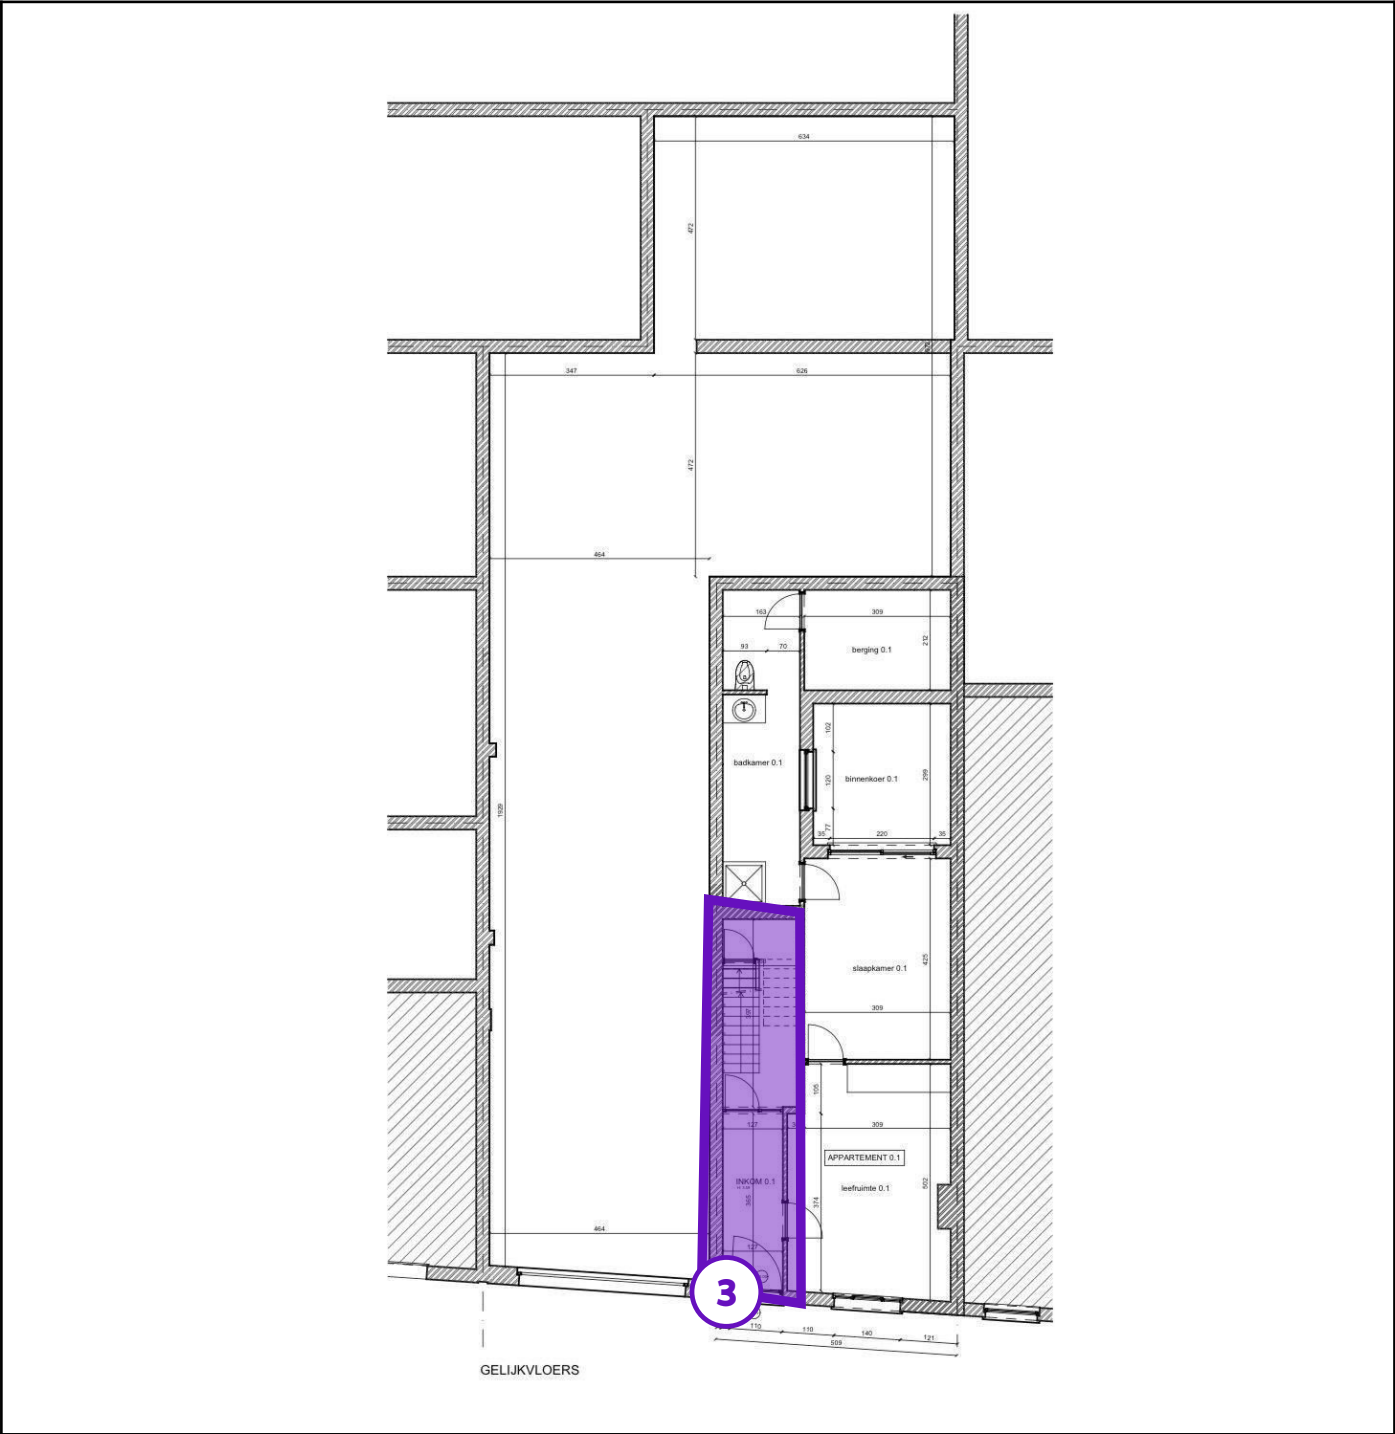
## Plan 1.6: GD - Gelijkvloers kopie kopie

| Beschrijving | Type | Actie |
|---|---|---|
| 3. Vloerafwerking (niet-asbestverdacht) | Advies | - |

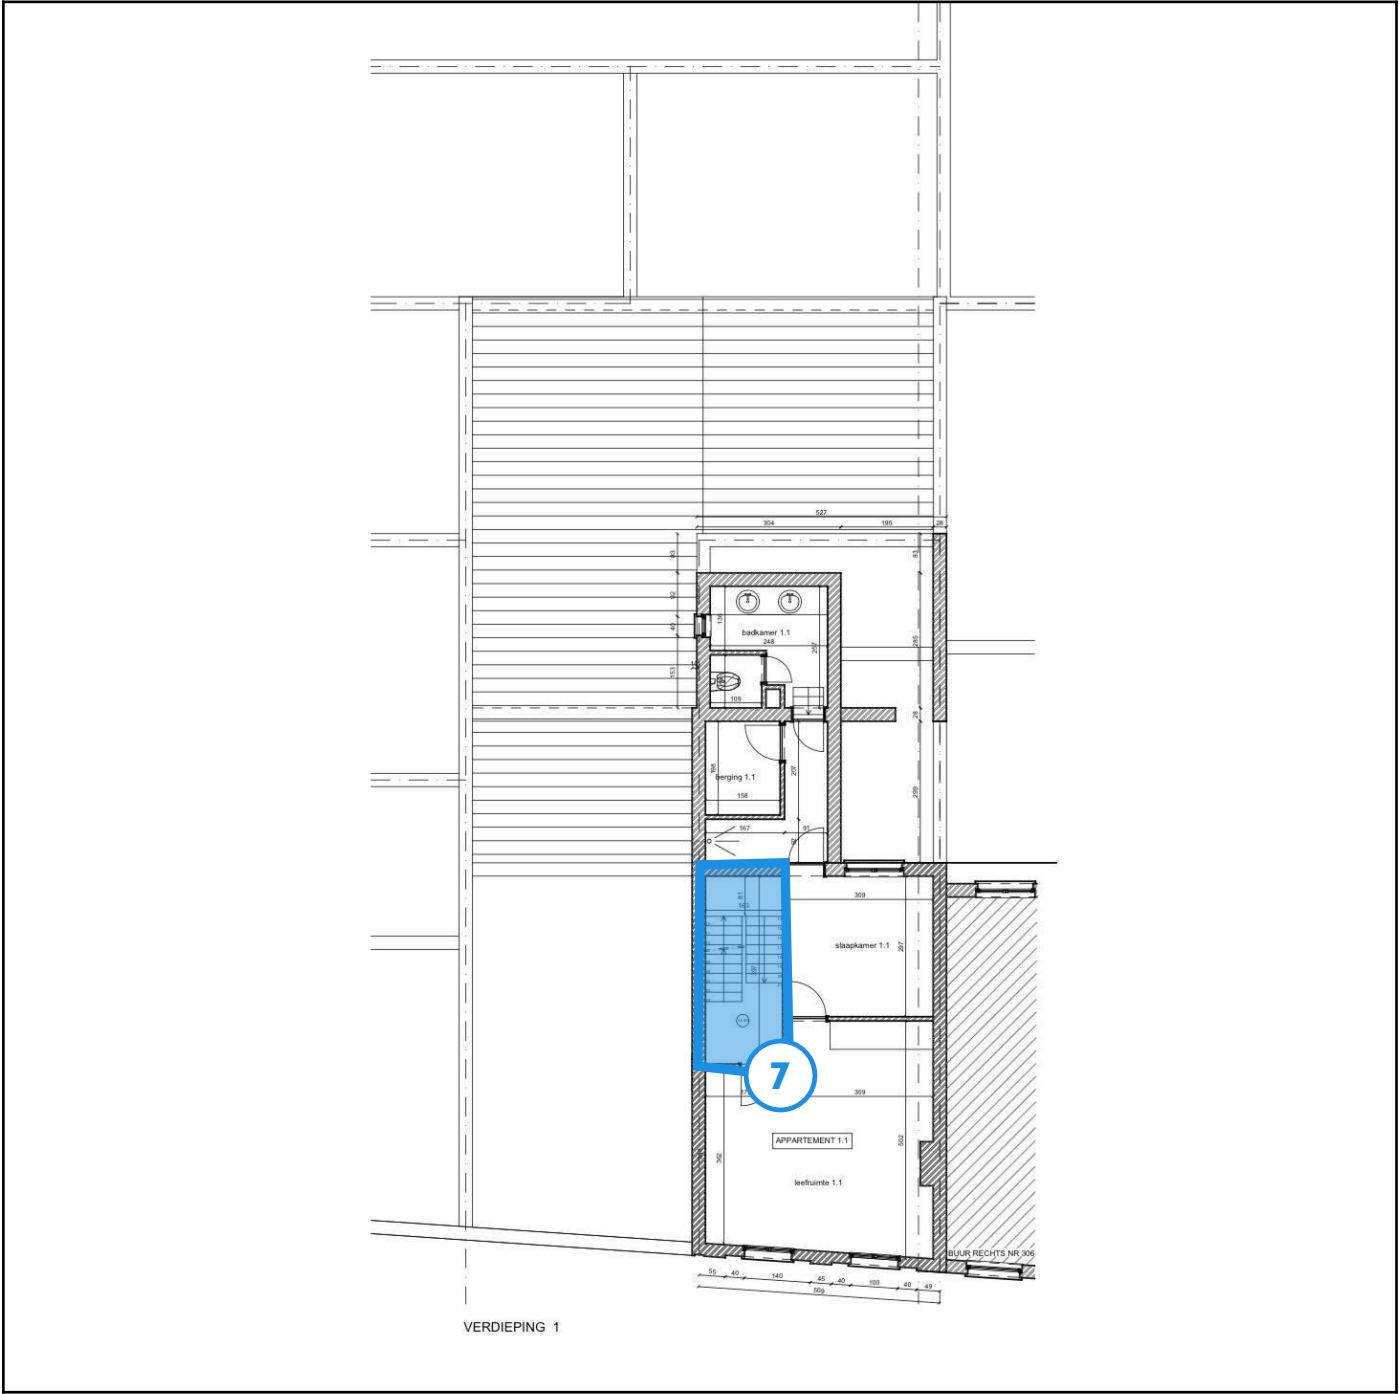
# Plan 1.8: GD - 1ste Verdieping kopie

| Beschrijving | Type | Actie |
|---|---|---|
| 7. Pleisterwerk traphal (gemene delen) | Geen asbest | - |

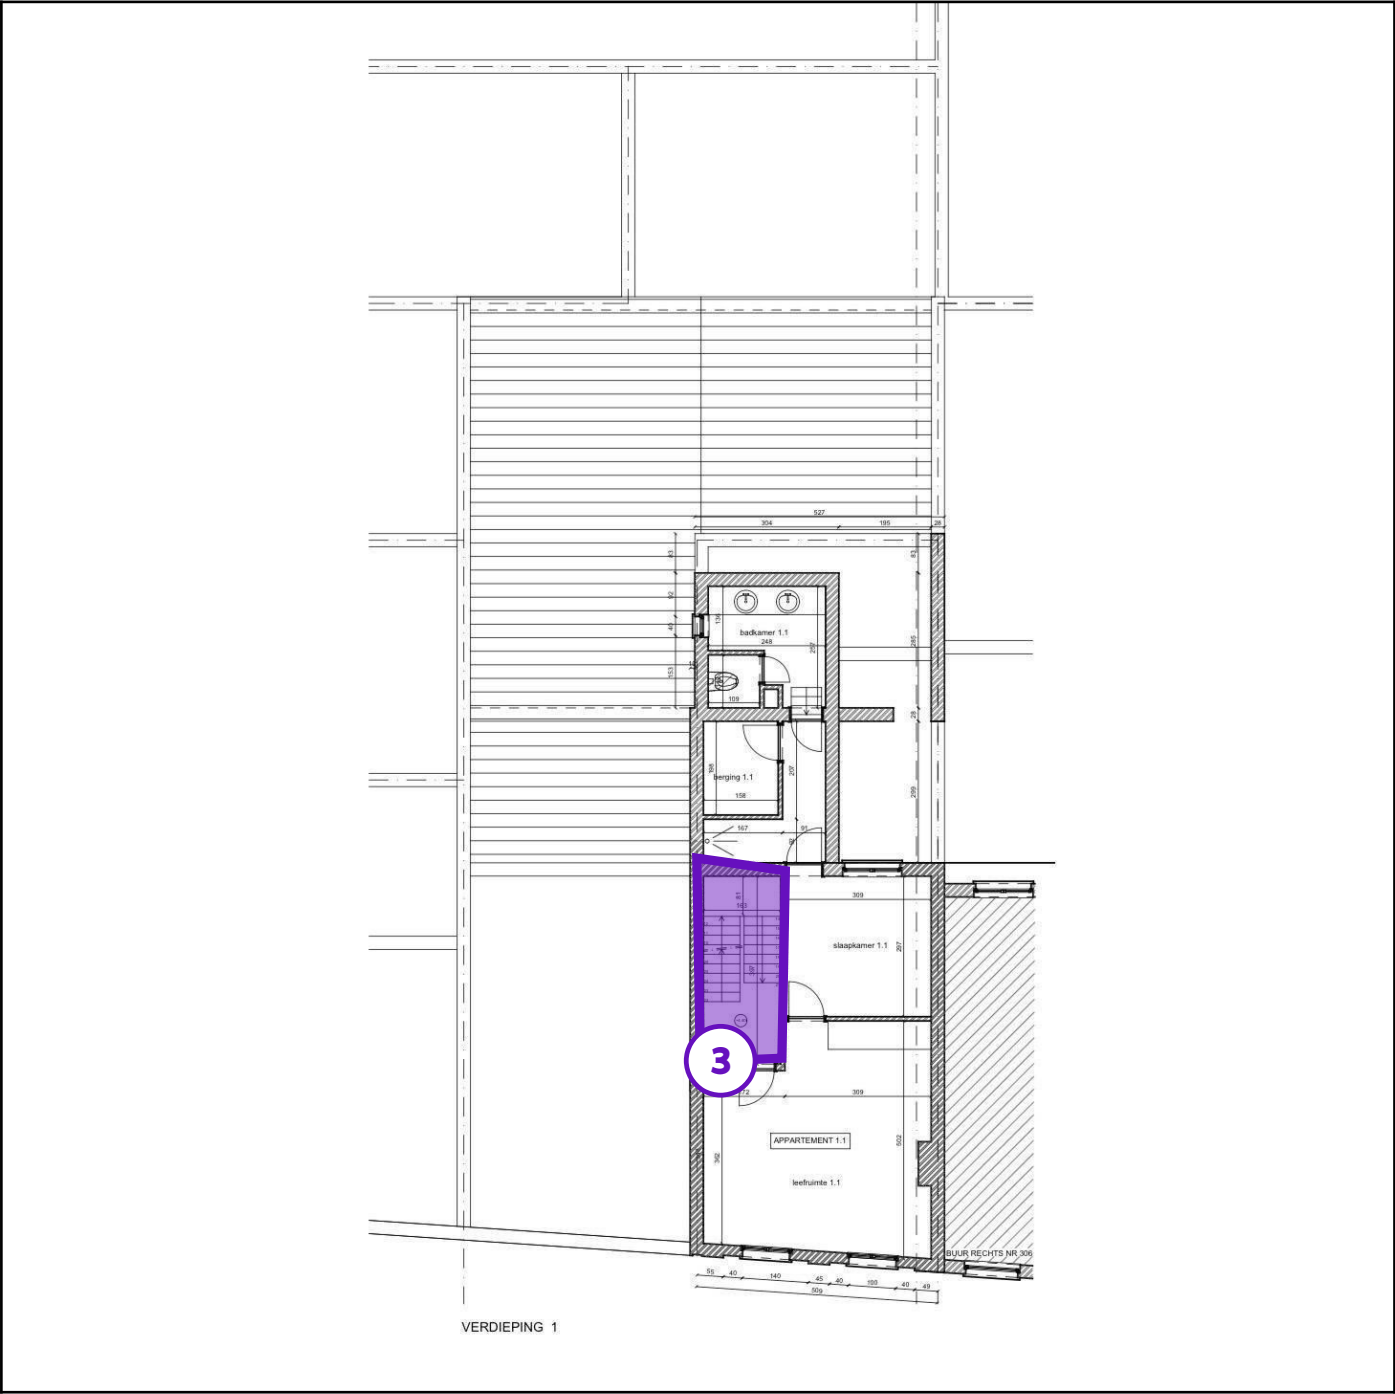
## Plan 1.9: GD - 1ste Verdieping kopie kopie

| Beschrijving | Type | Actie |
|---|---|---|
| 3. Vloerafwerking (niet-asbestverdacht) | Advies | - |

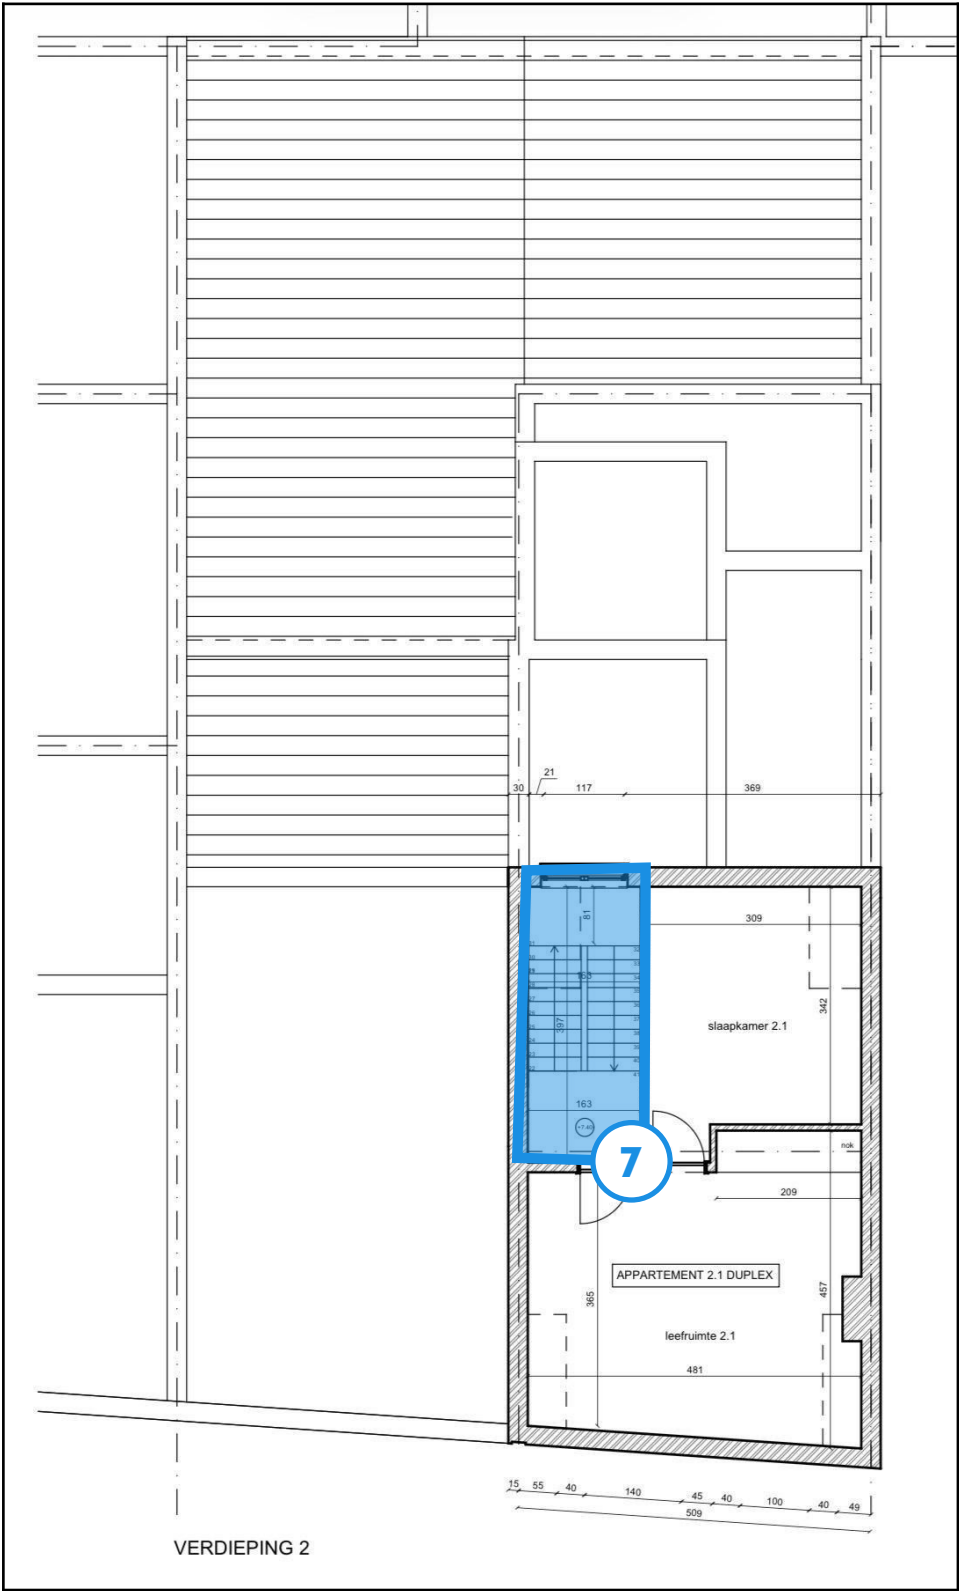
# Plan 1.11: GD - 2de Verdieping kopie

| 7. Pleisterwerk traphal (gemene delen) | Geen asbest | - |
