Asbestinventarisatetest

Korte Zavelstraat 6/204, 2060 Antwerpen

Attestnummer : 20250508-000159.000

Uitgegeven op : 08.05.2025

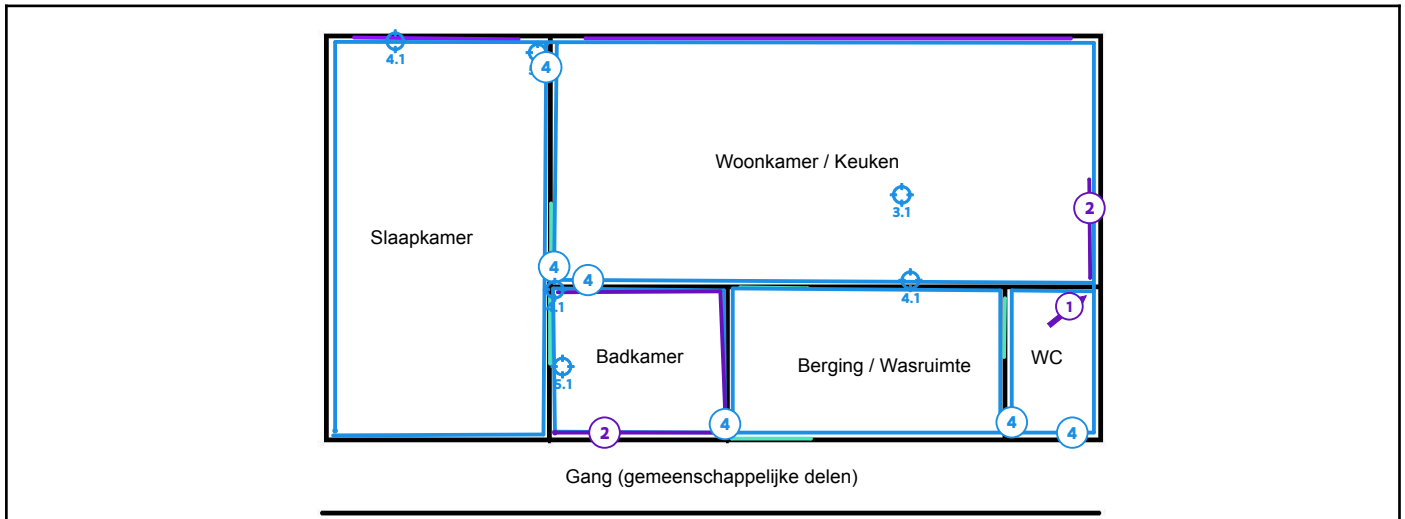
Plan 1.2: Appartement

Beschrijving	Type	Actie
1. Buis WC - niet verdacht	Advies	-
2. Faiencetegels keuken + badkamer	Advies	-
3. Anti-condensmat spoelbak	Geen asbest	-
3.1 Code: A3	Puntmonster	-
4. Pleisterwerk muren	Geen asbest	-
4.1 Code: A1	Mengmonster	-
5. Pleisterwerk plafonds	Geen asbest	-
5.1 Code: A2	Mengmonster	-

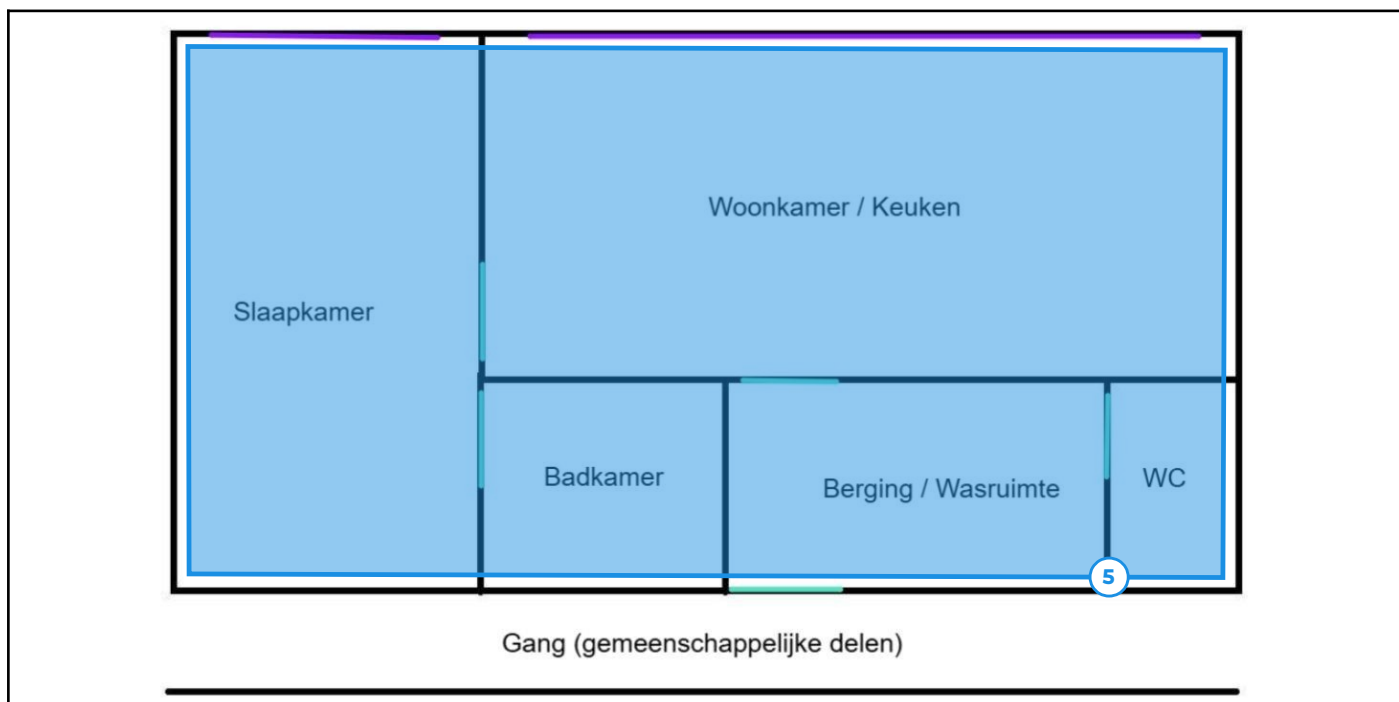
Plan 1.3: Appartement (vervolg)

Beschrijving	Type	Actie
5. Pleisterwerk plafonds	Geen asbest	-
