Asbestinventarisatetest

Brusselsesteenweg 435, 1980 Zemst

Attestnummer : 20260305-000242.000

Uitgegeven op : 05.03.2026

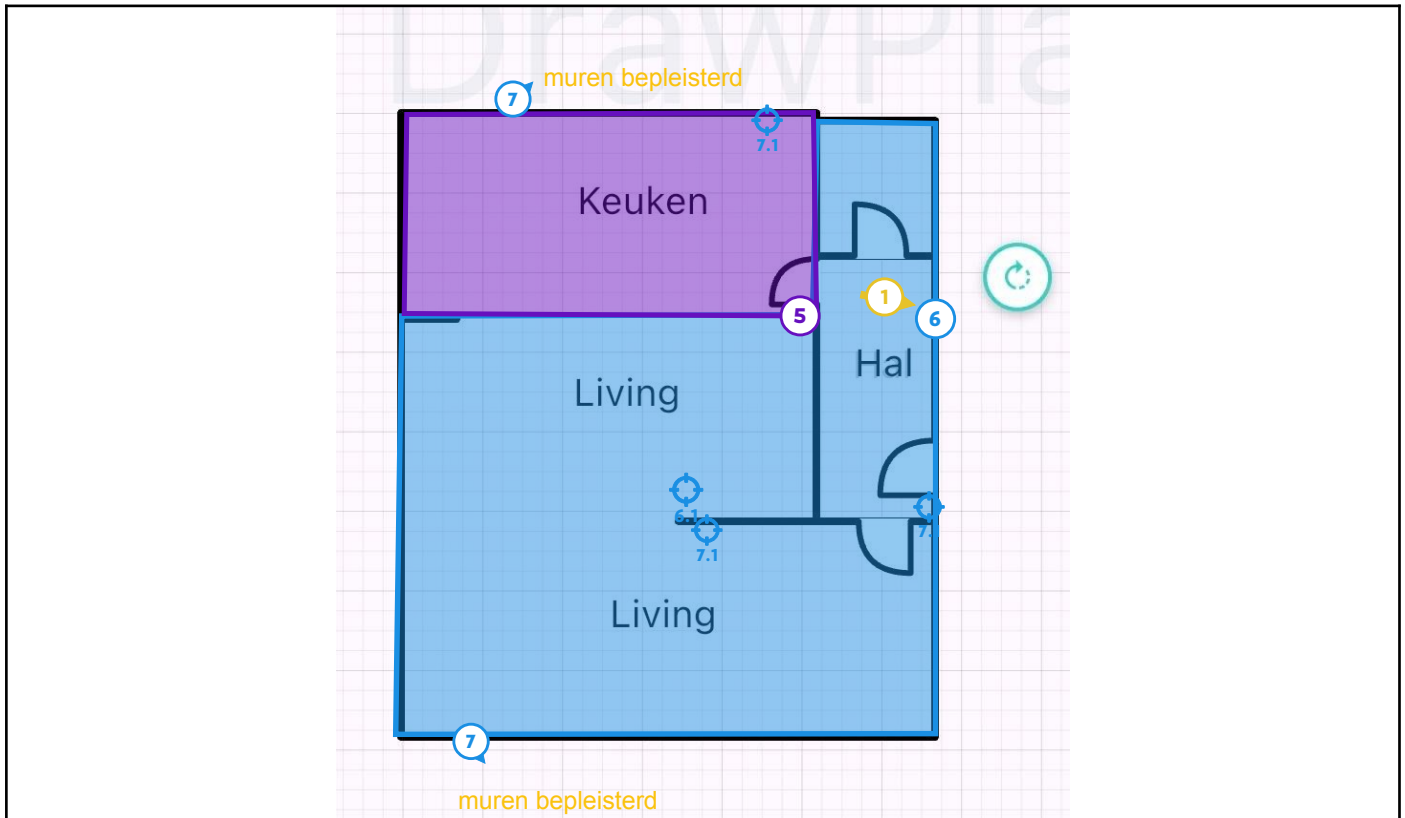
Plan 1.1: Plan gelijkvloers

Beschrijving	Type	Actie
1. Massal zekeringenbord.	Asbestmateriaal	Zorgvuldig beheren
5. Valse plafonds	Advies	-
6. Plafondpleister	Geen asbest	-
6.1 Code: 2	Mengmonster	-
7. Muurpleister	Geen asbest	-
7.1 Code: 1	Mengmonster	-

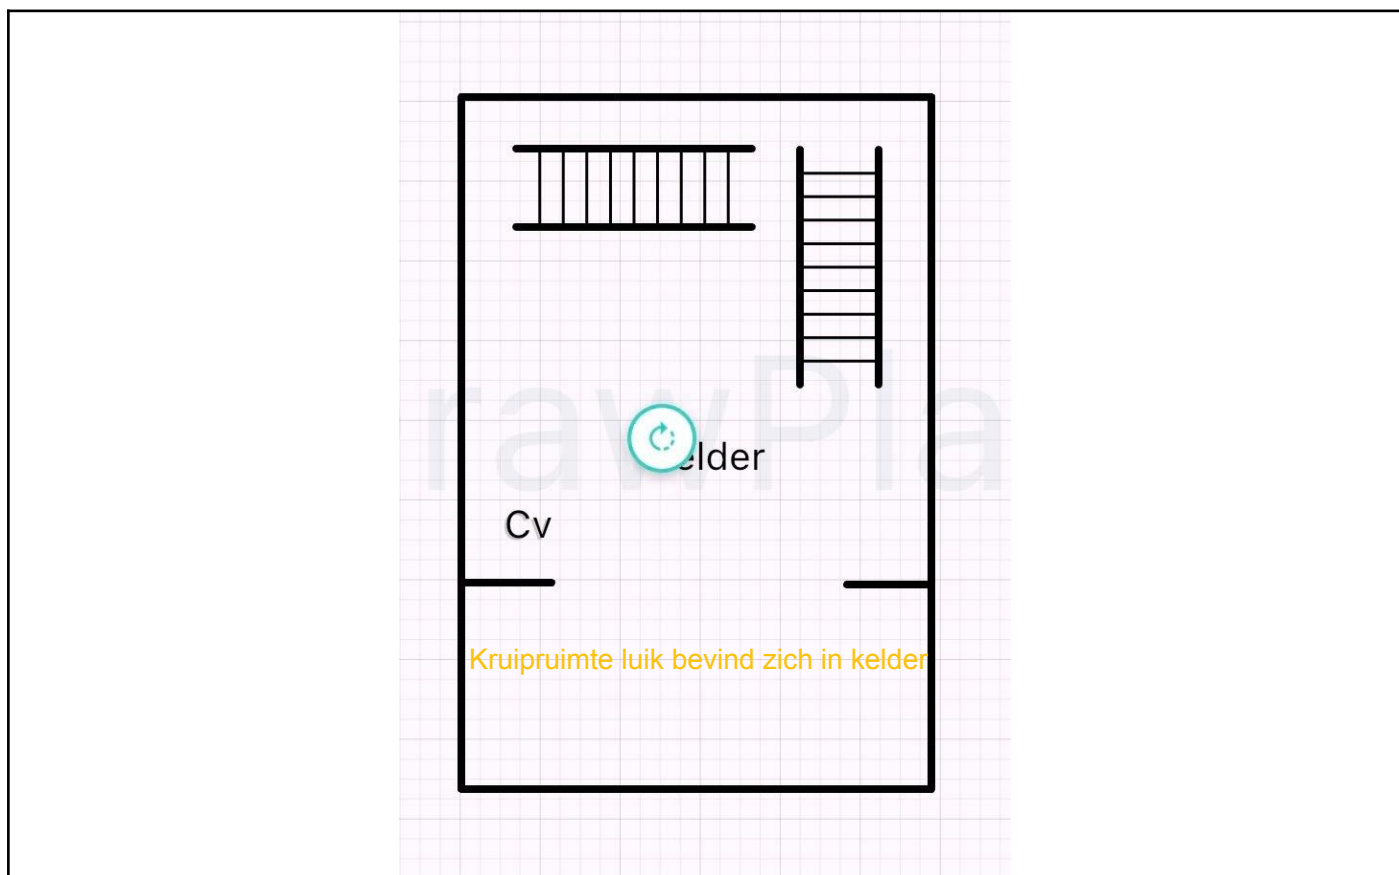
Plan 1.2: Plan kelder

Beschrijving	Type	Actie
3. Kruipruimte	Beperking	-

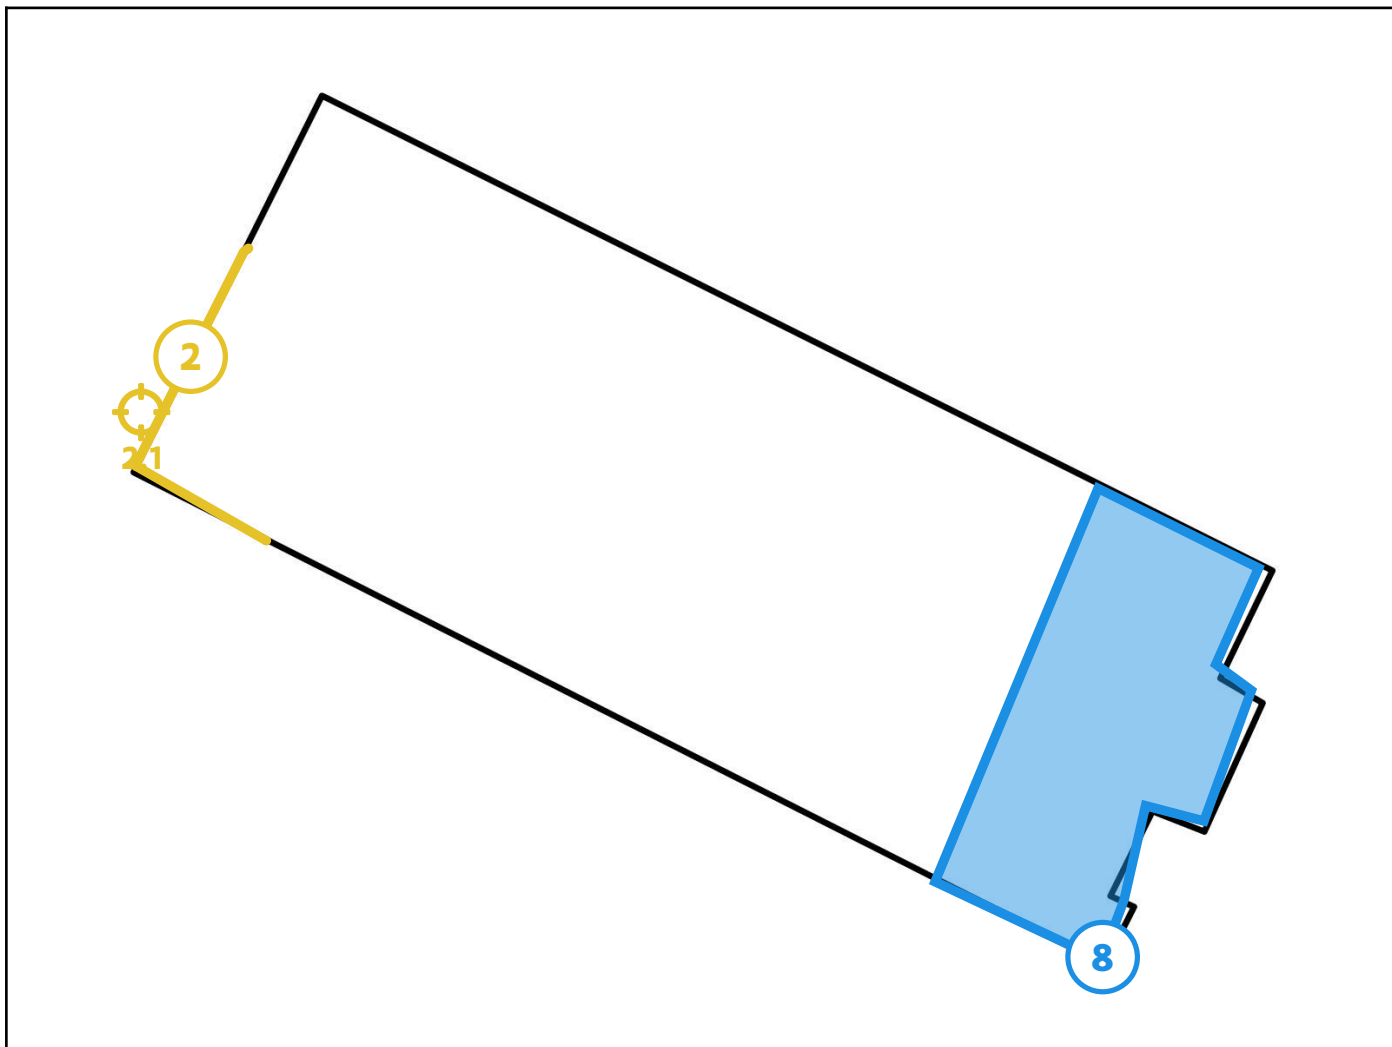
Plan 1.5: Woning plan

Beschrijving	Type	Actie
2. Glasal	Asbestmateriaal	Zorgvuldig beheren
2.1 Code: 3	Kleefmonster	-
8. Roofing (met staalname)	Geen asbest	-

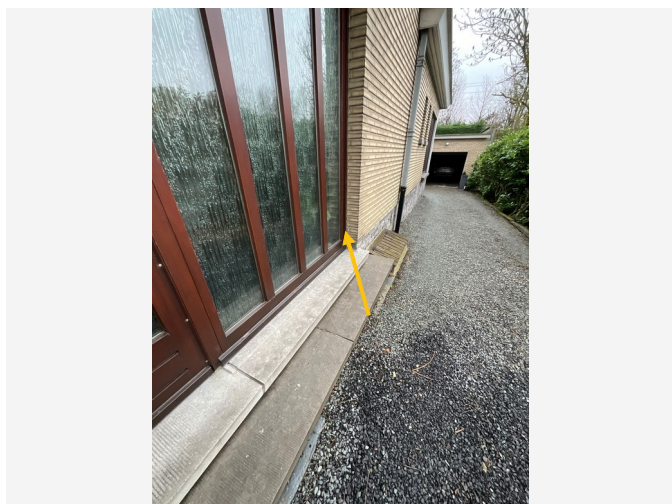
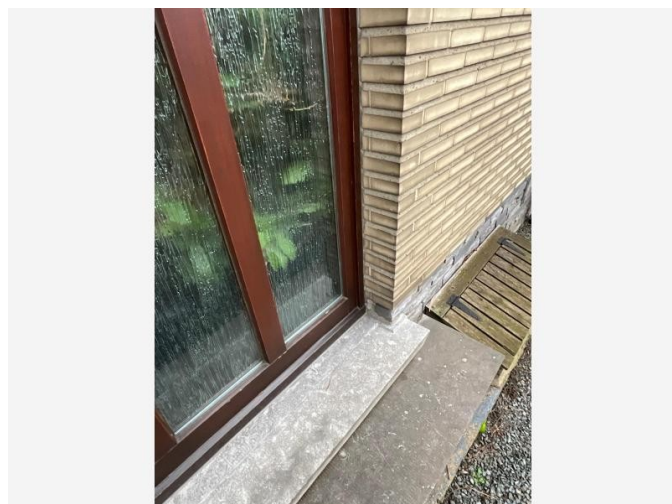
Beschrijving	Notitie	Terug te vinden op plannen
Fiche 9: Kit niet verdacht (visueel vastgesteld)	De gebruikte siliconen kit is niet asbestverdacht	-
Fiche 10: Onderdak hout	Het dak werd gecontroleerd (via een dakraam ,optillen van een dakpan). Er is geen verdacht onderdak vastgesteld . Deze handeling is een steekproef , er is geen garantie dat het volledige dak met éénzelfde materiaal is opgebouwd. Dit kan enkel via destructief onderzoek vastgesteld worden.	-
Fiche 11: CV Ketel/boiler	De CV ketel werd gecontroleerd(2014) en is niet asbest verdacht geen risico bouwjaar.	-
Fiche 12: Dakbedekking natuurleien	De dakbedekking wordt gecontroleerd. deze bestaat uit dakpannenen bevat geen asbest verdachte materialen.	-
