Asbestinventarisatetest

Kortebrugge 27, 8200 Brugge

Attestnummer : 20260527-000293.000

Niet-asbestveilig

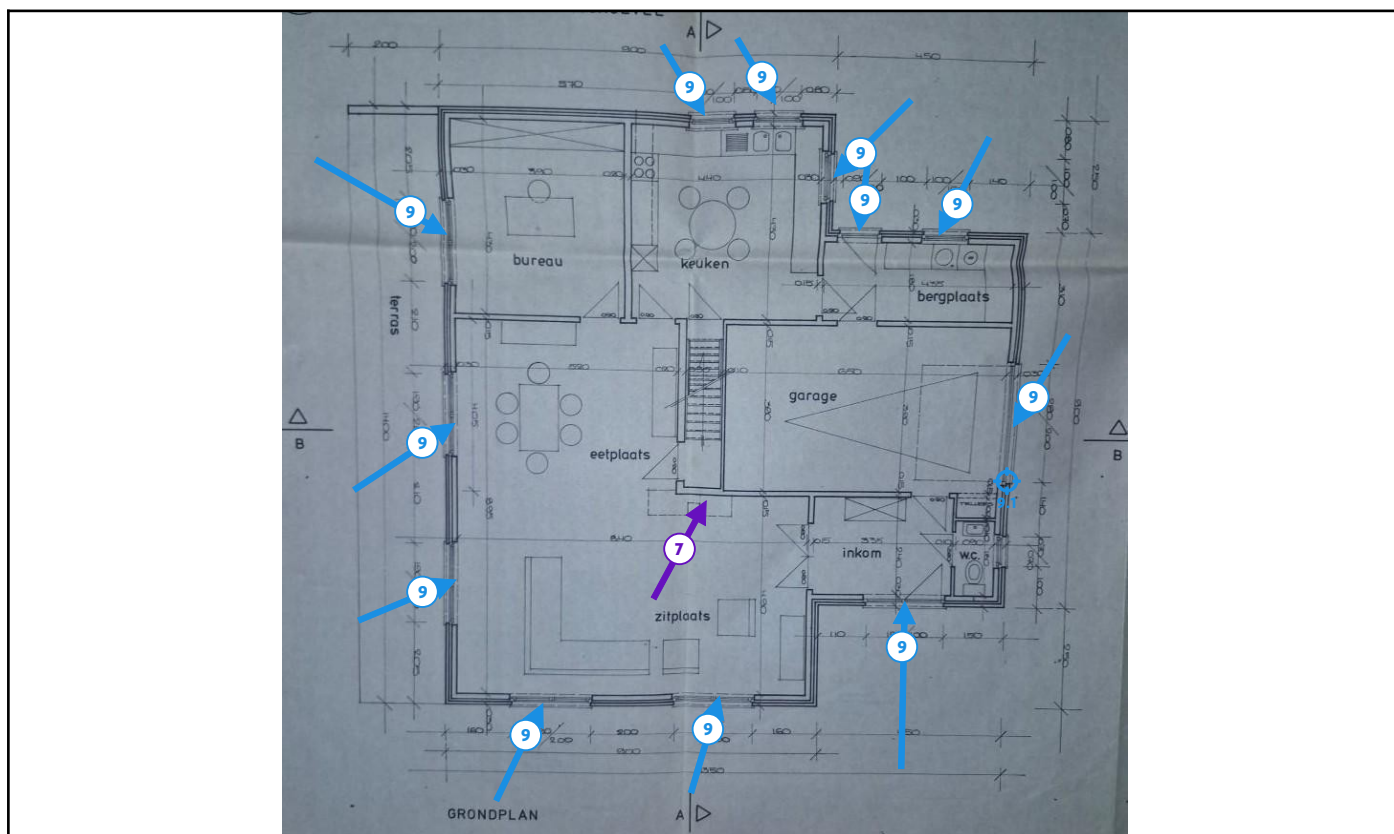
Plan 1.4: gelijkvloers kopie kopie

Beschrijving	Type	Actie
7. koord (houtkachel)	Advies	-
9. mastiek (ramen - poort)	Geen asbest	-
9.1 Code: MM5	Puntmonster	-

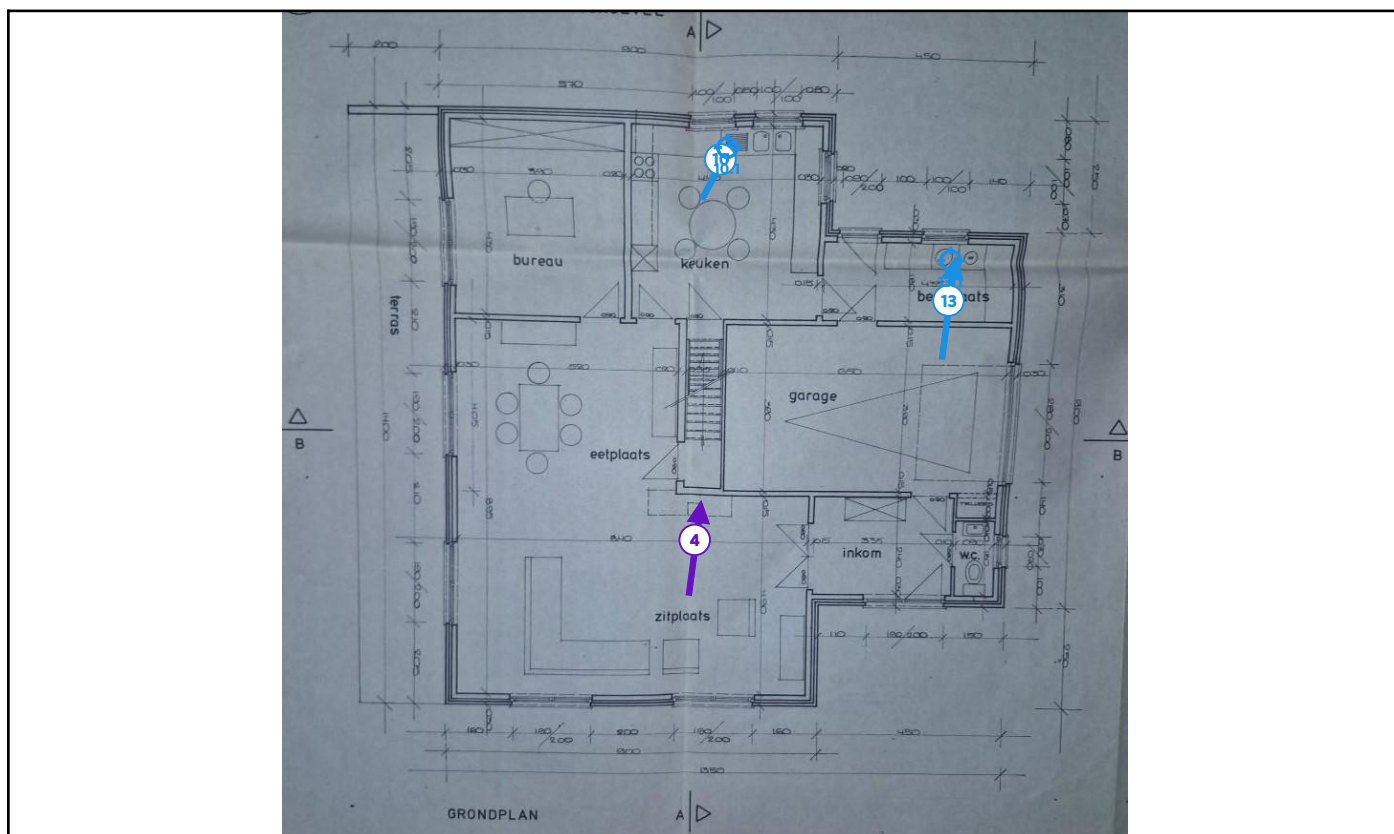
Plan 1.5: gelijkvloers kopie kopie kopie

Beschrijving	Type	Actie
4. Materialen van rookgaskanalen	Beperking	-
10. verlaag (onderkant spoelbak keuken)	Geen asbest	-
10.1 Code: MM6	Puntmonster	-
13. verlaag (onderkant spoelbak bijkeuken)	Geen asbest	-
13.1 Code: MM7	Puntmonster	-

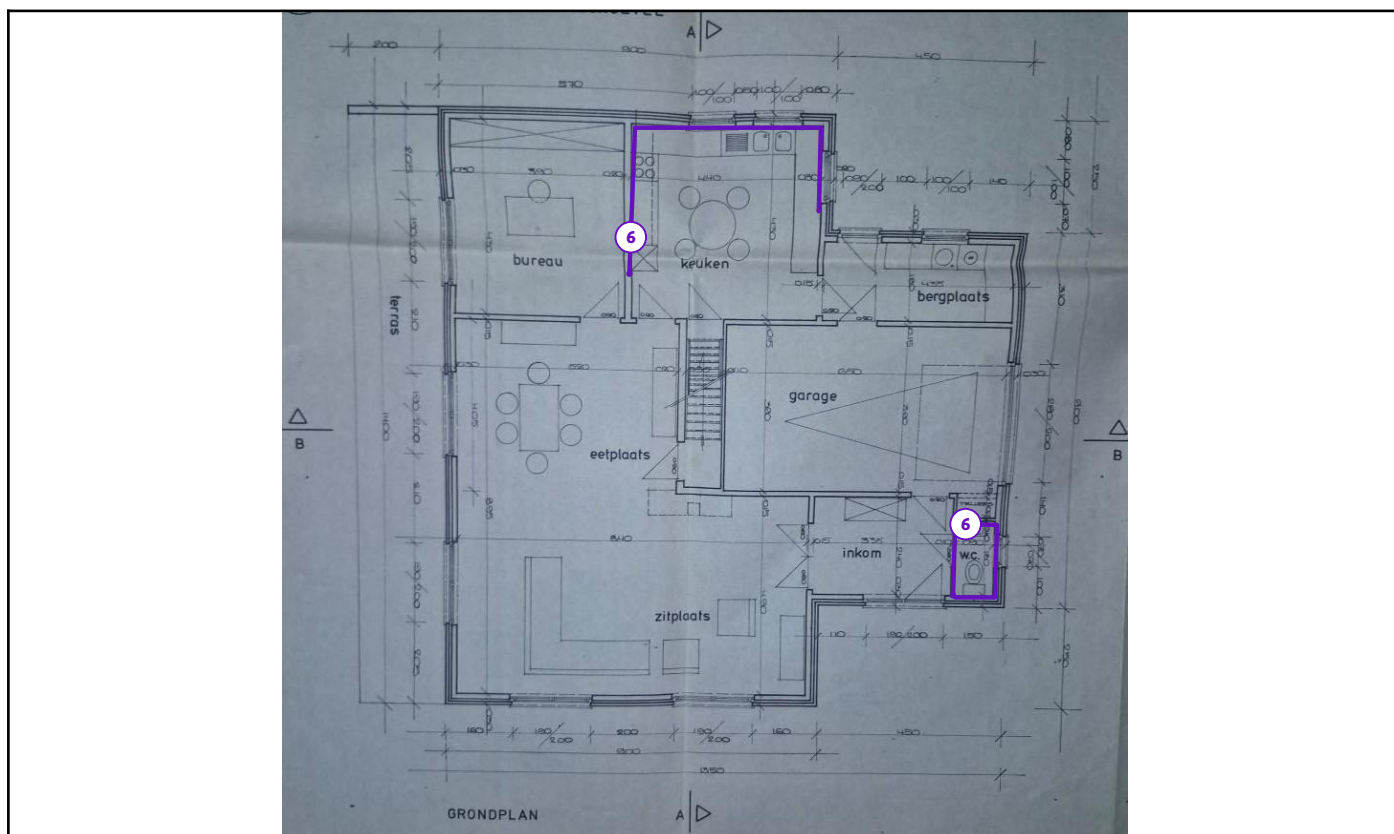
Plan 1.6: gelijkvloers kopie kopie kopie kopie

Beschrijving	Type	Actie
6. wandtegels	Advies	-

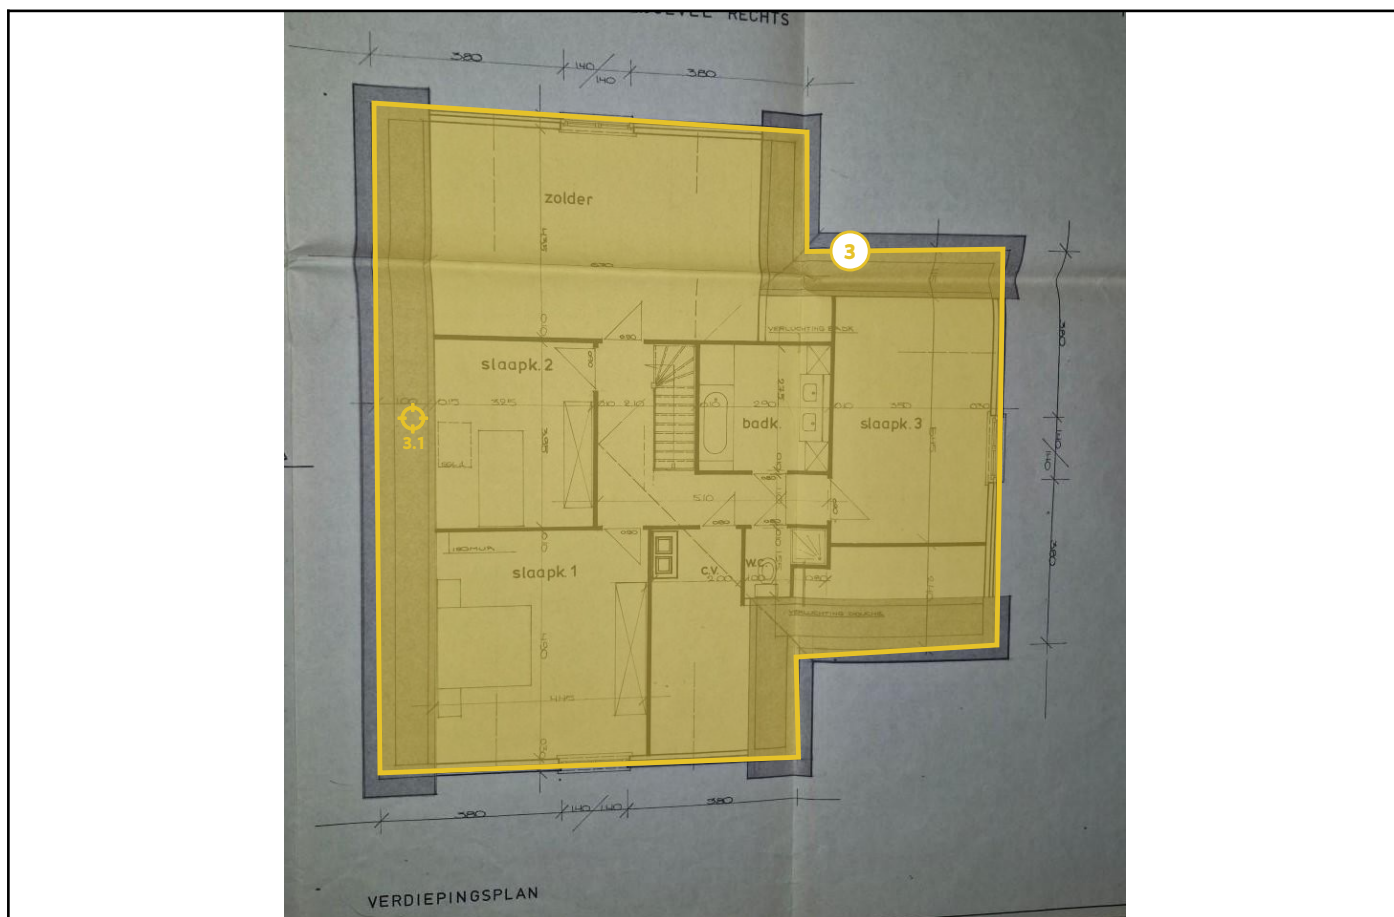
Plan 1.8: 1ste verdieping kopie

Beschrijving	Type	Actie
3. Onderdak (zadeldak)	Asbestmateriaal	Zorgvuldig beheren
3.1 Code: MM3	Puntmonster	-

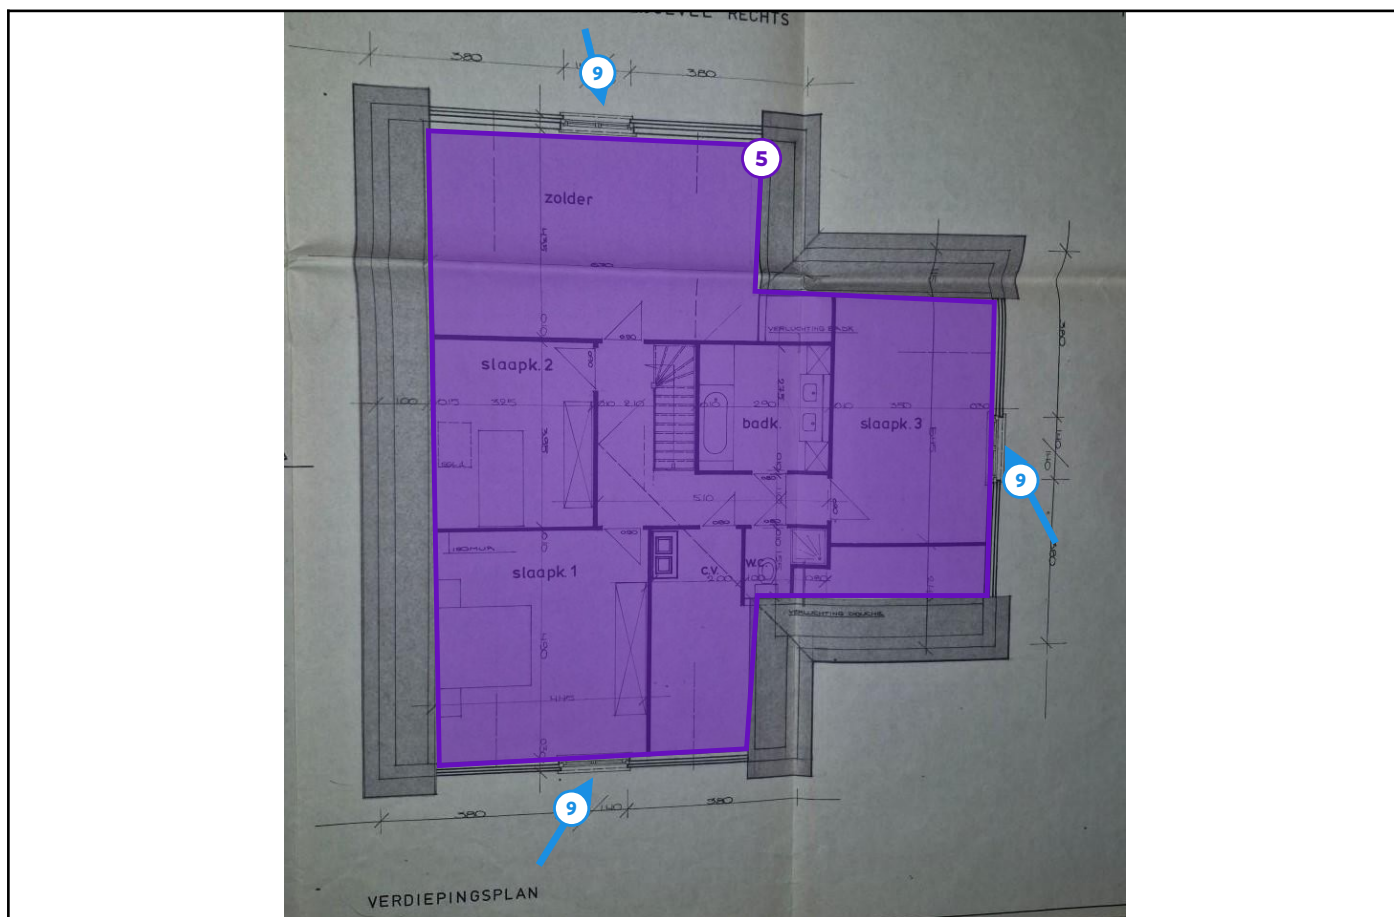
Plan 1.9: 1ste verdieping kopie kopie

Beschrijving	Type	Actie
5. valse plafonds (1ste verdieping)	Advies	-
9. mastiek (ramen - poort)	Geen asbest	-

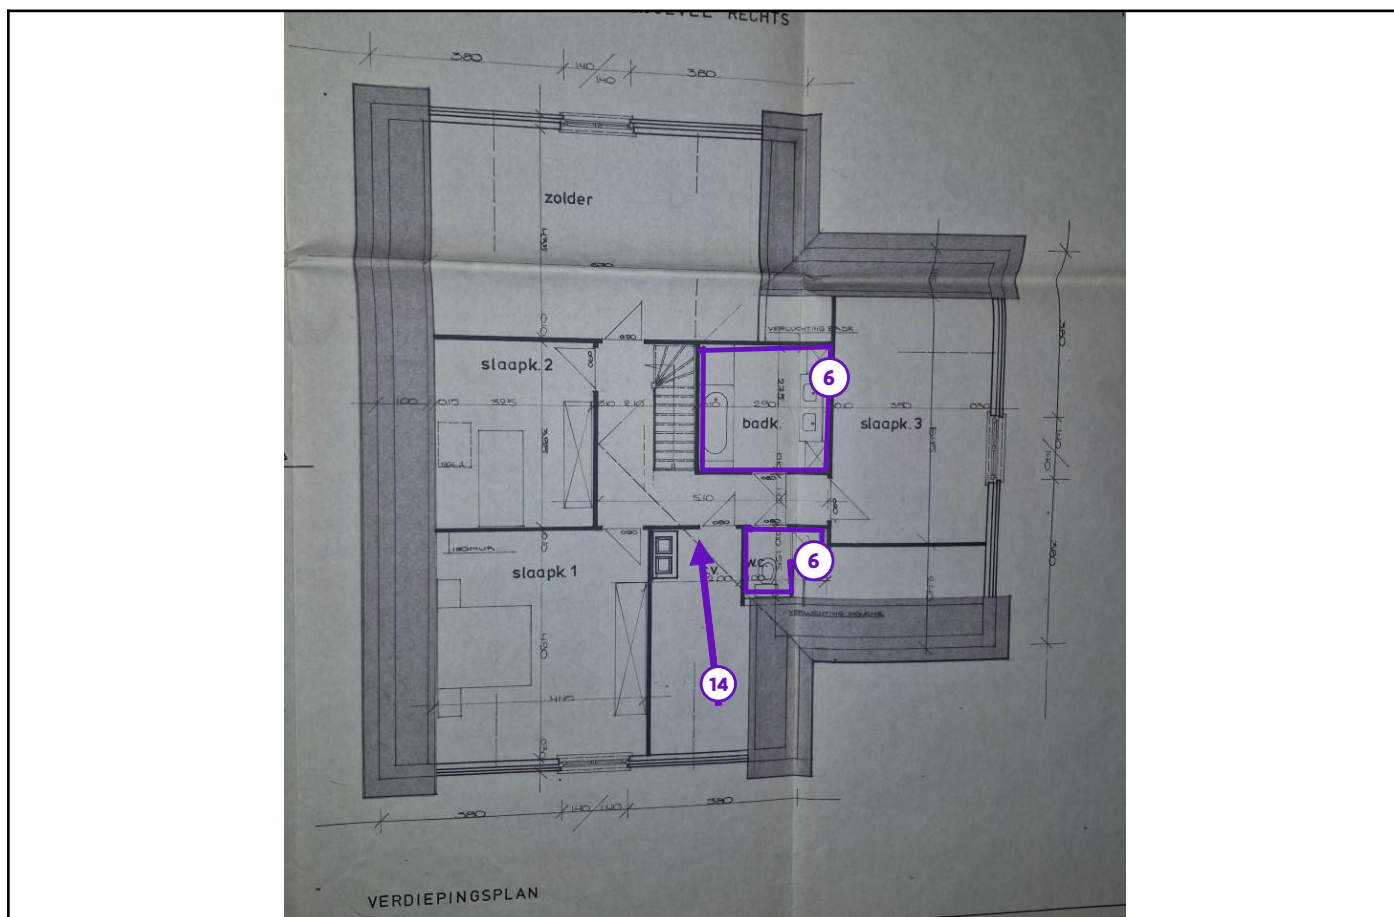
Plan 1.10: 1ste verdieping kopie kopie kopie

Beschrijving	Type	Actie
6. wandtegels	Advies	-
14. cv-ketel	Overige ruimte of materiaal	-

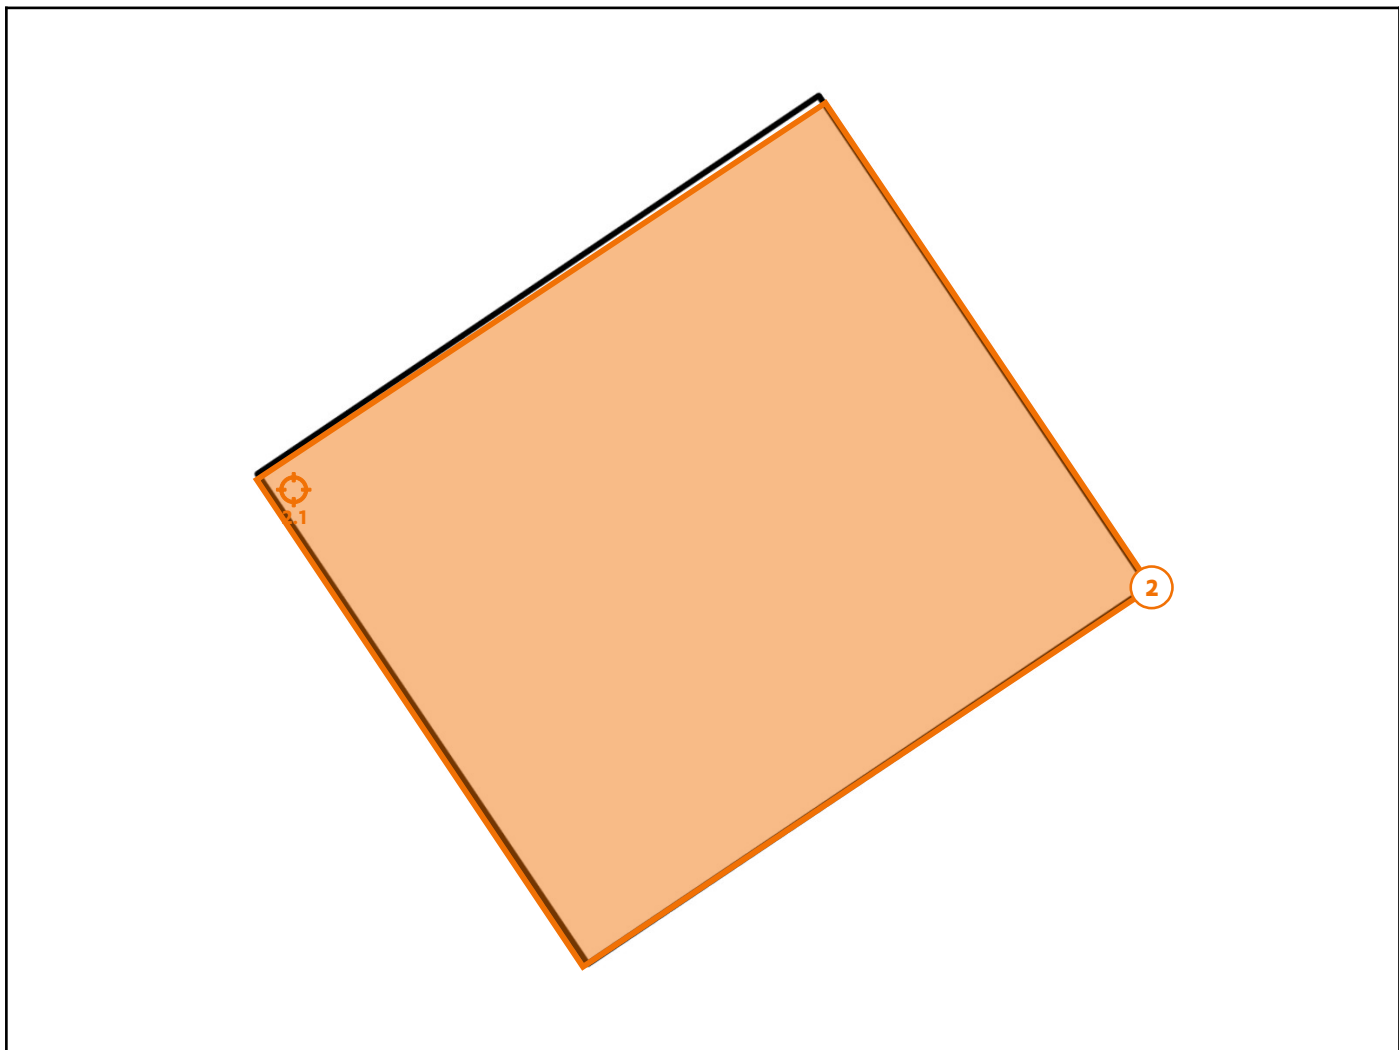
Plan 2.1: Bijgebouw plan

Beschrijving	Type	Actie
2. Golfplaat (tuinhuis)	Asbestmateriaal	Verwijderen
2.1 Code: MM4	Puntmonster	-

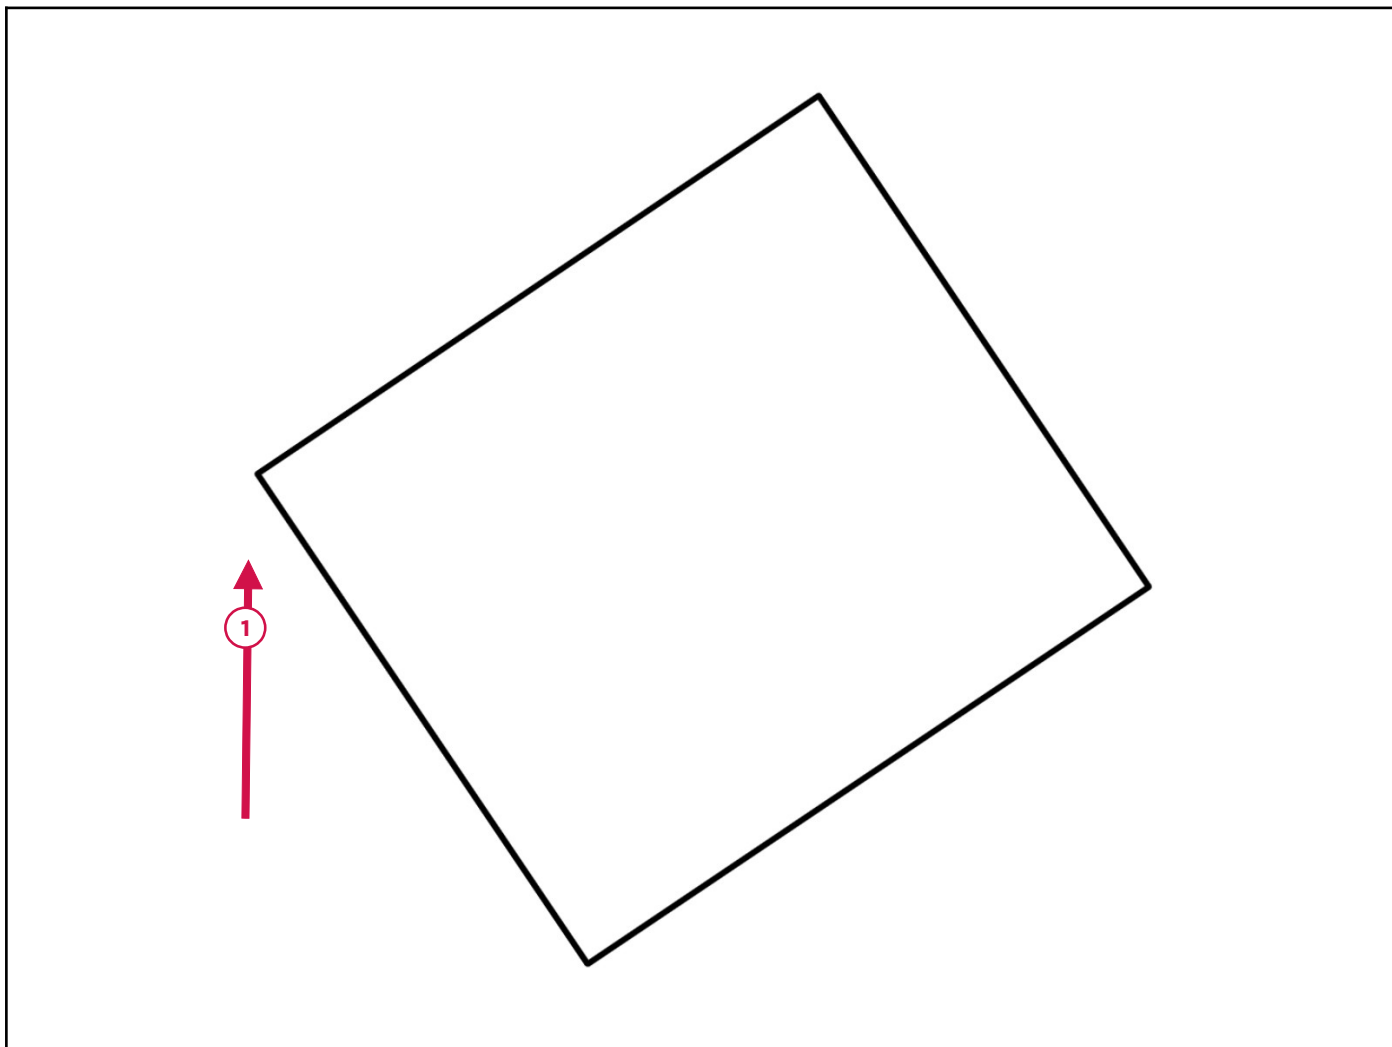
Plan 2.2: Bijgebouw plan

Beschrijving	Type	Actie
1. slib (regenton)	Asbestmateriaal	Dringend verwijderen
