# Asbestinventarisatetest

Baron de Serretstraat 92, 8200 Brugge

Attestnummer : 20260522-000152.000

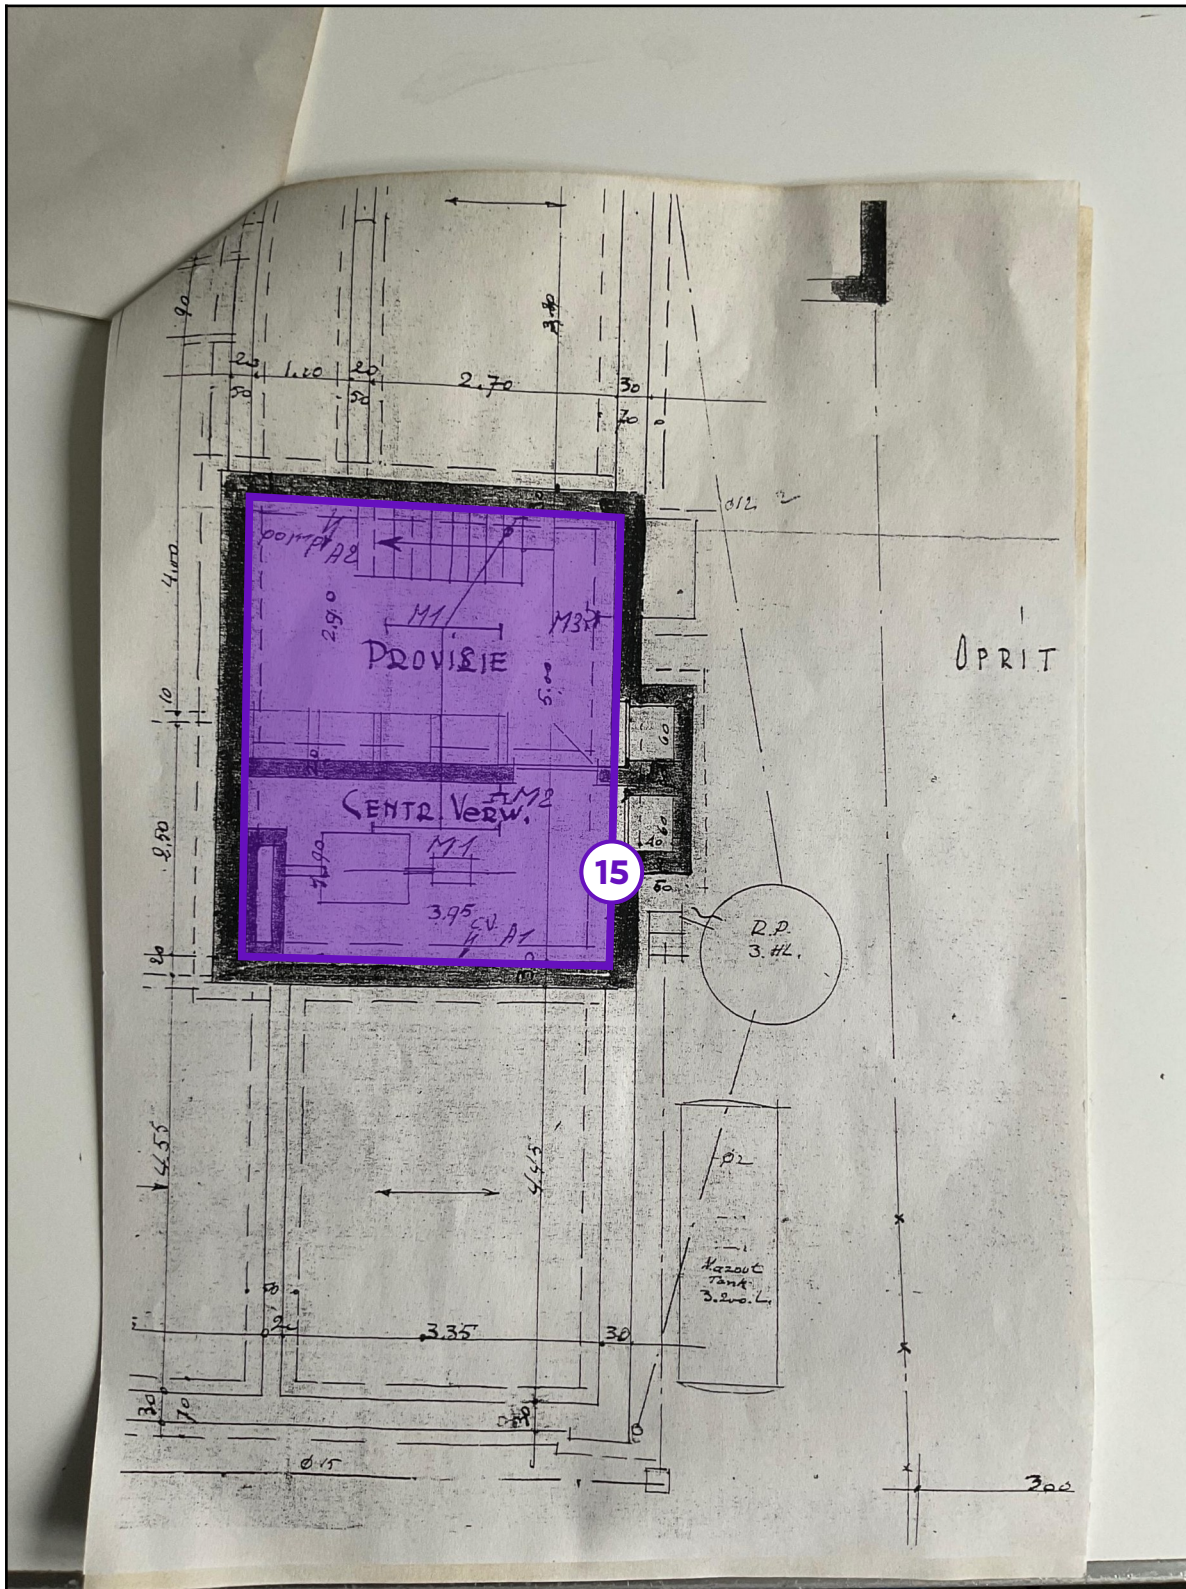
## Plan 1.2: Kelder : plafonds

4. Gips leidingsisolatie - kelder	Asbestmateriaal	<a href="#">Verwijderen</a>
4.1 Code: MM07 recht	Mengmonster	-
4.2 Code: MM08	Mengmonster	-

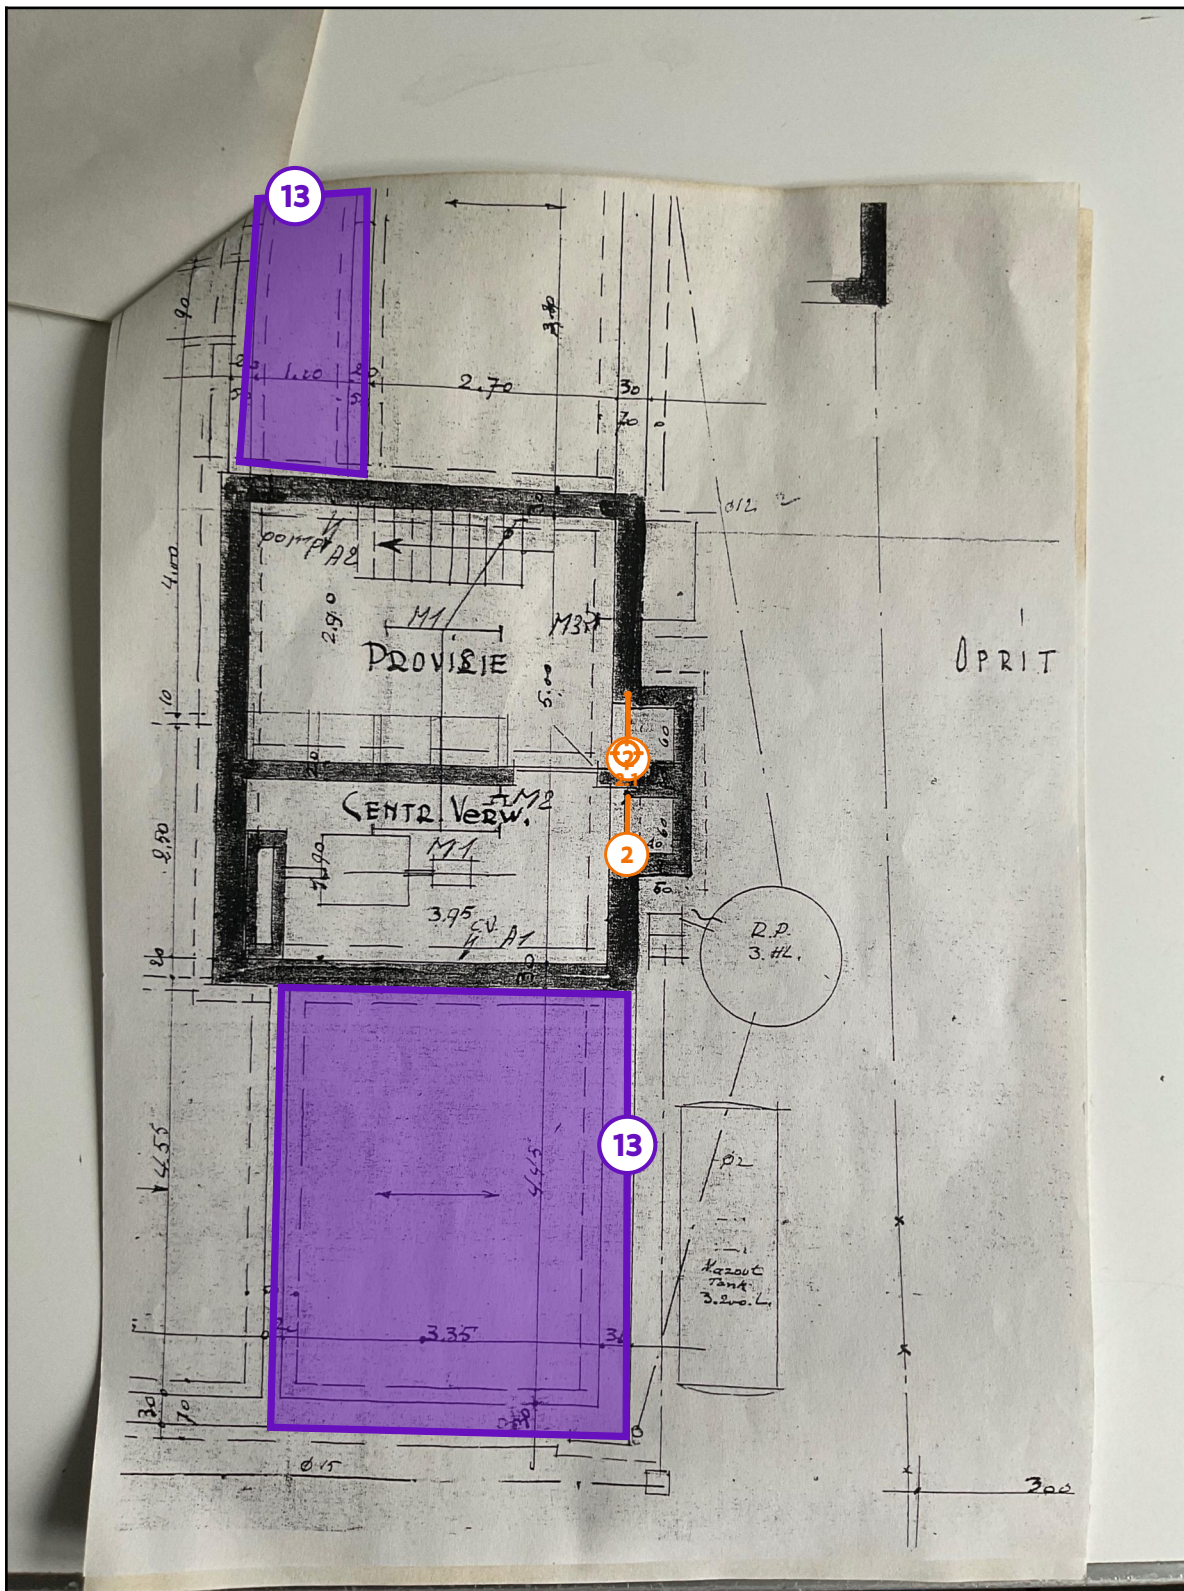
# Plan 1.6: Kelder : beperking kruipkelder + mastiek kelder

2. Mastiek - gevel/frame	Asbestmateriaal	<a href="#">Verwijderen</a>
2.1 Code: MM09	Puntmonster	-
13. kruipkelder (hoogte < 1,50 m)	Beperking	-

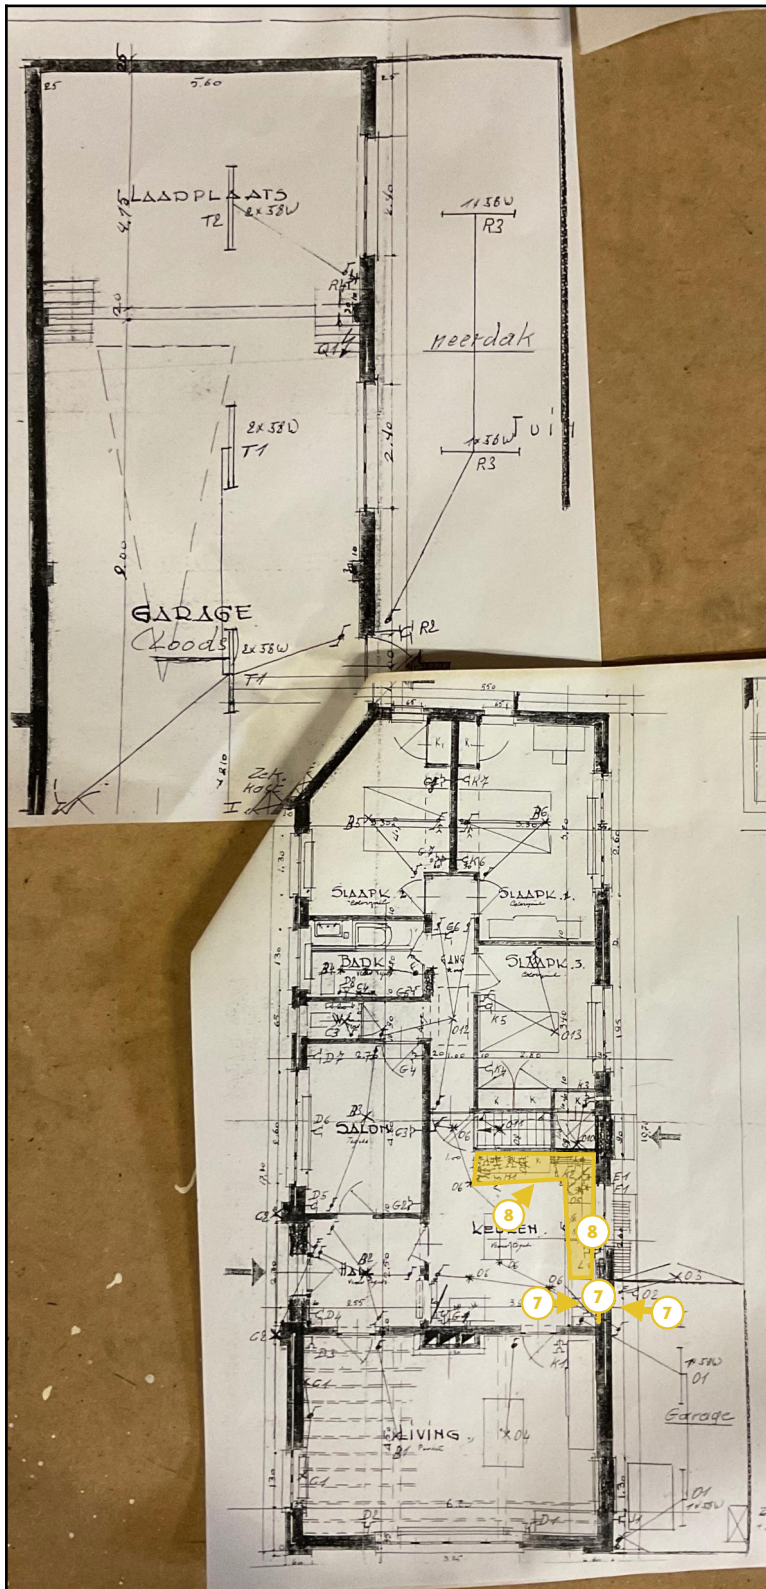
## Plan 1.12: Gelijkvloers : glasalkeuken + glasal deur

7. Glasal deur - binnenwand	Asbestmateriaal	Zorgvuldig beheren
8. Glasal keuken- gelijkvloers	Asbestmateriaal	Zorgvuldig beheren

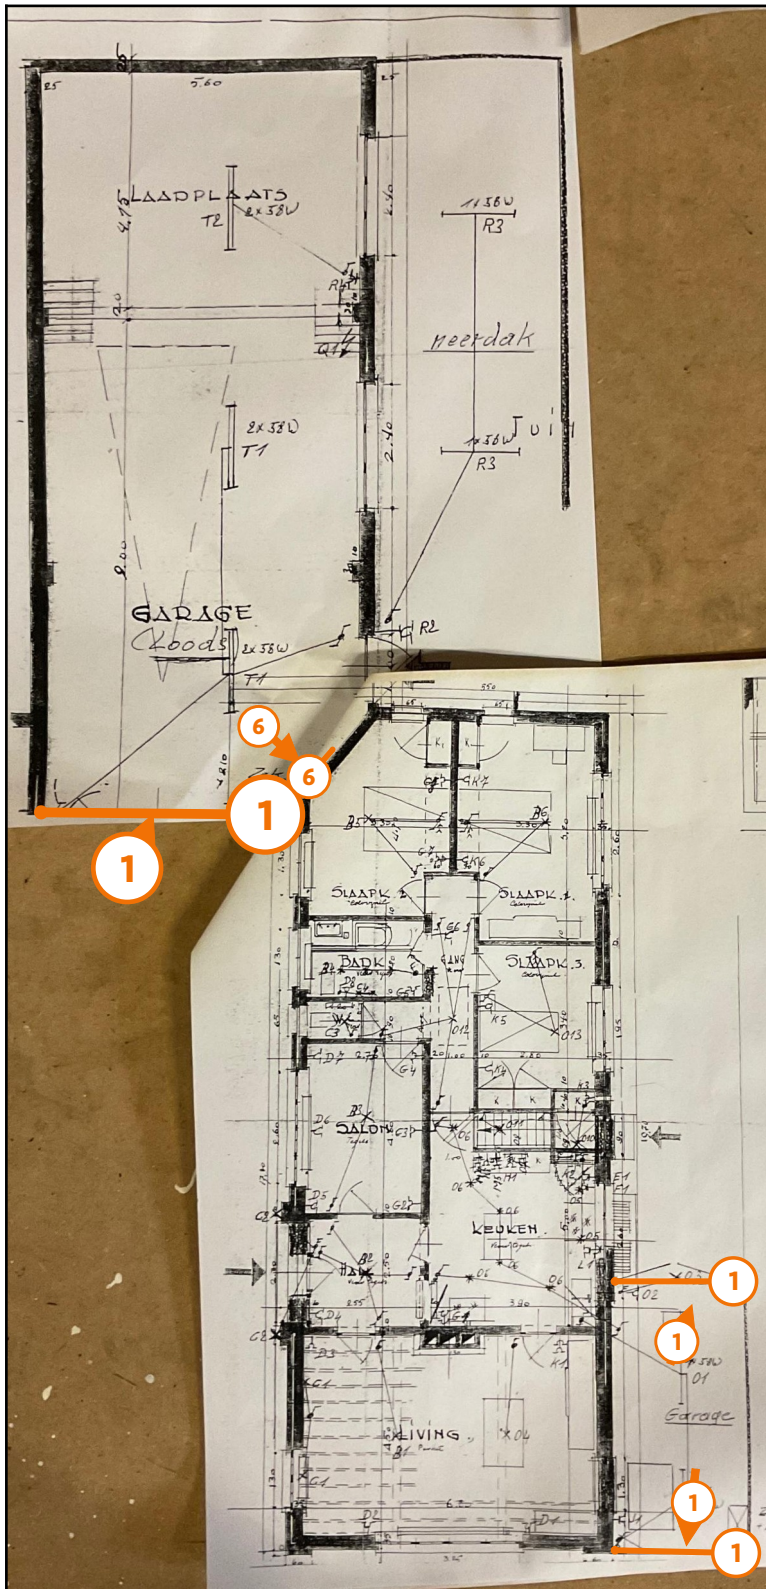
# Plan 1.13: Gelijkvloers : bakeliet + menuiserteporten

1. Menuiserie poorten	Asbestmateriaal	<a href="#">Verwijderen</a>
6. Bakeliet - armatuur	Asbestmateriaal	<a href="#">Verwijderen</a>

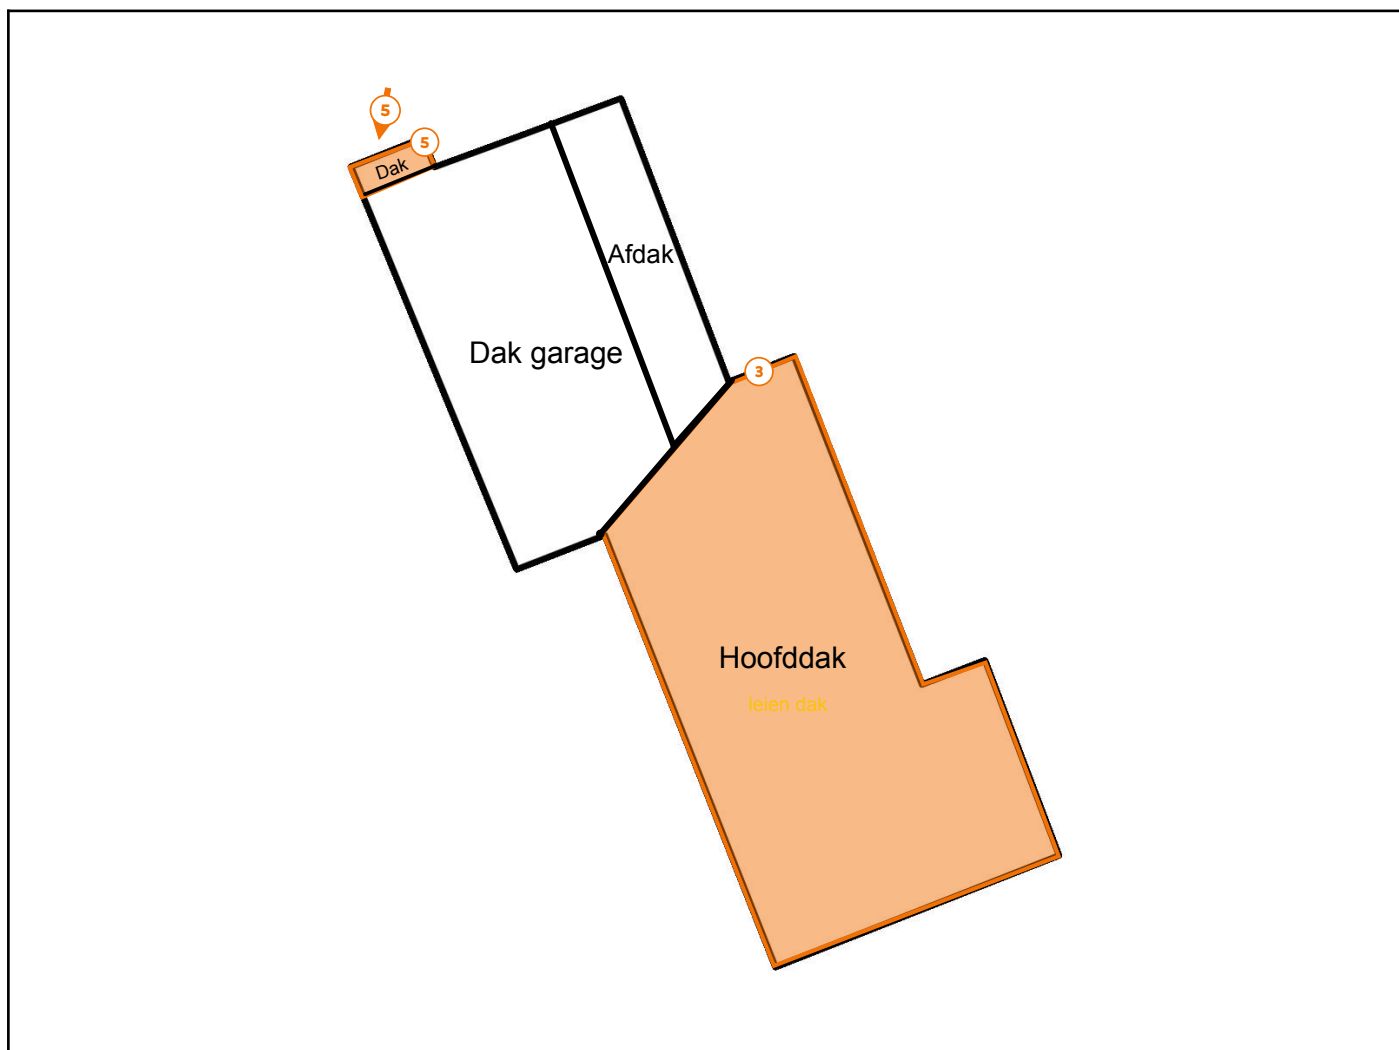
## Plan 1.15: Dak : leien dak + golfplaten

Beschrijving	Type	Actie
3. Leien - dak	Asbestmateriaal	<a href="#">Verwijderen</a>
5. Golfplaten - tuin	Asbestmateriaal	<a href="#">Verwijderen</a>

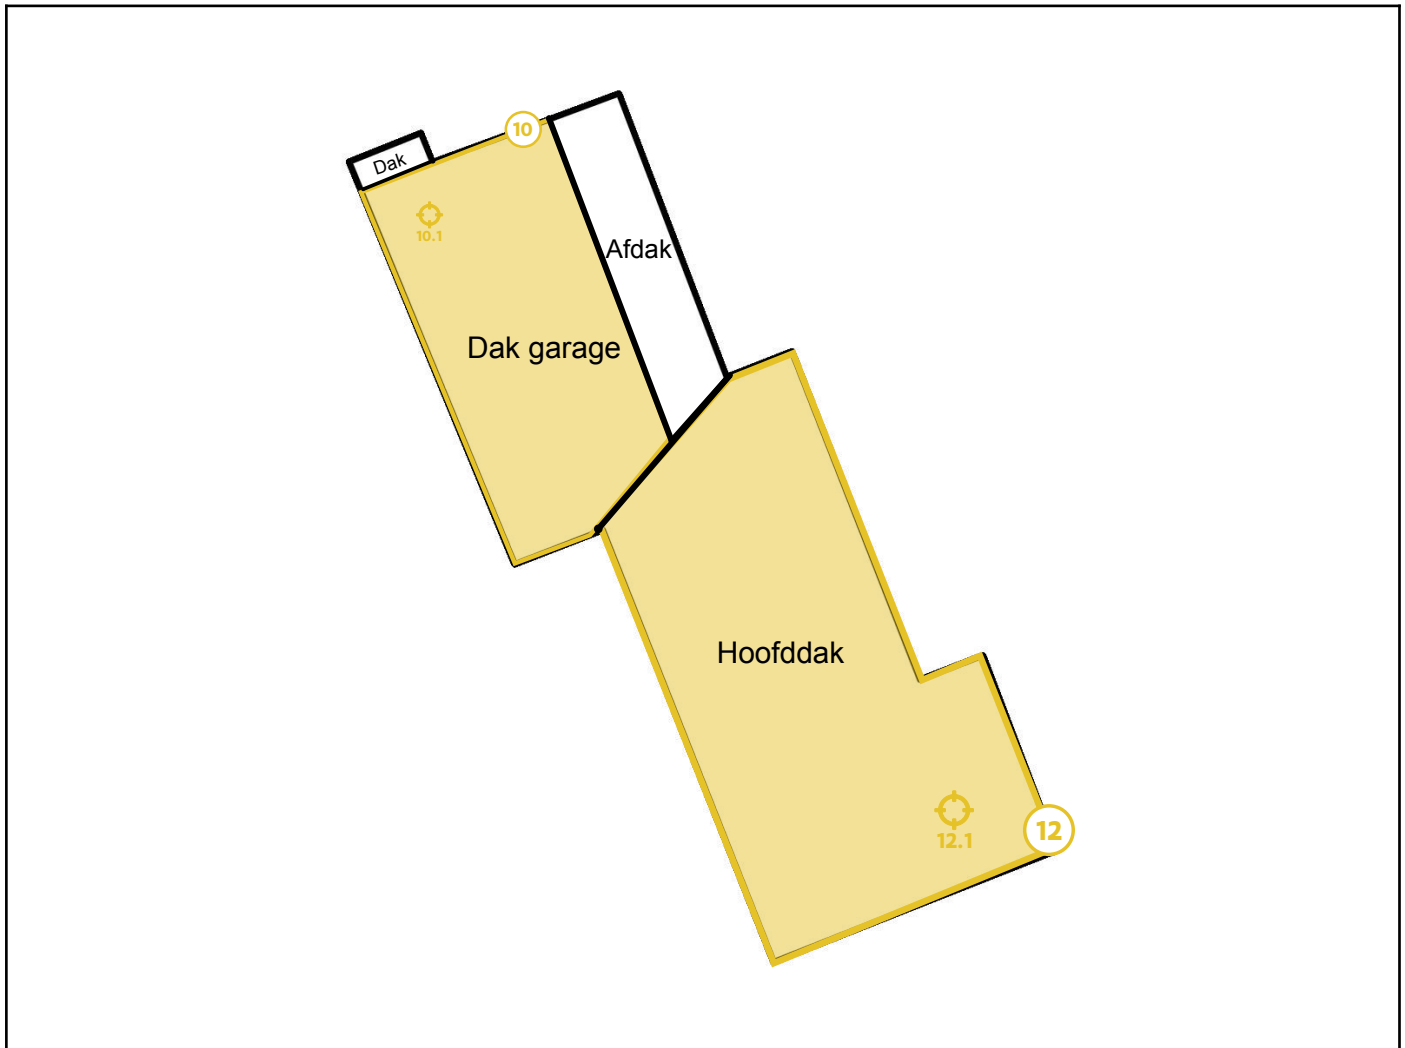
## Plan 1.16: Dak : onderdak hoofddak + garage

Beschrijving	Type	Actie
10. Menuiserie platen - onderdak garage	Asbestmateriaal	Zorgvuldig beheren
10.1 Code: MM06	Puntmonster	-
12. Menuiserie platen - onderdak hoofddak	Asbestmateriaal	Zorgvuldig beheren
12.1 Code: MM04	Puntmonster	-

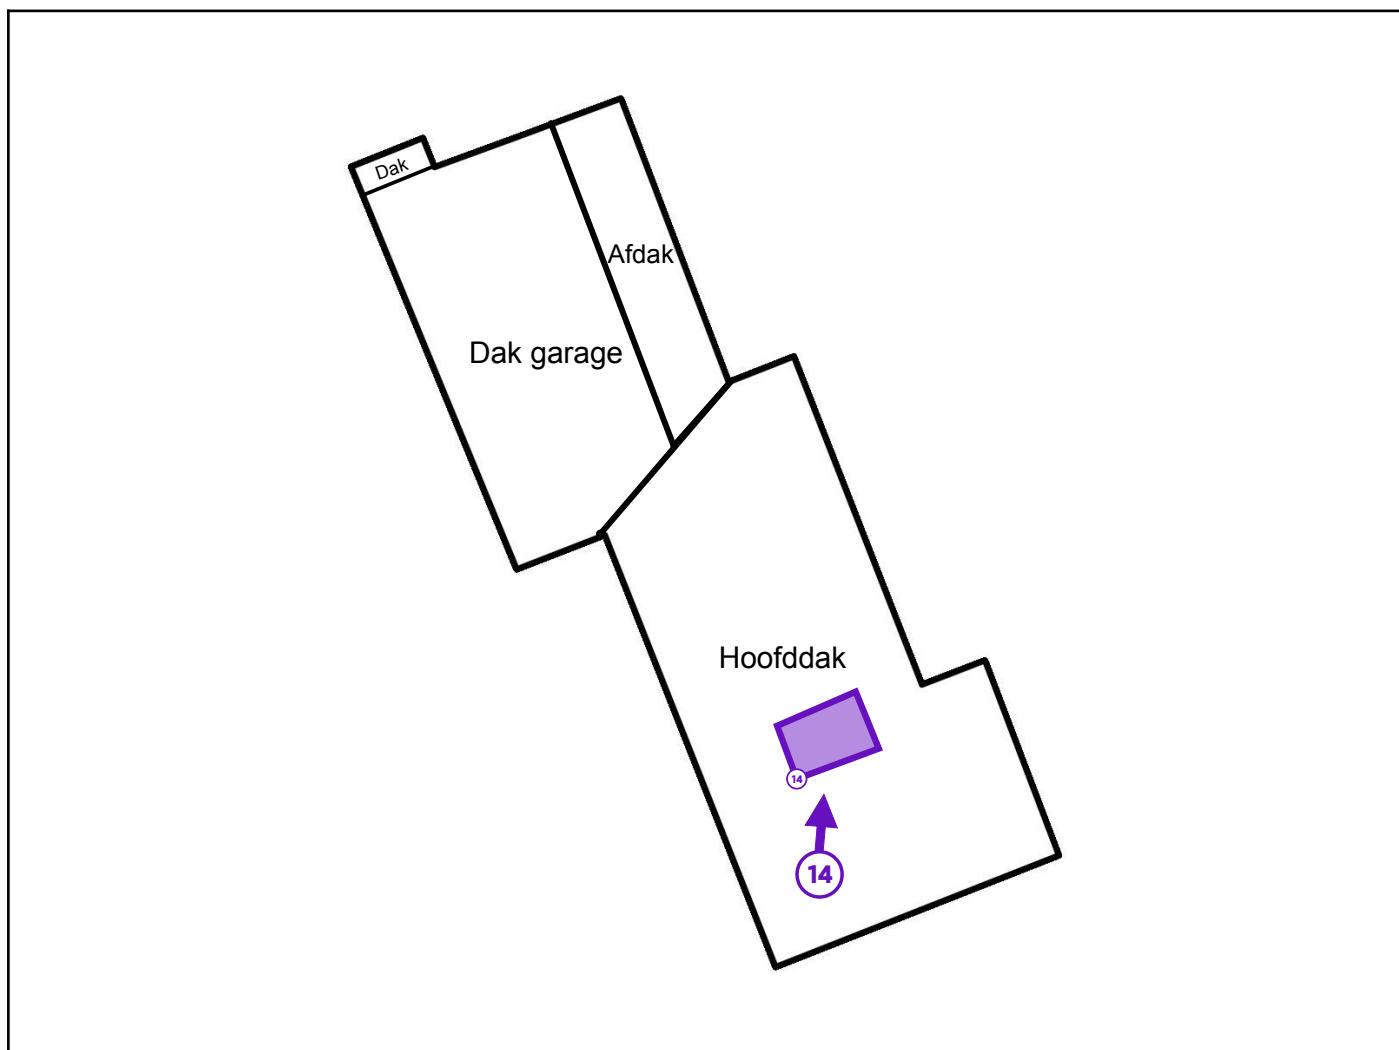
## Plan 1.17: Dak : beperking schouw

Beschrijving	Type	Actie
14. Schouw (dak)	Beperking	-

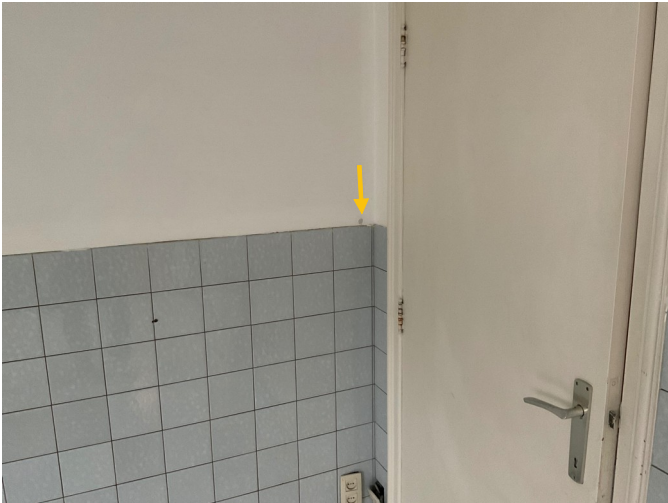
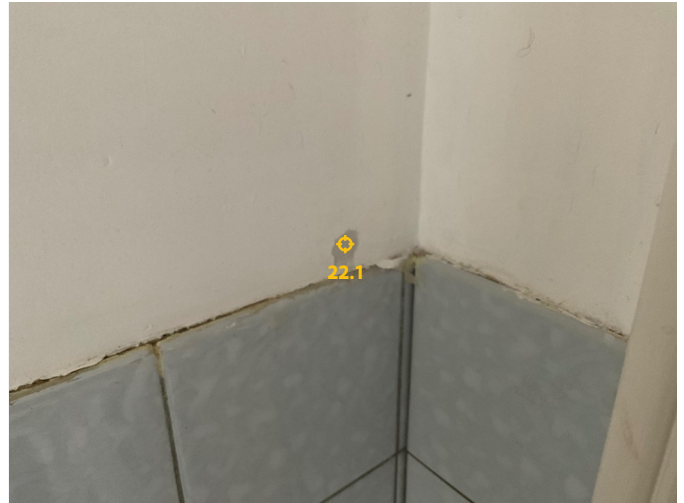
## Fiche 22: Pleisterwerk - wand glad

Geen asbest

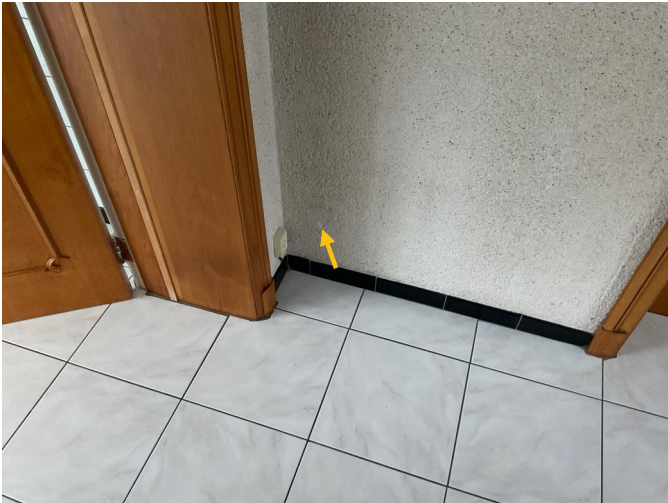
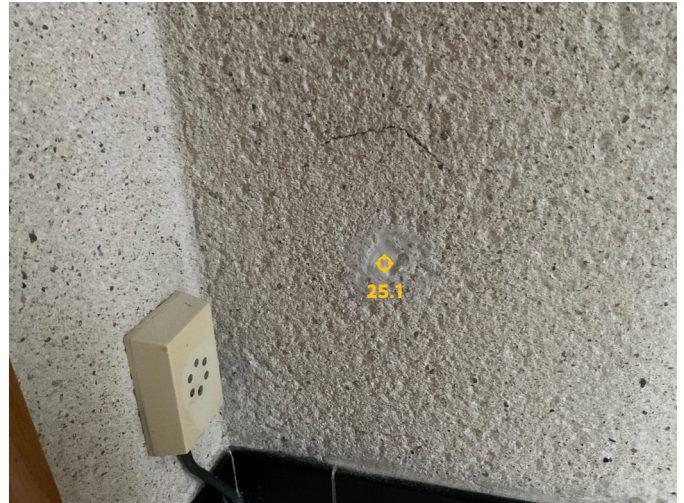
## Fiche 25: Pleisterwerk - wand ruw

Geen asbest

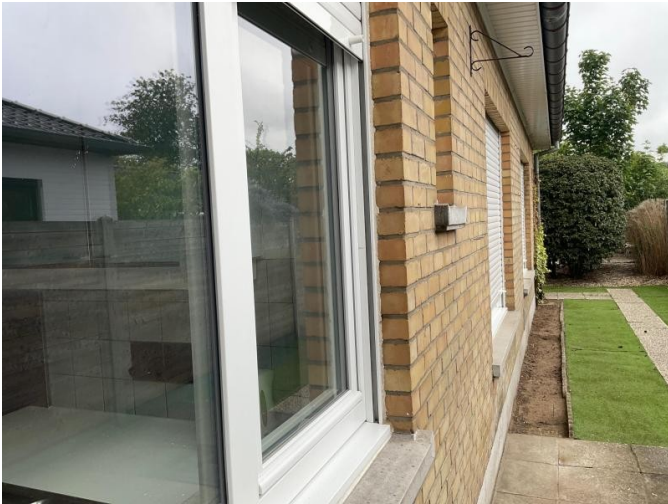
## Fiche 27: Silicone - ramen

*Situeringfoto*

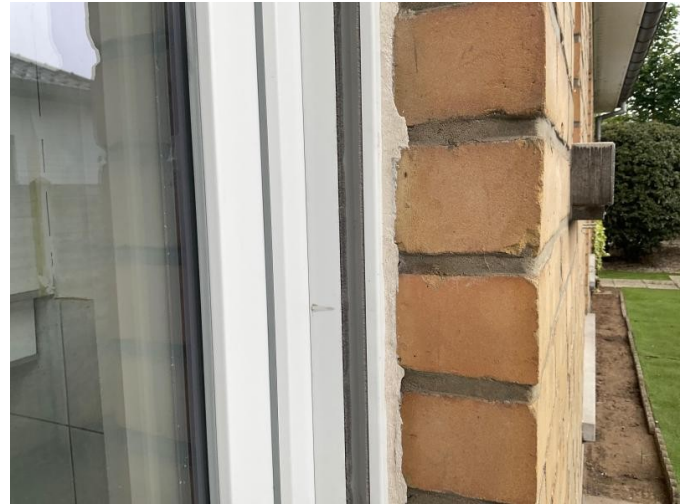
*Detailfoto*
